# Tilstandsvurdering og energiscreening

Svanholm Cricketklub  
Svanholm Alle 2, 2660 Brøndby Strand

26. september 2025

Udarbejdet af: Martin Fester  
Kontrolleret af: Martin Hinsch Kristensen  
Dato: 26.09.2025  
Version: 1  
Projekt nr.: 1024991, Tilstandsvurdering og energiscreening  
Kommunale ejendomme i Brøndby kommune

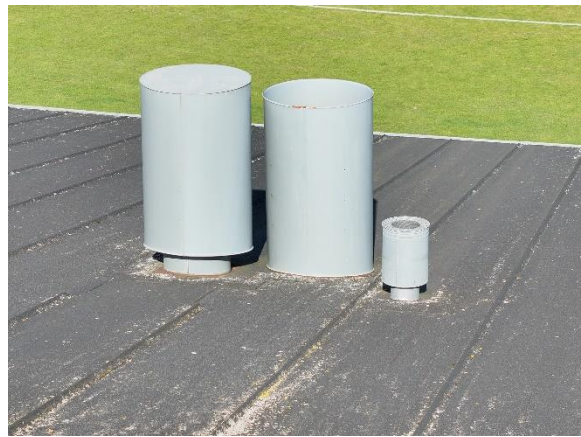
Gennemføringer i tag

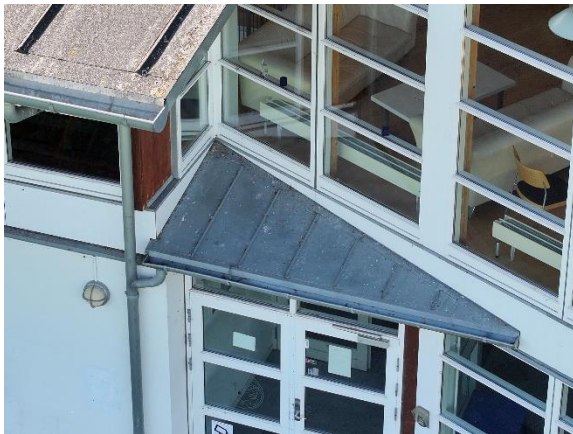
Tag på indgangsparti.

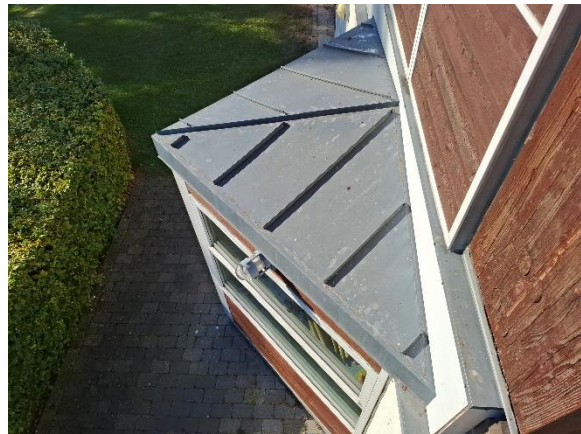
Tag på karnap mod øst

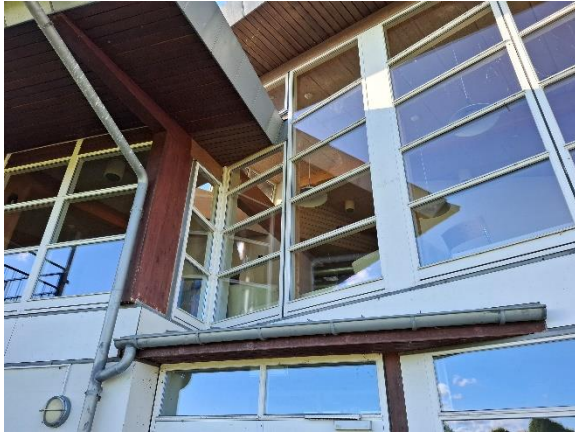
Vinduer er fuget med fugebånd.

Vinduer og vinduespartier.

Fugebånd er mangelfuldt og anbefales udskiftet snarest muligt.

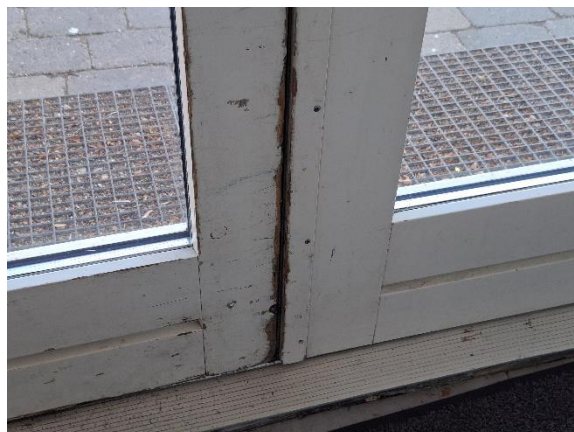
Slid på hovedindgangsdør

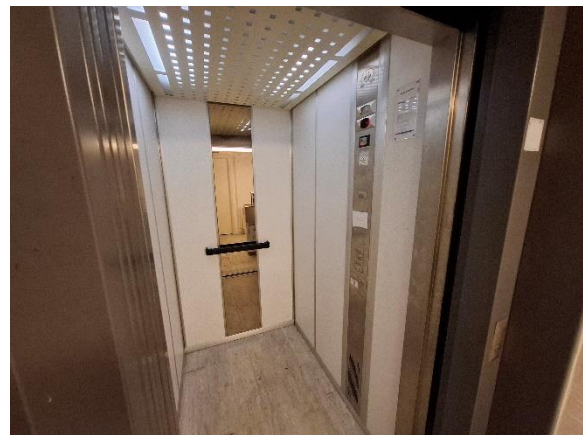
Gulv i elevatorstol er slidt og trænger til udskiftning.

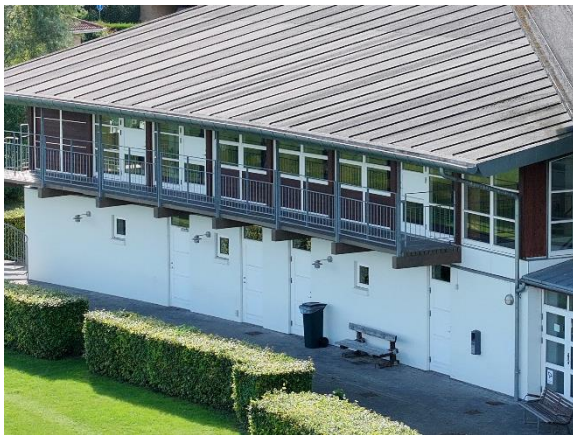
Facader mod nord

Ydervægge er udført som hulmur med 125 mm isolering.

Lette ydervægge i stueetage er udført med 150 mm mineraluld i stueplan og 250 mm i 1. salsplan.

| Forslag | Forsyn. | Invest. kr. | Besp. kr./år | TBT år |
|---|---|---|---|---|
| Efterisolering af lette ydervægge af træ i stueplan, med 300 mm isolering og fjernelse af eksisterende isolering | Fjv | 396.352 | 1.019 | 388,9 |
| Udvendig efterisolering af teglstensvæg med 150 mm PIR isolering og afsluttende facadepuds | Fjv | 392.128 | 1.006 | 390 |
| Efterisolering af lette ydervægge af træ med 300 mm isolering i 1. sal og fjernelse af eksisterende isolering | Fjv | 594.044 | 353 | 1.685 |

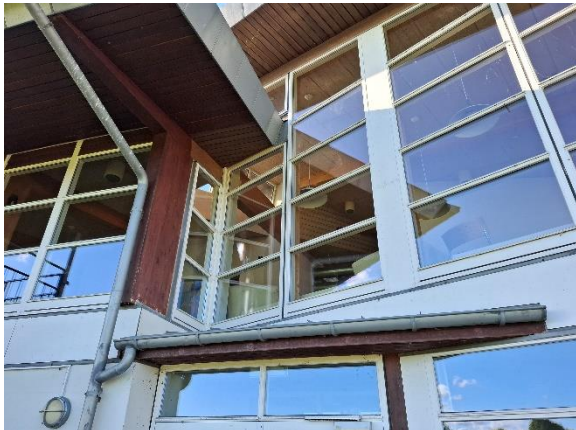
Vinduer og vinduespartier.

Vinduer er udført med 2-lags energirude med kold kant fra 2000.

| Forslag | Forsyn. | Invest. kr. | Besp. kr./år | TBT år |
|---|---|---|---|---|
| Udskiftning af eksisterende vinduer | Fjv | 852.390 | 3.169 | 269,0 |

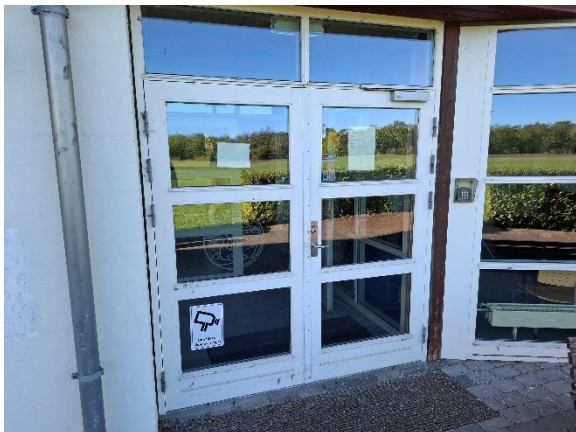
Hovedindgangsdør

Yderdøre er med 2-lags energiruder med kold kant fra 2000.

| Forslag | Forsyn. | Invest. kr. | Besp. kr./år | TBT år |
|---|---|---|---|---|
| Udskiftning af eksisterende yderdør og Udskiftning af eksisterende facadeparti | Fjv | 301.644 | 1.045 | 288,7 |

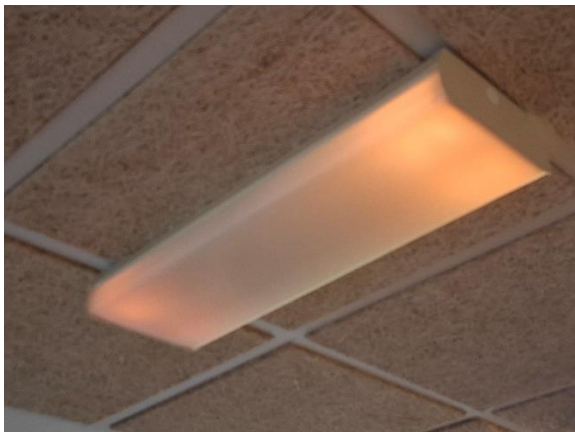
HF-armatur

Belysning består primært af armaturer med kompaktrør eller 1-, 3-, 4-rørs HF-armaturer med manuel styring. Belysning i Toiletter og omklædning består af armaturer med kompaktrør med bevægelsesmeldere uden dagslysstyring.
