## Tilstandsvurdering og energiscreening

Brøndbyvester Bibliotek  
Glentemosen 13, 2605 Brøndby

24. oktober 2025

Udarbejdet af: Martin Fester  
Kontrolleret af: Anders Rathje Kjær Lorentzen, Claudia Schulz  
Dato: 24.10.2025  
Version: 1  
Projekt nr.: 1024991, Tilstandsvurdering og energiscreening  
Kommunale ejendomme i Brøndby kommune

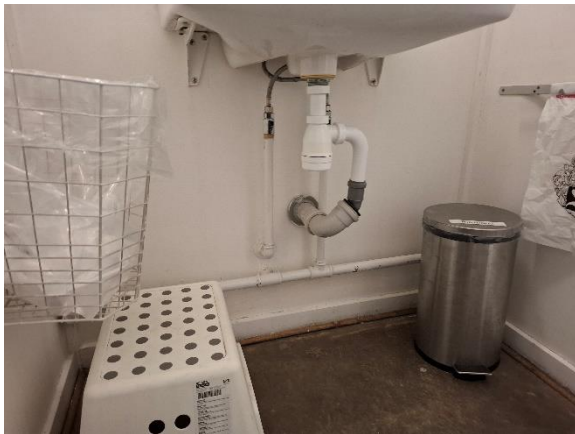
Afløbsrør under håndvask i toiletrum.

Synlig afløbsinstallation er uden mangler. Der er ikke yderligere oplysninger.

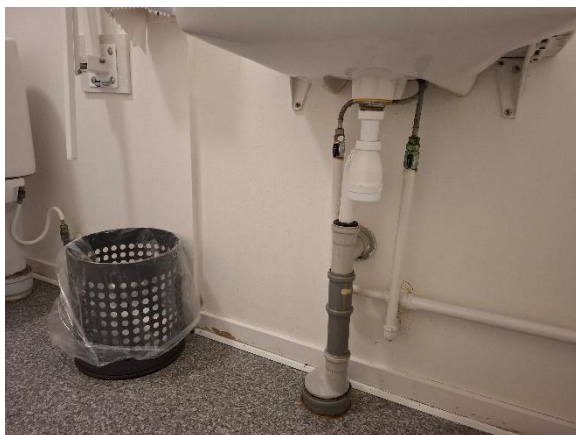
Rørføring under håndvask

| Aktivitet på bygningsdel | Ved.type | Prioritet | Int.val, år | Første år | Omkostning |
|---|---|---|---|---|---|
| Galvaniseret rørinstallation udskiftes til ny i rustfrit stål, ca. 60 lbm | Opret. | Normal | Engangs | 2035 | 132.000 |

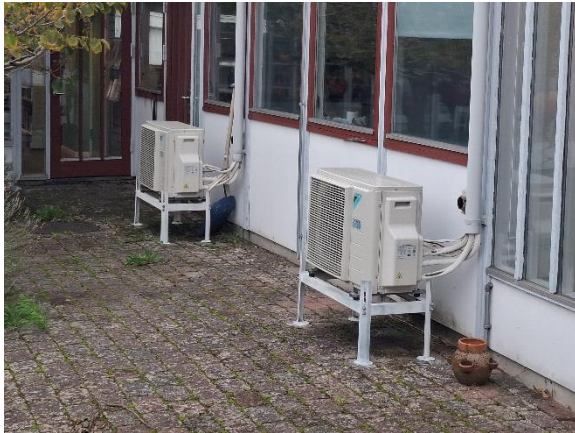
Der er monteret 4 stk. luft-luft varmepumper med udedele placeret i gård, hver med monteret 2 in-dedele, som producerer supplerende luftvarme til rumopvarmning.

Varmepumper – udedele i gård.

| Forslag | Forsyn. | Invest. kr. | Besp. kr./år | TBT år |
|---|---|---|---|---|
| Konvertering til fjernvarme med ny isoleret veksler, Etablering af nyt varmefordelingsanlæg til radiatorer, Installation af ny varmtvandsbeholder, Varmepumper nedlægges ved konvertering til fjernvarme, Ny varmefordelingspumpe, Tilslutningsrør til varmtvandsbeholder op til 50 mm, Ny automatisk modulerende cirkulationspumpe og Nye brugsvandsrør og cirkulationsledning i forbindelse med udskiftning af varmtvandsbeholder. | El | 380.000 | 104.452 | 3,6 |
