## Tilstandsvurdering og energiscreening

Brøndbyernes Idrætsforening  
Brøndby Stadion 26, 2605 Brøndby

18. september 2025

Udarbejdet af: Martin Fester og Martin Hinsch  
Kontrolleret af: Anders Rathje Kjær Lorentzen, Claudia Schulz  
Dato: 18.09.2025  
Version: 1  
Projekt nr.: 1024991, Tilstandsvurdering og energiscreening  
Kommunale ejendomme i Brøndby kommune

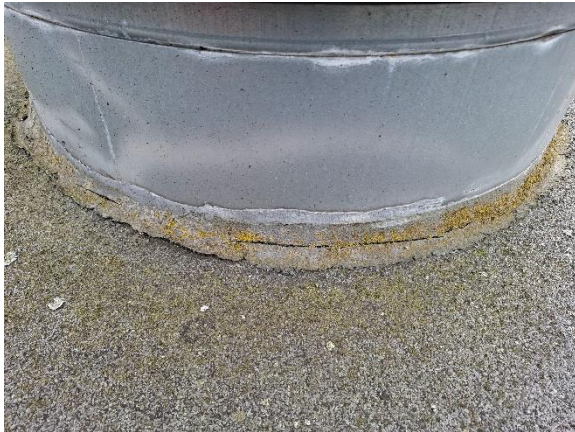
Mørnet tætning omkring gennemføring i ventilationskanal.

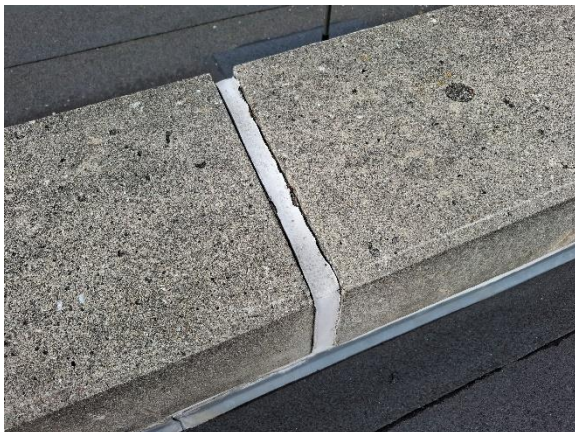
Elastiske fuger på betonelementer slipper

Blotlagte betonelementer over tagflade er med revnedannelser og krakeleringer i overfladen. Dertil er elastiske fuger uden vedhæftning. Betonen anbefales renoveret snarest for at undgå fugtskader.

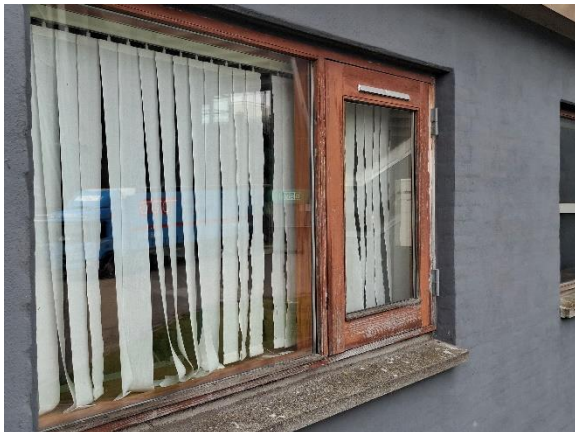
Oprindelige vinduer fra 1982 er slidt i malingen og hængsler.

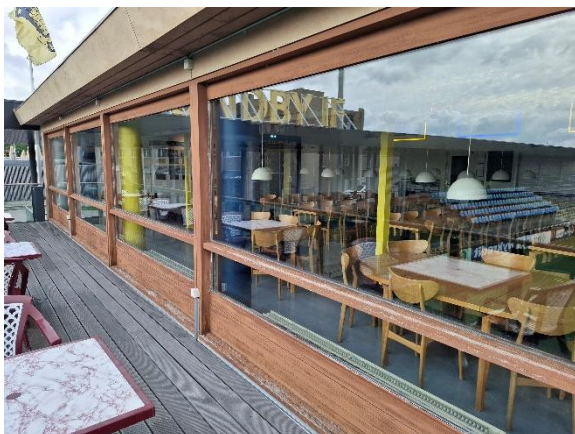
Vinduespartier i kantine er med opfugtet/rådnet træværk.

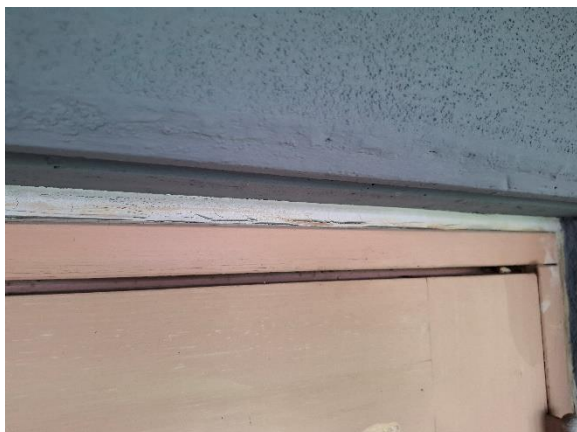
Fuger på oprindelige vinduer er krakeleret og mangler vedhæftning flere steder.

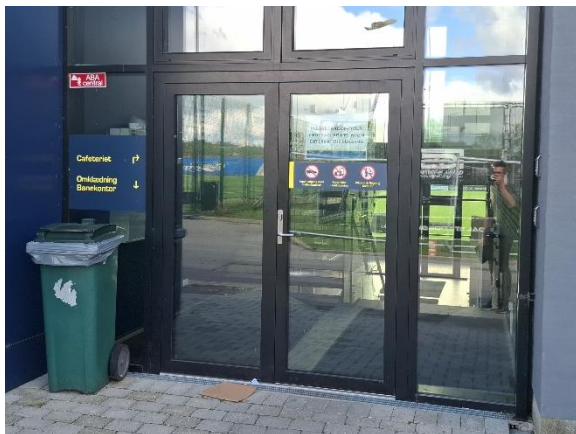
Ny dør i sammenbygning med tilbygning.

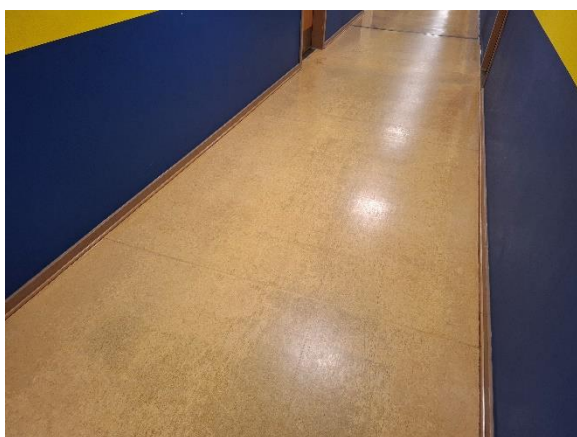
Linoleumsgulv i stue med slidte overflader i oprindelig bygning stuen.

Linoleumsgulve i fællesarealer i stuen er generelt slidt og med krakeleret overflade og med revnedannelser. På 1. salen er Linoleumsgulve i god stand uden mangler.

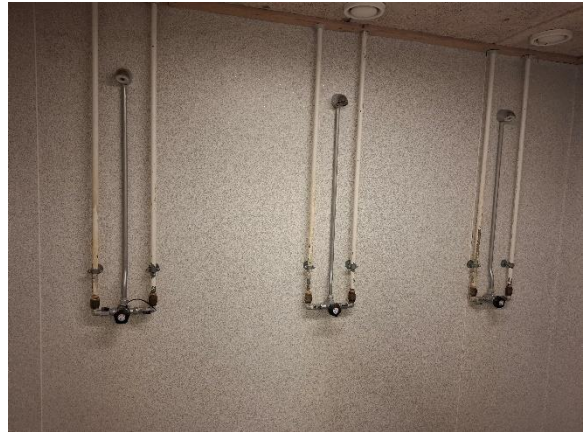
Ældre brusearmaturer i baderum til omklædning i oprindelig bygning.

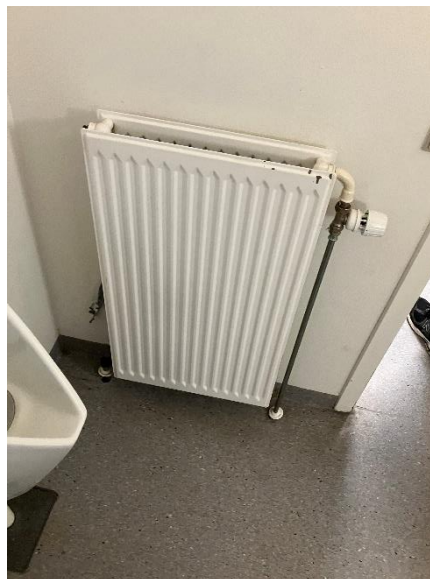
Rør udskiftet. Vidner om generel rørtilstand af ejendom.

Varmebærende røranlæg er dog oprindelig de fleste steder. Rørsystem er ved at være træt og er blevet udskiftet, måske grundet ombygninger eller utætheder, enkelte steder.

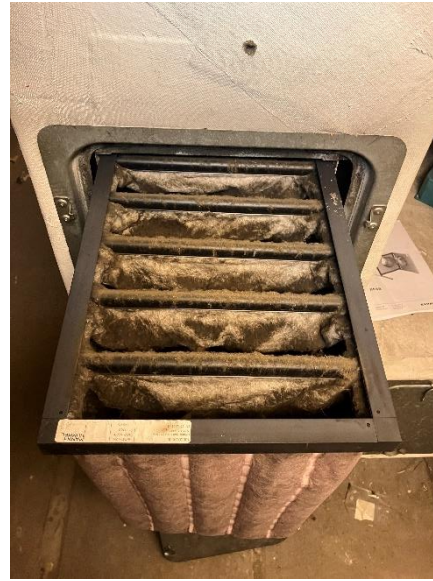
Anlæg U3A – filter møgbeskidt (Service 23/7-25)

Tilstanden på ventilationsanlæg i oprindelig bygning er gennemgående komplet misligholdt. Der er tydelige spor af rustangreb i ventilationskanaler, der var meget fugtigt i flere kanaler, de kanaler der ikke var fugtige var fulde af snavs som klæber sig til fugten. Anlæggene lød alle hårdt presset på ventilatorer og det vurderes at de bruger væsentligt mere energi end de behøver hvis anlægget var blevet vedligeholdt korrekt.

Pga. manglende service vurderes det nødvendigt at skifte aggregater helt pga. snavs og fugtskader.

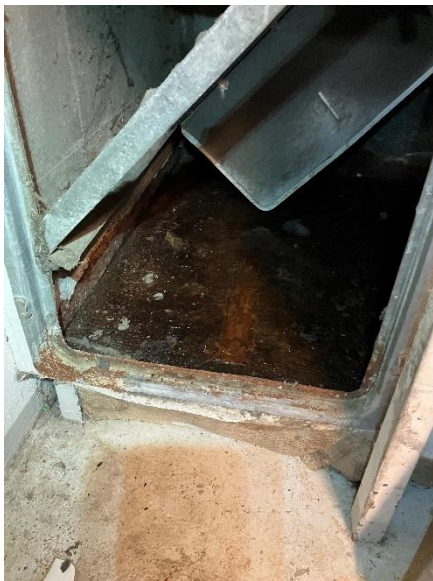
Stueanlæg; #3 hos PACCO. Kanal helt våd indeni og vurde-  
res tæt på gennemtæring.

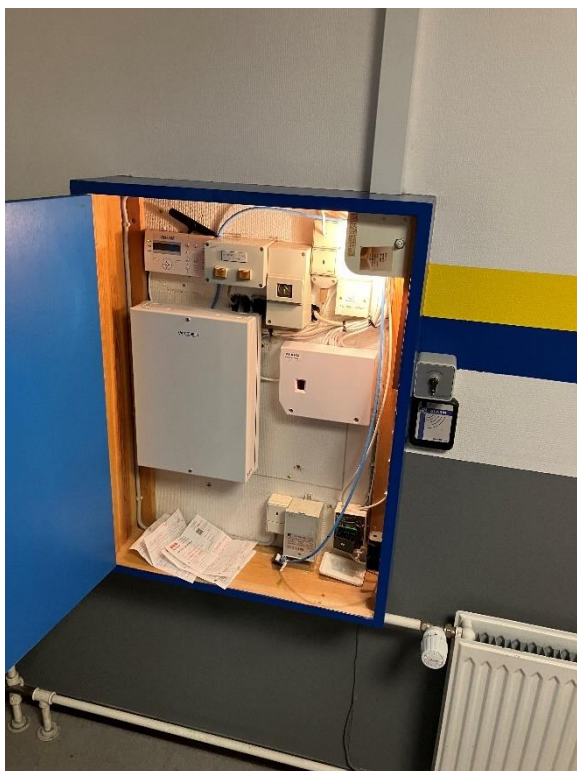
Skab med central og kodetastatur for alarm.  
Ældre knapper for forlænget drift af ventilation og ADK  
sidder tilbage.
