## Tilstandsvurdering og energiscreening

Lionslund  
Lagesminde Allé 60, 2660 Brøndby Strand

16. maj 2025

Udarbejdet af: Martin Fester  
Kontrolleret af: NIKL  
Dato: 16.05.2025  
Version: 1  
Projekt nr.: 1024991, Tilstandsvurdering og energiscreening  
Kommunale ejendomme i Brøndby kommune

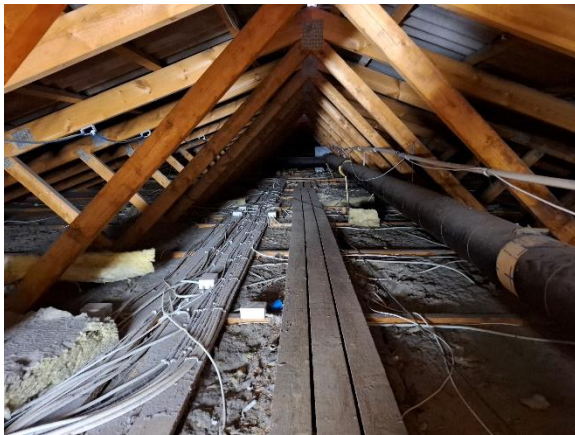
Tagflader fremstår med enkelte udskiftede plader og udskiftning af hele flader ved forskydninger i tagflader hvor taget afsluttes i gavle. Der ses mosbegrøninger i eternitpladernes bølgedale. Loftrum vurderes at være godt ventileret og skotrender og øvrigt træværk uden indtrængende fugt. Taget har i dag levet længere end den teoretiske levetid på 30-40 år. Tagets alder og tilstand taget i betragtning må det forventes at skulle skiftes inden for en 10-15-årig periode.

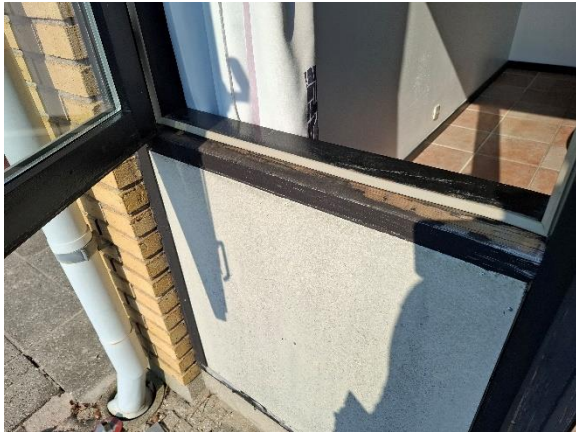
Afskallende maling på vindue mod gård

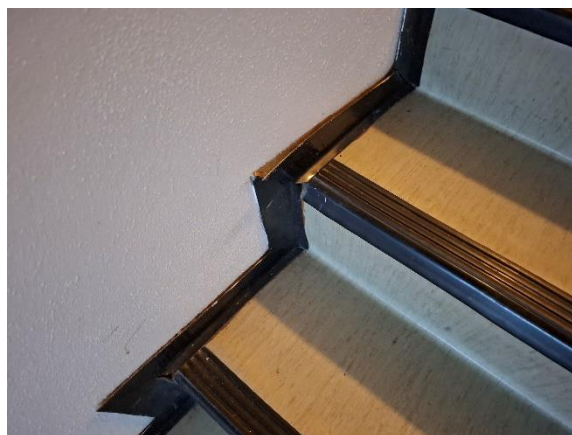
Forkanter og sider er løstsiddende

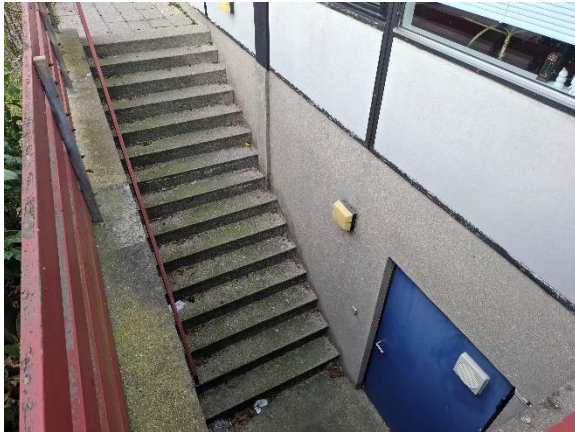
Udvendig trappe til kælder fremstår med enkelte mindre revner, men generelt uden mangler.

| Aktivitet på bygningsdel | Ved.type | Prioritet | Int.val, år | Første år | Omkostning |
|---|---|---|---|---|---|
| Løbende eftergang og udbedring af betonskader på udvendige trapper | Foreb. | Normal | 10 | 2027 | 33.000 |

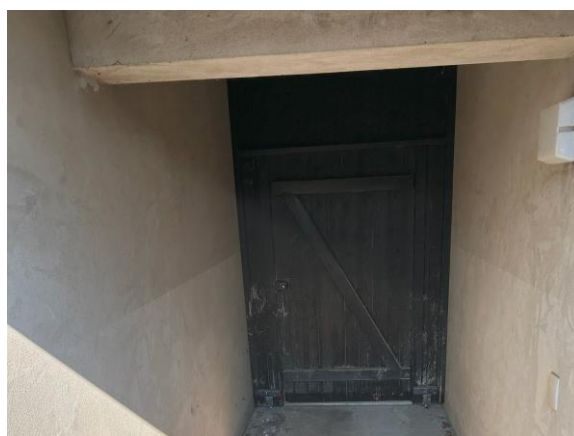
Port i gennemgang.

Generelt fremstår gennemgangen og port i god stand. Pudsede overflader fremstår intakte og træværk på værn og håndlister og port fremstår generelt uden mangler. Der er mindre algebegroninger på træværk mod nord og indstøbte jern til værn fremstår med begyndende korrosion.

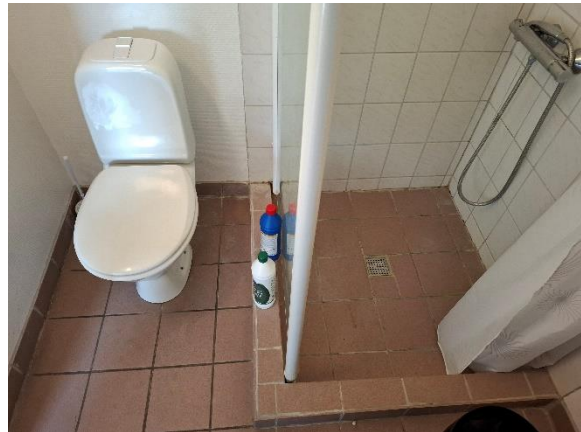
Ældre badeværelse i lejlighed

Toilet- og bade faciliteter fremstår generelt funktionsdygtige men slidt. Der er ikke observeret skader eller mangler ved disse.

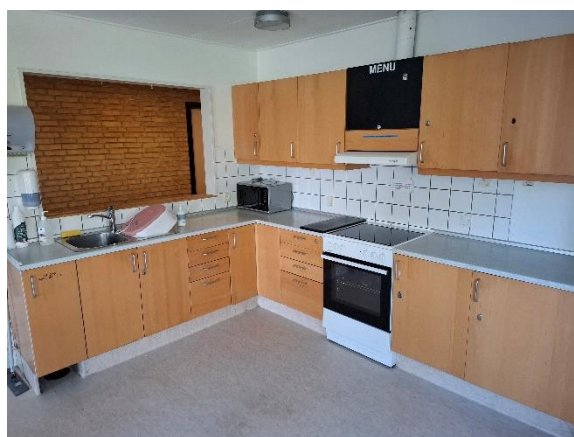
Fælleskøkken til beboere

Køkkener fremstår generelt i god stand uden mangler.

| Aktivitet på bygningsdel | Ved.type | Prioritet | Int.val, år | Første år | Omkostning |
|---|---|---|---|---|---|
| Løbende udskiftning af løsdele, armaturer og elementer. | Opret. | Lav | 10 | 2035 | 33.000 |

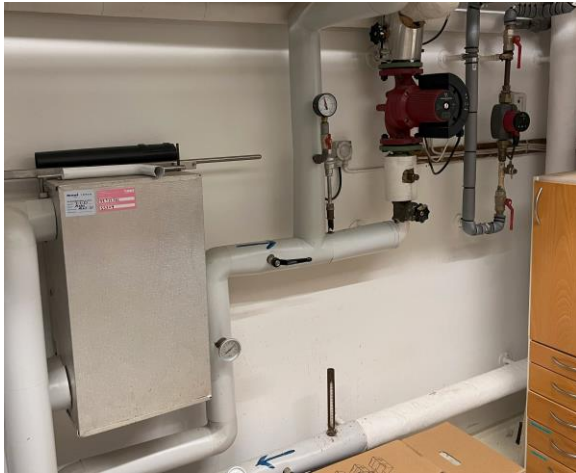
Varmeveksler

Varmesystemet fremstår uden mangler. Ud fra alderen må fjernvarmeveksleren inkl. pumper og termostatventiler forventes at have en begrænset restlevetid på 5-10 år. Varmerør har udtjent forventet levetid og selvom der ikke er oplysninger om mangler må der forventes eskalering af problemer med disse i de kommende år. Forventet restlevetid på rørsystemet er 15-20 år.

| Aktivitet på bygningsdel | Ved.type | Prioritet | Int.val, år | Første år | Omkostning |
|---|---|---|---|---|---|
| Udskiftning af fjernvarmeveksler | Opret. | Middel | 20 | 2031 | 25.000 |

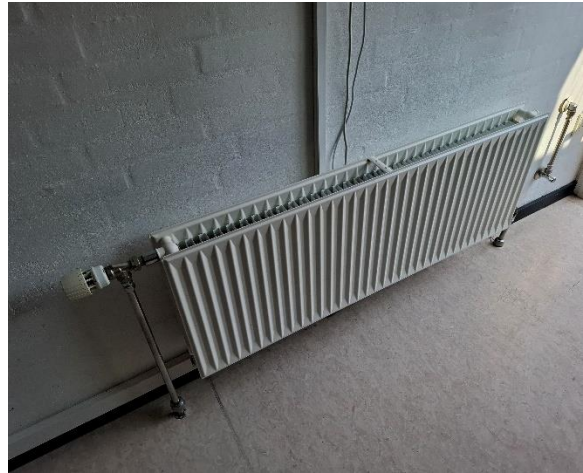
Radiator i stuen

| Aktivitet på bygningsdel | Ved.type | Prioritet | Int.val, år | Første år | Omkostning |
|---|---|---|---|---|---|
| Udskiftning af rørsystem og radiatorer, til rustfrit stål og konvektorer | Opret. | Middel | 30 | 2040 | 2.310.000 |

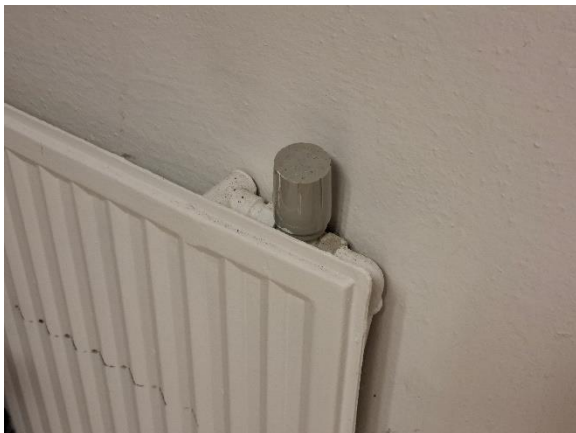
Termostatventil i kælder

| Aktivitet på bygningsdel | Ved.type | Prioritet | Int.val, år | Første år | Omkostning |
|---|---|---|---|---|---|
| Udskiftning af Termostatventiler, 100 stk. | Opret. | Normal | 10 | 2041 | 55.000 |

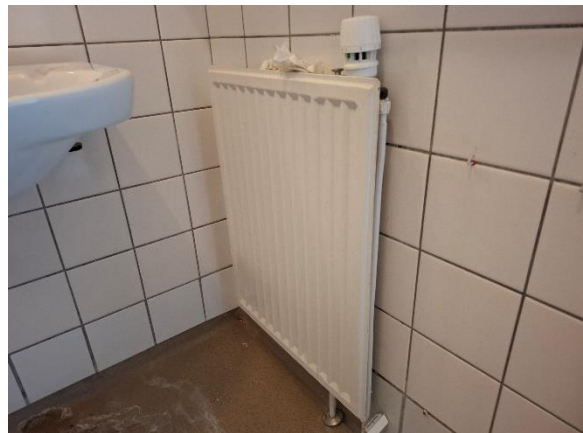
Radiator på badeværelse

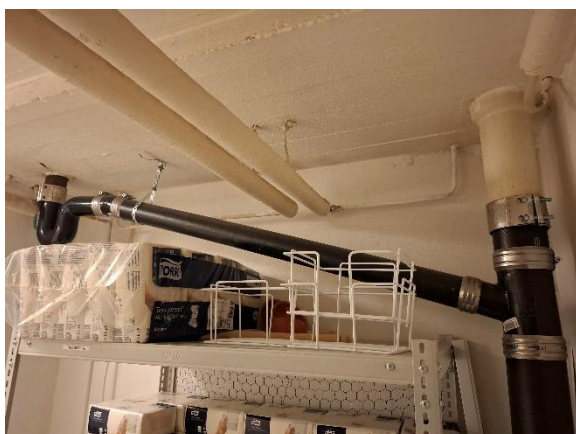
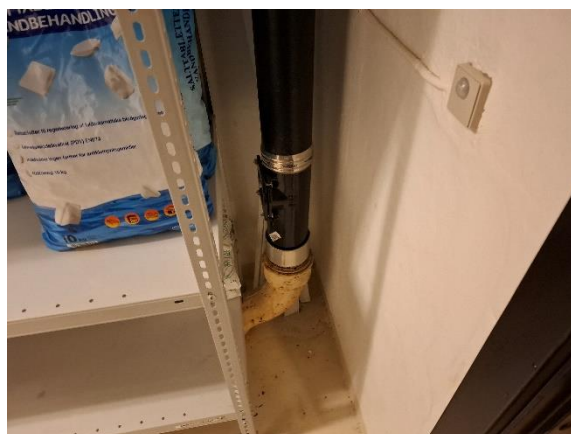
Faldstamme i kælders

Afløbsinstallationer fremstår uden mangler. Gamle faldstammer fremstår med løbere og må forventes at have en kortere restlevetid på 10-15 år.

| Aktivitet på bygningsdel | Ved.type | Prioritet | Int.val, år | Første år | Omkostning |
|---|---|---|---|---|---|
| Udskiftning af faldstammer til nye i støbejern, 6 lbm inkl. indstøbte dele i kældergulv. | Opret. | Middel | 30 | 2040 | 33.000 |

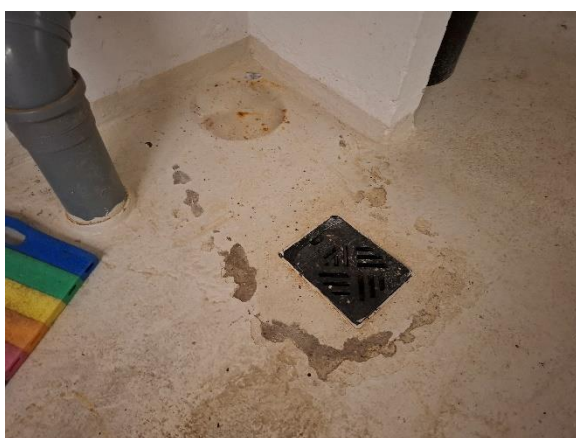
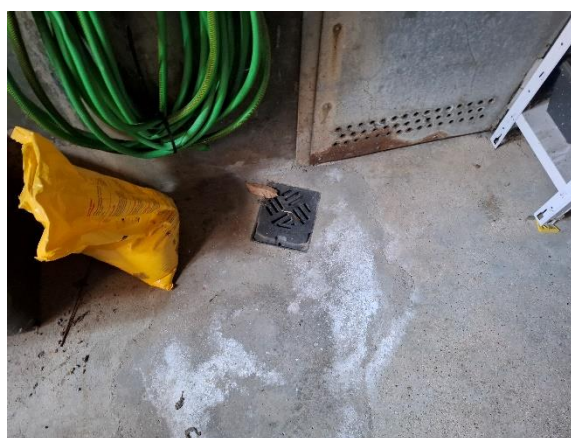
Højvandslukke

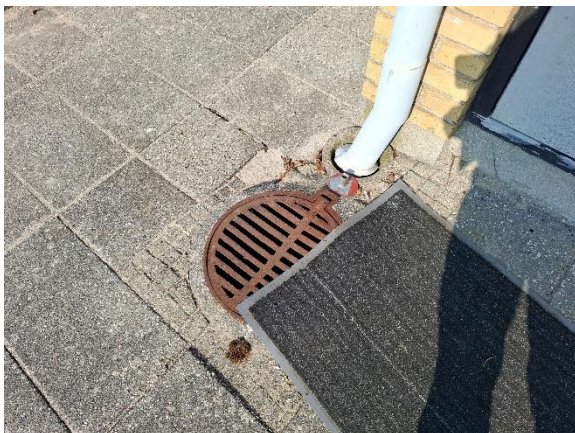
Sandfangsbrønde

Der er ikke foretaget tilstandsvurdering af kloaksystemet eller foreligger tv-inspektionsrapport. Kloakledninger nærmer sig forventet levetid på 50 år og behov for nøjere tilstandsvurdering.

| Aktivitet på bygningsdel | Ved.type | Prioritet | Int.val, år | Første år | Omkostning |
|---|---|---|---|---|---|
| Der foretages spuling samt tv-inspektion af kloakker | Foreb. | Middel | Engangs | 2026 | 28.000 |

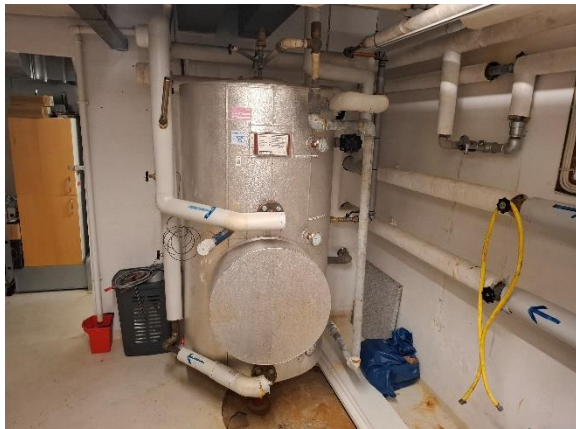
Varmtvandsbeholder

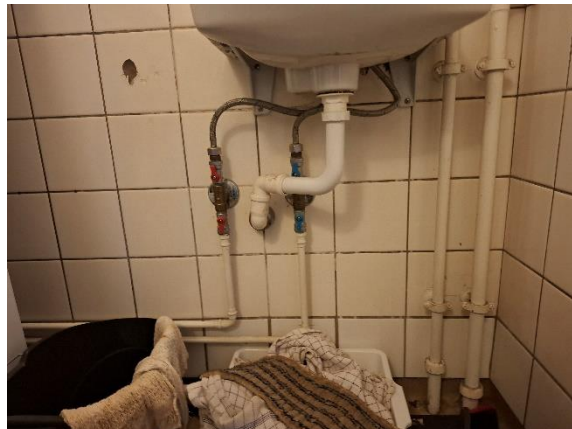
Brugsvand i vaskerum

| Aktivitet på bygningsdel | Ved.type | Prioritet | Int.val, år | Første år | Omkostning |
|---|---|---|---|---|---|
| Udskiftning af rørsystem til nyt i rustfrit stål eller alupex | Opret. | Middel | 30 | 2040 | 1.045.000 |

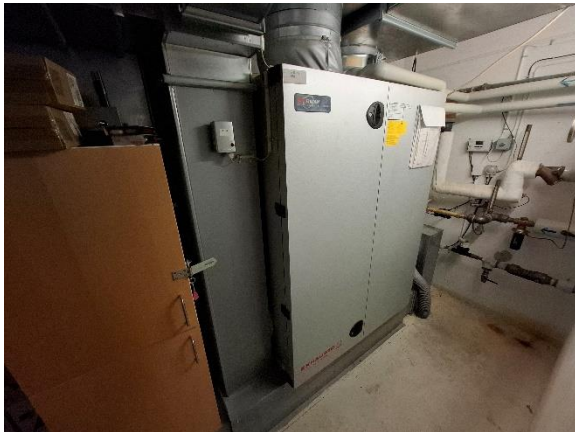
Anlæg 1 med krydsvarmeveksler placeret i kælder

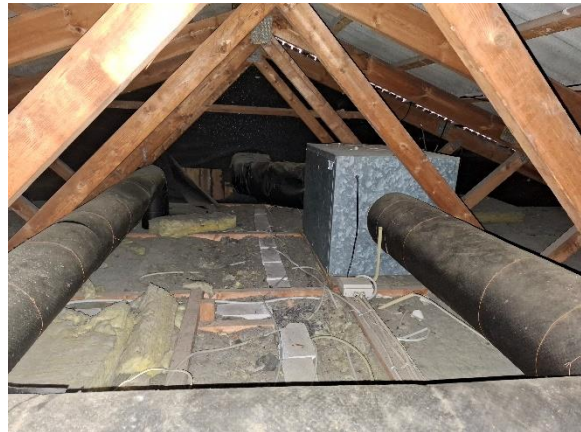
Boksventilator i loftrum

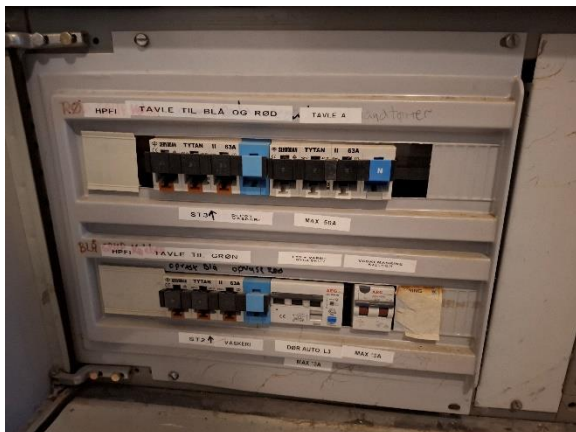
Nyere tavle i varmecentral

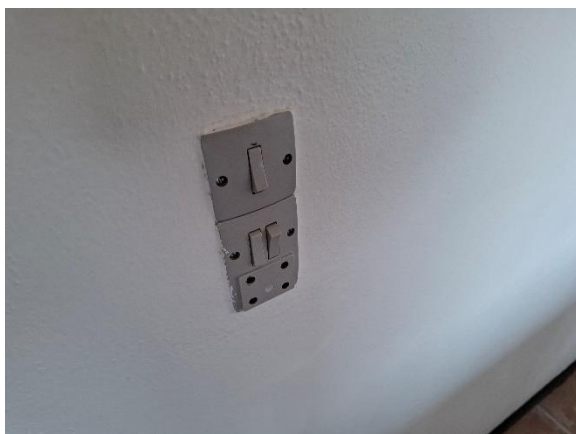
Ældre materialer

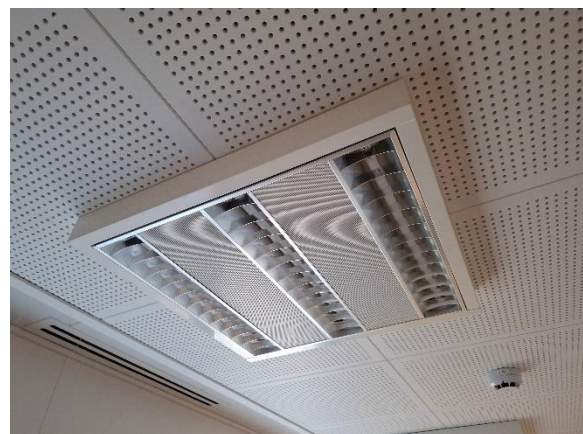
Belysning på kontorer

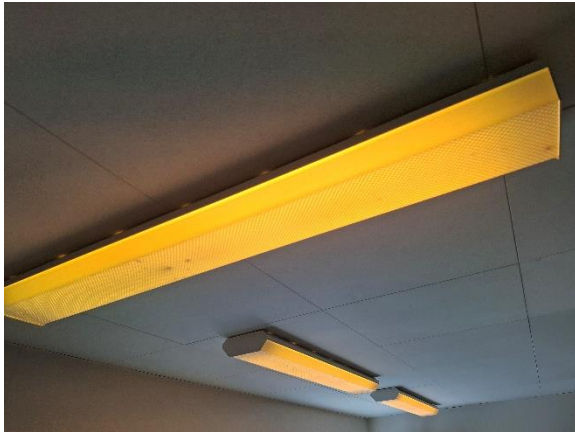
Belysning i produktionskøkken

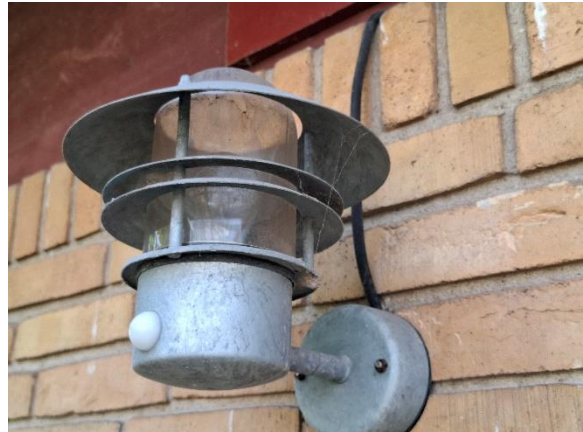
Udelys med føler

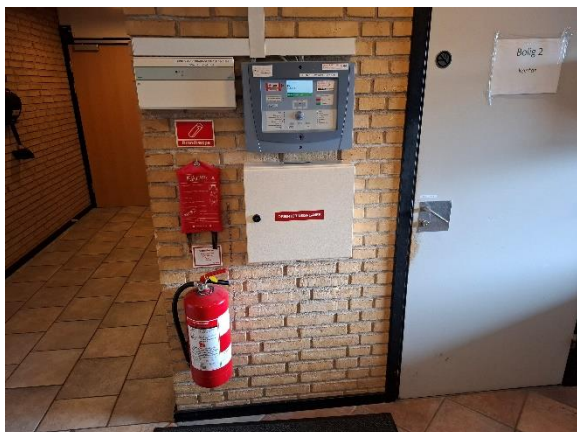
ABA central

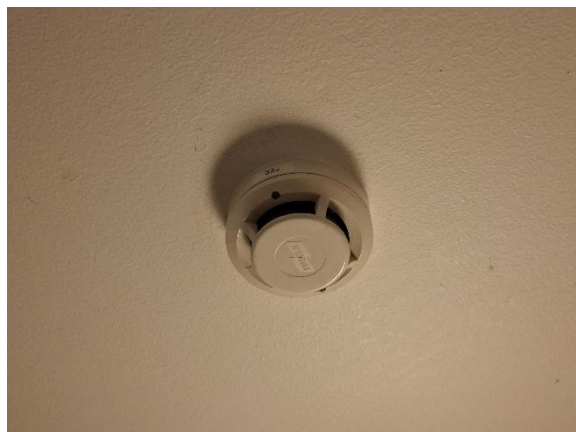
Røgdetektor

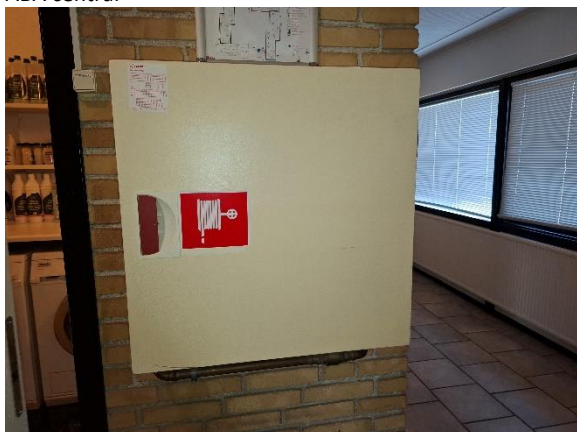
Slangevinde

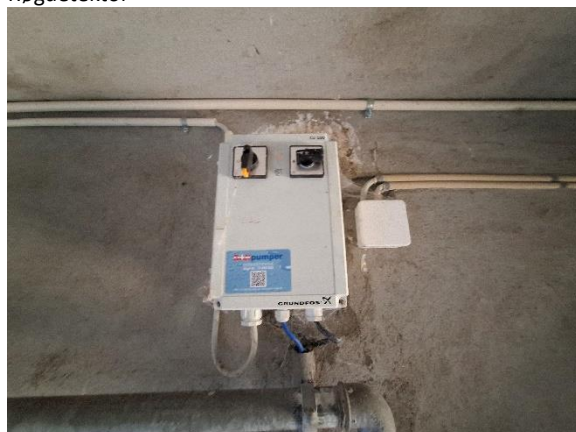
I gennemgang under nordfløjen er placeret en ældre pumpestyring til alarmering af for høj vandstand i pumpebrønd placeret under gennemgangen.

Pumpestyring i gennemgang under nordfløjen

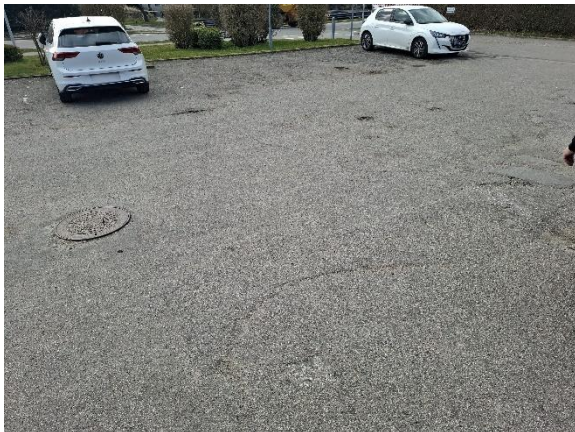
Asfaltbelægning på parkeringsplads

Asfaltbelægning på parkeringsplads fremstår med mange huller og revner. Belægningen vurderes at have udtjent sin levetid og bør skiftes snarest.

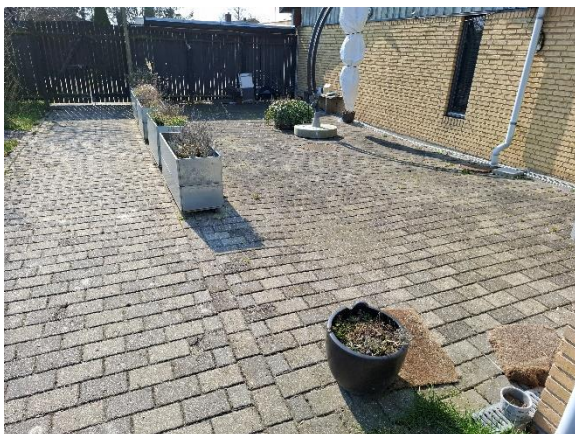
Terrasser med bagfald ind mod bygning

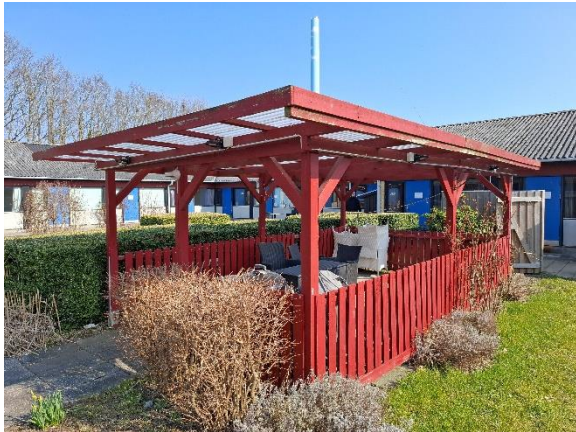
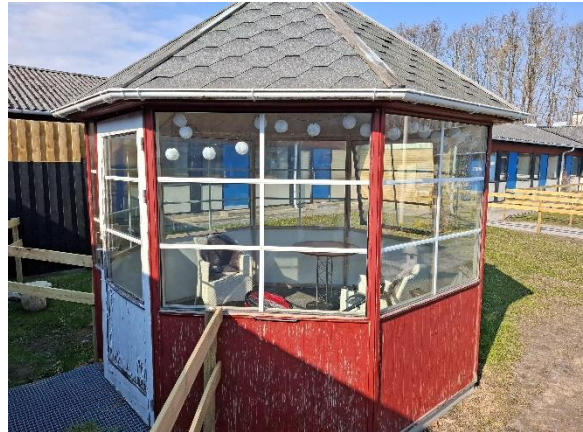
Pavillon i gård

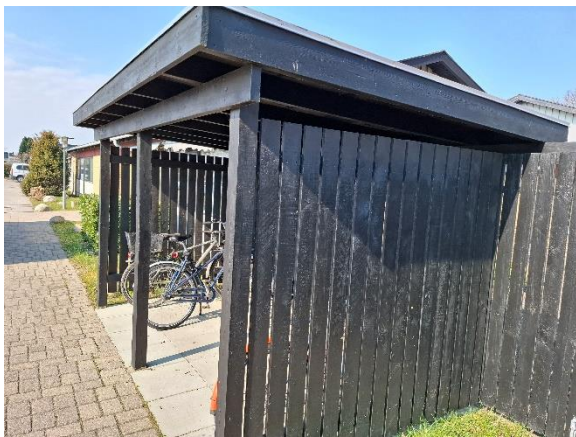
Cykelskur

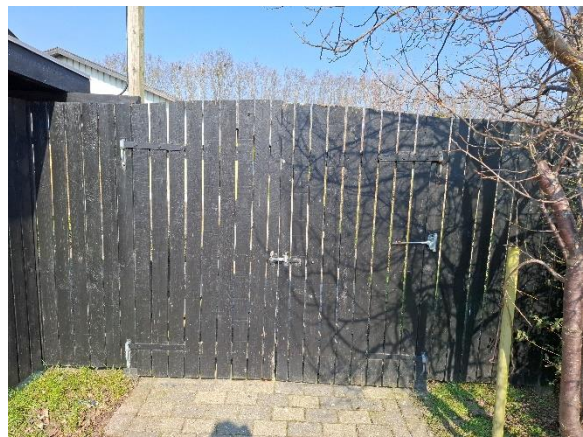
Låge ved bygningens østfløj

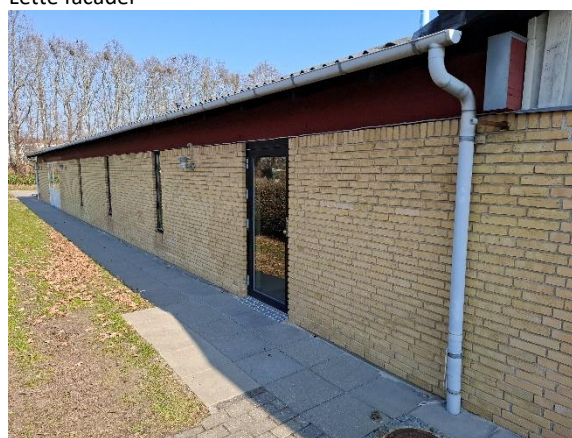
Muret facade

| Forslag | Forsyn. | Invest. kr. | Besp. kr./år | TBT år |
|---|---|---|---|---|
| Efterisolering af murede facader med 200 mm, 300 m <sup>2</sup> | Fjv | 680.000 | 2.804 | 243 |

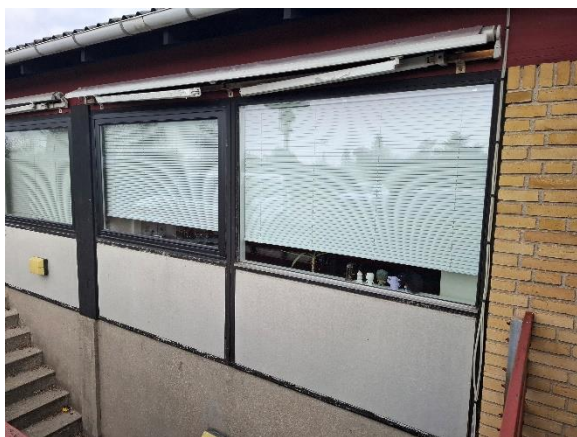
Vinduer i stueplan er oprindelige termoruder med kold kant fra 1976 og nyere fra 2005. Vinduer er sammenbygget i lette facadepartier samt monteret i murede ydervægge og kælderydervægge.

Let facade mod syd

| Forslag | Forsyn. | Invest. kr. | Besp. kr./år | TBT år |
|---|---|---|---|---|
| Udskiftning af ruder i lette facadepartier til 2-lags energiruder med varm kant, 250 m <sup>2</sup> | Fjv | 625.000 | 29.541 | 21,157 |

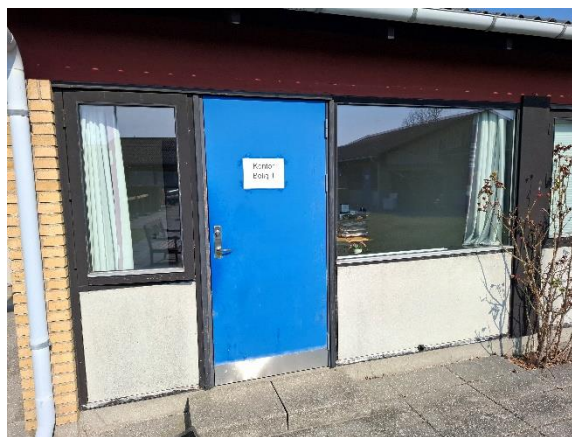
Let facade i gård

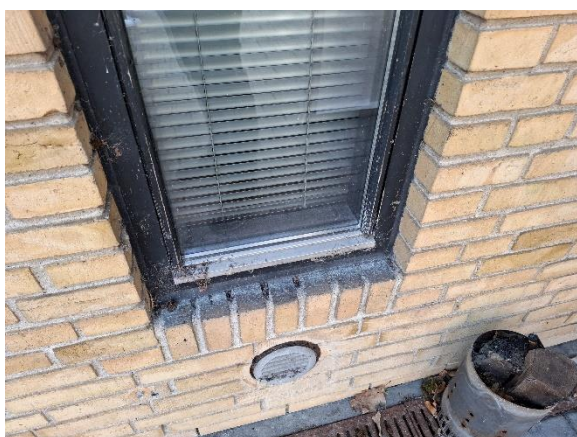
Vindue i muret væg

| Forslag | Forsyn. | Invest. kr. | Besp. kr./år | TBT år |
|---|---|---|---|---|
| Vinduer i murede facader skiftes til nye med 3-lags energiruder, 24 m <sup>2</sup> | Fjv | 144.000 | 1.879 | 77 |

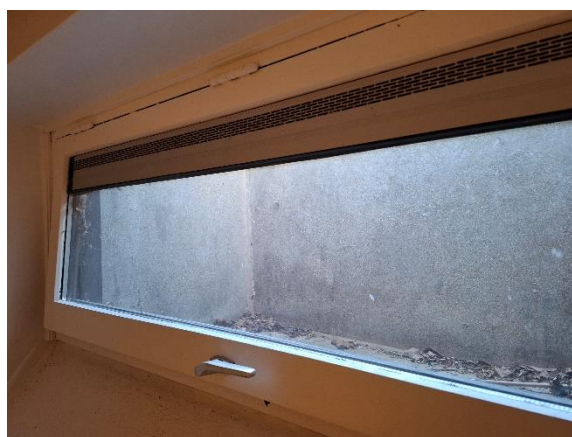
Kældervindue

| Forslag | Forsyn. | Invest. kr. | Besp. kr./år | TBT år |
|---|---|---|---|---|
| Vinduer i kælder skiftes til nye med 3-lags energiruder, 3 m <sup>2</sup> | Fjv | 18.000 | 237 | 76 |

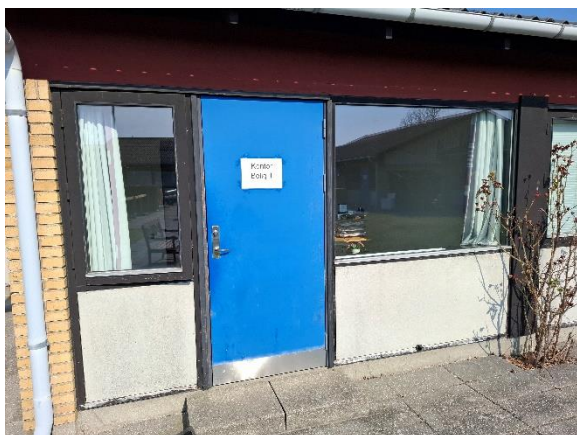
Døre er oprindelige pladedøre i træ eller trædøre med 2-lags termorude med koldkant fra 1976. Løfteskydedøre på bygningens udvendige facader fra køkkener og ud til terrasser vurderet fra 2005. En enkelt dør er skiftet e skiftet i 2020 til trædør med 2-lags termorude med varm kant.

Oprindelig pladedør

| Forslag | Forsyn. | Invest. kr. | Besp. kr./år | TBT år |
|---|---|---|---|---|
| Udskiftning af pladedøre, 30 stk. | Fjv | 600.000 | 2.430 | 247 |

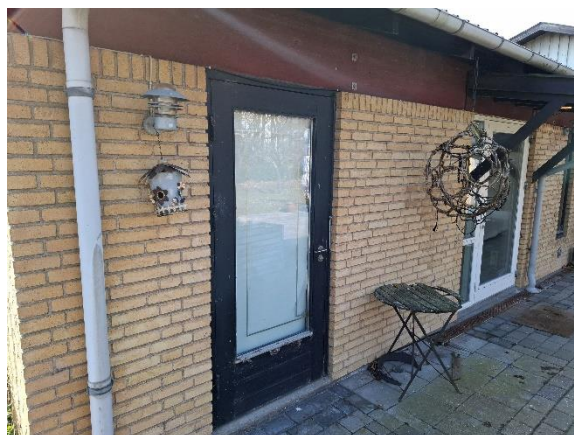
Oprindelig facadedør

| Forslag | Forsyn. | Invest. kr. | Besp. kr./år | TBT år |
|---|---|---|---|---|
| Udskiftning af døre med rude, 2 stk. | Fjv | 40.000 | 292 | 136,8 |

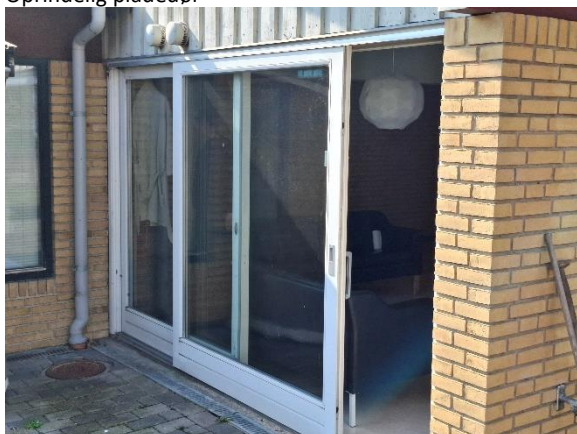
Skydedør fra 2005

| Forslag | Forsyn. | Invest. kr. | Besp. kr./år | TBT år |
|---|---|---|---|---|
| Udskiftning af ruder i skydedøre, 24 m <sup>2</sup> | Fjv | 60.000 | 1.036 | 58 |

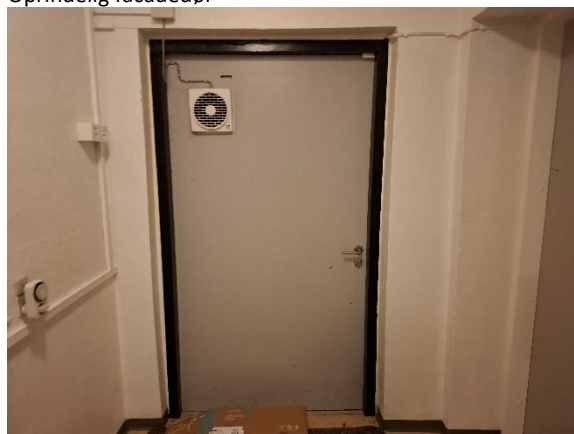
Oprindelig kælderdoor

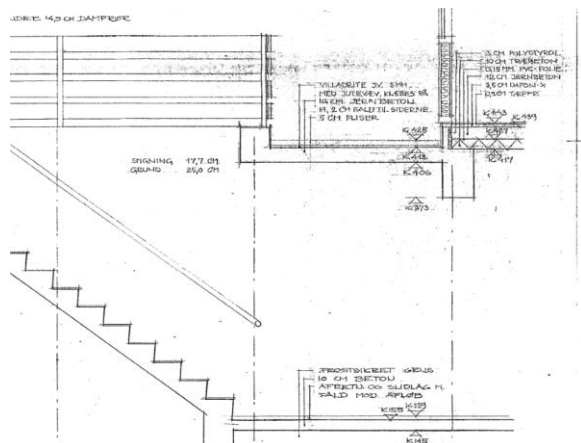
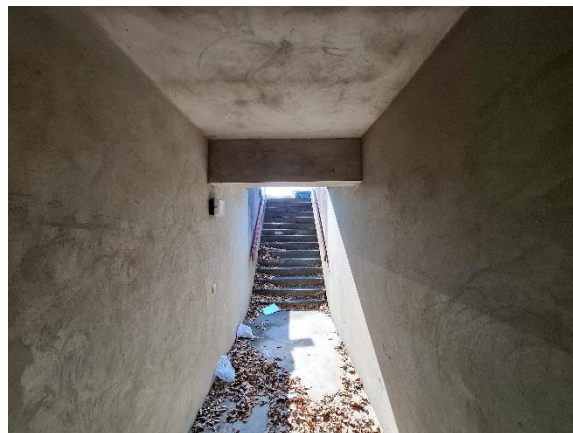
Loft over gennemgang er isoleret med 100 mm træbeton.

Snit i opbygning af gennemgang under nordfløjen

Gennemgangen under nordfløjen

| Forslag | Forsyn. | Invest. kr. | Besp. kr./år | TBT år |
|---|---|---|---|---|
| Efterisolering af loft over gennemgang med 400 mm mineraluldsbatts afsluttet med godkendt beklædning, 12 m <sup>2</sup> | Fjv | 19.200 | 378 | 51 |

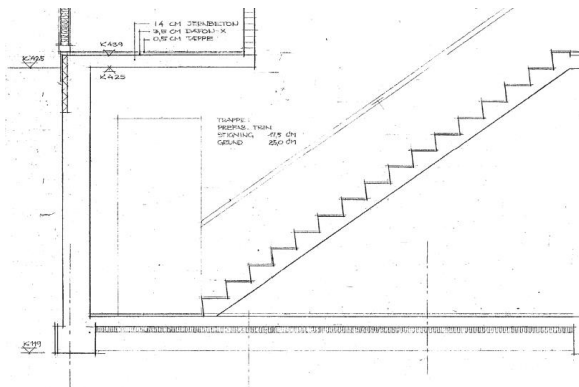
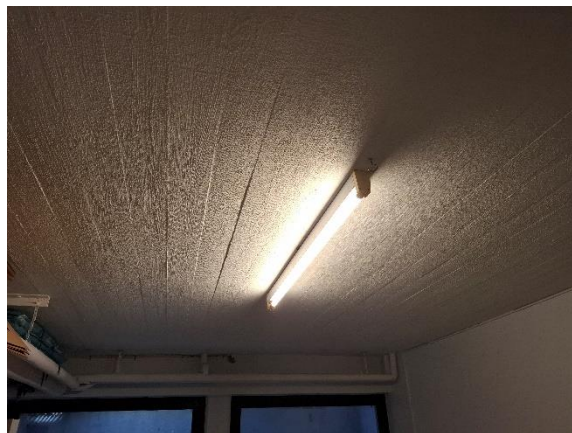
Dæk mod kælder fremstår som 140 mm uisoleret betondæk. Kælder er opvarmet.

Snit i opbygning af etagedæk og indv. trappe til kælder

Etageadskillelse over kælder

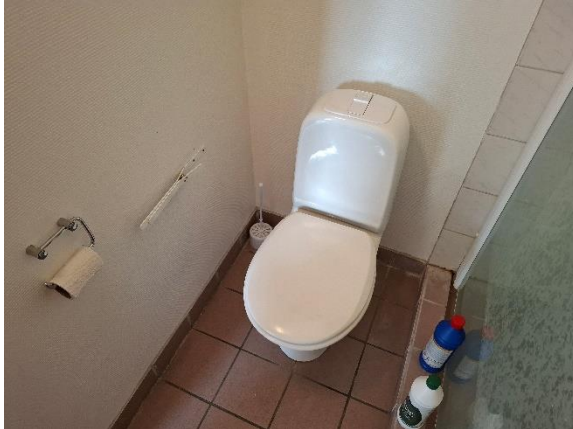
Ældre toilet med et skyl

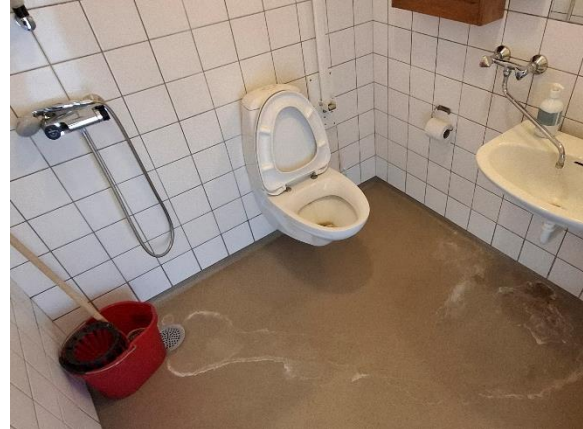
Armaturer badeværelse, nyere toilet med to skyl

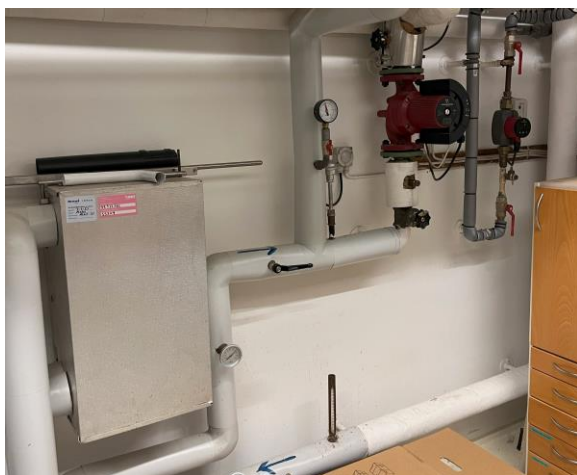
Bygningen opvarmes med fjernvarme tilsluttet CTS. Varmeveksler er fra 2005 og med udetemperaturkompensering til regulering af fremløbstemperatur.

Varmeveksler og pumper

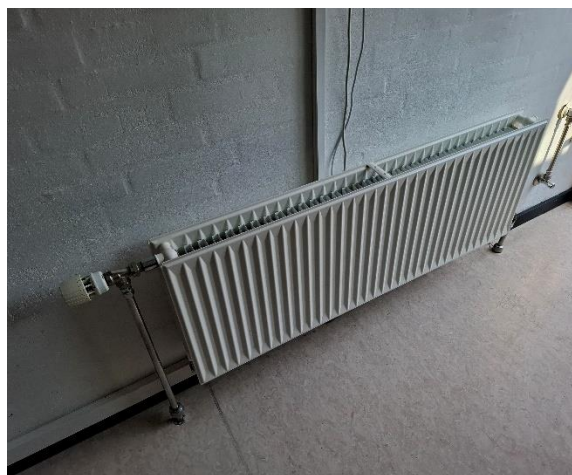
Der er oprindelige radiatorer med termostatventiler af varierende årgang.

Oprindelig radiator med termostatventil

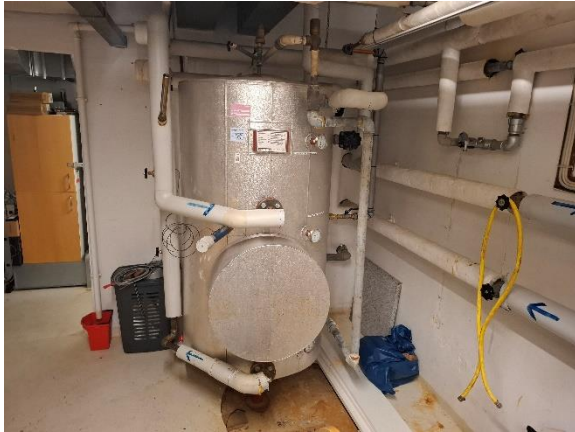
Varmtvandsbeholder fremstår isoleret. Brugsvandsinstallationer med synlig føring fremstår isoleret frem til rum.

Varmtvandsbeholder

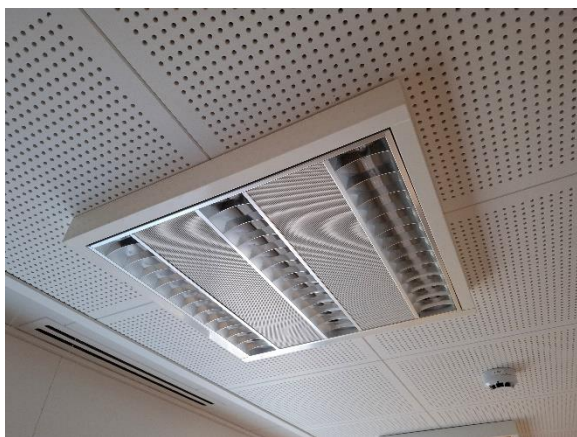
Belysning på stuer er overvejende lysstofrørsarmaturer med lysstofrør. Der er ikke installeret PIR. Få rum har føler.

Armaturløs med lysstofrør

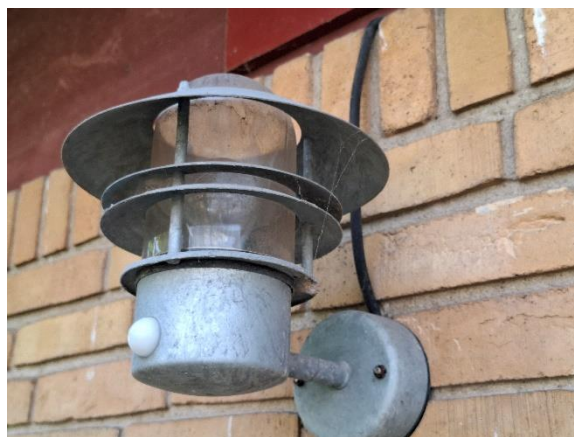
Udelys med halogenpære

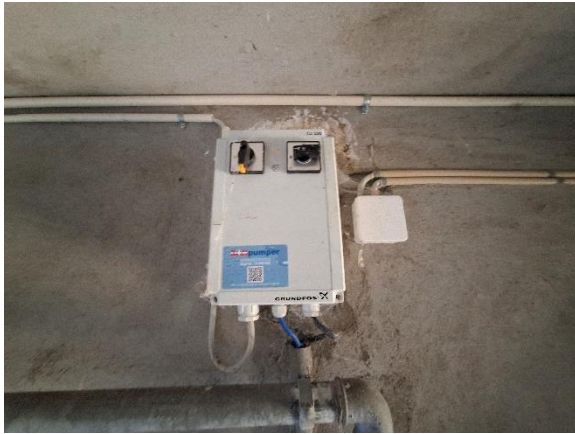
I gennemgang under nordfløjen er placeret en ældre pumpestyring til alarmering af for høj vandstand i pumpebrønd placeret under gennemgangen.

Pumpestyring
