## Tilstandsvurdering og energiscreening

Strandens Forsamlingshus  
Strandskolevej 296, 2660 Brøndby Strand

22. oktober 2025

Udarbejdet af: Anders Gjerum Halkjær  
Kontrolleret af: Anders Rathje Kjær Lorentzen, Claudia Schulz  
Dato: 22.10.2025  
Version: 1  
Projekt nr.: 1024991, Tilstandsvurdering og energiscreening  
Kommunale ejendomme i Brøndby kommune

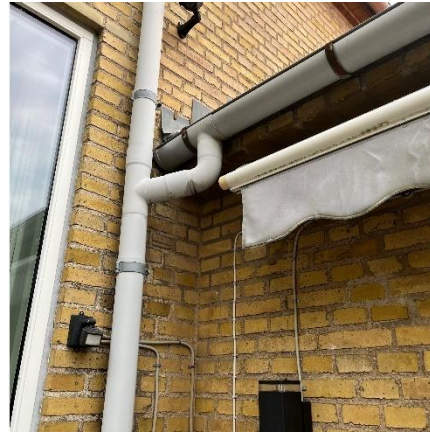
Tagrender og nedløbsrør i plast

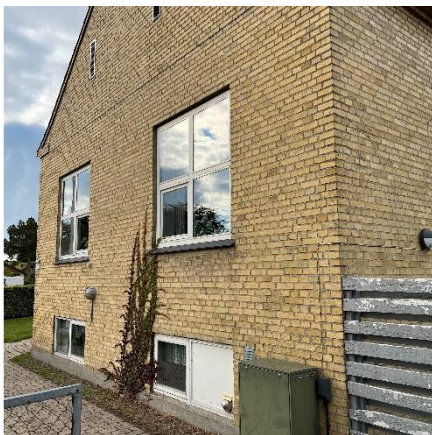
Murstensfacade i gavl

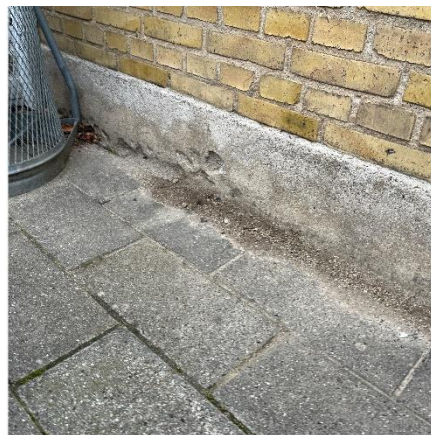
Pudset sokkel i beton

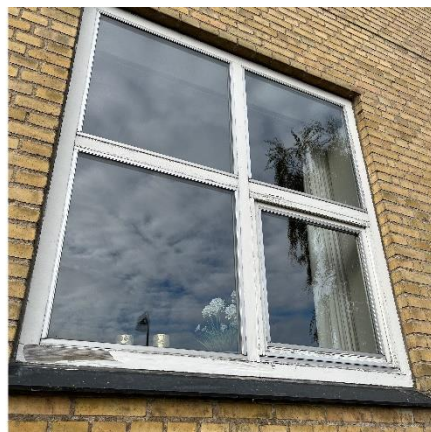
Vinduer med tolags termoruder i lille sal

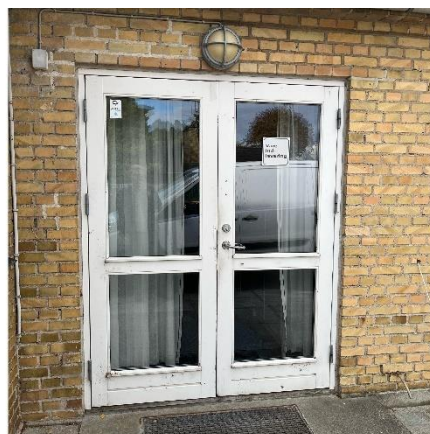
Indgang til depot

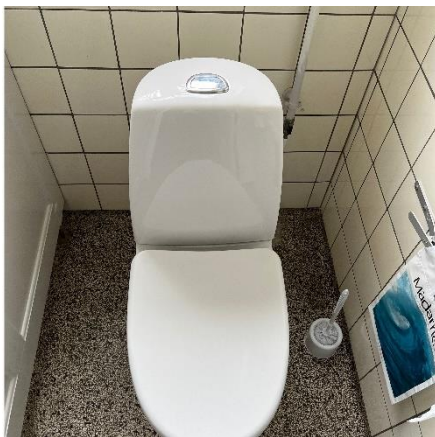
Toilet med to-skyl

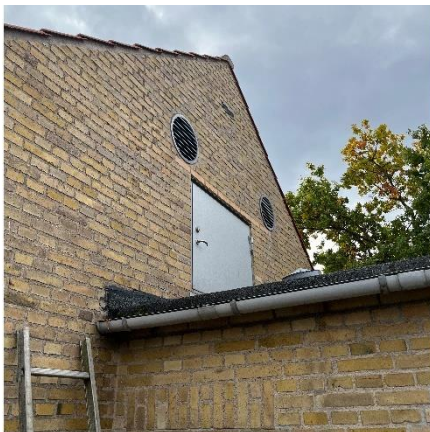
Indgang til ventilationsanlæg

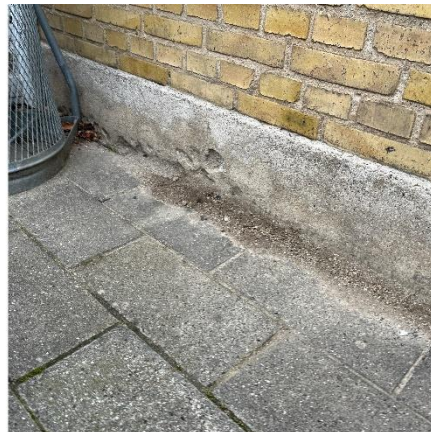
Pudset sokkel i beton

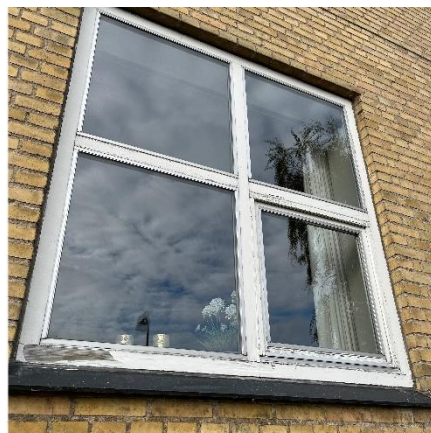
Vinduer med tolags termoruder i lille sal

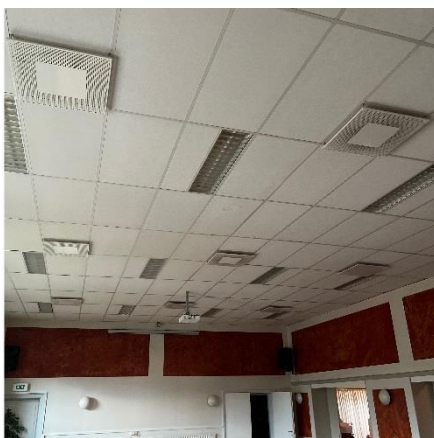
Belysning med ældre lysstofrør i store sal
