## Tilstandsvurdering og energiscreening

Myretuen  
Tranehaven 25-27, 2605 Brøndby

10. februar 2025

Udarbejdet af: Martin Fester  
Kontrolleret af: Christian Lundstrøm  
Dato: 10.02.2025  
Version: 1  
Projekt nr.: 1024991, Tilstandsvurdering og energiscreening  
Kommunale ejendomme i Brøndby kommune

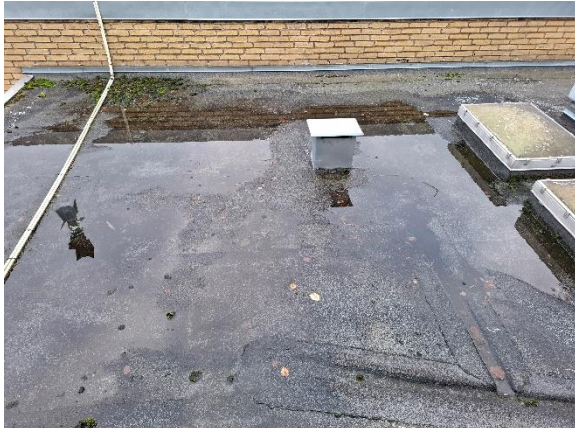
Større lunke på den gamle tagflade mod nord.

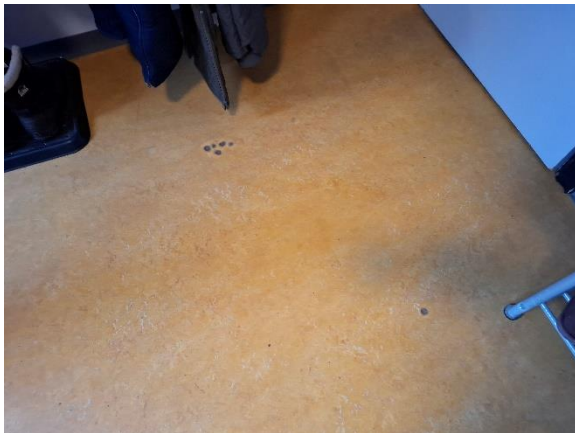
Linoleum med enkelte brugsspor

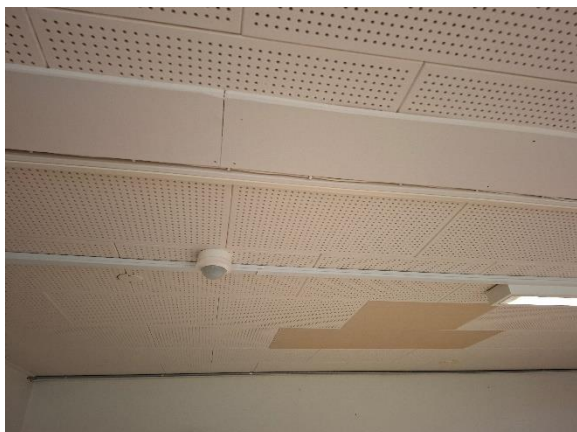
Akustikgipslofter i bygning nord med lapninger

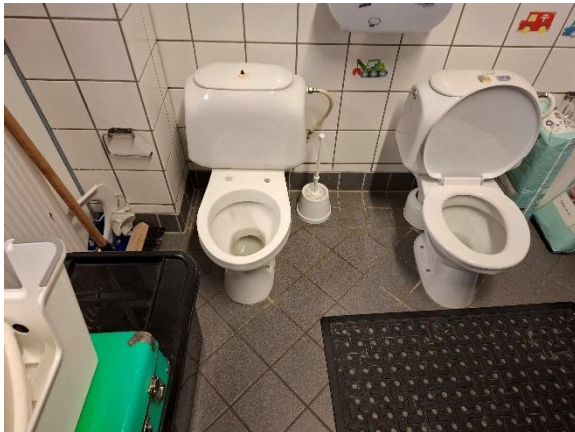
Toilet med manglende toiletbræt og ødelagt skyldknap.

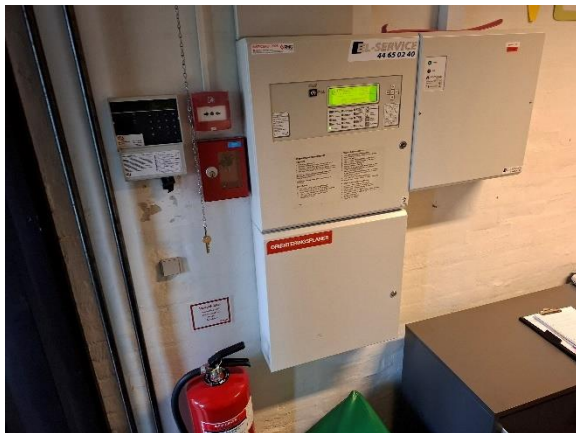
ABA-central, bygning nord

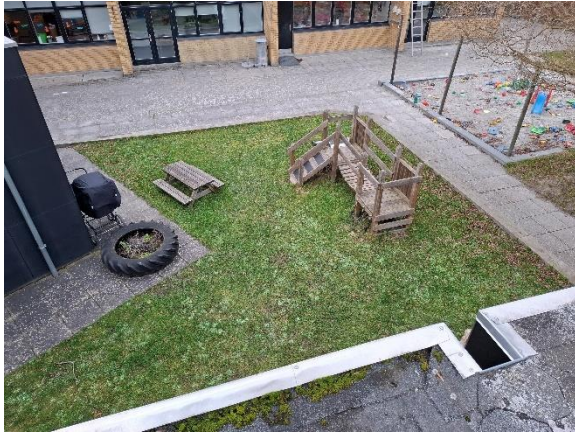
Belægninger ved bygning nord

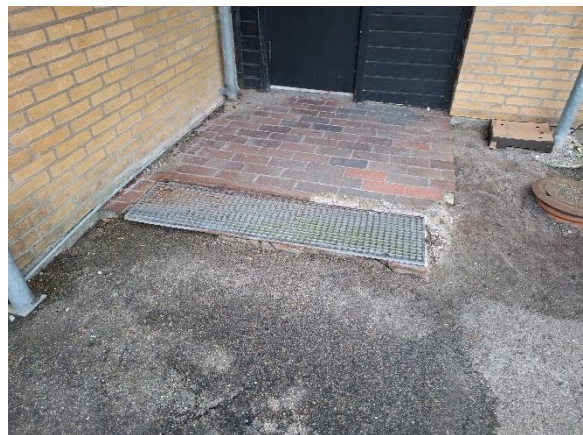
Belægninger ved dør til bygning syd

Der ses større revner i asfaltbelægninger på legepladsen. Asfaltbelægninger og kantsten mod parkeringspladsen fremstår slidt med huller, lapninger og revnedannelser.

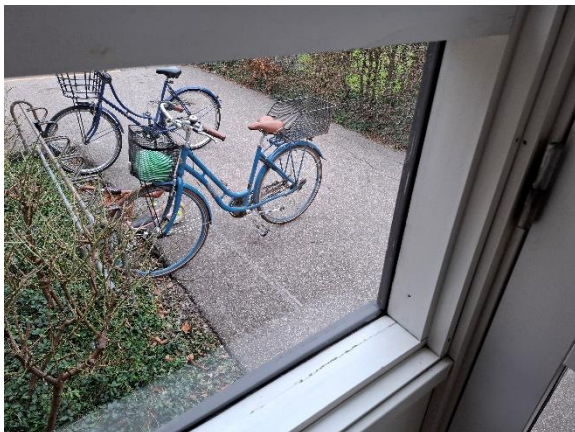
Vinduer i stueplan er monteret med termoruder i to og tre lag sporadisk fordelt med kold- og varmkants konstruktion. Enkelte vinduer / vinduesbånd er de oprindelige med enkeltlags ruder.

Vinduer med 1-lags glas vindfang bygning nord

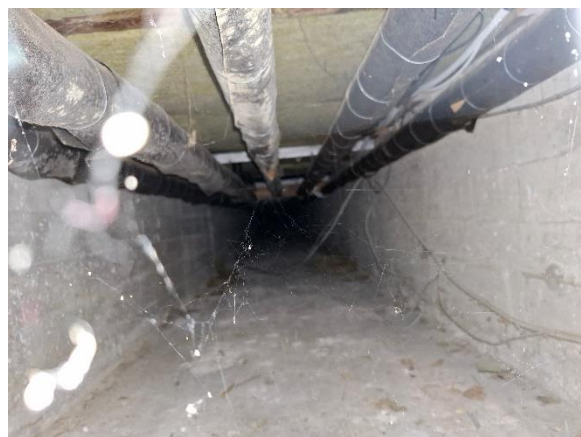
Underside af krybekælder dæk

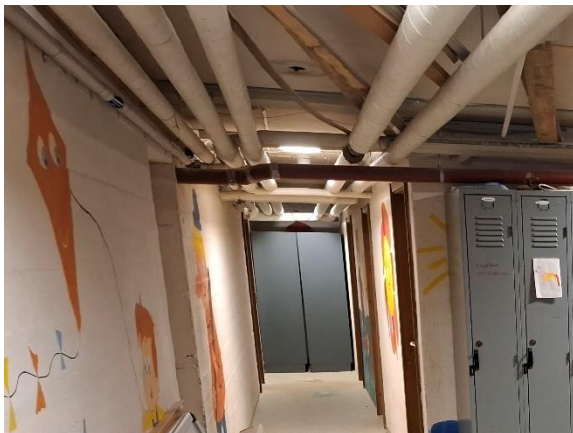
Varmt vand og cirkulationsledning i krybekælder er isoleret som ved opførelsen med lamelmåtte og pap. Typisk 15-20 mm. En del vandrør er efterisoleret i opvarmet kælder i forbindelse med renovering af varmeanlæg.

Vand og varmeinstallation i kælder, isolerede rør, ældre

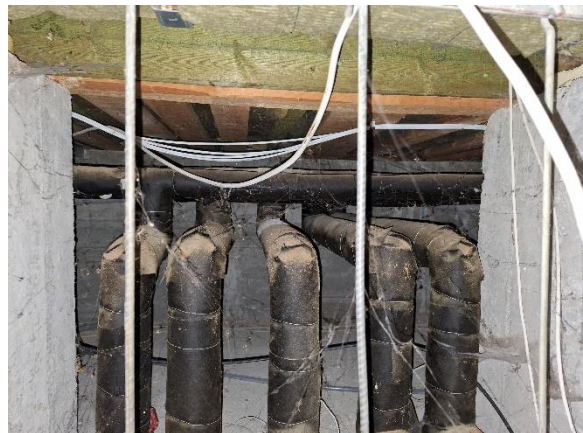
Isolerede vand og varmeinstallation i krybekælder.

Der er ikke adgang til at lave andet end mindre reparationer i krybekælder pga. loftshøjde og krav til arbejdsmiljø. Rørudskiftning og isolering i krybekælder skal udføres som samlet projekt hvor krybekælderen blotlægges.

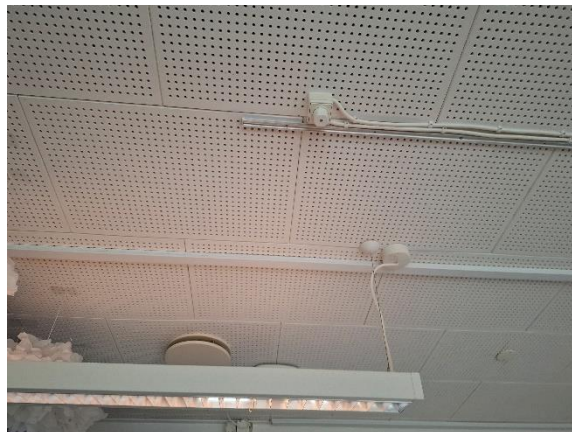
Belysning på stuer er overvejende lysstofrørsarmaturer. I kælder er der armaturer skiftet til LED. Der er installeret PIR følere i de fleste lokaler.

Armatur med lysstofrør
