# Tilstandsvurdering og energiscreening

Lærkebo  
Ulsøparken 55, 2605 Brøndby

27. februar 2025

Udarbejdet af: Jacob Skov Christiansen  
Kontrolleret af: Nikolaj Klein  
Dato: 27.02.2025  
Version: 1  
Projekt nr.: 1024991, Tilstandsvurdering og energiscreening  
Kommunale ejendomme i Brøndby kommune

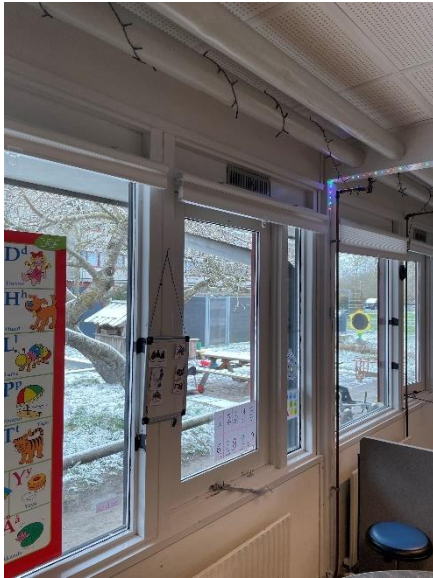
Vinduer ud mod legeplads

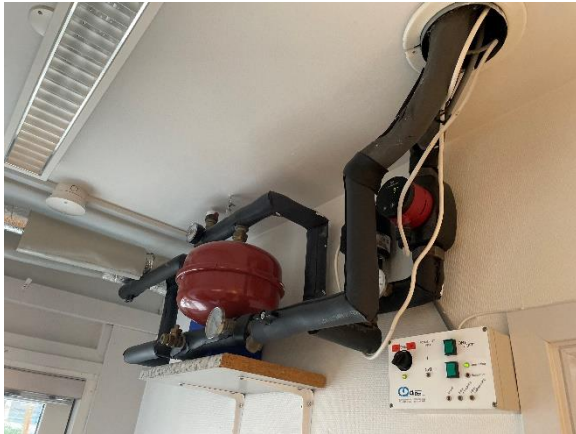
Varmeforsyning og ældre styring til ventilationsanlæg

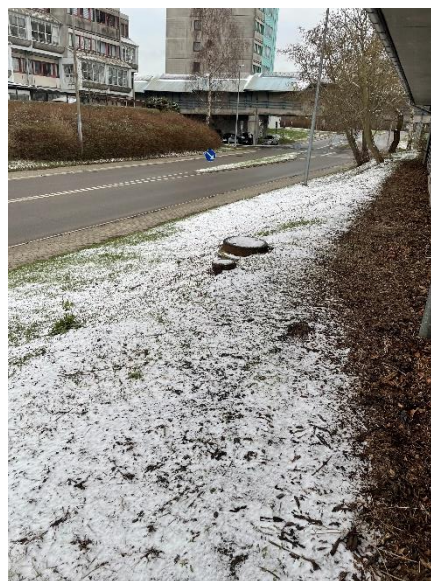
Kloak/brønd ude ved vejen.

Der er ikke foretaget tilstandsvurdering af kloak, og der foreligger ingen tv-inspektionsrapport. TV-inspektion og spuling af kloakrør anbefales.

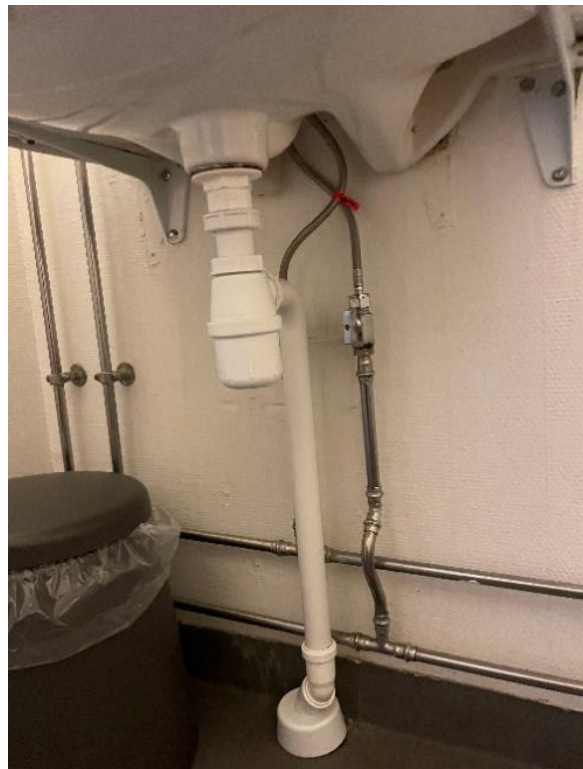
Ventiler og haner i rustfrit stål hvor rør ikke er skiftet

isolering. Komplet udskiftning af den oprindelige installation skal påregnes indenfor maks. 5 år pga. omfang og placering af gennemtæringerne. I samme forbindelse bør kobberrør også skiftes. Øvrige rør i rustfri stål bibeholdes.

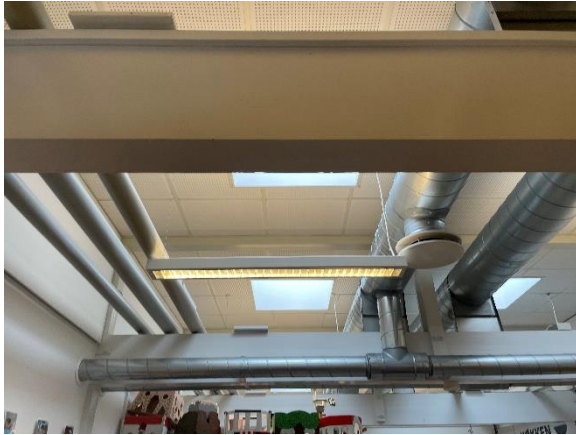
Ventilationsrør i bygningen samt indblæsningsarmatur

Det anbefales at ventilationsanlæg udskiftes til nyt og der udføres rens af kanaler periodisk. Inkl. rensning af blandesøjle.

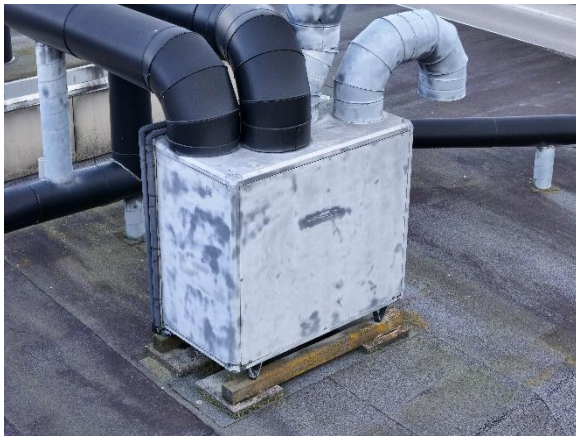
Ventilationsaggregatet set fra drone

Restlevetid af anlæg, ventilatorer og styringer er begrænset til maks. 5 år. Da aggregathuset er placeret på taget og udsat for vejrliget anbefales samlet udskiftning af aggregat og ventilatorer.

Desuden er anlægget opstillet på træstolper og isolering af varmerør til varmefflade er uacceptabelt udført i skum rørskåle sammenholdt med kabelstrips som generelt ikke er egnet til udendørs montering.

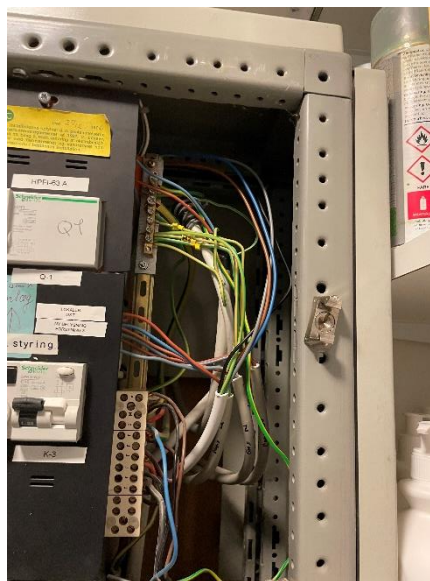
Kabel interiør i hovedtavle

Tavle-afdækning ikke i orden og opmærkningen er uklar og misvisende

Det anbefales at eltavlen gennemgås, opmærkes og dokumenteres på ny i forbindelse med at gammelt materiel udskiftes med nyt.

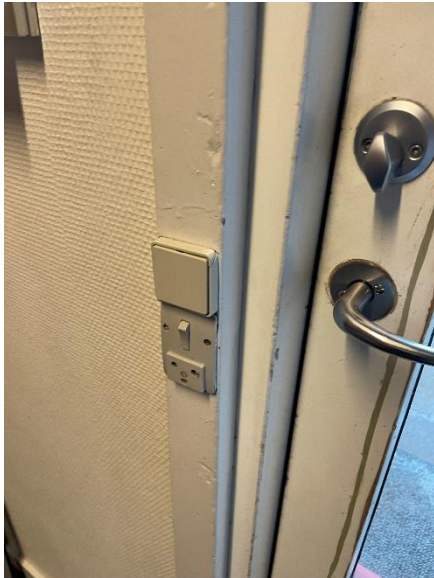
De fleste installationer er ældre placeret i dørgerigter

Gamle stikkontakter, afbryder osv. er funktionelle, men skal udskiftes når de er udtjent.

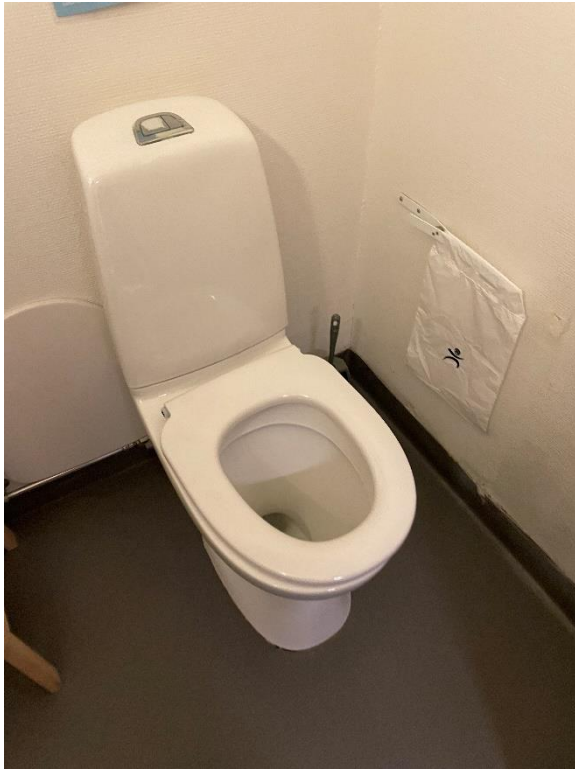
Toilet med 2-skyl, ældre model

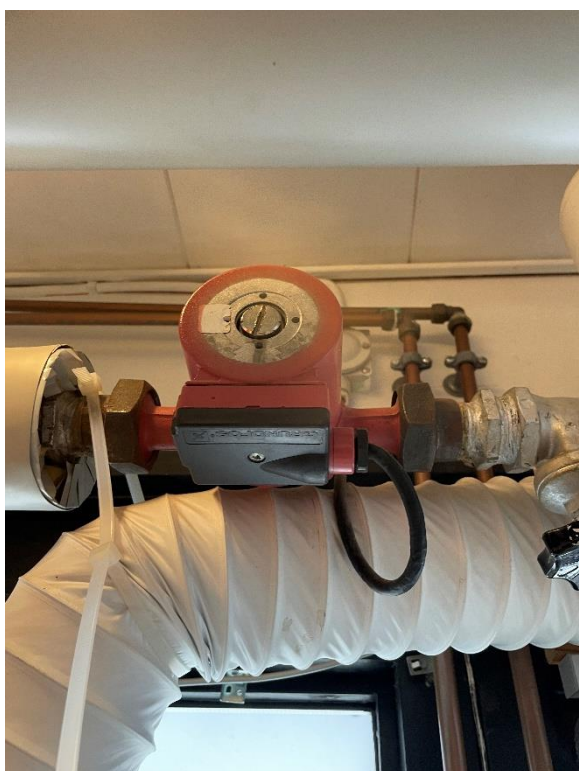
Der er installeret varmestyring fra før 1990 og en pumpe er af ældre dato (uden mærkeplade så besparelse er overslag). Der er termostatventiler på alle radiatorer.

Ældre trinstyret pumpe
