## Tilstandsvurdering og energiscreening

Sydgården 1 + 2  
Bygaden 109, 2605 Brøndby

09. oktober 2025

Udarbejdet af: Christian Lundstrøm  
Kontrolleret af: Anders Rathje Kjær Lorentzen, Claudia Schulz  
Dato: 09.10.2025  
Version: 1  
Projekt nr.: 1024991, Tilstandsvurdering og energiscreening  
Kommunale ejendomme i Brøndby kommune

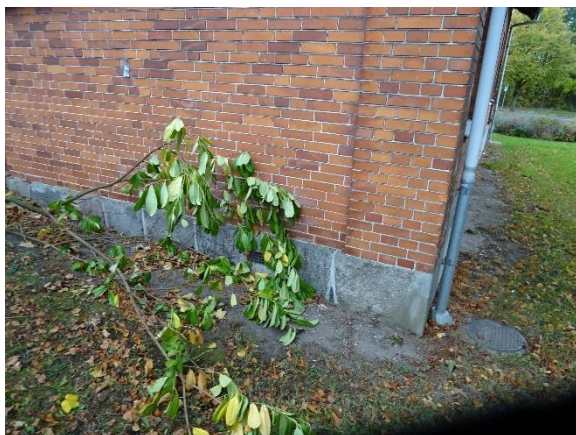
Sokkel i granitsten

Der ses en del reparationer på soklen og spor efter at der er ilagt jern for at modvirke yderligere revner i soklen. Ellers ses der ikke væsentlige sætningsrevner på bygningerne da disse er udbedret og lader til at have været begrænset til soklen. Manglende afløb fra kældertrappen kan betyde ekstra fugtpåvirkning af kælderen da alt regn der rammer kældertrappen kun kan opstuve i bunden af trappen.

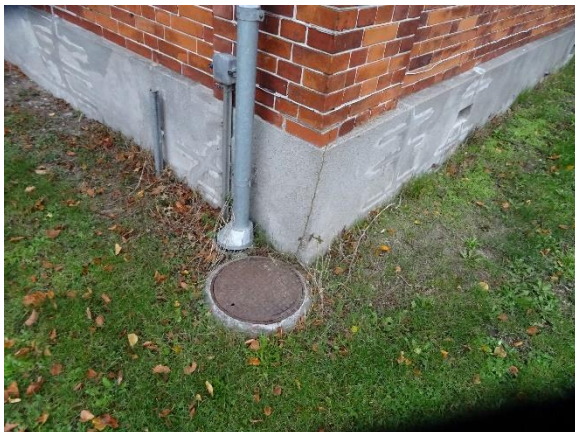
Sokkel med forstærkninger

Der er spor efter en del reparationer af sætningsskader, som dog ser ud til at holde og derfor er primært sporene tilbage. De brændte fuger er flere steder udvaskede og ødelagte og der er stedvise huller i fugerne.

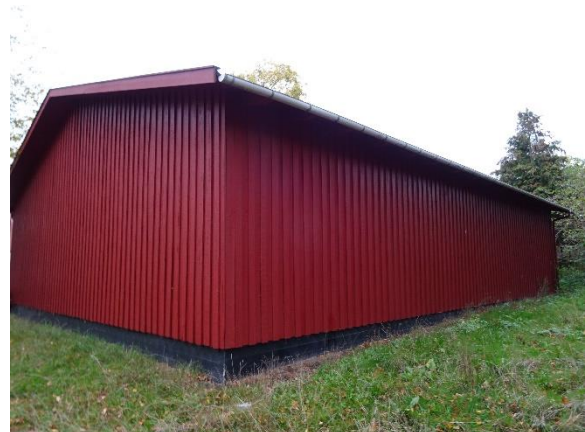
Træværk på lade

Mod ladens nordlige gavl er lagt en bunke træflis. Det anbefales kraftigt at bunken fjernes inden fugt-skader opstår på ladens facadebeklædning.

Belægning på forpladsen er lettere slidt, men står ellers plan og uden større lunger eller fletninger. Flis bunke op ad bræddevægge skal fjernes hurtigst muligt, for ikke at give følgeskader.

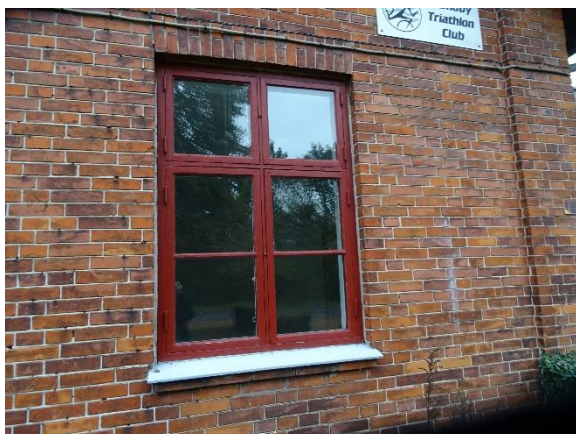
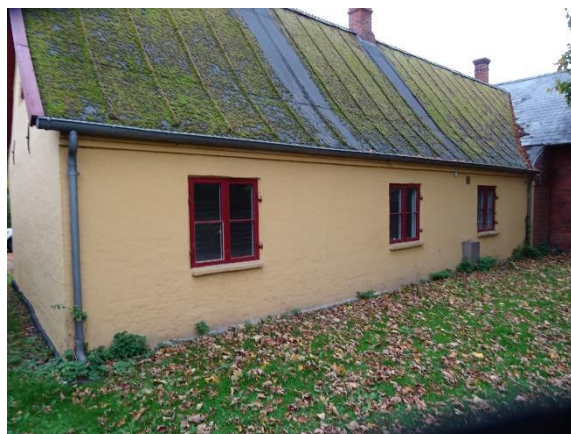
Der er afslag og revner i nogle af sålbænkene. Fuger omkring vinduerne ses som rimelig intakte, men bør gås efter sammen med istandsættelse eller udskiftning af vinduerne.

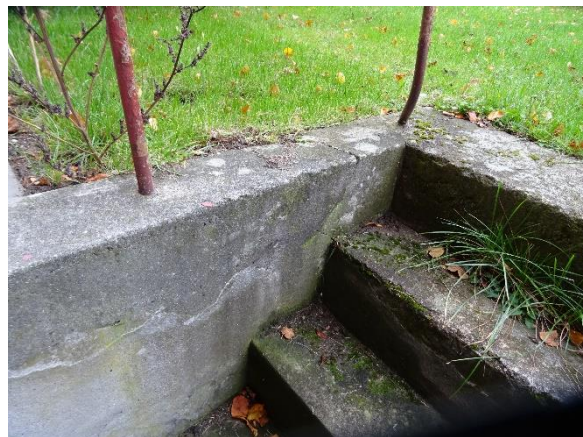
Trappeopgang på kældertrappe

Betontrappe til kælderen fremstår slidt, trinene er dog intakte, men der er revner i vanger og begyndende afslag fra puds. Støbejernsrækværker er afskallede og den ene side har en påkørselsskade

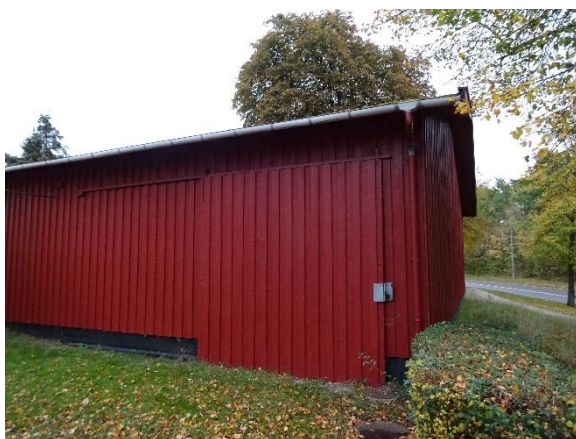
Indgang til laden udgøres af en skydeport. Dette er den eneste adgang til laden. Skydesporten er som den øvrige facade udført i 1 på 2 brædder. Porten var aflåst ved besigtigelsen og kunne ikke åbnes med de udleverede nøgler.

Port til lade

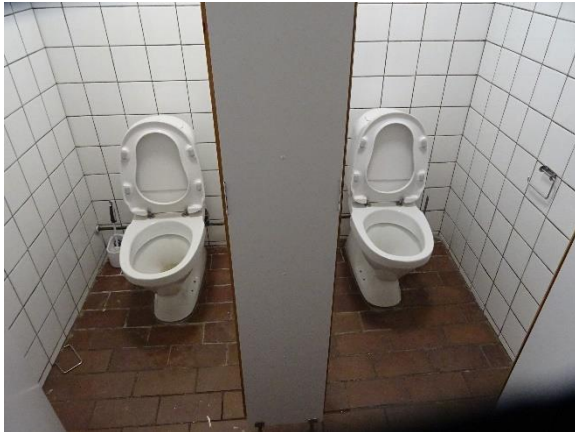
Der er et toiletrum i stueetagen med 2 toiletter og en håndvask. Toiletter er ældre modeller og generelt fremstår toiletrummet som værende indrettet for 40-50 år siden, dog med udskiftning af toiletter.

Ejendommens eneste toiletter

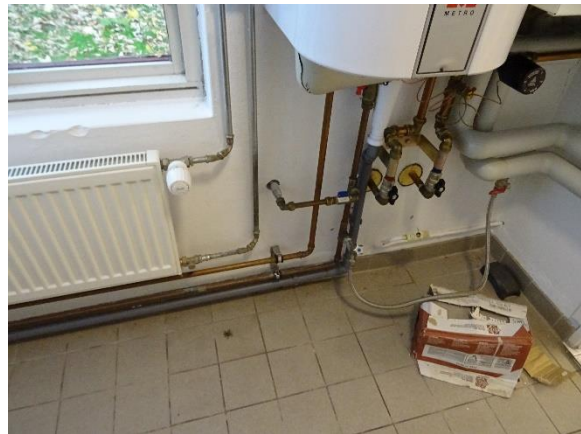
Vandinstallation under varmtvandsbeholdere

| Aktivitet på bygningsdel | Ved.type | Prioritet | Int.val, år | Første år | Omkostning |
|---|---|---|---|---|---|
| Brugsvansinstallation udskiftning af rør i kobber til nye i rustfrit stål eller alupex, 30 lbm inkl. isolering. PVC folie og mærkning | Opret. | Normal | 30 | 2040 | 75.000 |

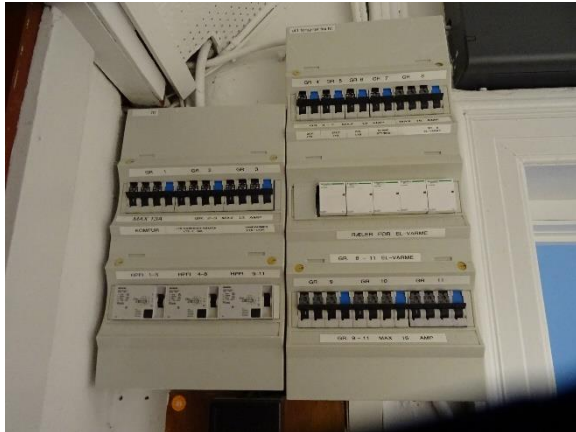
Af eltavle ses at der tidligere har været elvarme.

Eltavle med grupper for elvarme

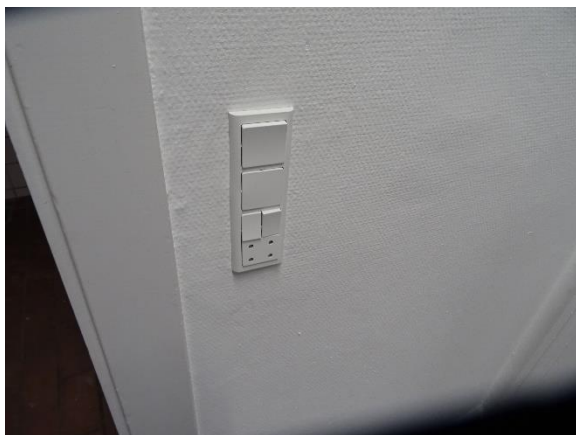
Nyere afbrydere og stikkontakt

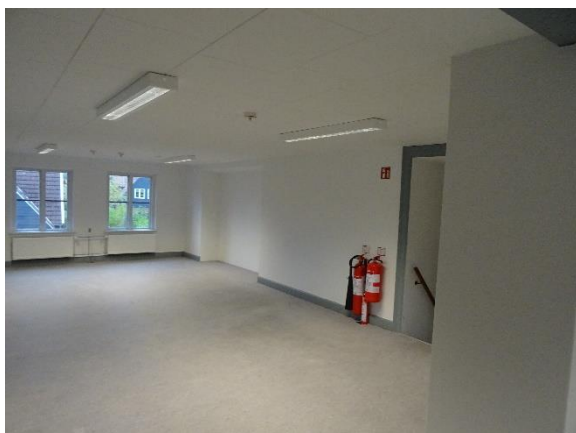
Belysning 1. sal

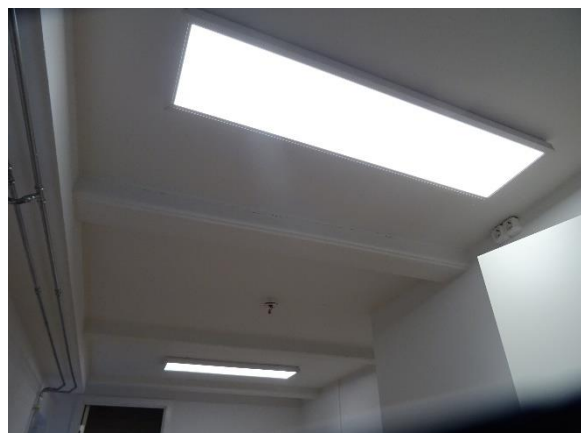
Belysning entre, LED

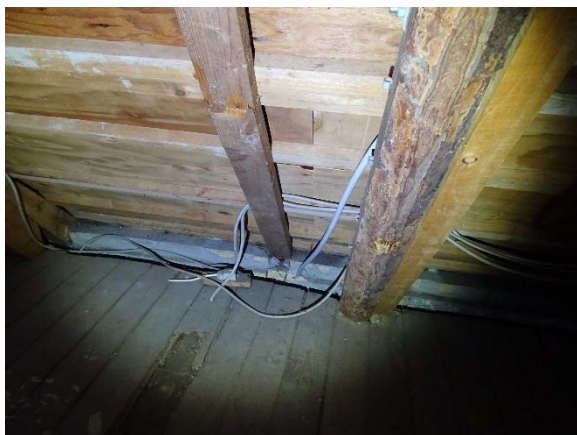
Samledåse på loft

Relæer og sikringsgrupper sidder tilbage hvilket bør ryddes op. Der anbefales en kortlægning af eltavlerne og efterfølgende oprydning. Det samme gælder lidt installationer der også ligger på loft.

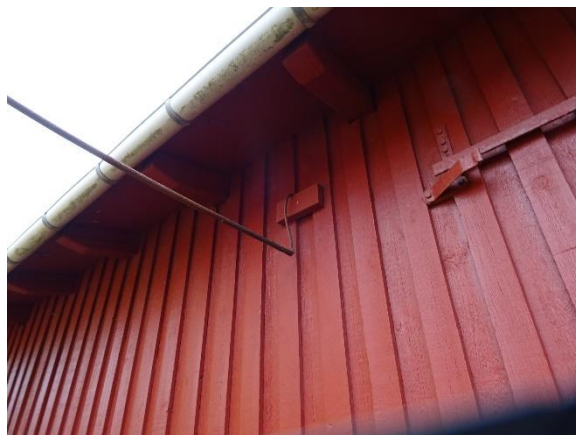
Forbindelse til lade

Elforbindelse til lade hænger løst i et rør mellem bygningerne. Fast forbindelse eller nedgravning af kabel skal genetableres.

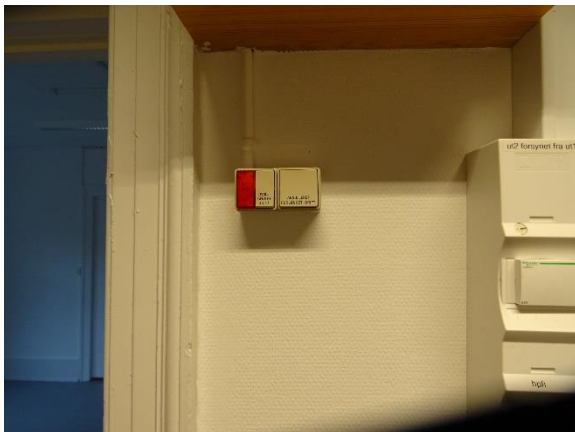
Der har muligvis tidligere været et ventilationsanlæg eller også relaterer det til demonterede elradia-torer, da der i entreen sidder knapper til henholdsvis forlænget drift og annulleret forlænget drift. Ved betjening af knapperne blev ikke aktiveret nogen anlæg og der er heller ikke nogen elradiatorer som eltavlen refererer til.

Tryk til nedtaget elvarme

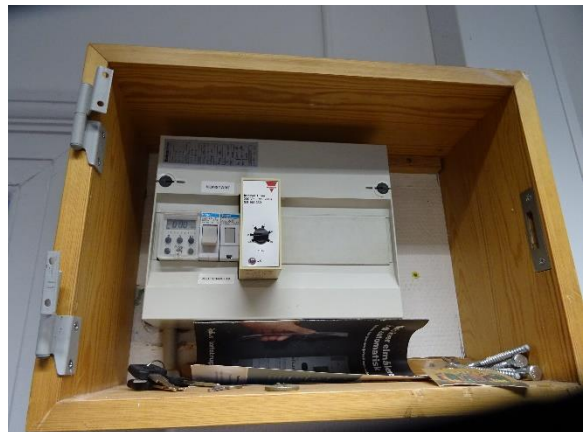
Timer til elvarme

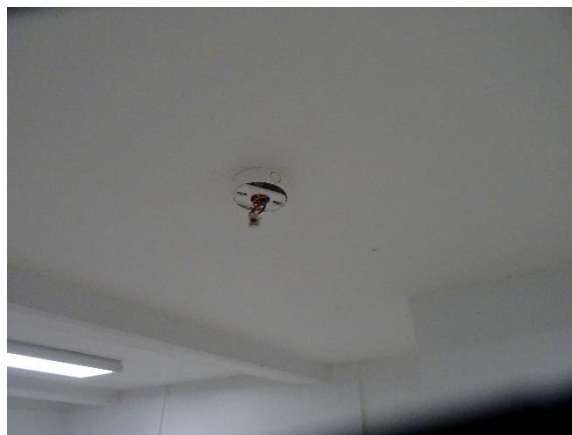
Der er opsat sokler til røgmeldere i forbindelse med renovering. Der er endnu ikke monteret røgmeldere. Om der følger ABA central er ukendt.

Sokkel for røgdetektor

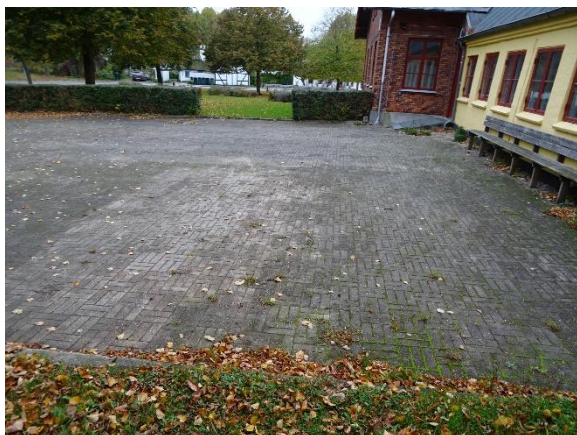
Gårdsplads

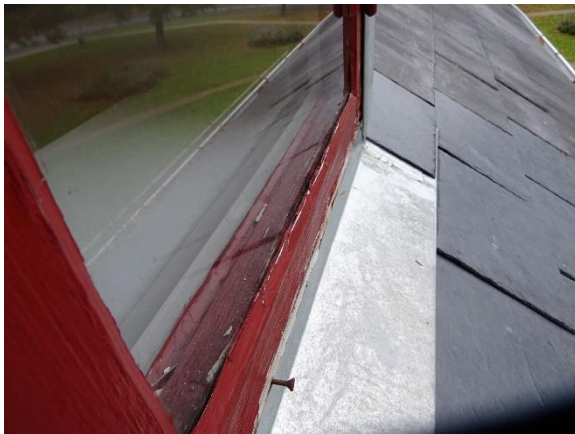
Vindue med koblede rammer

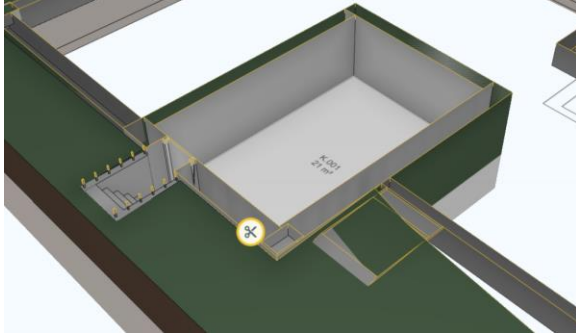
Etagedæk mod uopvarmet, isoleret kælder er uisoleret. Vurderes at være et uisoleret bjælkelag.

Illustration af kælderens placering under stuehus

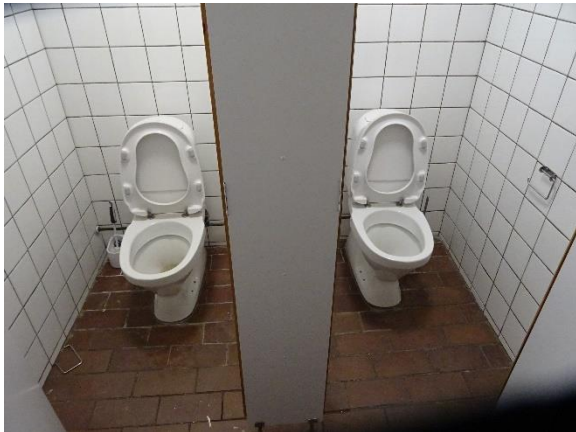
Toiletter er ældre to-skyls modeller og håndvaskarmaturer med hhv. et og to greb.

Toiletter

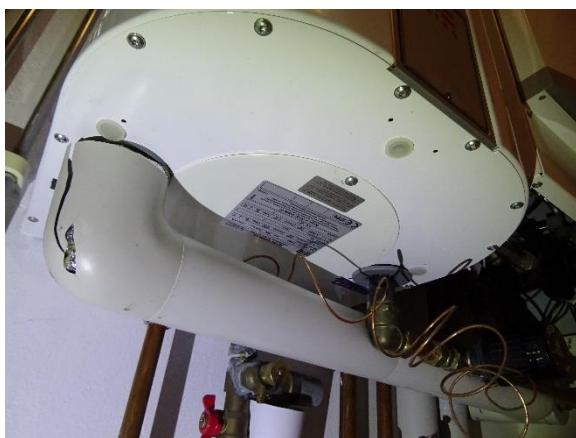
Installationen er for lille til at der er cirkulation på varmt vand. Der er derfor ikke besparelsesmulighed her. Varmtvandsbeholder er på 60 L. Det virker som for meget når der ikke er bademulighed og forventeligt etableres en køkkenvask.

Varmtvandsbeholder
