## Tilstandsvurdering og energiscreening

Lindelund  
Gillesager 260, 2605 Brøndby

11. juli 2025

Udarbejdet af: Christian Rasmussen, Thomas Brøndum, Martin Fester  
Kontrolleret af: Christian Lundstrøm / Nikolaj Klein  
Dato: 11.07.2025  
Version: 1  
Projekt nr.: 1024991, Tilstandsvurdering og energiscreening  
Kommunale ejendomme i Brøndby kommune

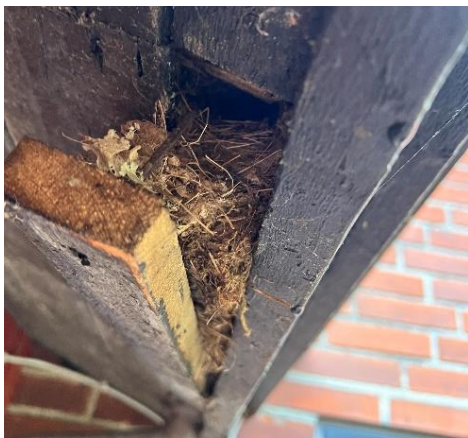
Udhængsbrædder nedfaldet og med fuglerede et enkelt sted.

Tagplader er ved tilsynet slidt men uden mangler. Der er enkelte lapninger og udskiftninger pga. montering af ventilationshætter. Der er løbende foretaget mindre udskiftninger på grund af skader. Tagrender og nedløb er med bagfald og utætheder. Udhængsbrædder er løse og med afskallende maling. Vindskeder er med afskallende maling.

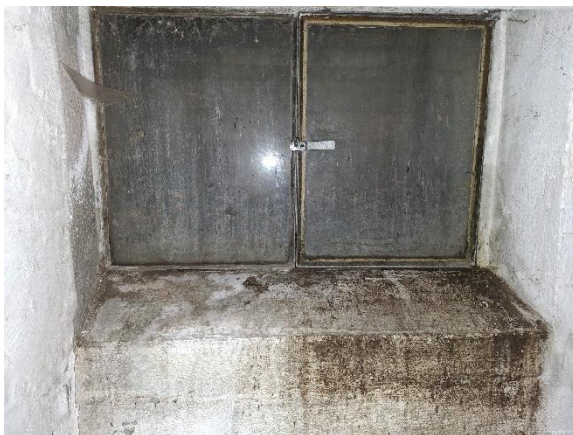
Overfladevand fra lyskasse fylder ind i kælder

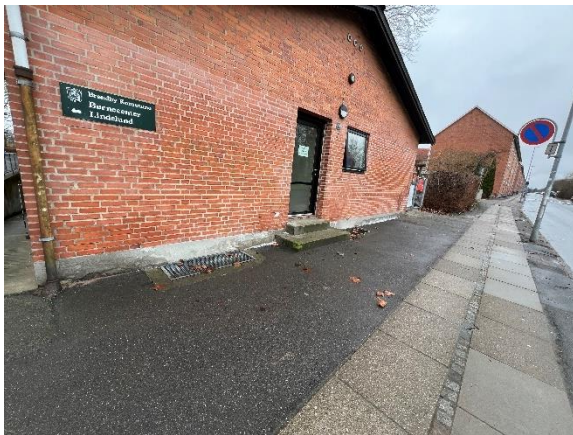
Fuger mod nord er delvist fuget om

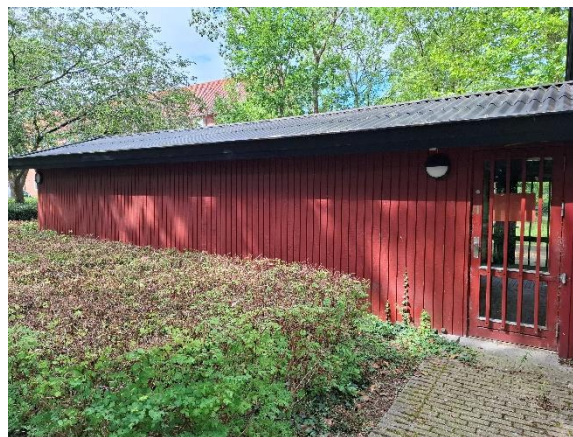
Let facade med træbeklædning på liggehal mod syd

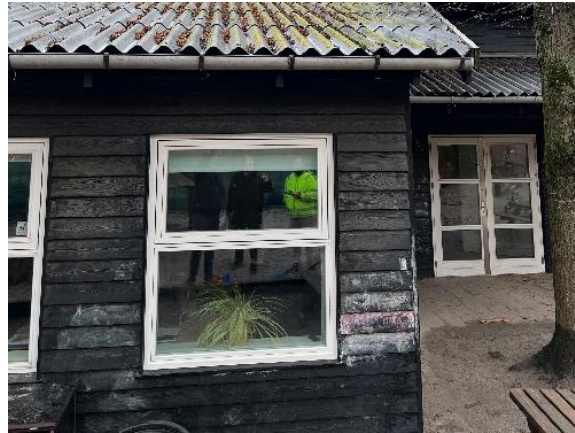
Vinduer i facade til kontor

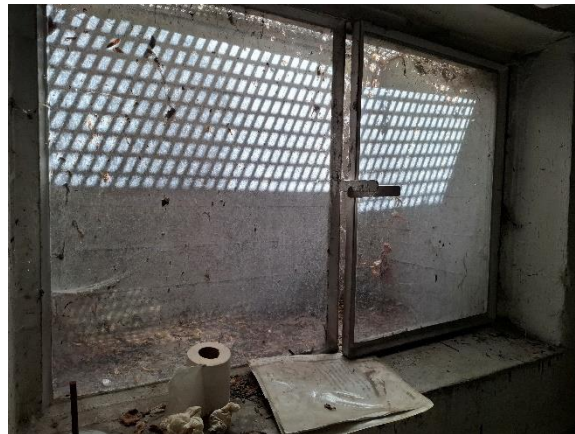
Kældervindue i varmecentral

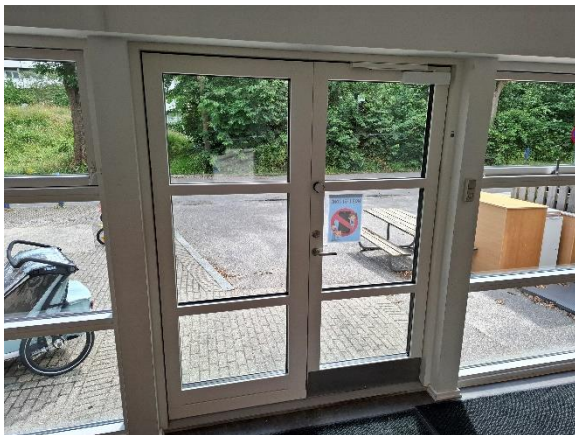
Hovedindgangsrør mellem bygning 4 og 5

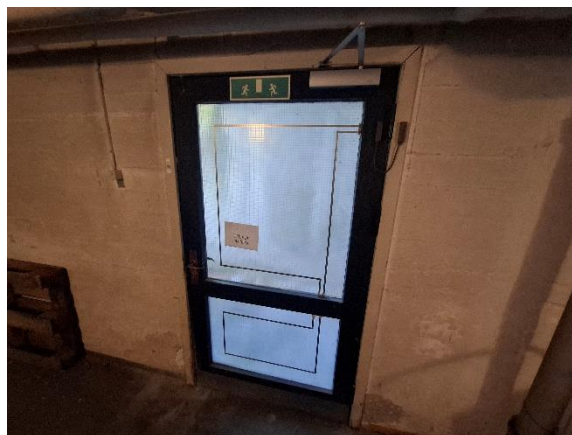
Kælderdoor ved rampe mod øst

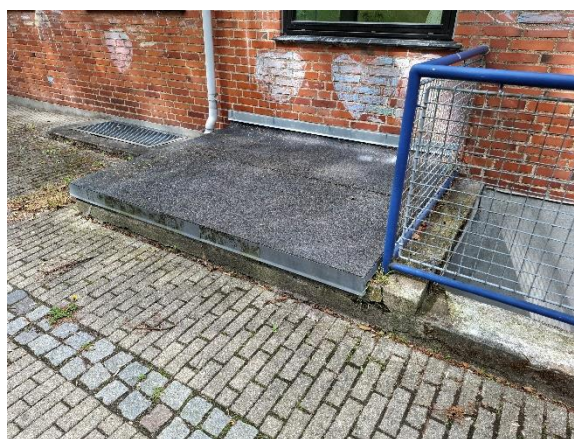
Nyere tagpapbelægning over overdækning til kælderør.

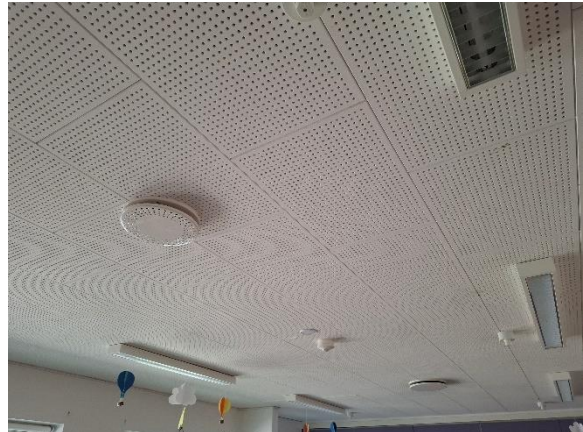
Loft med akustikgipsplader.

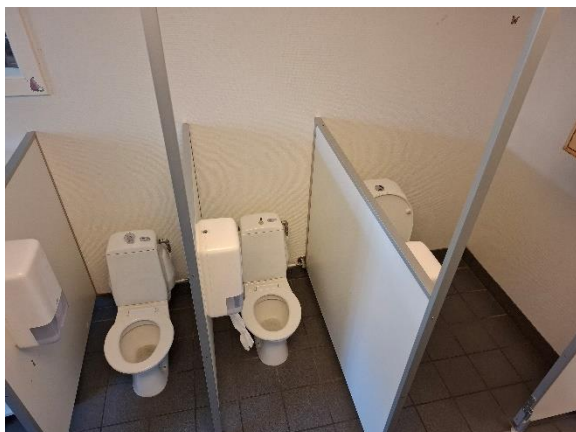
Ældre toiletter med 1 skyl

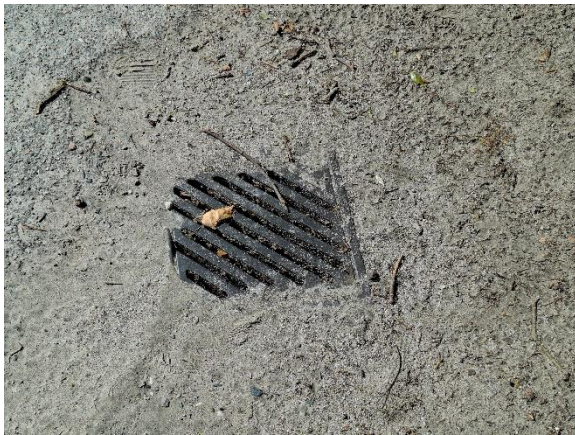
Løst materiale omkring brønde

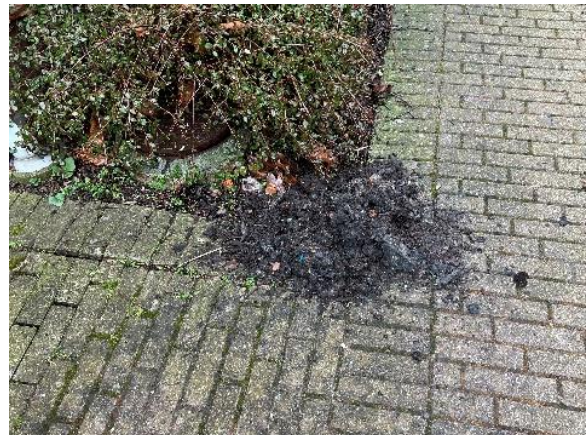
Nyligt renset sandfangsbrønd

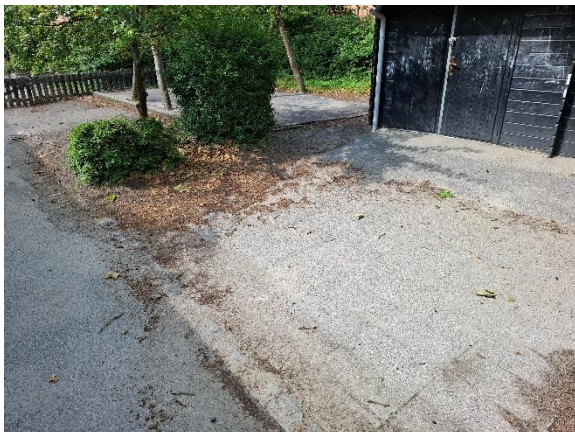
Asfalt og flisebelægninger ved redskabsskur

Asfaltbelægninger er med revnedannelser og krakeleret overflade både på legepladsen mod vest og adgangsvejen mod øst. Asfaltbelægninger vurderes at have en restlevetid på 5-10 år.

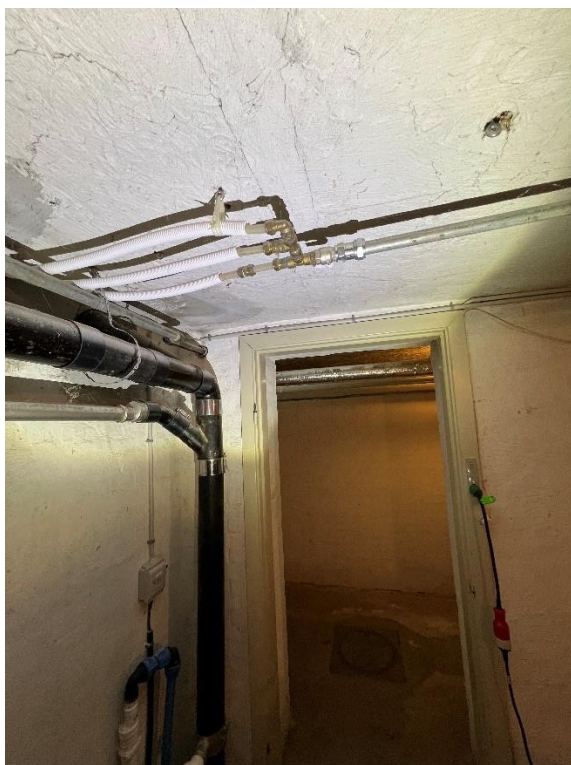
Installationer op hængt i "Plastik Strips"
