## Tilstandsvurdering og energiscreening

Brøndby Strand Skole Indskoling  
Strandskolevej 300, 2660 Brøndby Strand

26. august 2025

Udarbejdet af: Christian Lundstrøm, Jacob Skov Christiansen og Martin Hinsch  
Kontrolleret af: Anders Rathje Kjær Lorentzen, Diana Georgeta Bratbo, Claudia Schulz  
Dato: 26.08.2025  
Version: 1  
Projekt nr.: 1024991, Tilstandsvurdering og energiscreening  
Kommunale ejendomme i Brøndby kommune

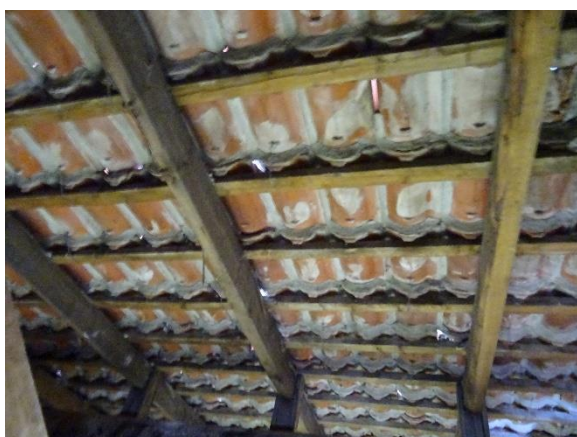
Understrygning over lærerværelse, trænger til udbedring

Tagene er generelt i acceptabel stand og som det fremgår er store dele af tagfladerne renoveret indenfor de senere år. Der ses flere steder defekte eller forskubbede tegl, derfor bør alle tegltage rutinemæssigt gennemgås for skader fra såvel vejr som vildfarne bolde. Understrygningen på taget over lærerværelset har stedvise mangler og bør eftergås, dette skal ske med 1-2 års mellemrum indtil taget udskiftes. Udskiftning af det ældste tage fra 50'erne bør planlægges, primært i forhold til vedligehold af understrygning.

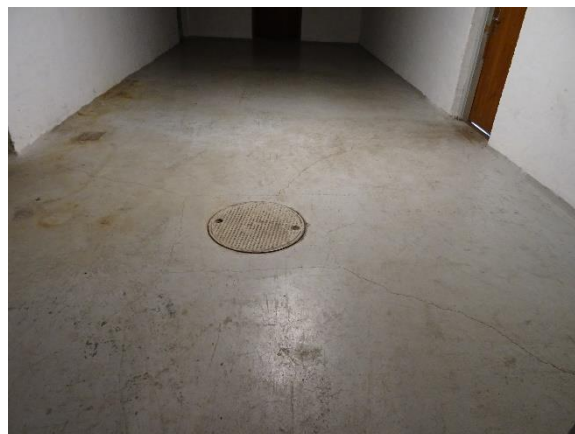
Kældergulv af beton med slidlag

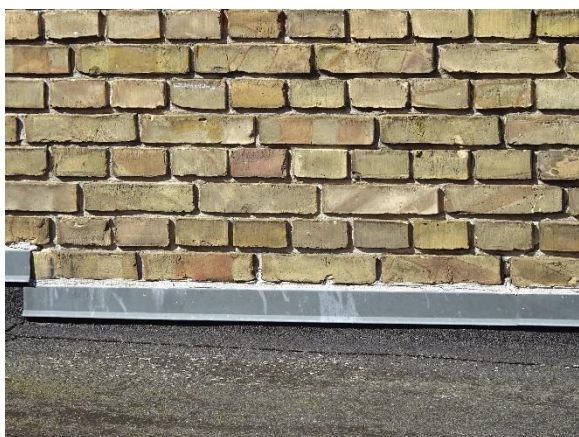
Teglstens facade ved tagkonstruktion

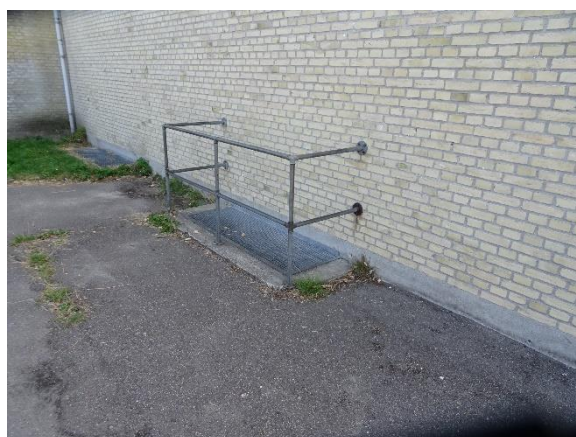
Sokkel under muret sokkel.

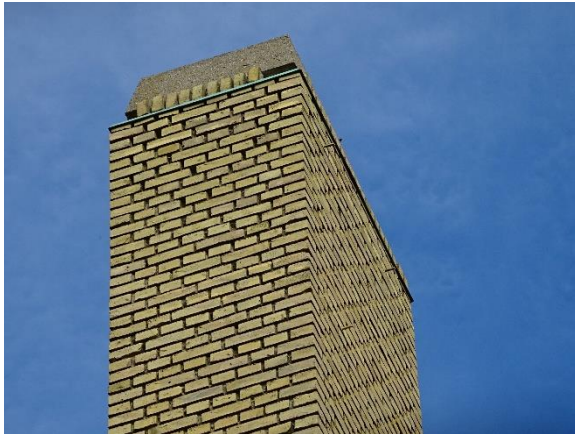
Muret skorsten med tegl

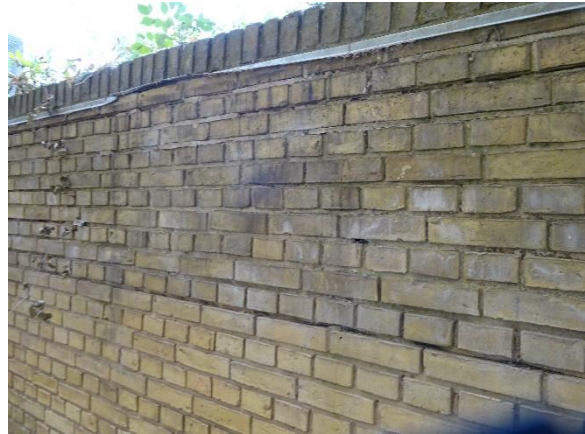
Mur omkring kælderhals med rulleskifte

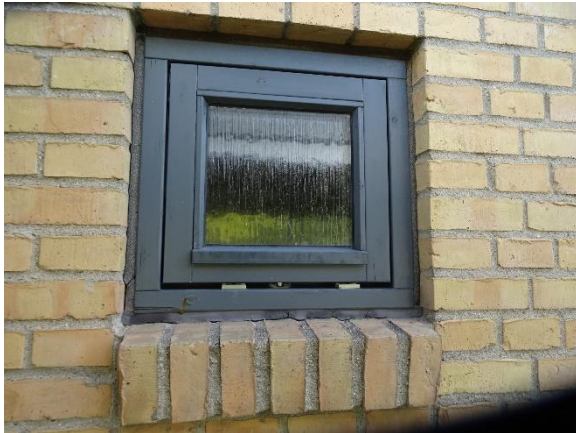
Ældre vindue med træramme

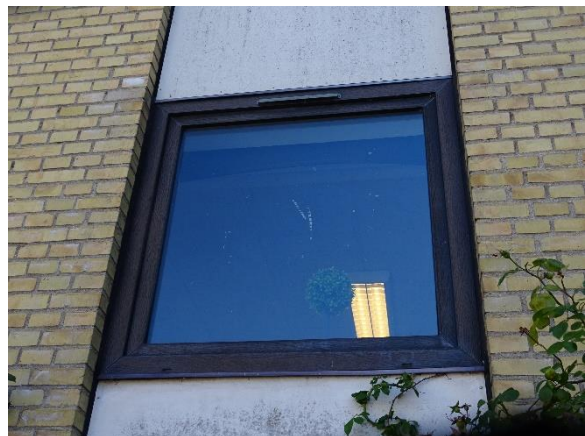
Ældre vindue med træramme

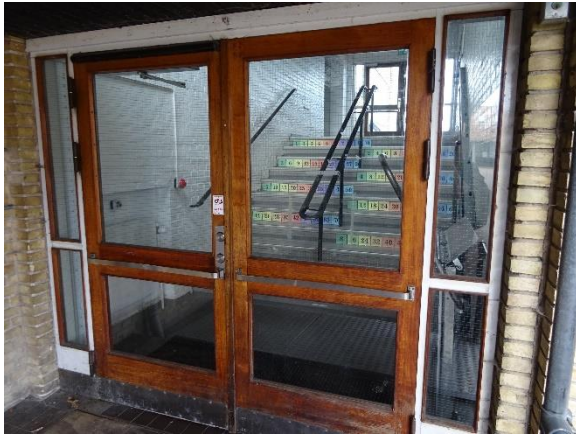
Nyere dør med glas energiruder

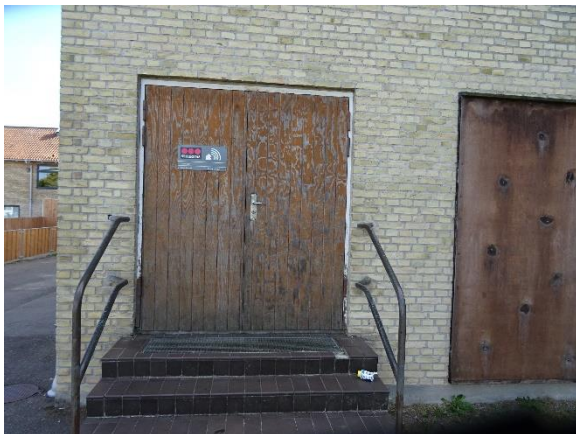
Ældre trædør meget nedslidt pga. manglende vedligehold

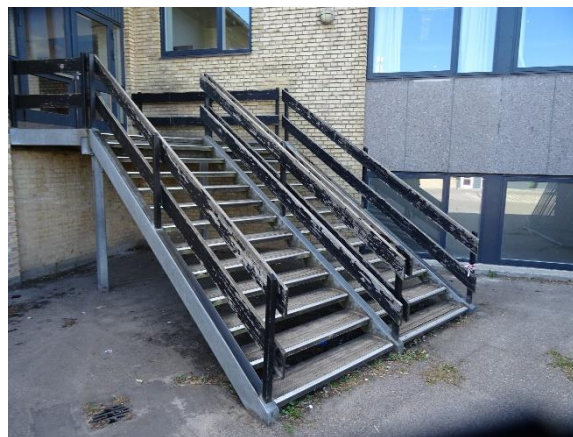
Hævet trappe til fløjindgang

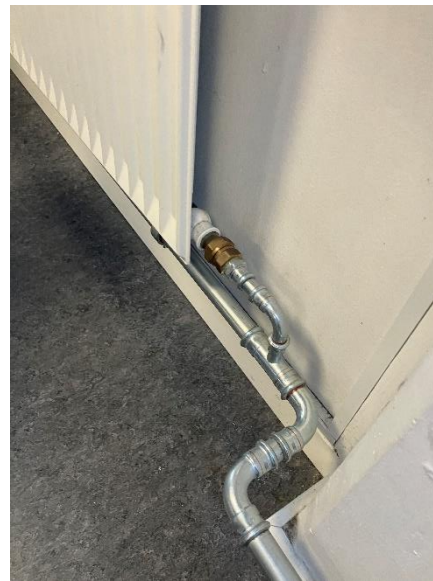
Presfitting af galvaniseret rør ved radiator

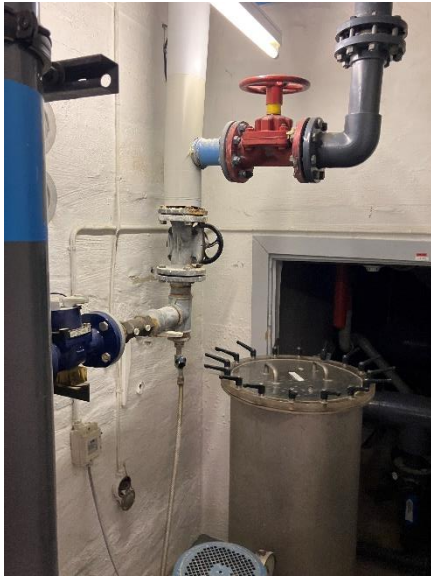
Vandinstallation i kælder ved teknisk personale område

| Aktivitet på bygningsdel | Ved.type | Prioritet | Int.val, år | Første år | Omkostning |
|---|---|---|---|---|---|
| Vandinstallationer i galvaniseret stål skiftes til nye i rustfrit stål | Opret. | Høj | Engangs | 2026 | 2.530.000 |

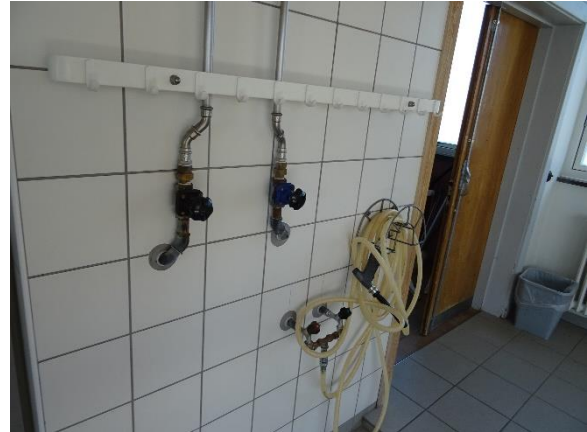
Flere dele af de synlige installationer er skiftet. Hvilket efterlader de skjulte hvor det er svært at vurdere tilstanden.

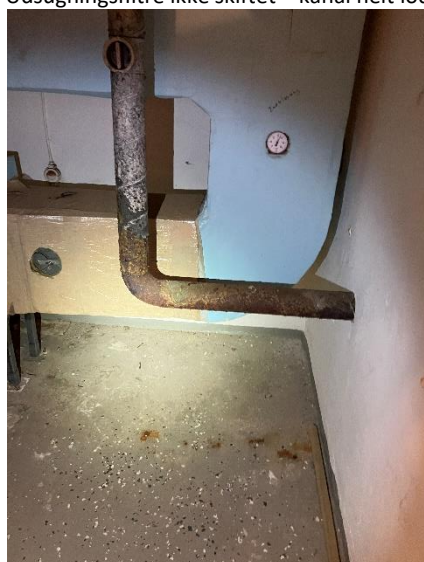
Gennemtæring umiddelbart nært forestående

| Aktivitet på bygningsdel | Ved.type | Prioritet | Int.val, år | Første år | Omkostning |
|---|---|---|---|---|---|
| Svømmebadsteknik udsugning fra kemirum skiftes inkl. reparation/udskiftning af kanaler med skader | Opret. | Normal | 20 | 2039 | 50.000 |

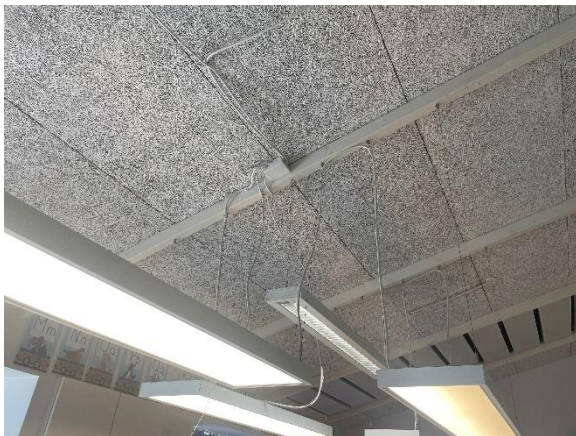
Ulovlig kabellus mellem to Led armaturer

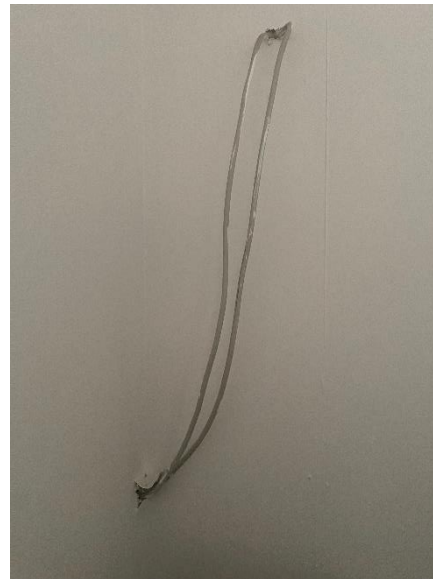
Ikke godkendt kabelføring. Mangler fastgørelse

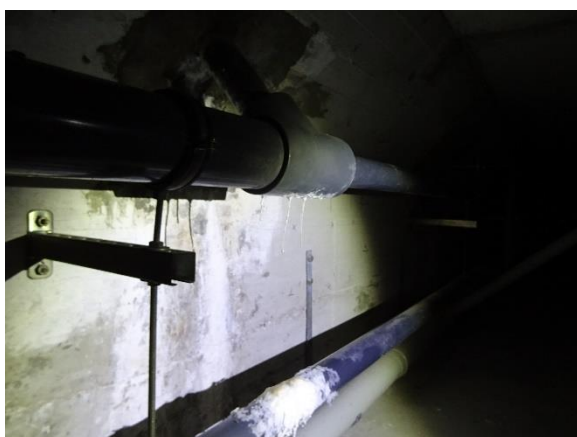
Utæt rørsamling til svømmebassin

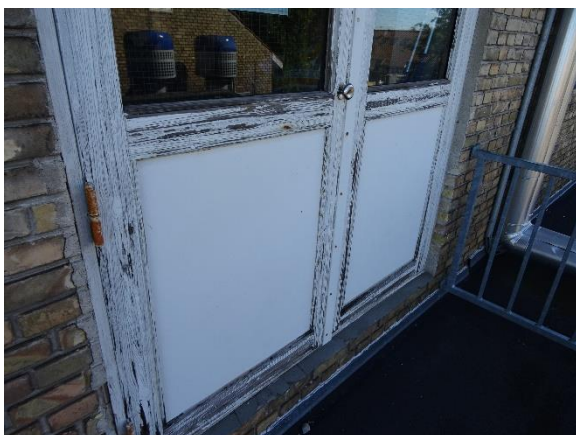
Nedslidt træ på udvendig dør

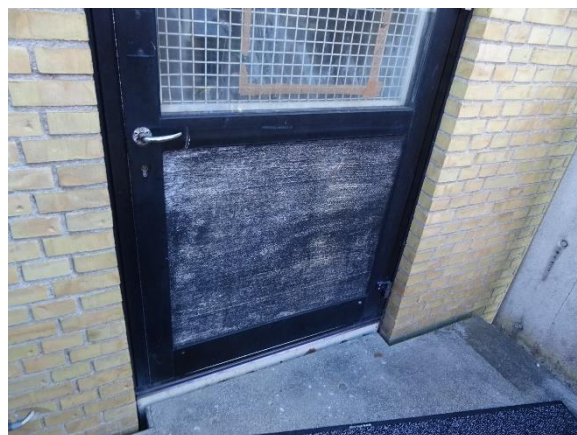
Nedslidt udvendig dør

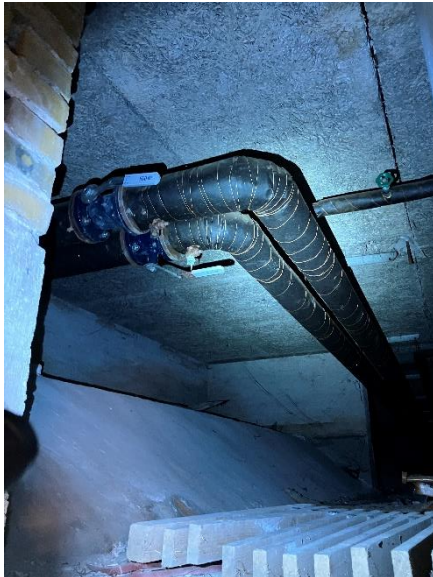
Krybekælder skakt set fra kælderlem. Ikke adgangsforhold der tillader isolering pga. højde og installationer.

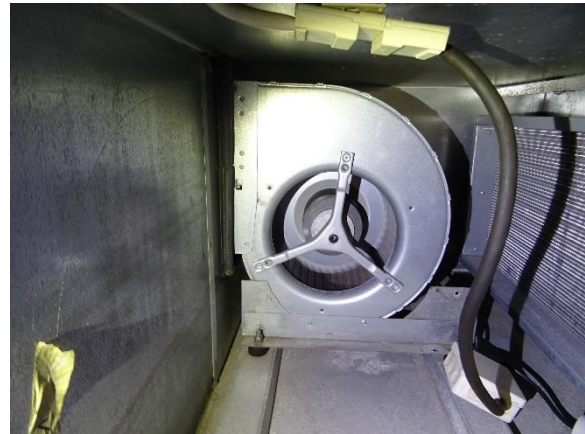
Ældre ventilator i anlæg på loft over lærerværelse

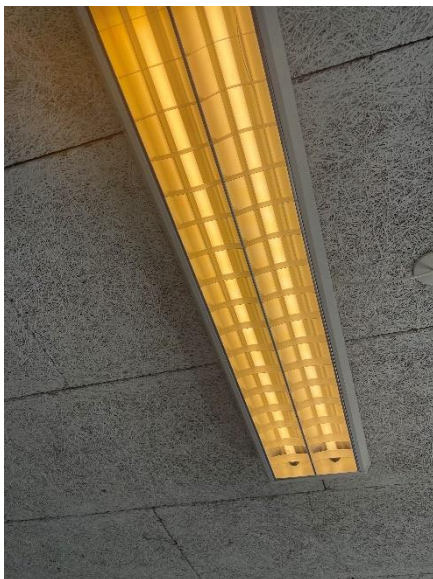
Belysningsarmatur der ikke er udskiftet til LED

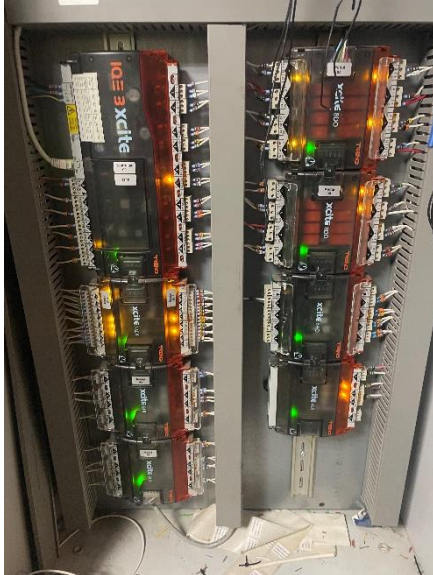
Der er Trend CTS-styring af ventilation og varme installationerne. Styrings centralerne indeholder komponenter fra forældet IQE3 Xcite.

IQE3 Xcite styring af varme installation
