## Tilstandsvurdering og energiscreening

Glentemosen  
Glentemosen 1 og 5, 2605 Brøndby

27. august 2025

Udarbejdet af: Martin Fester og Jacob Skov Christiansen  
Kontrolleret af: NIKL  
Dato: 27.08.2025  
Version: 1  
Projekt nr.: 1024991, Tilstandsvurdering og energiscreening  
Kommunale ejendomme i Brøndby kommune

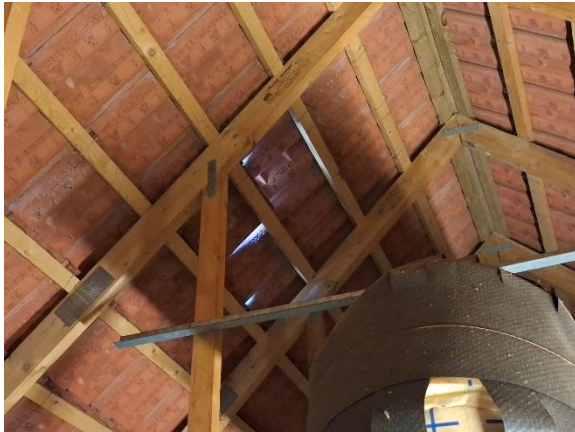
GM 1 – løse tagsten med manglende tæthed.

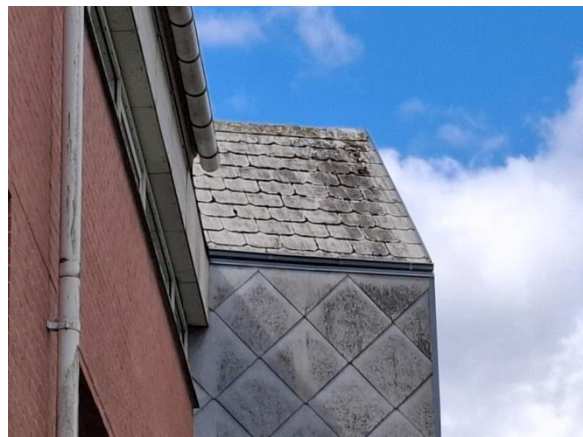
GM 1 – Eternitskifer på elevator- og affaldstårn

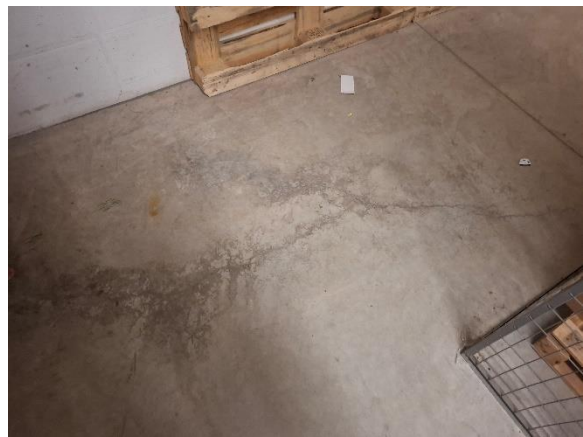
GM 1 – Revne i kældergulv

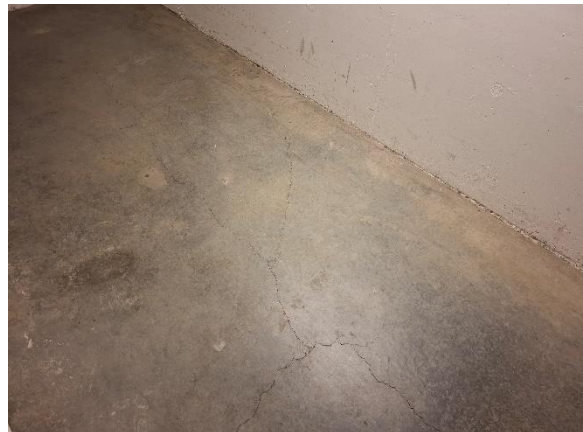
GM 5 – Revne i kældergulv

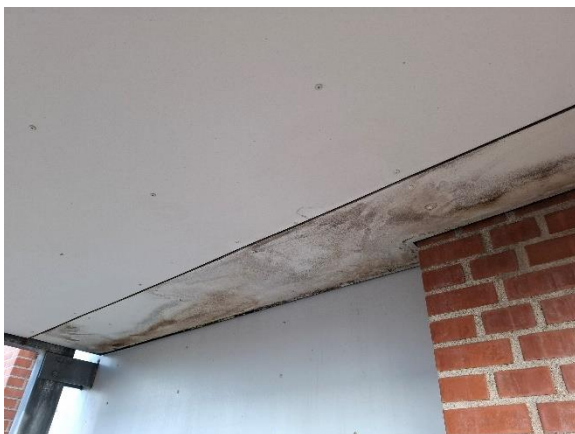
GM 1 – Misfarvninger på beklædning under altan

Det oplyses at altanafløb stopper til pga. terrassedæk som er påbygget uden renseadgang til afløb. Lukkede terrassedæk med dørklader leder vander ind mod facaden hvorved vinduer og underliggende bygningsdele tager skade. Der ses algebegroninger på underside af enkelte altaner som følge af dette.

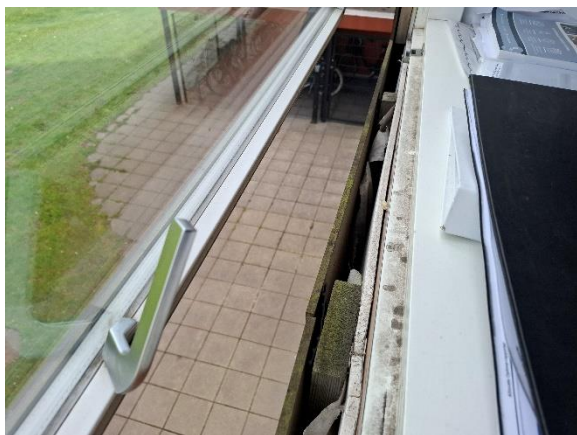
GM 1 – Manglende sålbænk og tilsætning omkring vinduer i tilbygning, 1. sal

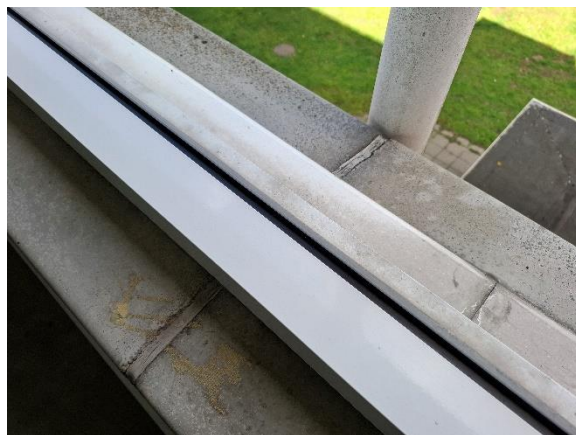
GM 1 – Facadepartier i alu mod nord. Fuge mellem sålbænke i beton slipper.

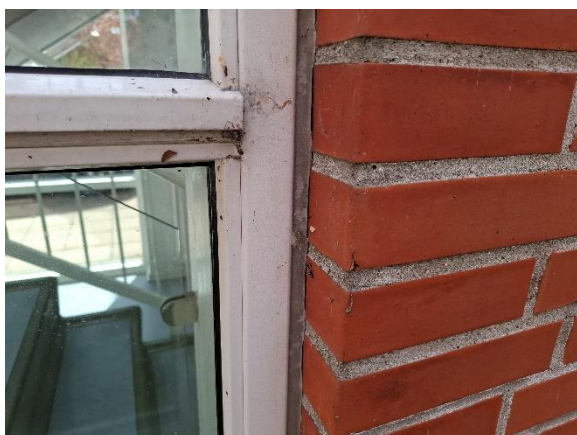
GM 5 – Fuge med manglende vedhæftning til murværk

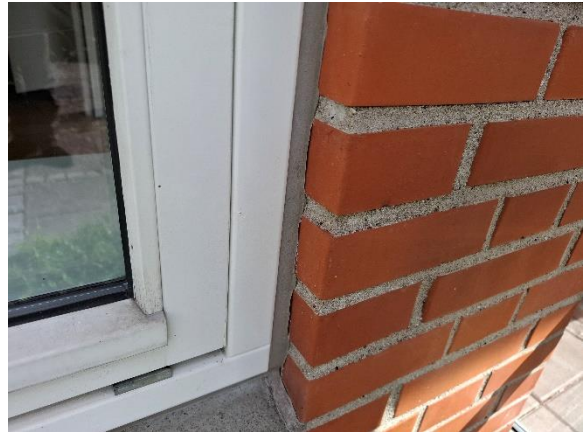
GM 5 – Fuge med manglende vedhæftning til murværk

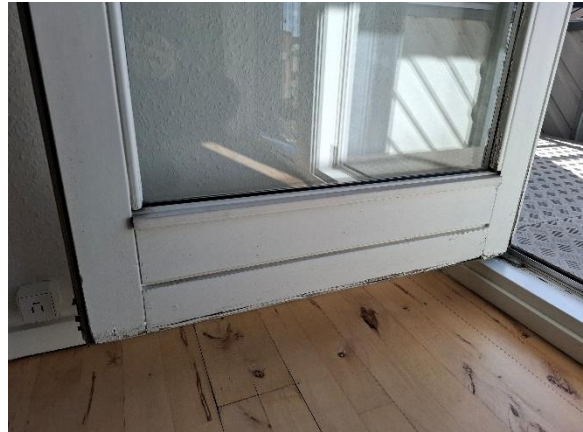
GM 1 – Dør til altan med afskallende maling nederst.

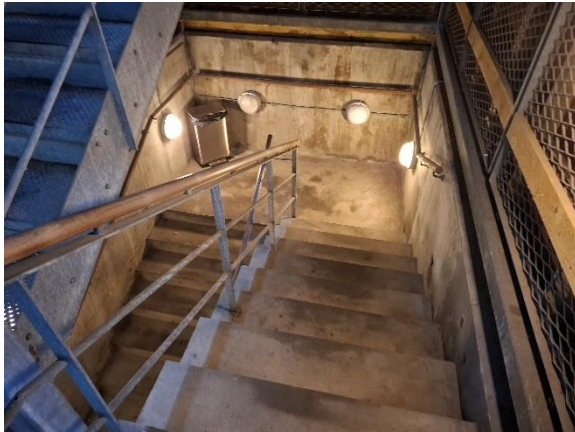
GM 1 – Betontrappe til kælder

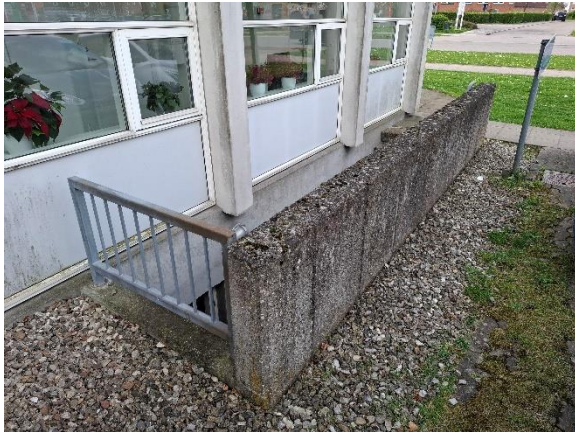
GM 5 – Værn til kælderskakt

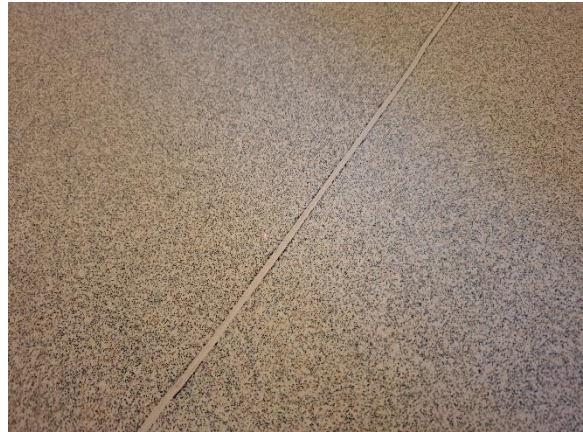
GM 1 – Vinylgulv i badeværelse i bolig. Svejsefuge trænger til udskiftning.

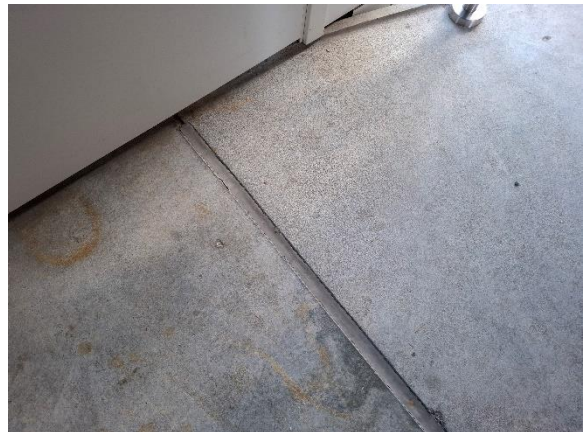
GM 1 – Gulv i svalegange. Elastiske fuger slipper

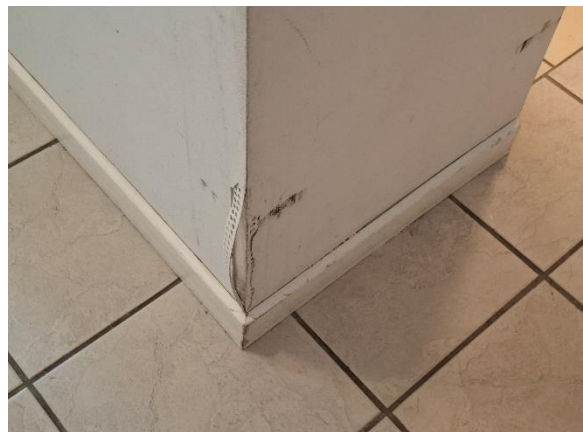
GM 1 – Gips hjørne i omklædningen i tilbygningen.

| Aktivitet på bygningsdel | Ved.type | Prioritet | Int.val, år | Første år | Omkostning |
|---|---|---|---|---|---|
| GM 1 – Malergennemgang af vægge med udbedring af skader, 500 m <sup>2</sup> | Foreb. | Normal | 4 | 2027 | 220.000 |

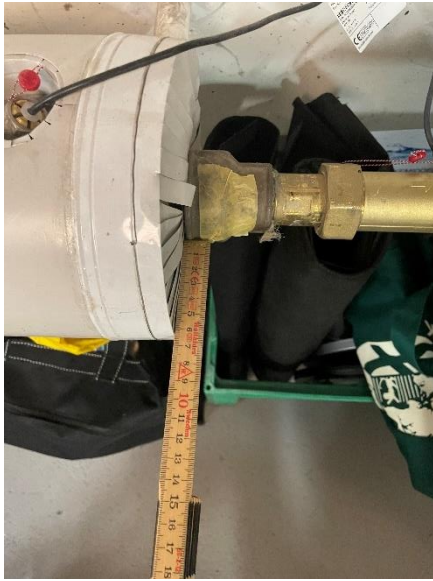
Rørinstallationerne i kælderen har blandet isoleringstyper men ligger i gennemsnit på 50 mm.

Isoleringstykkelsen på varmerørinstallation i varmecentralen GM1

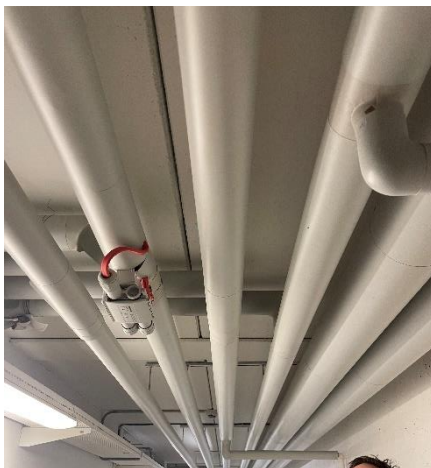
EL-tracing på varmerør med iso under gang GM5

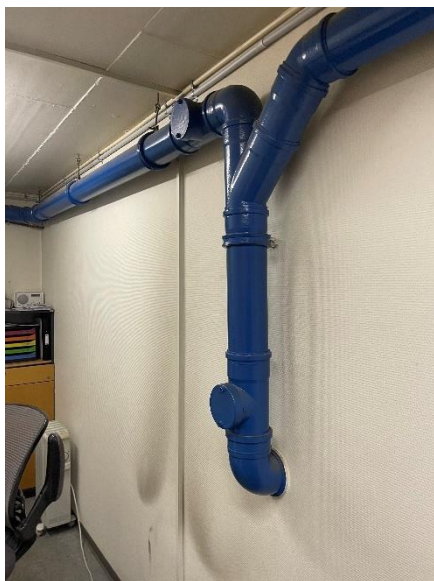
Afløbsrør i kælder i GM1 Det er ikke støbegodsrør

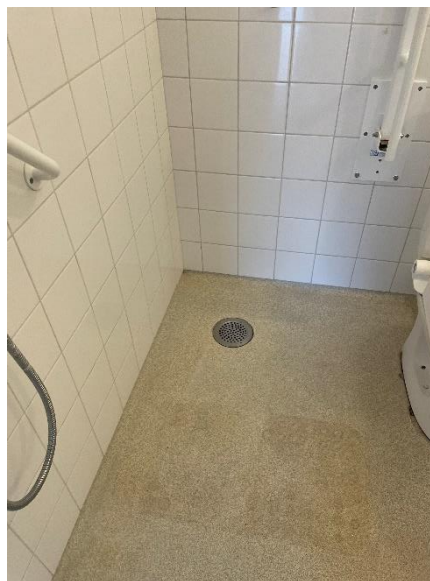
Afløb ved badeværelse i lejlighed GM1

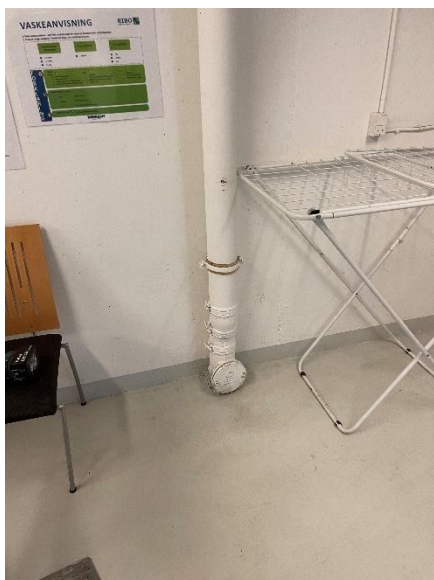
Afløbsrør i kælder i rengøringsrum GM5

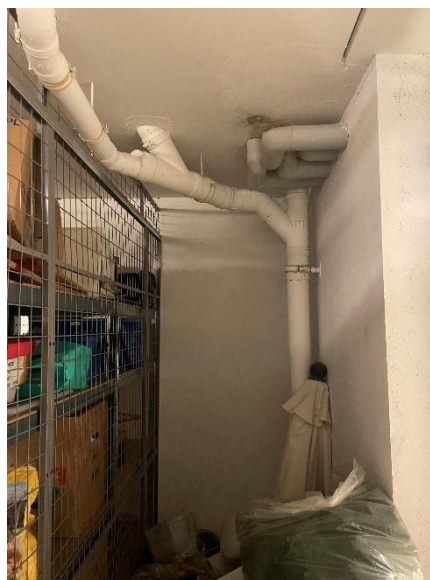
Afløbsrør i kælder GM5

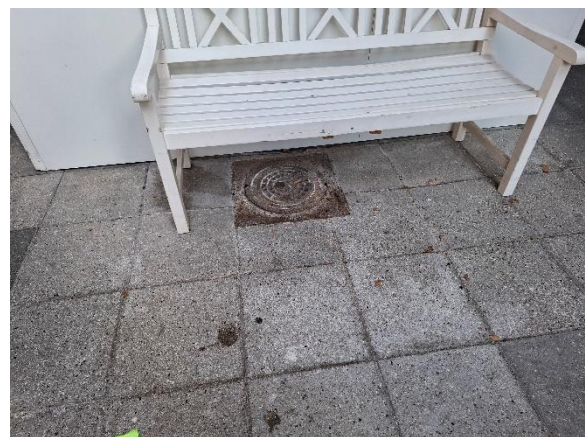
Brønddæksel ud for hovedindgang til GM1

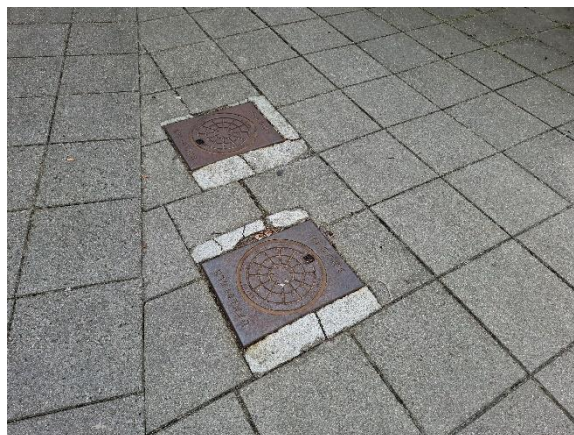
Brønddæksler ud for hovedindgang til GM5

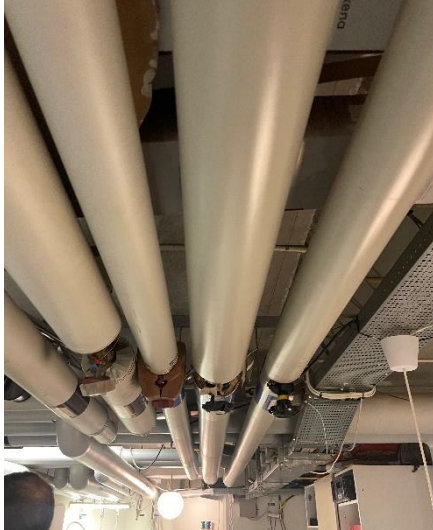
Rørføring under GM1

Der er meldinger om problem med fremføringen af brugsvandet i GM1 minus tilbygningen. Det tekniske personale melder om tilstoppet filtre grundet rust og kalk. Muligt at rørinstallationen er underdimensioneret. Der er ikke synlige skader på installationen og rørene er isoleret i nyere tid i kælderen. Slangevinder er omkring 10 år gamle

Det anbefales at problemet med brugsvand i GM1 undersøges nærmere. Rørinstallationen bør skylles igennem med noget vandbehandling, hvis det findes at kalk og rust er grunden. Er installationen underdimensioneret bør man overveje at ombygge den. Slangevinder udskiftes når de overgår til årligt eftersyn.

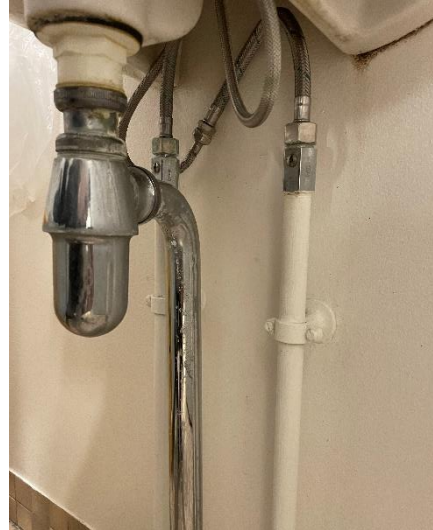
Vandlås og brugsvandsrør i kælderen GM1

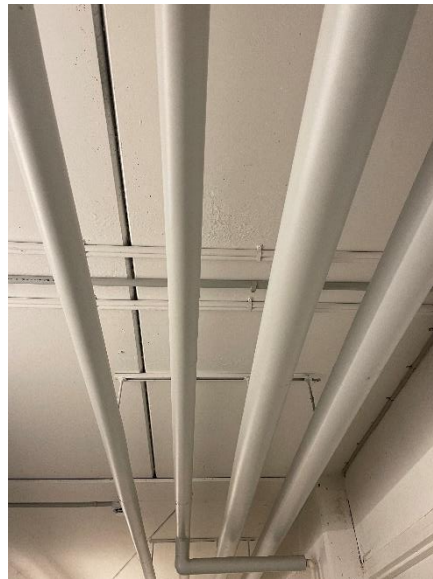
Brugsvandsrør vedsiden af varmerør i kælder Gm5

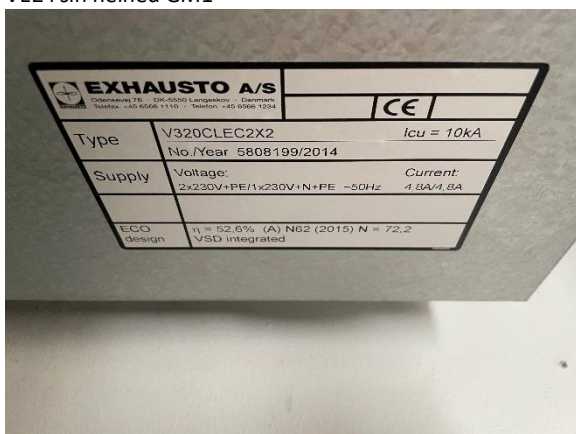
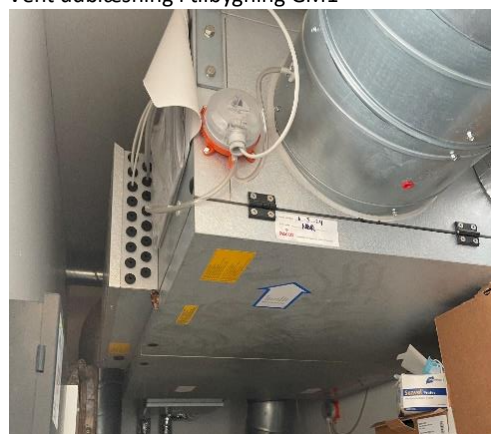
VE ventilation i tilbygningen

Anlægget i tilbygningen er nyere og pænt velholdt. Airmasterne styres decentralt fra kommunen af og har ikke tegn eller tilbagemeldinger om fejl eller skader.

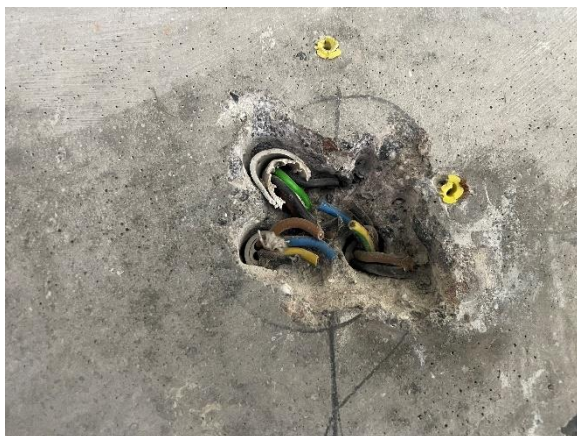
Eksempel på uafsluttet installationer ADVARELSE! Kan være under spænding

| Aktivitet på bygningsdel | Ved.type | Prioritet | Int.val, år | Første år | Omkostning |
|---|---|---|---|---|---|
| GM1 uafsluttet kabler og installationer udendørs og på loft der er skadet udbedres. | Opret. | Høj | Engangs | 2026 | 39.000 |

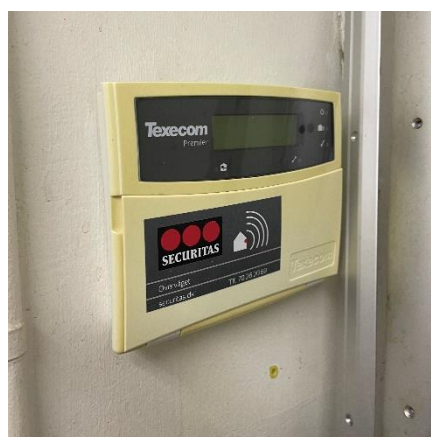
Ældre Texecom panel ved dør

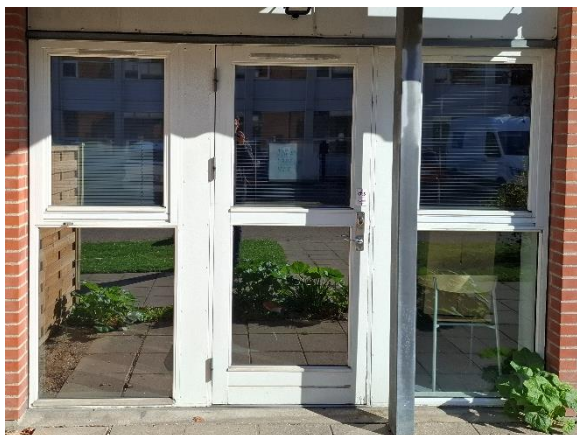
GM1 – yderdør til terrasse/altan

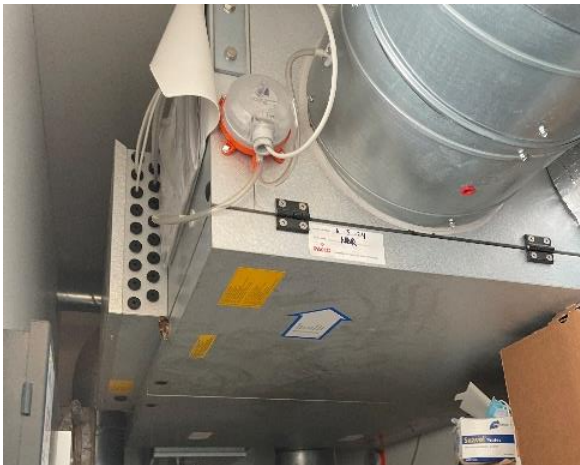
VE ventilation i tilbygningen
