## Tilstandsvurdering og energiscreening

Vesterled  
Østervang 11, 2605 Brøndby

02. april 2025

Udarbejdet af: Jacob Skov Christiansen  
Kontrolleret af: Christian Lundstrøm  
Dato: 02.03.2025  
Version: 1  
Projekt nr.: 1024991, Tilstandsvurdering og energiscreening  
Kommunale ejendomme i Brøndby kommune

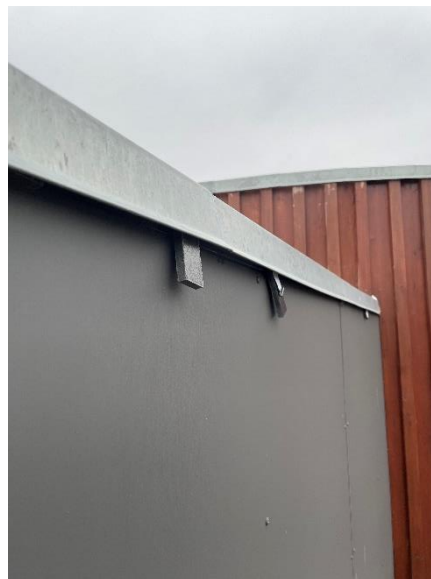
Kiler der holder sterninddækning på plads

Der er ikke synlige skader på de to tagtyper og tagrender og afløb er ikke skadet. Sterninddækning på mellembygningen er udstyret med et antal kiler der holder kanten i spænd, årsag kendes ikke, men en holdbar løsning er det ikke.

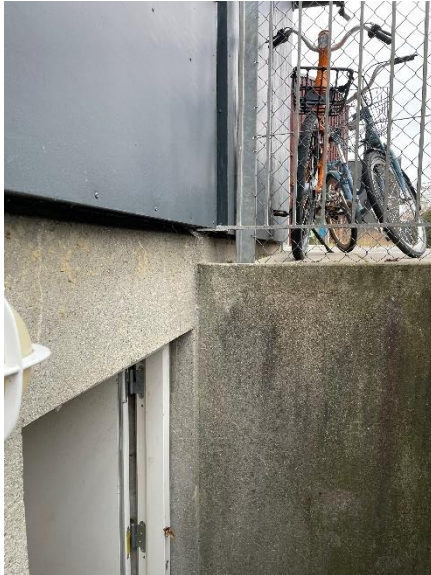
Kælder fundament ved indgang til kælder

Kælderen bærer præg af meget lidt vedligeholdelse grundet dens formål til opbevaring. Der er ikke tegn på fugt- og vandskader, men overflader trænger til en gang pudsning. Der er revne udvendigt på fundament/kældervæg ved trappen.

Det anbefales at der udføres pudsreparationer indvendigt og at revner ved trappe repareres.

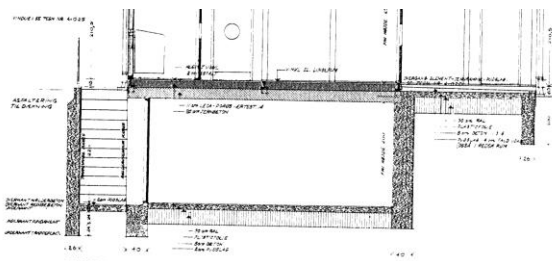
Der er kælder under en del af den oprindelige bygning, der er indrettet til lager og opbevaring. Der er adgang via udvendig betontrappe. Kælderfundament er udført som vist på billede af oprindelige tegninger billede 5. Øvrig fundering er udført med terrændæk.

Snit af kælder fra de oprindelige tegninger

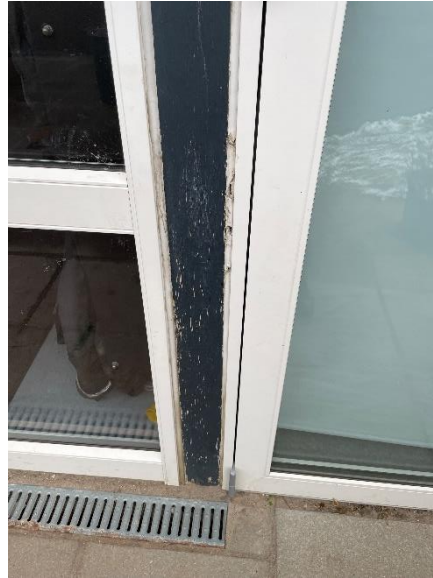
Der er slitage på malingen på den ældre del af bygningen.

Der er mange mindre slidskader på træværket af den gamle bygningsdel. Eternitfacader og træværk på den nyere bygning er mere velholdt for skader men er meget beskidte pga. vejr og brugeradfærd.

Det anbefales at der udføres en samlet malerbehandling på den oprindelige bygning samt fremtidig periodisk overfladebehandling af facader på bygningen, både nyere og ældre del. Eventuelt opsættes fendere hvor der opleves mange skader på facaden (dette er ikke prissat).

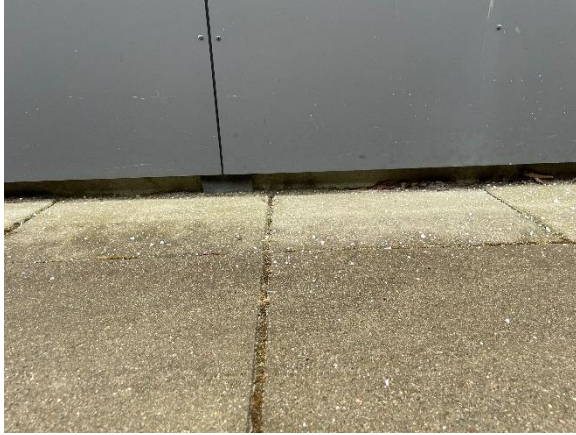
Sokkel under eternitfacade ved ventilationsrum

Sokkel på den ældre del af bygningen har skader og revner her og der, men i et mindre omfang. Acceptabel til dårlig stand.

Skader på soklen pudses op.

| Aktivitet på bygningsdel | Ved.type | Prioritet | Int.val, år | Første år | Omkostning |
|---|---|---|---|---|---|
| Reparation af sokkel revner og skader. Det er primært den ældre bygningsdel der har skader | Foreb. | Normal | Engangs | 2027 | 11.000 |

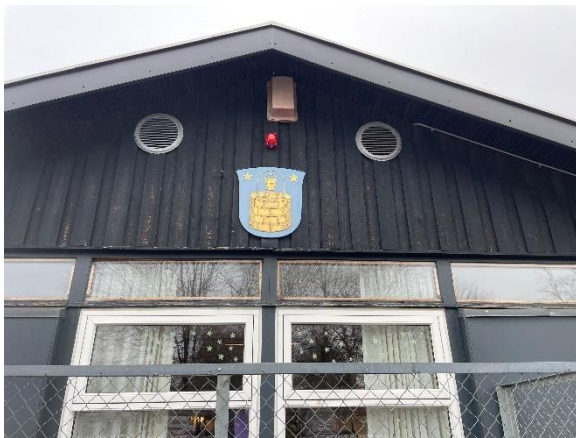
Modsatte endegavl gamle bygningsdel

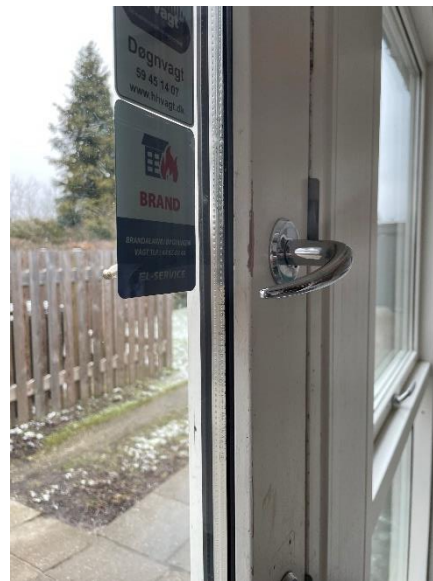
Der er to lags termorude i glasdøre på den ældre del af bygningen.

Dørrammer i den gamle del af bygningen har lidt slitage og trænger til en maleropfriskning. Døre er ellers pænt velholdte og uden de store skader og nedbrydning.

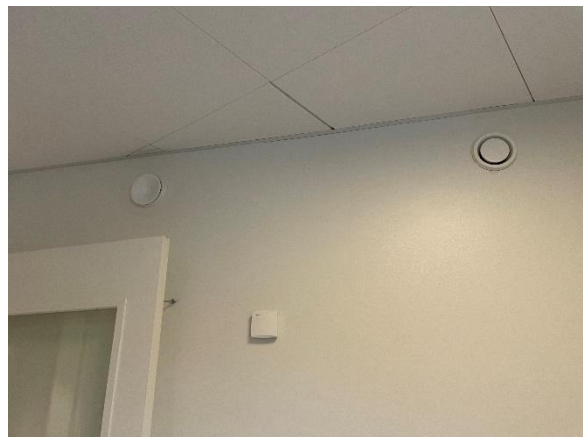
Gipsvæg i den nyere bygning

Der er en del revner i samlinger mellem materialer både i den nyere og ældre bygning. Dette er primært kosmetisk og vægge er ellers generelt pænt velholdte.

Der udføres reparationsarbejde af revner og skader på vægge i bygningen.

| Reparation af indvendige vægflader. Revner fuges, plade udskiftes samt genmaling af reparationsområde | Foreb. | Normal | Engangs | 2027 | 28.000 |

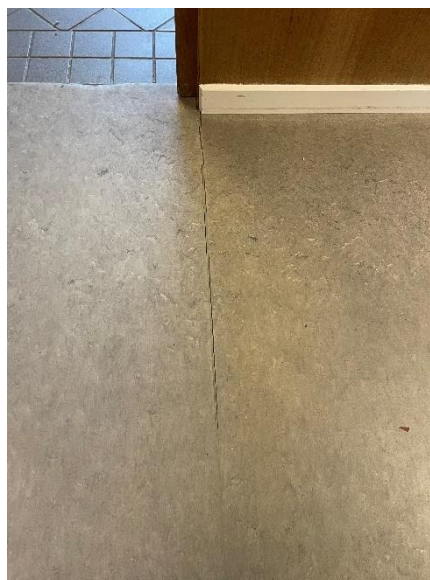
Svejsning i ældre bygning

Gulv i den ældre bygning har tydeligt skader fra vandskader og har meget slitage. Svejsninger er slidt og stedvist manglende.

Det anbefales at skifte linoleumsgulvene i den ældre del af bygningen grundet de mange skader og slitage. Det vurderes ikke at være umagen værd at reparere svejsninger.

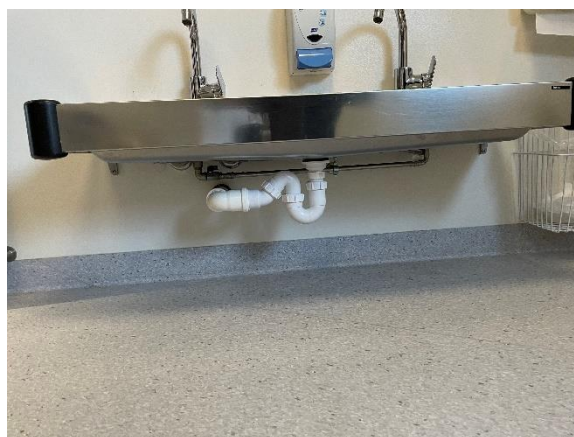
Børnehåndvask med afløb og vinyl gulv

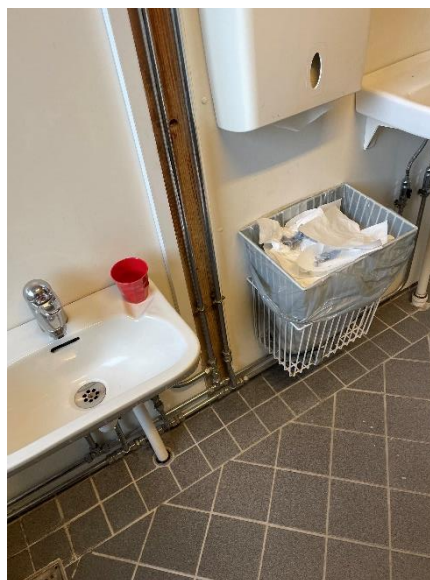
Bad i ældre bygning med flisegulv

Der er ikke tegn på skader, meldt om stoppet kloaker/afløb på nogen af toiletterne. Flisegulve er fulge nogle steder slidt lidt ned men ellers i god stand.

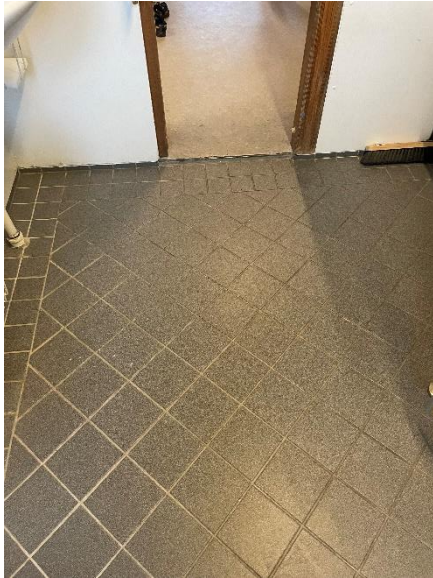
Flisegulv i ældre bygning

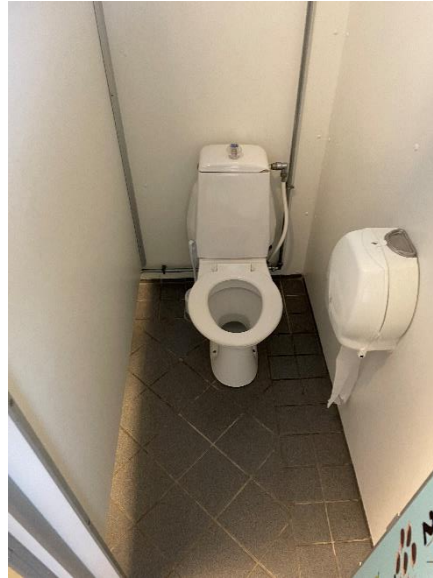
Toilet i ældre bygning med enkelt skyl pga. lille cisterne

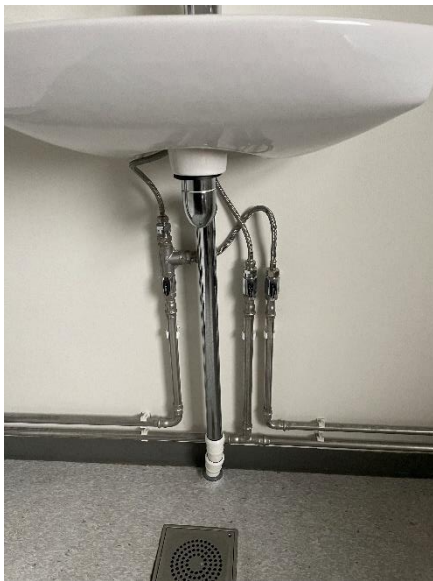
Rørinstallation under håndvask i nyere bygning udført i rustfrit stål

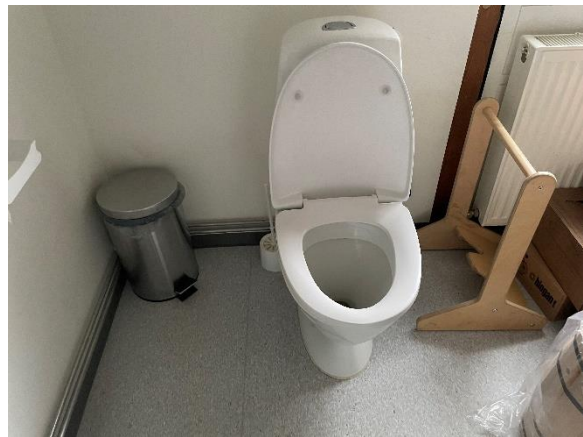
Ifö Sign to-skyls personaletoilet nyere bygning.

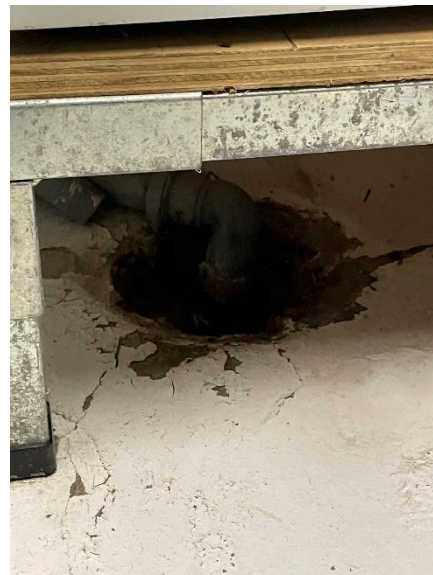
Afløb under vaskemaskine i depotrum

Det anbefales at der monteres rist over afløb for vaskemaskine for at forhindre tilstopning og rotter. Resterende støbejernsfaldstammer skiftes ud fra forventet restlevetid selvom der ikke er synlige skader nu.

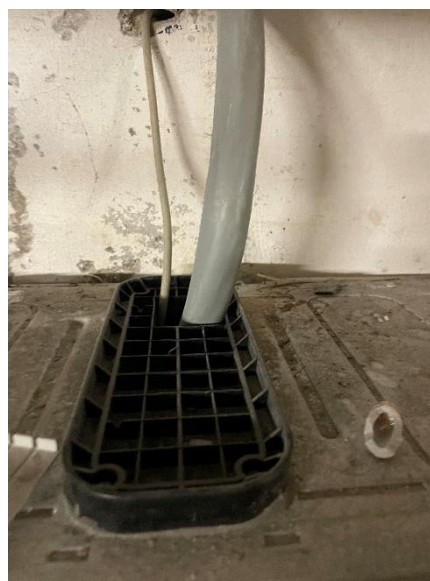
Uforseglet gennemføring i tavle i kælder

Elinstallationer er blandet aldersmæssigt alt efter hvor i bygningen man er. I den nyere del af bygningen fra 2017 er materiellet up to date, mens det i den ældre del af bygningen er blandet. Der er en del skadet el materiel i den gamle bygning.

Skadet materiel udskiftes.

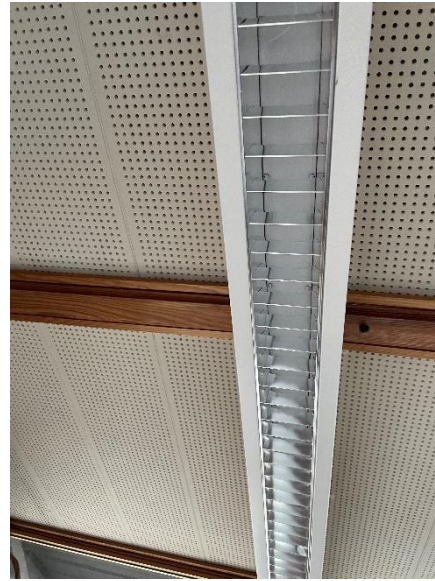
Ombygget LED armatur ældre del af bygningen

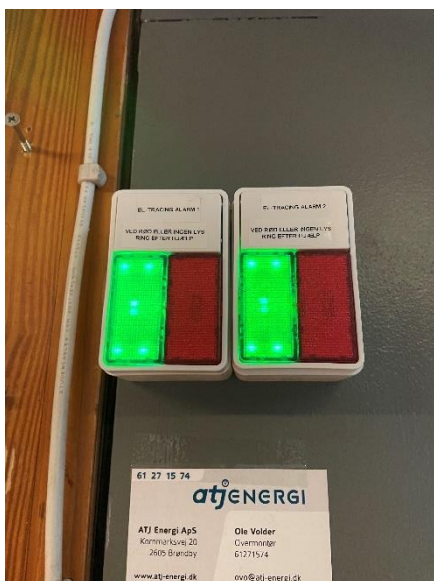
Installationens overordnede tilstand er god, men medarbejderne har oplevet, at der et eller flere steder har været vandskader grundet frostsprængte rørinstallationer på loft før i tiden, der er nu etableret alarm på eltracing.

EL tracing alarm for problemvandør i ældre del af bygningen

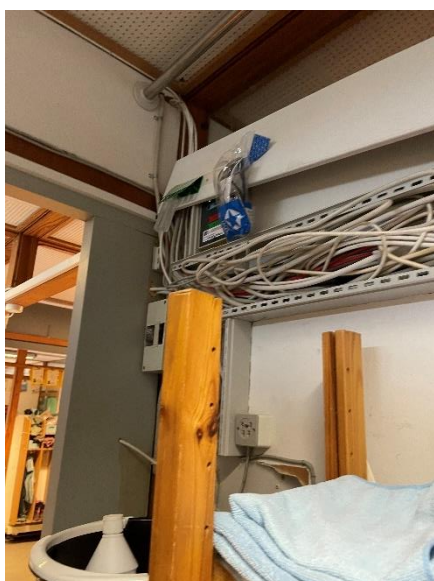
Åben kabelkanal i depotrum

| Aktivitet på bygningsdel | Ved.type | Prioritet | Int.val, år | Første år | Omkostning |
|---|---|---|---|---|---|
| El materiel (dåser, stikkontakter, afbryder osv) der er skadet eller i stykker skal udskiftes | | Middel | Engangs | 2028 | 17.000 |

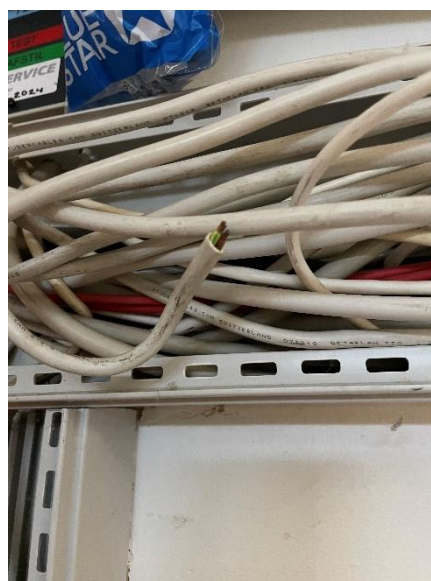
Uafsluttet kabel i depotrum

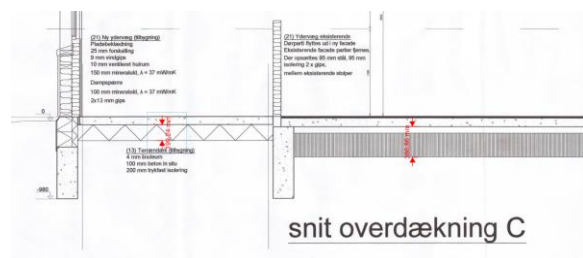
Isoleringstykkelse i terrændæk er 250 mm i ældre tilbygningsfase, mens det oprindelige er noteret som uisoleret og massiv beton på ca. 10 cm lecanødder.

Snit af ældre bygning

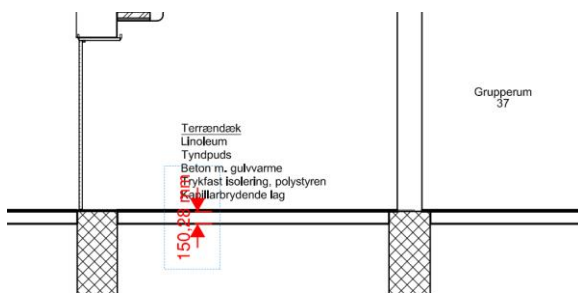
Isoleringstykkelse i terrændæk er 400 mm i den nyere bygning

Snit af terrændæk nyere bygning

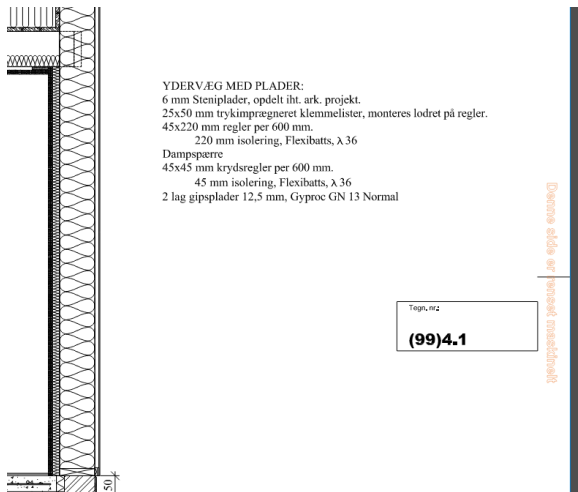
Facader er isoleret med 270 mm isolering i den nyere bygning.

Snit i ydervæg af nyere bygnings del

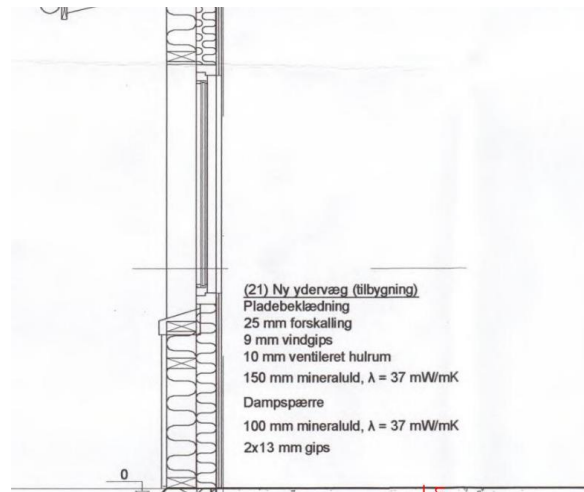
Facader er efterisoleret med 250 mm isolering i den ældre del af bygningen.

Snit af tegningsmateriel ældre bygnings del

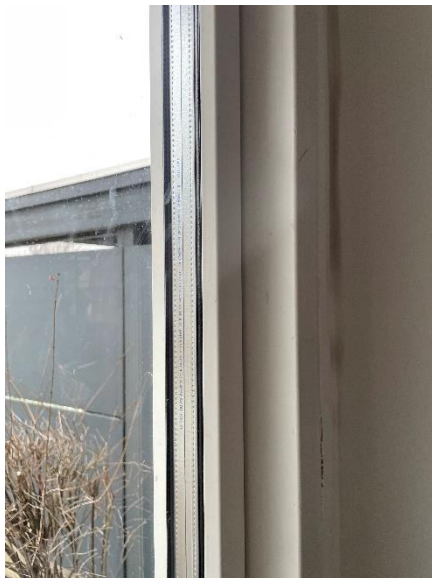
Vinduer er med 2 lags energiruder kold kant er fra 00'érne og tre lags med varm kant er fra 10'érne.

To lags energirude med kold kant

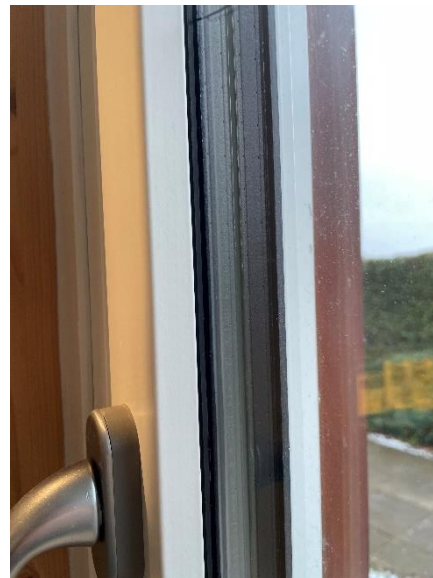
Tre lags energirude med varm kant

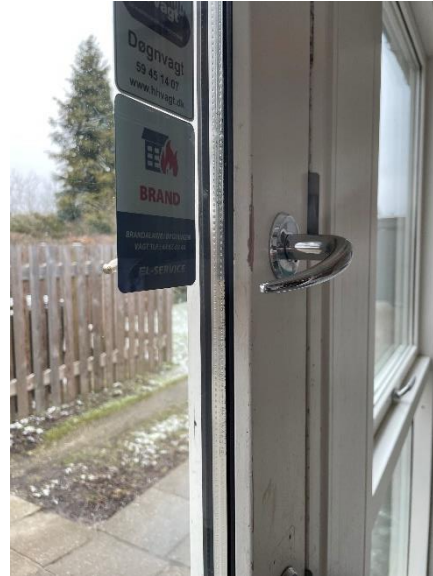
I selve institutionsdelen er der døre med glaspartier, mens rum for ventilationsanlæg og kælder er massive døre. Ruder i døre i den ældre del af bygningen er ældre termoruder, i den nyere del af bygningen er døre monteret med energiruder.

Gammel hoveddør

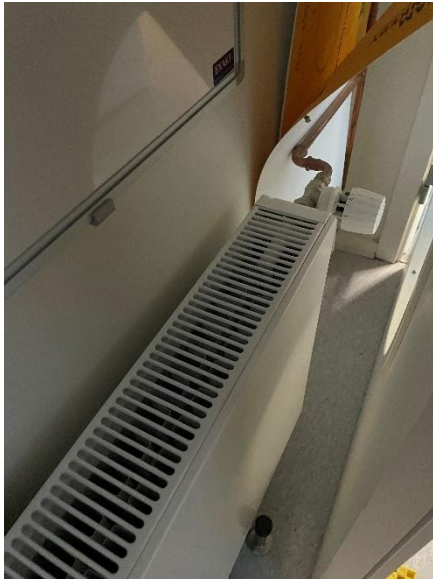
Nyere radiator

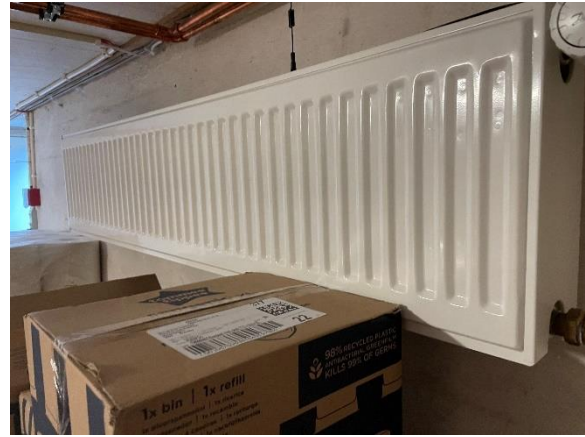
Radiator i kælder med termostat

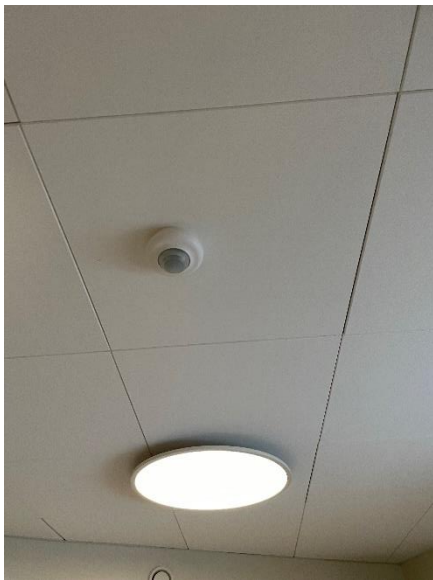
LED med sensor

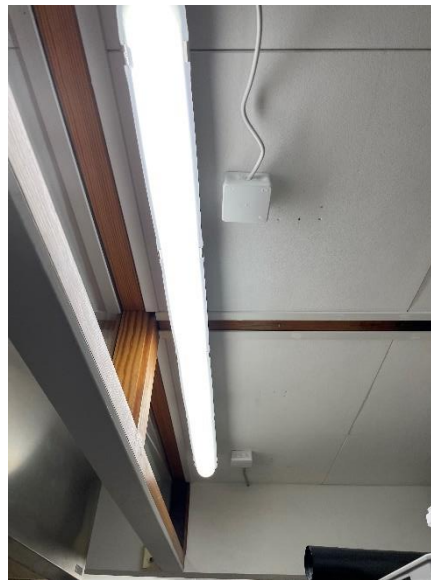
LED i køkken
