# Dyregården, Brøndby Kommune

Dato: 04.10.2024

Fotobilag til budget af 04.10.2024

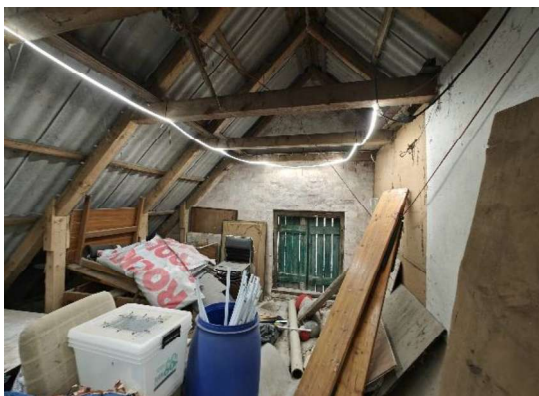
Loftsrum i staldbygning

Staldbygningerne er udført med bølgeeternittag og fremstår med belægninger og er generelt i middel til dårlig stand. Der må forventes at der er asbest i tagpladerne. Der blev ved besigtigelsen observeret hul i taget, og der kunne ses lys fra tagrummet ved kip. I klublokaler var installeret ovenlysvinduer i tag og fremstår i middel stand.

Udskiftning tage OBS!! asbest. Ift. økonomi er givet pris på udskiftning til naturskifer inkl. undertag, asbest håndtering mm. hvilket er den dyreste løsning. Til info vil en udskiftning til eternit skifer ligge på omkring 3.500-4.000 kr/m<sup>2</sup> kontra 4.500-5.000 kr/m<sup>2</sup> for naturskifer.

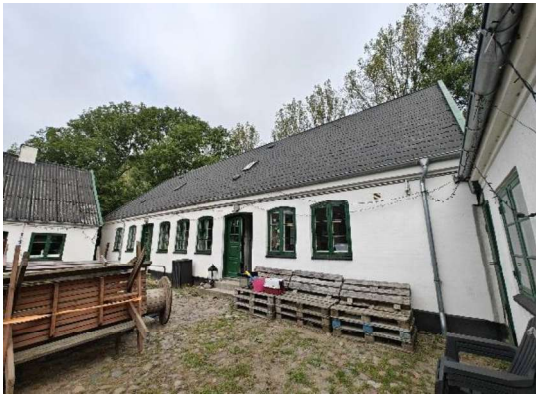
Facader på hovedhuset

Hovedhus & staldbygning er opbygget med muret facade og er filtset hvide. Sokler er pudsede og er malet sorte. Begge fremstår i god stand.

Ingen tiltag

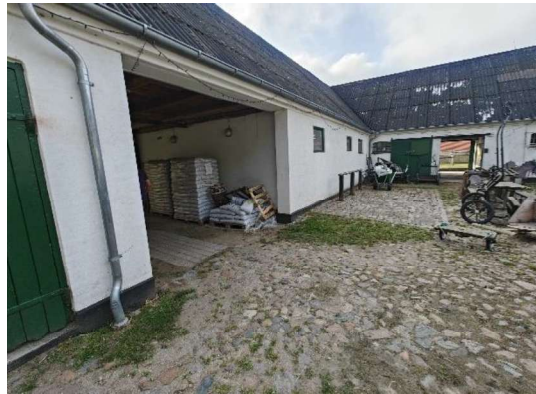
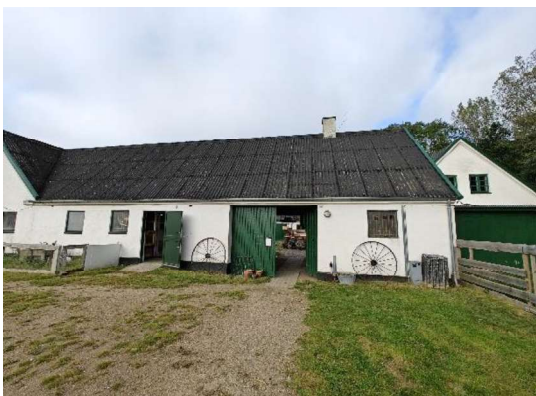
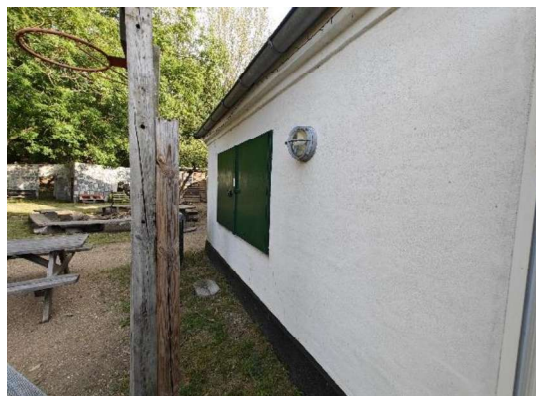
Facader på staldbygning

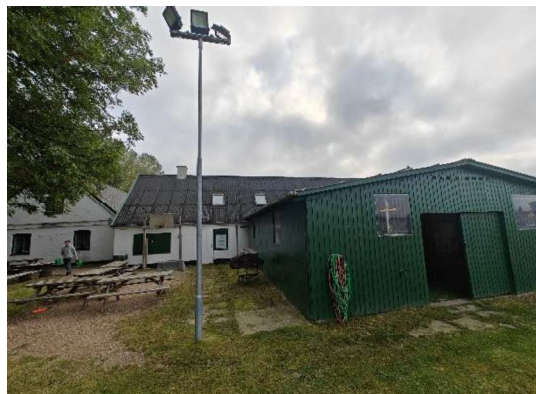
Facader på multihallen

Multihallen er udført i med træbeklædning og malet og fremstår i middel til god stand.

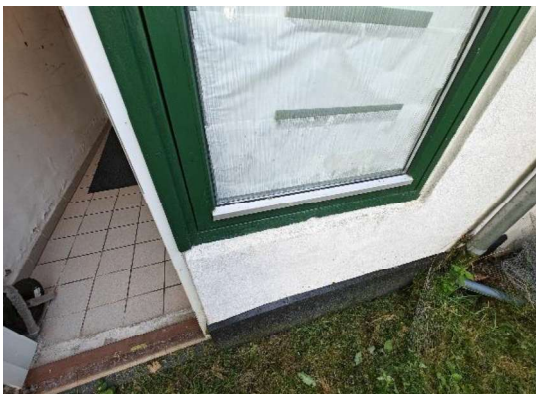
Vinduer på staldbygningen/køkken

På staldbygningen ses enkeltlags ruder som formentligt også er de originale fra opførslen. Enkelte glas er ødelagt.

Udskiftning/snedkergennemgang af ældre vinduer

Udskiftning af glas i enkeltlagsvinduer

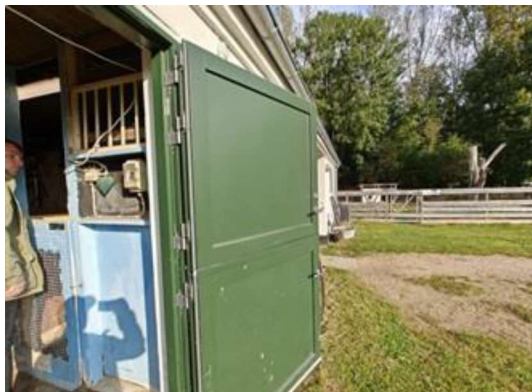
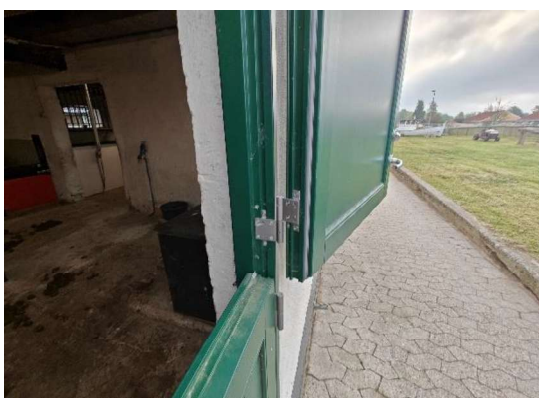
Nyere stalddør til stald

Stalde har fået nye stalddøre som fremstår i god stand dog med brugsspor.

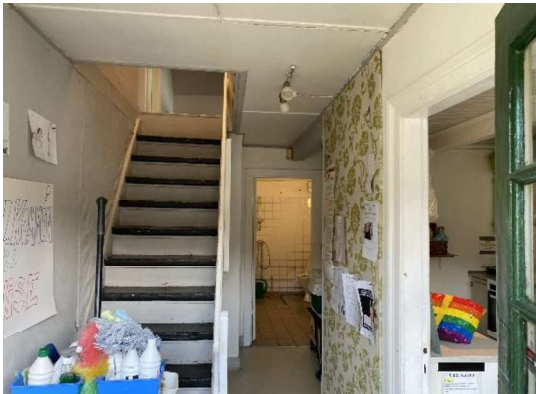
Trappe i hovedhus

Ejendommen har 2 stk. indvendige trapper i hhv. hovedhuset og laden til første sale. Trapper fremstår slidte men i middel stand.

Ingen tiltag

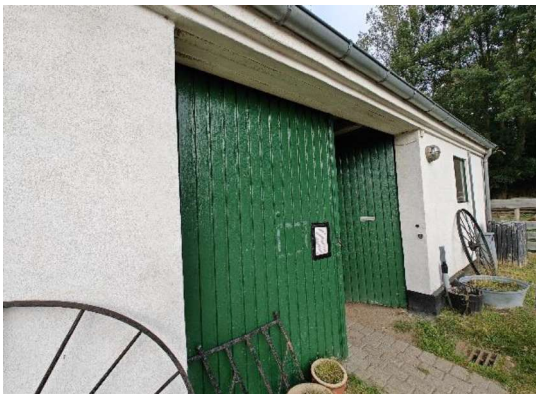
Ældre Port ved hovedindgang

Ejendommen har flere porte og gennemgange i forskellig udformning og alder. Hovedporten er af ældre dato, og fremstår i middel til god stand.

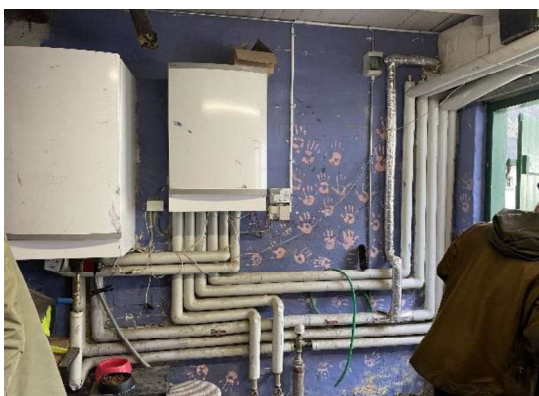
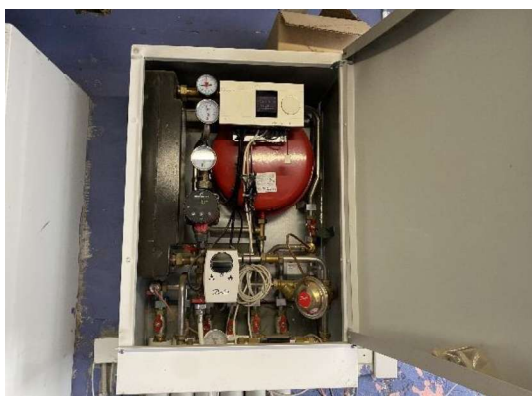
Varmecentral istandsat i nyere tid.  
Varmtvandsbeholder er fra 2020.

Varmecentral er udført som Gemina-Termix unit, med nyere rørføring, pumper etc.

Varmecentral fremstår i nyere stand. Hovedledninger ved skunkvæggen fremstår overordnet som de oprindelige opført. Der er lavet nye afgreninger og partielle udskiftninger. Det vurderes at varmeanlægget står i acceptabel stand. Det skal dog anbefales at få lavet en miljøscreening, da der ved varmecentralen er ældre rør med skader.

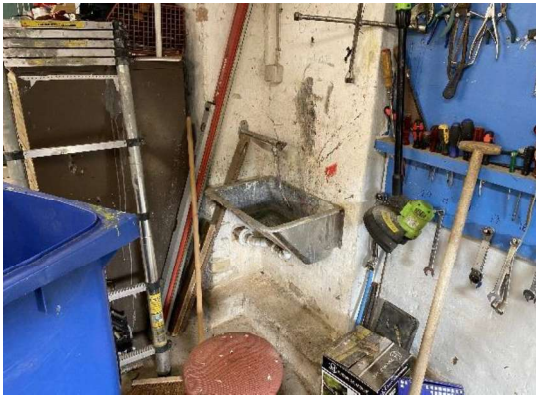
Ubenyttet håndvask

Det vurderes at vandinstallationen har udtjent sin tekniske levetid. Det ses at der i stalden er vandrør, hvor isolering er defekt. Dette skal repareres og sikres mod frostskaader. Der ses også billeder med rør uden forbindelser. Alt det der ikke bruges skal demonteres og fjernes.

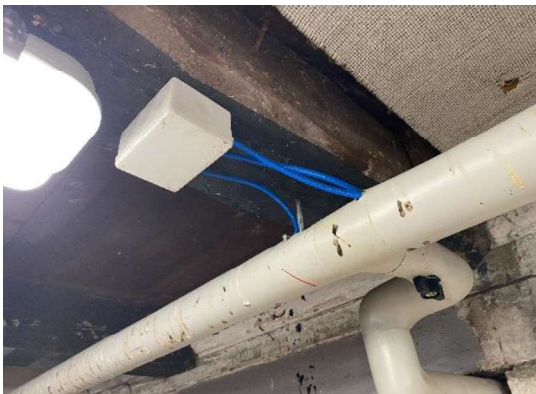
Varmekabler til frostsikring

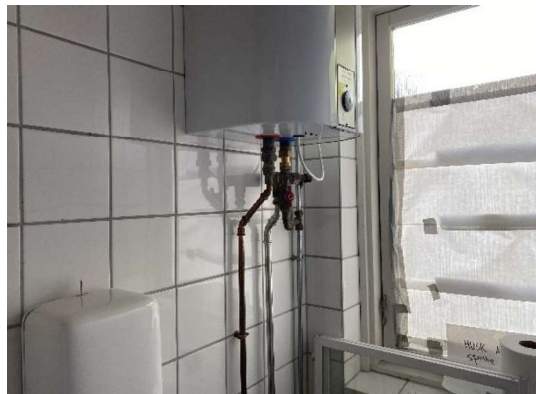
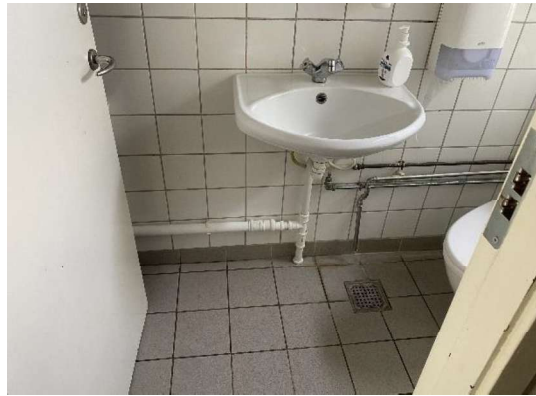
Koblingsledninger udført i kobber og rustfrie stålør

Koblingsledninger på toilet der er forbundet til vandvarmeren, er udført i rustfrie stålør og kobberør

Hovedledninger er generelt de oprindelige galvaniserede stålrør udført med nye afgreninger og partielle udskiftninger i forskellige materiale, herunder kobber, PEX og rustfrie stålrør.

Det øger risikoen for korrosion med blanding af materialer.
