# Tilstandsvurdering og energiscreening

Lille Kærdammen  
Kærdammen 1B, 2605 Brøndby

1. april 2025

Udarbejdet af: Christian Lundstrøm  
Kontrolleret af: Lars Erik Dworak  
Dato: 01.04.2025  
Version: 1  
Projekt nr.: 1024991, Tilstandsvurdering og energiscreening  
Kommunale ejendomme i Brøndby kommune

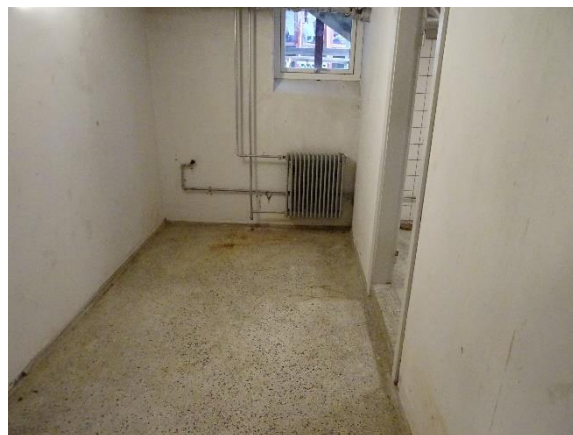
Kælder gang foran nedlagte toiletter

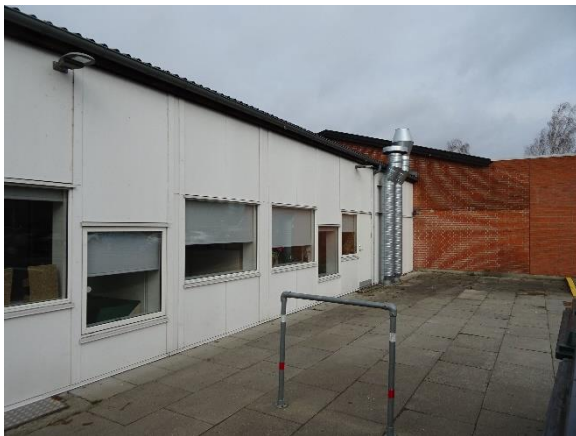
Facade mod øst udvendigt efterisoleret

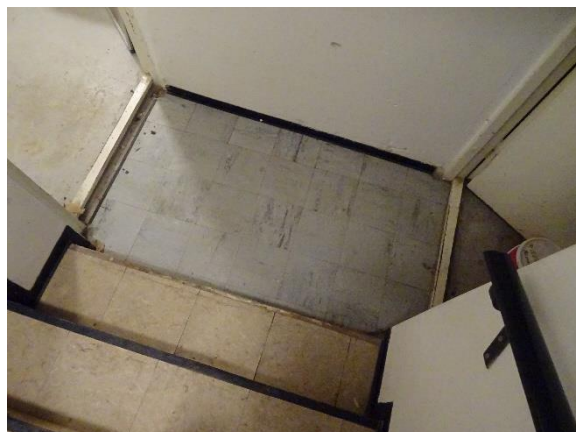
Vinyl ved foden af kældetrappe

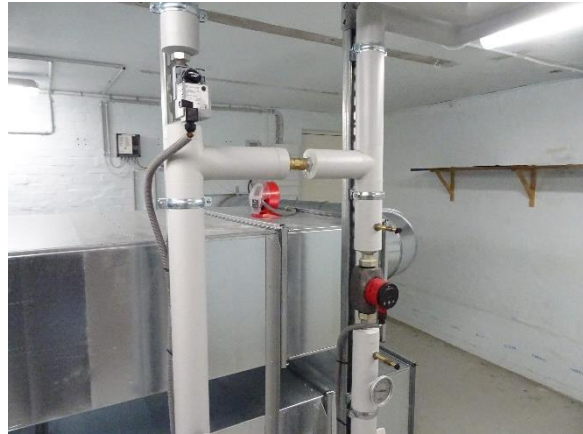
Blandeanlæg for ventilation varmeplate

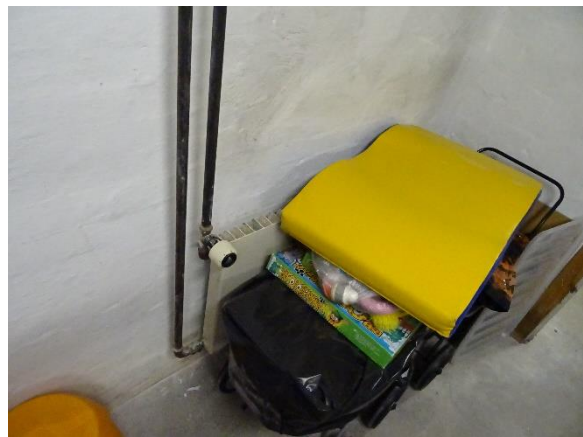
Nyere generation, men stadig ældre radiator i kælder

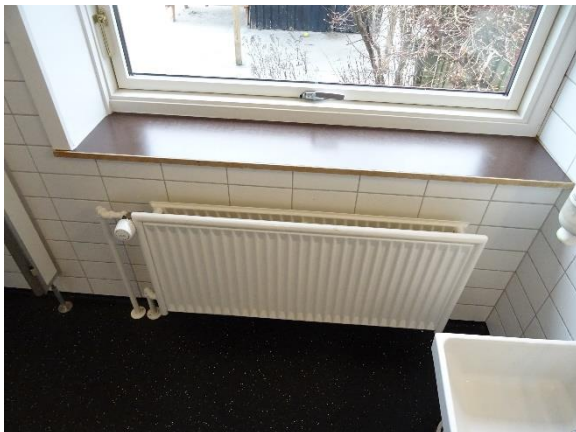
Nye radiator på toilet

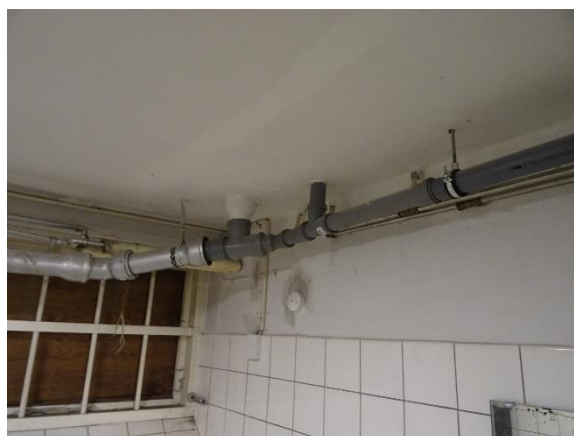
Plast afløb fra renovering

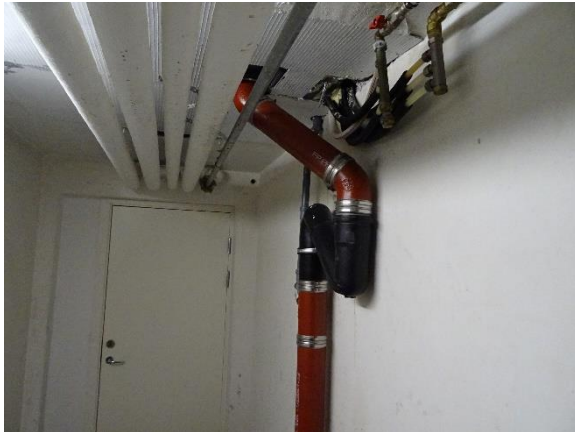
Nyere støbejernsfaldstamme fra renovering

Der ses begyndende rustdannelser på de tilbageværende støbejernsrør som derfor skal påregnes udskiftet i løbet af de kommende 5-10 år.

| Aktivitet på bygningsdel | Ved.type | Prioritet | Int.val, år | Første år | Omkostning |
|---|---|---|---|---|---|
| Faldstammer i kælderen udskiftes til nye rustfri afløbsrør, døde afløb blændes ved hovedledning | Opret. | Middel | Engangs | 2028 | 99.000 |

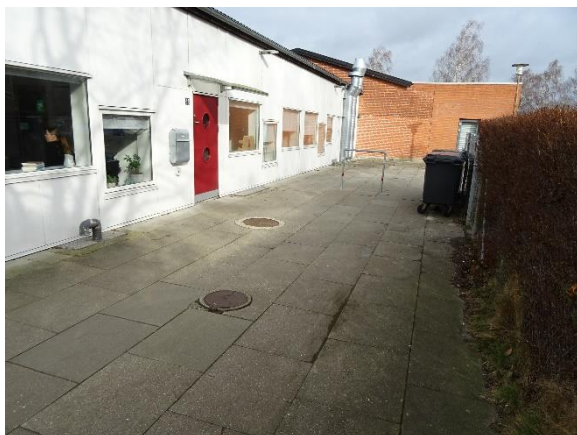
Kloakbrønde øst for bygning

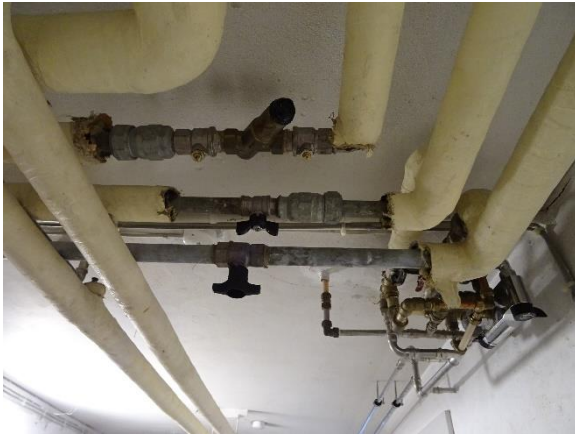
Hovedfordeling i kælder

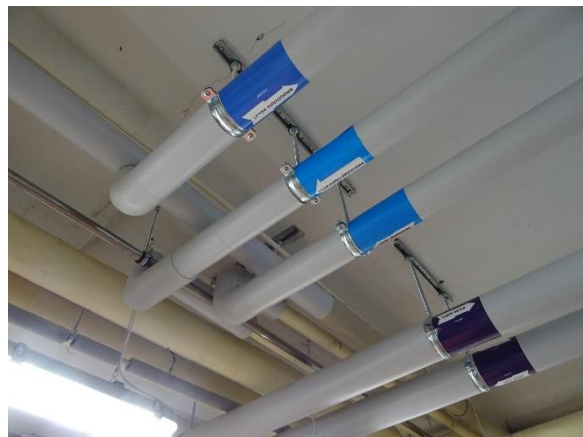
Fordelingsrør i varmecentral

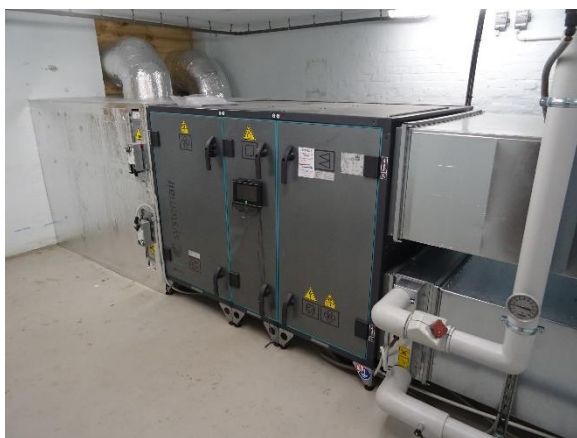
Kanaler er ført over nedsænkede lofter i institutionen. Det er oplyst at anlægget kun forsyner institutionen i stueplan; med et nettoareal på ca. 240 m<sup>2</sup> og volumen på ca. 700 m<sup>3</sup> virker 5.000 m<sup>3</sup> kapacitet umiddelbart voldsomt.

Ventilationsanlæg i kælder

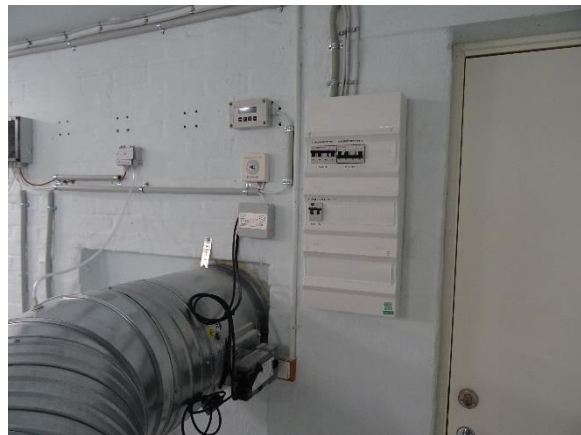
Undertavle til ventilationsanlæg

Hovedtavle er i acceptabel stand og det fremstår som om at opmærkning er blevet gået efter i forbindelse med renoveringen. Der mangler dog nogle sikringer i tavlen som gør strømførende dele tilgængelige. Tavlen bør skiftes indenfor de næste 10 år.

| Aktivitet på bygningsdel | Ved.type | Prioritet | Int.val, år | Første år | Omkostning |
|---|---|---|---|---|---|
| Eltavle med ældre smeltesikringer udskiftes til ny med automatsikringer, ca. 16 grupper inkl. dokumentation | Opret. | Normal | 40 | 2032 | 39.000 |

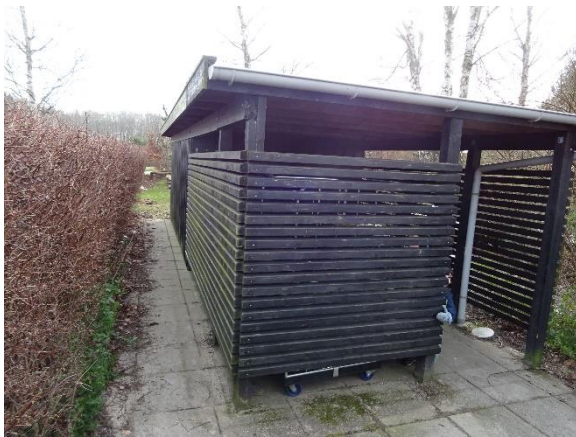
Udhus mod vest er registreret i BBR som opført i 2010, men fremgår af luftfotos op til 30 år tilbage og der virker også ældre end 15 år. Taget er belagt med tagpap og resten af udhuset er i 1 på 2 brædder. Udhus mod øst er fra 2010 og svarer til luftfotos. Ydervægge er i 1 på 2 brædder og tag i ståltrappezplader.

Udhus øst for institution, bygning 4

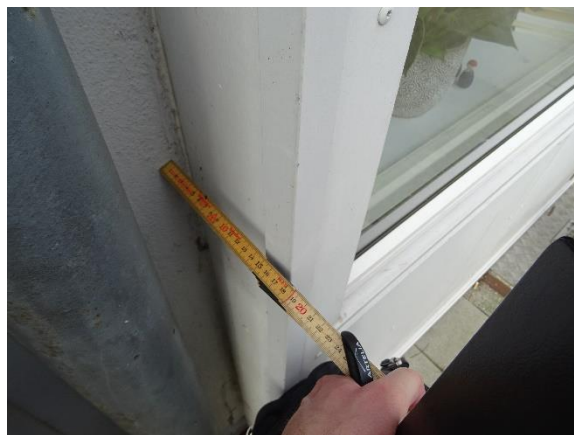
Udvendig isolering på østfacade

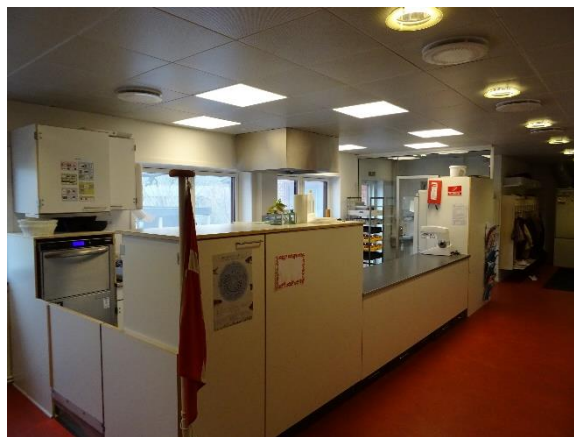
Belysning er overvejende LED 60x60 cm paneler på 40 W med nogle tilbageværende loftsintegrerede armaturer for kompaktrør.

60x60 LED paneler over køkken og indbygningsarmaturer til PL rør i gang areal.

| Aktivitet på bygningsdel | Ved.type | Prioritet | Int.val, år | Første år | Omkostning |
|---|---|---|---|---|---|
| Belysningsanlæg, udskiftning af loftsintegrerede armaturer med kompaktrør til LED paneler. | Opret. | Normal | Engangs | 2027 | 33.000 |
