## Tilstandsvurdering og energiscreening

Gildhøj Tandklinik  
Gildhøj 190, 2605 Brøndby

29. januar 2025

Udarbejdet af: Christian Rasmussen, Christian Lundstrøm  
Kontrolleret af: Mikkel Holst Sørensen  
Dato: 28.01.2025  
Version: 1  
Projekt nr.: 1024991, Tilstandsvurdering og energiscreening  
Kommunale ejendomme i Brøndby kommune

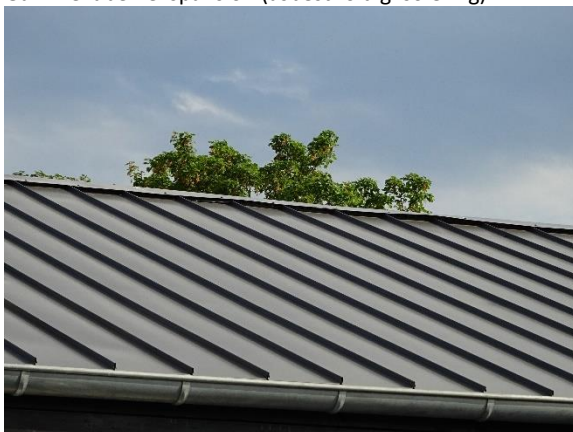
Stål tag (bygning 2).

Taget fremstår generelt ældre med tydelige tegn på slid. Tagfladen og de fleste tagsten virker intakte set udefra, men der er observeret dagslysindtrængning enkelte steder i tagrummet, hvilket kan indikere mindre utætheder eller forskubbede tagsten og at understrygninger stedvist er manglende. Der ses også tagsten med afslag og frostskeer samt udførelse af udvendig tætning (overstrygning). Trækstrukturen virker stabil, men har spor af ælde.

Det anbefales på kort sigt at få foretaget en udvendig gennemgang af tagfladen med henblik på at identificere og udbedre utætheder, løse eller beskadigede tagsten som kan resultere i følgeskader.

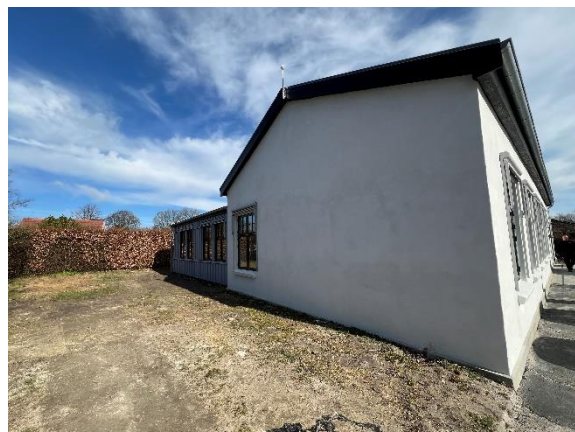
Hvid puds. (Bygning 2)

Den hvidpudsede facade fremstår generelt nyrenoveret og uden synlige skader. Overflader er ensartede og fri for revner. Let facadebeklædning på tilbygningen virker intakt og tæt, uden tegn på løse dele eller synlige fugtskader. Soklen er lav, men generelt tør og uden nedbrydning.

Pudsede flader og facadebeklædning kræver primært almindeligt vedligehold – jævnlig rengøring og kontrol for revner eller skader.

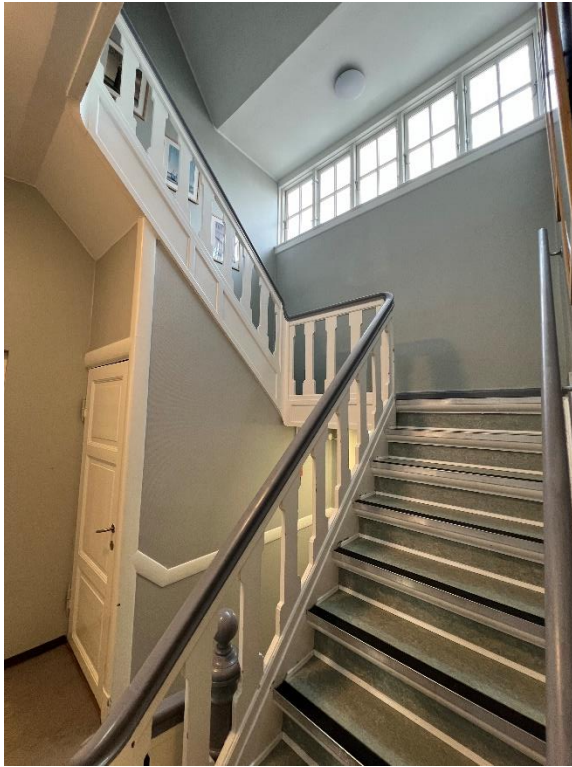
Indvendig trappe

Trappen fremstår i god og stabil stand. Malingen på værn og balustre er velholdt, og trinene har en intakt belægning uden løse dele. Der ses ingen tegn på strukturelle skader, nedslidning eller løst gelænder. Belysningen ved trappen er god, og dagslysindfald fra ovenlysinduer bidrager til orienteringen.

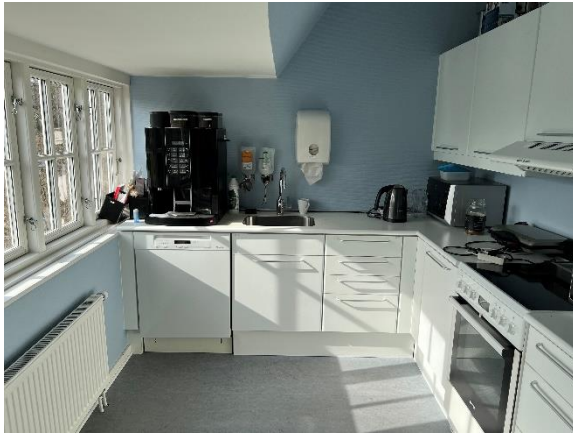
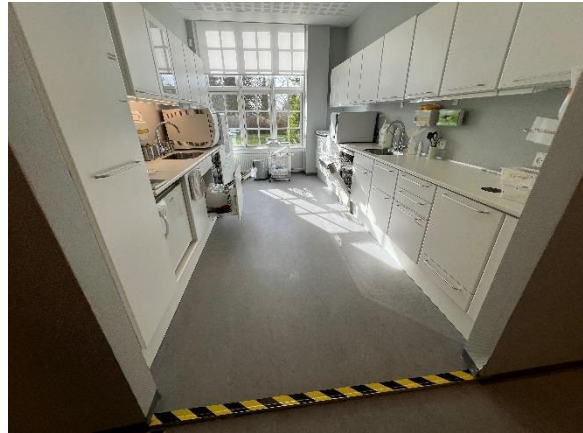
Begge køkkener fremstår i god vedligeholdelsesstand og er tydeligvis moderniseret inden for de senere år. Skabs- og skuffefronter er intakte. Bordplader og vaskearmaturer er velholdte og uden mærkbare skader. Gulvbelægningen er intakt og uden synlige løfte- eller slidmærker.

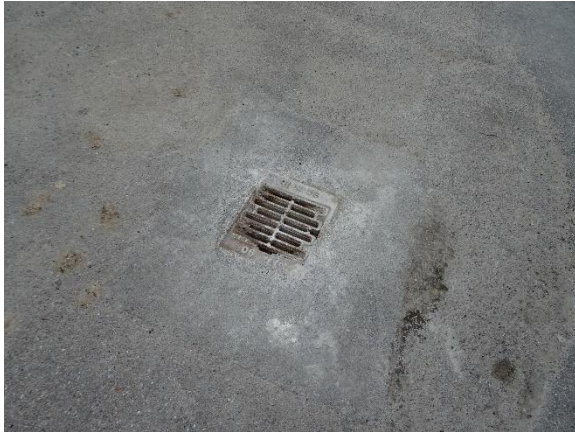
Regnvandsbrønd.

Kloakledninger i jord er udført i beton og har en alder hvor tiltag er påkrævet. Nærmere vurdering af tilstand ved tv-inspektion anbefales.

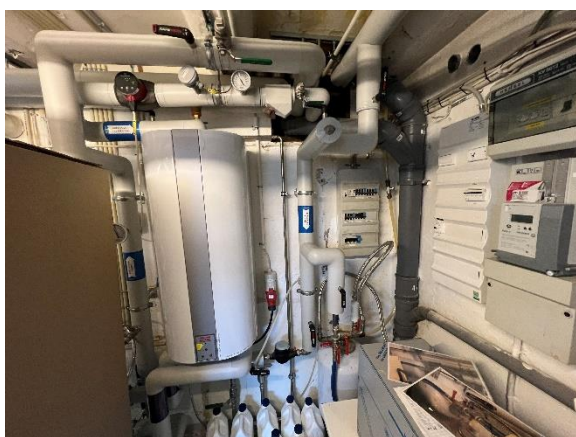
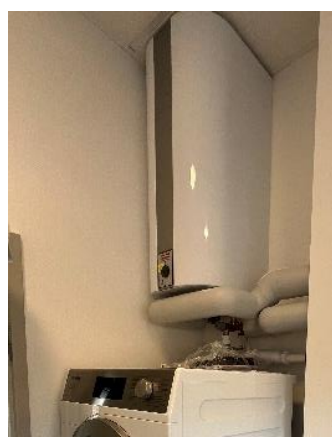
Vandinstallationen vurderes at være i god stand på baggrund af de anvendte tidssvarende rørmaterialer. Ventiler er ligeledes af nyere dato. I tilknytning til rustfri stålør bør der undersøges om der er messing fittings, som kan have en reduceret levetid i rustfri installationer.

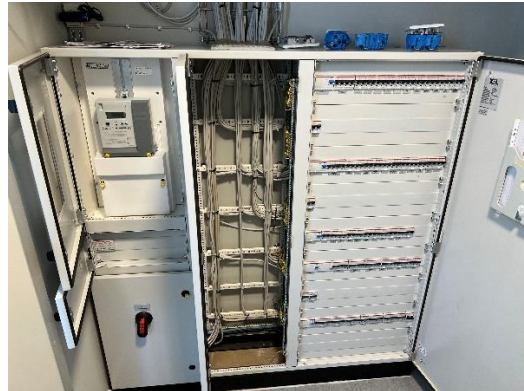
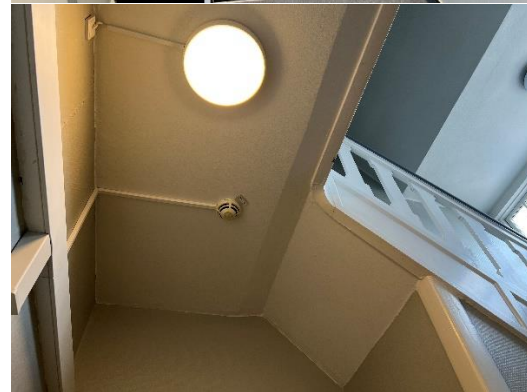
Hovedtavle bygning 2

I bygning 2 er der udført helt nye installationer. Tavler er med automatsikringer og al belysning er med LED.

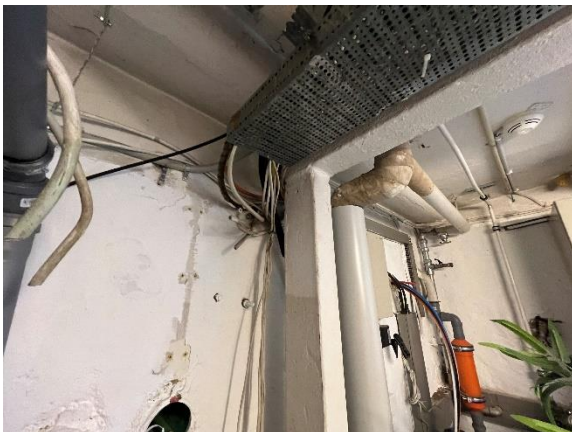
På loftrummet i Bygning 1 er kabelføringen uoverskuelig og præget af manglende fastgørelse og beskyttelse. Kabler ligger løst i isoleringen og er delvist tilsluttet via stikdåser, hvilket ikke lever op til gældende installationskrav.

Døde ledninger stikker ud flere steder

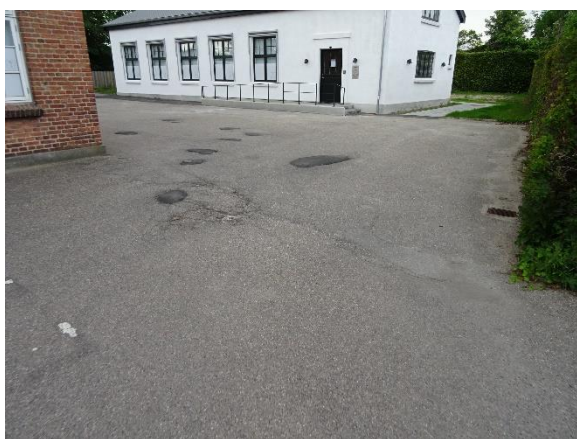
Forplads mellem de 2 bygninger

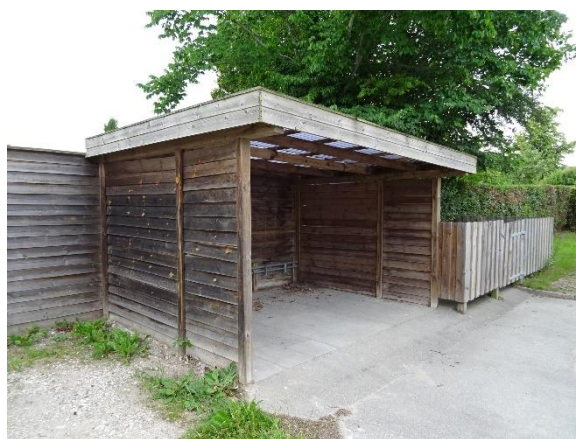
Cykeloverdækning fra 2016

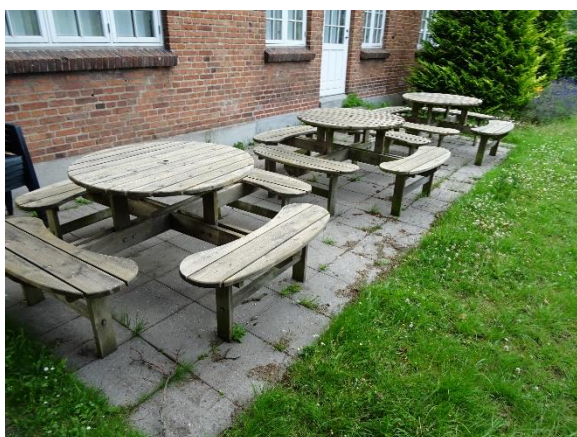
Fliseterrasse bag den oprindelige bygning

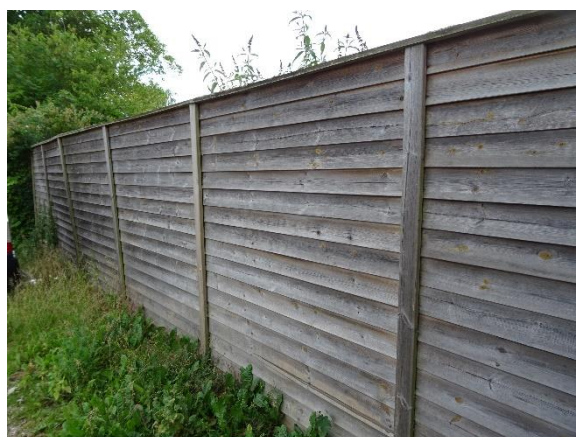
Plankeværk i skel

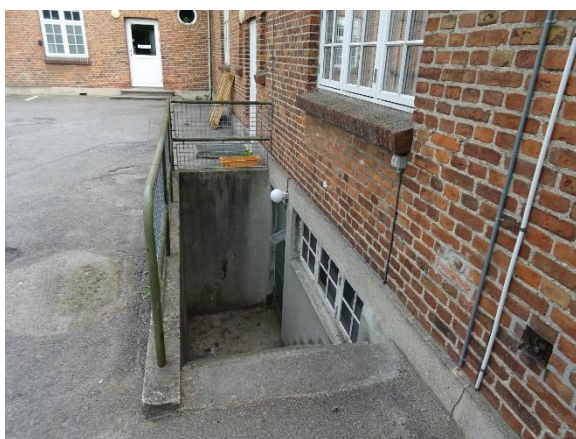
Kælder er udført med betongulv og grundmurede kælderydervægge. Begge dele uden isolering. Kælderen er uopvarmet så beregningsmæssigt er der ikke varmetab fra kælderen, men mod kælderen.

Kælder set udefra

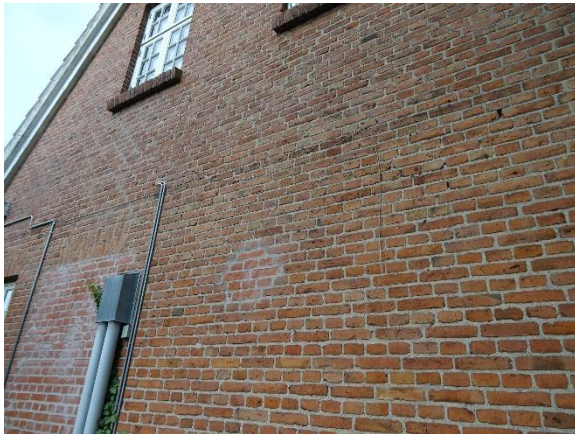
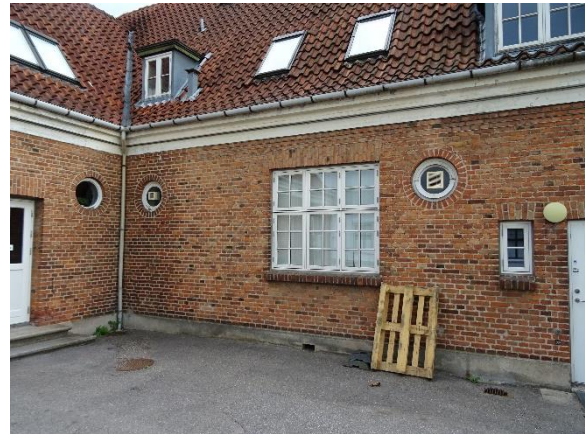
Massive ydervægge i facaden består hovedsageligt af 36 cm massiv og uisoleret teglvæg. Ydervægge i syd- og østvendt facade består dog delvist af 48 cm massiv og uisoleret teglvæg iht. tegningsmateriale.

Fuldmuret ydervæg

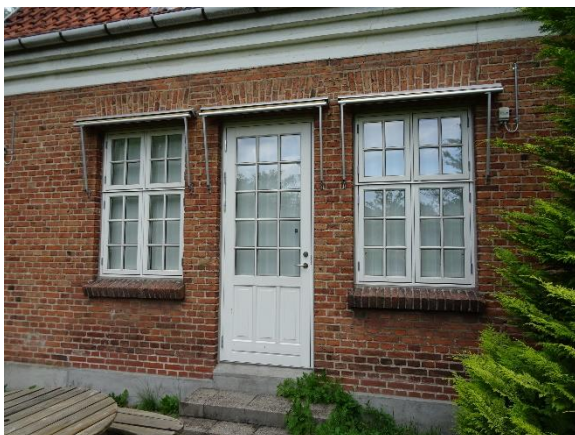
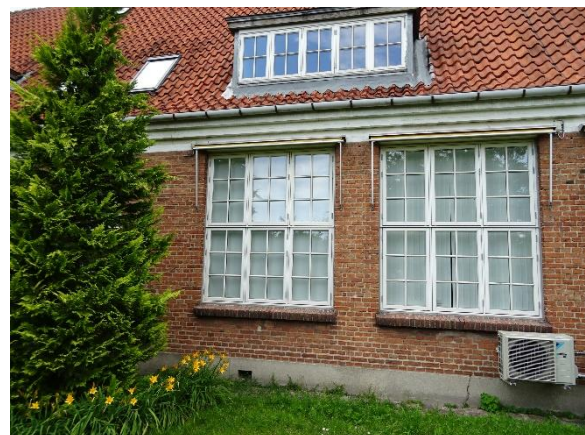
Palævinduer med sprosser i oprindelig ejendom er skiftet til nye med tolags energiruder.

Palævinduer med sprosser og energiruder

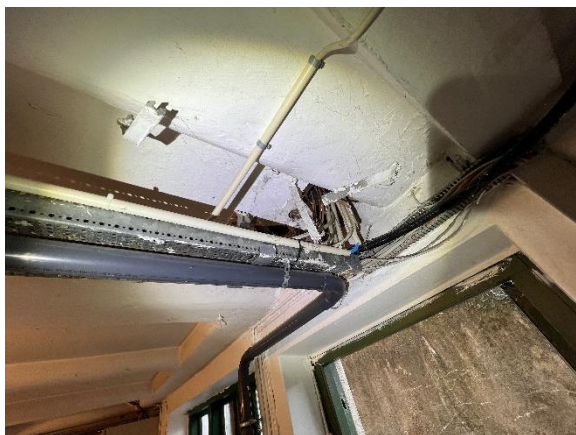
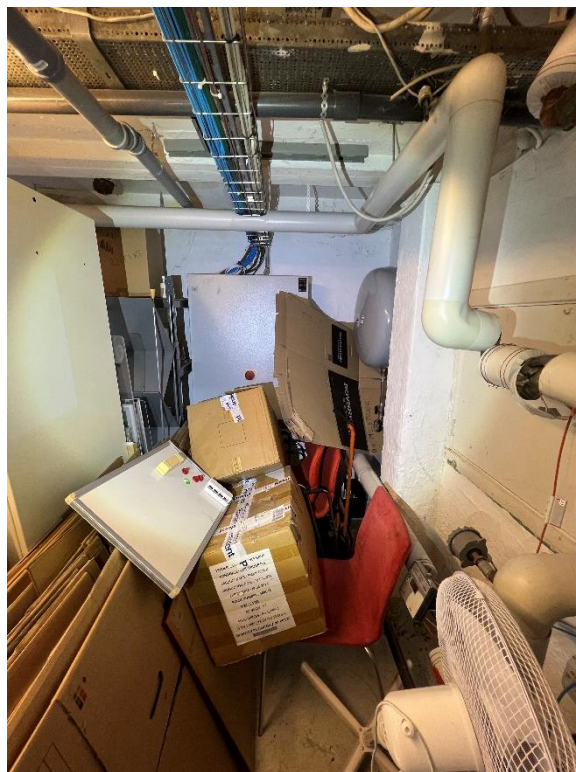
Gulv mod krybekælder af træ/bjælker, er isoleret med 200 mm mineraluld mellem bjælker. Gulv mod uopvarmet kælder af træ/bjælker, er vurderet isoleret med 100 mm mineraluld mellem bjælker. Terrændæk i tilbygning er isoleret iht. BR08 som var gældende ved opførelsen af tilbygningen.

Loft i kælder

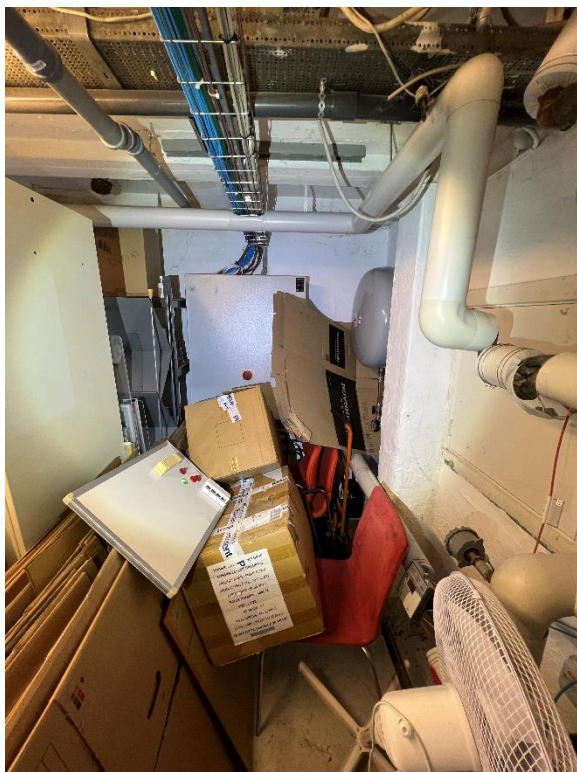
Alle de synlige vandinstallationer er registreret som isolerede. Her er tale om installationer i kælderen og i skunke. I skunke er isoleringstykkelsen dog begrænset til 13 mm rørskåle i skum. I energimærket er det registreret at nogle lodrette brugsvandsrør med varmt vand er uisolerede.

Vandinstallation i varmecentral i kælder

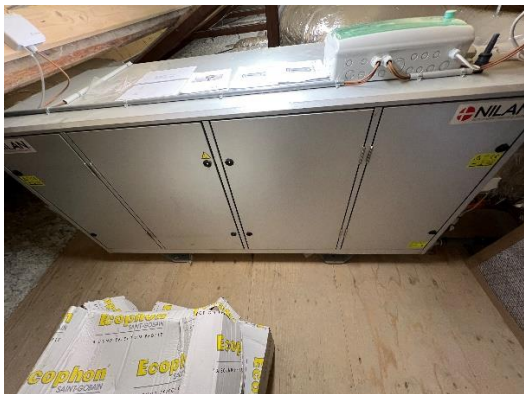
Kun den nyrenoverede bygning har ventilationsanlæg. Anlægget er helt nyt fra 2025 og lever op til de seneste energikrav som skal eftervises ved performancetest ved afleveringen. Der er derfor ingen besparelsesforslag.

Nyt ventilationsanlæg

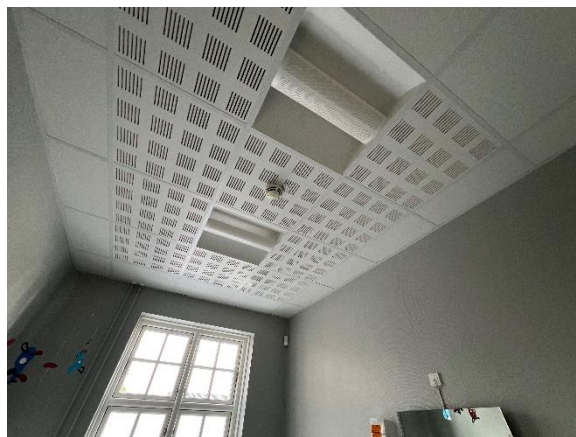
Glamox 55 W loftintegrerede armaturer
