## Tilstandsvurdering og energiscreening

Middelalderlandsbyen (De 2 reelle bygninger)  
Nybovej 11, 2605 Brøndby

29. september 2025

Udarbejdet af: Christian Lundstrøm  
Kontrolleret af: Anders Rathje Kjær Lorentzen  
Dato: 29.09.2025  
Version: 1  
Projekt nr.: 1024991, Tilstandsvurdering og energiscreening  
Kommunale ejendomme i Brøndby kommune

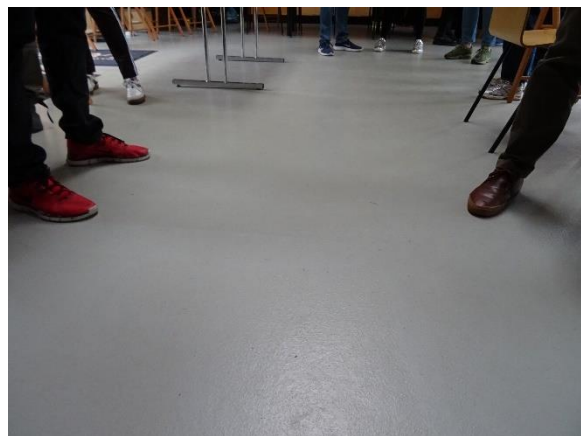
Gulve i epoxy, formidlingsrummet

Bortset fra almindelige brugsspor er epoxygulvene i god stand, der er ikke konstateret revner eller større afskalninger eller huller.
