## Tilstandsvurdering og energiscreening

Rådhuset  
Park Allé 160, 2605 Brøndby

3. juni 2025

Udarbejdet af: Jacob Skov Christiansen, Martin Hinsch Kristensen, Christian Lundstrøm  
Kontrolleret af: Claudia Schulz, Anders Lorentzen  
Dato: 03.06.2025s  
Version: 1  
Projekt nr.: 1024991, Tilstandsvurdering og energiscreening  
Kommunale ejendomme i Brøndby kommune

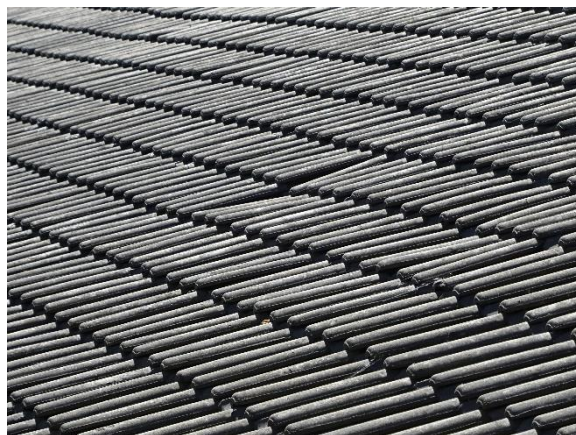
Sammensynkning evt. pga. nedbrudte lægter

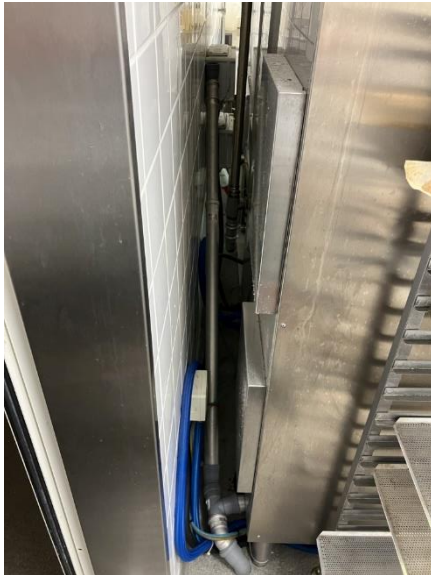
Kondensafløb ikke tilsluttet på bagside af dampovn

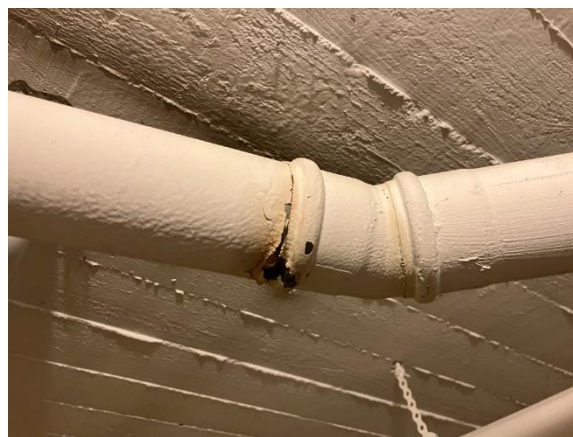
Tæring på støbejern

Særligt i kælderen ses der begyndende tæringsskader på de tilbageværende støbejernsrør. Der kunne konstateres tydelige lugtgener i et enkelt rum i kælderen hvor der er nedlagt et bad/toilet. Alt i alt bør der ryddes op i nedslidte og/eller døde afløbsledninger.

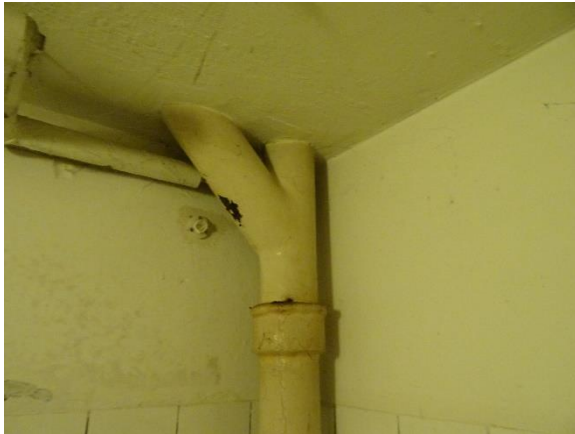
Ældre støbejernsfaldstamme i kælder

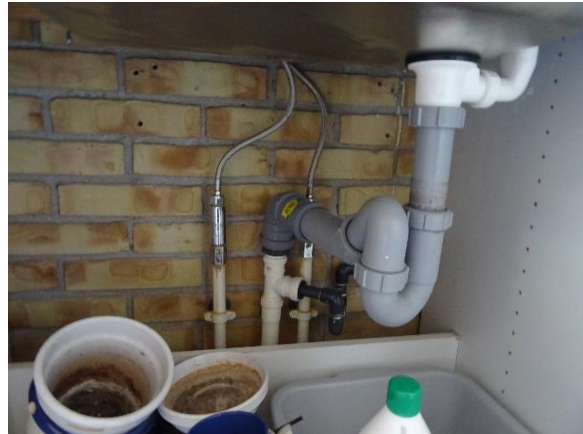
Ældre rør under køkkenvask

| Aktivitet på bygningsdel | Ved.type | Prioritet | Int.val, år | Første år | Omkostning |
|---|---|---|---|---|---|
| Kold og varm brugsvand nedtagning, udskiftning til rustfast stål inkl. rørisolering, rørmærkning og hvor nødvendigt også PVC folie | Opret. | Høj | Engangs | 2029 | 1.925.000 |

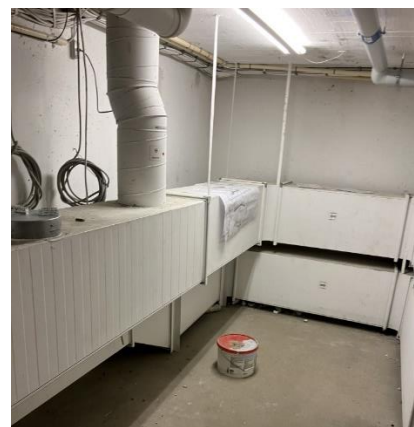
U-isolerede kanaler i uopvarmet kælder.

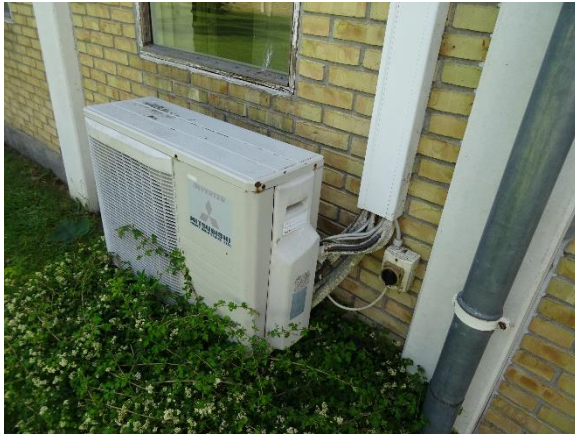
Ældre varmepumpe designet til R22 kølemiddel men påfyldt R407C

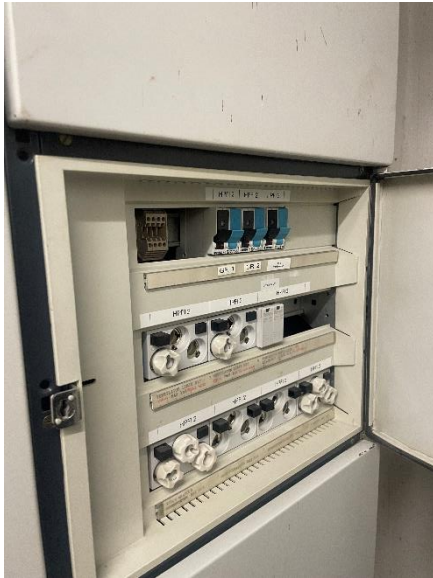
Fordelings avle i kælderen årgang 1970-80

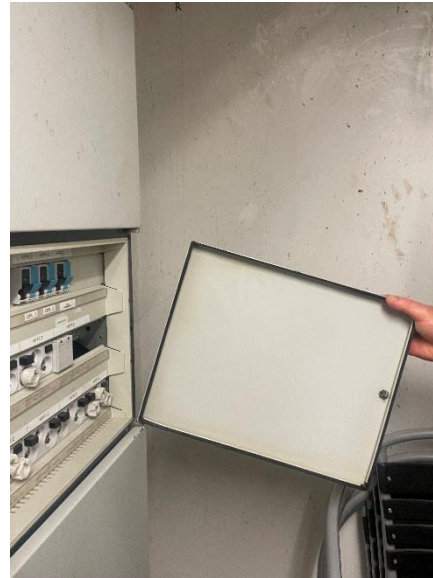
Fordelingstavle i kælderen skadet låge

| Aktivitet på bygningsdel | Ved.type | Prioritet | Int.val, år | Første år | Omkostning |
|---|---|---|---|---|---|
| Installationer der er skadet eller ikke afsluttet korrekt bringes i orden, generel elektriker gennemgang, afsætningsbeløb til to dage. | Opret. | Høj | Engangs | 2026 | 22.000 |

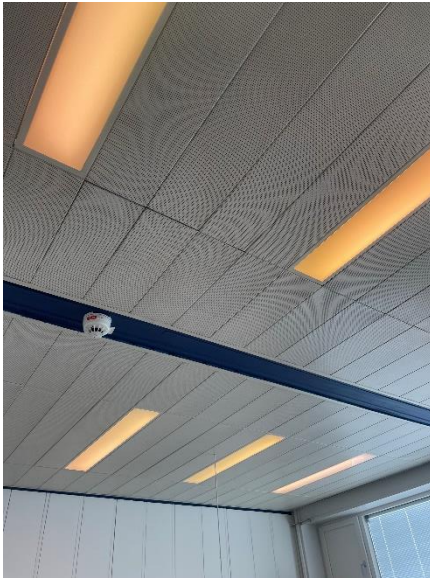
Eksempel på belysning i bygningen som ikke er udskiftet til LED

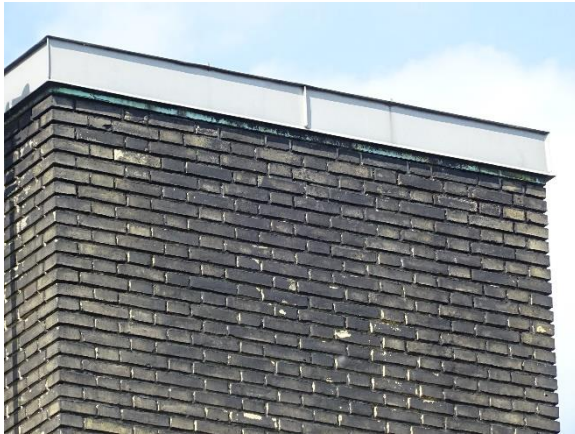
Skorstenspipe i murværk

Skorstenen har begyndende fugeskader i toppen. Det foreslås at skorstenen nedrives fremfor at vedligeholde murværket og med fare for at nogen klatrer op i den.

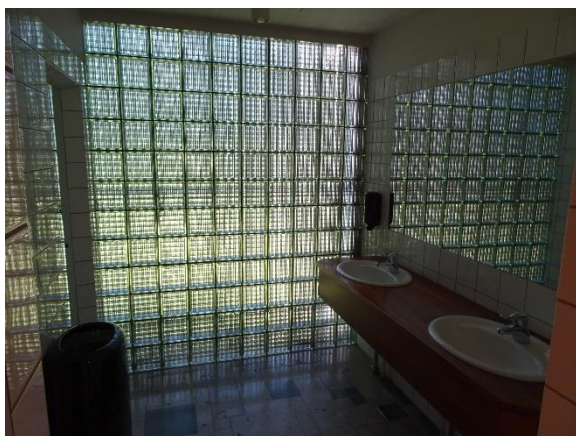
Kældervinduer mod nord er med et lag glas. Det samme gælder enkelte overpartier. På toiletter i byrådsbygningen er hele vægge opmuret i glasbyggesten der lidt dårligere isolerende end ældre termoruder.

Ydervæg på toilet i glasbyggesten.

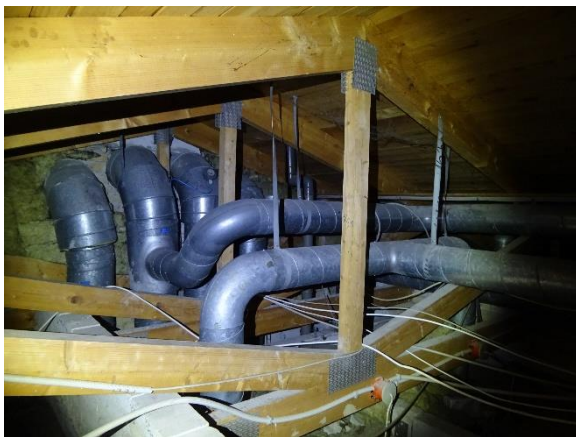
Ventilationskanaler på loft over gang 1A/1B fremstår uisolerede. Det er et problem hvis det er rumluft før eller efter varmegenvinding.

Kanaler på loft uden isolering

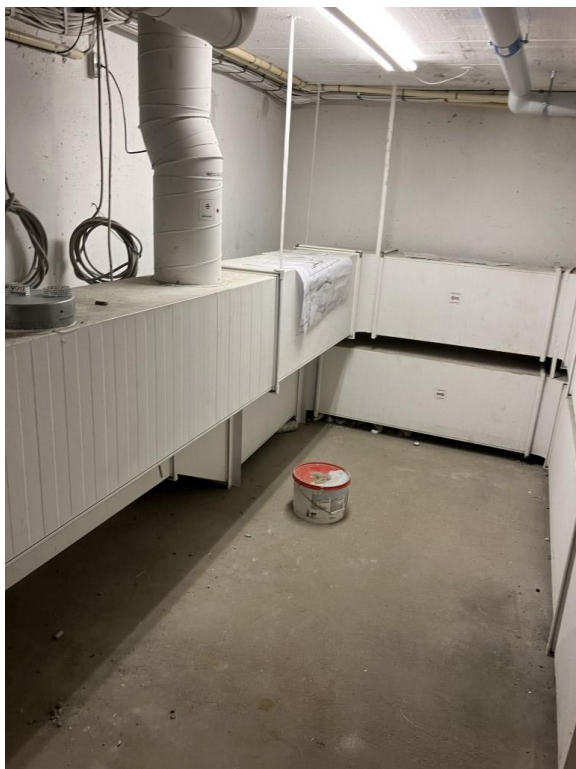
Kanaler i kælder

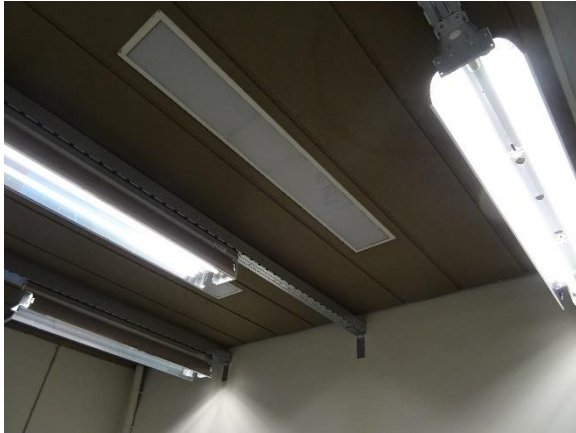
Armaturer i køkken/printerrum, ikke skiftet
