## Gildhøjhjemmet - Bygning 1 (D)

## Gildhøjhjemmet - Bygning 2 (A, B, M)

# Gildhøjhemmet, Bygning 1 (M)

Dato: 19.04.2024

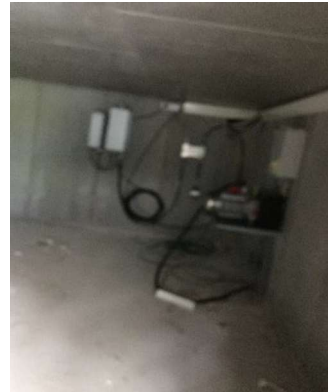
Kælderrum ved elevator

Kraftig lugt af råd / skimmel fra kælder ved elevator. Der vurderes at mangle udluftning / ventilation af kælder.

Etablering af ventilation i kælder, inkl. sanering.

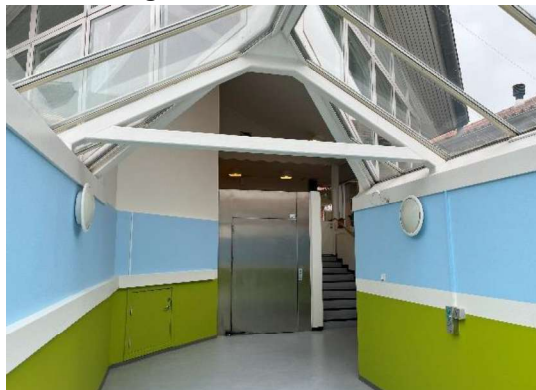
Sammenbygningen imellem bygning 1 og 2, med ældre lyskilder i belysningsarmaturerne.

Overordnet set, er installationerne i rimelig stand. Det vurderes at alle lysinstallationer skal tilpasses og opgraderes. Det vurderes at alle belysningsarmaturer skal udskiftes. Og det vurderes at alle udendørsbelysningsarmaturer skal udskiftes. Alt bør udføres inden for en kortere årrække. Renovering og udskiftning af installationer og belysning er prissat i budgettet.

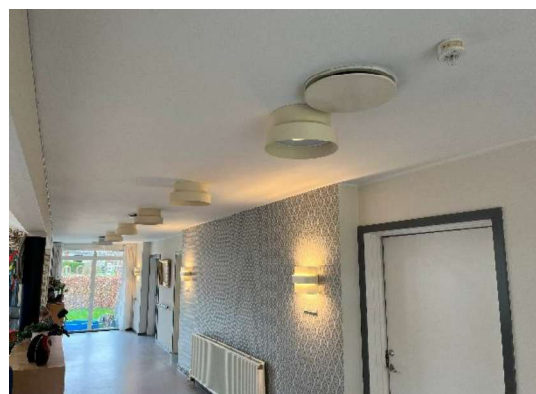
Generelt ser installationerne ud til at i rimelig stand, men der bør udføres forbedringer på lysinstallationerne.

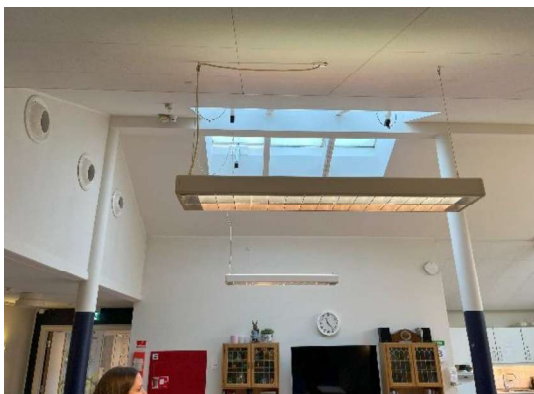
Eksisterende belysningsarmaturer med ældre lyskilder.

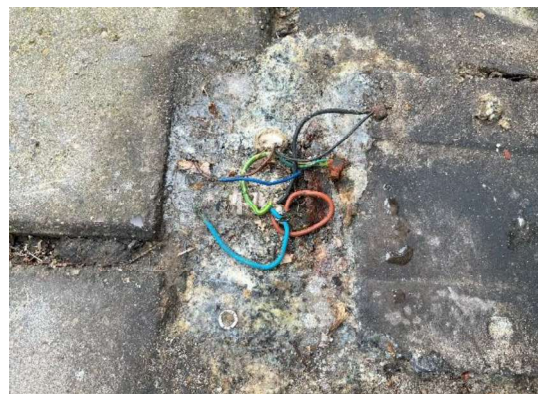
Installation ved indgangs port/låge skal **fjernes straks**. Det er uforsvarligt med sådan en installation hvor alle folk går ind til bygningerne.

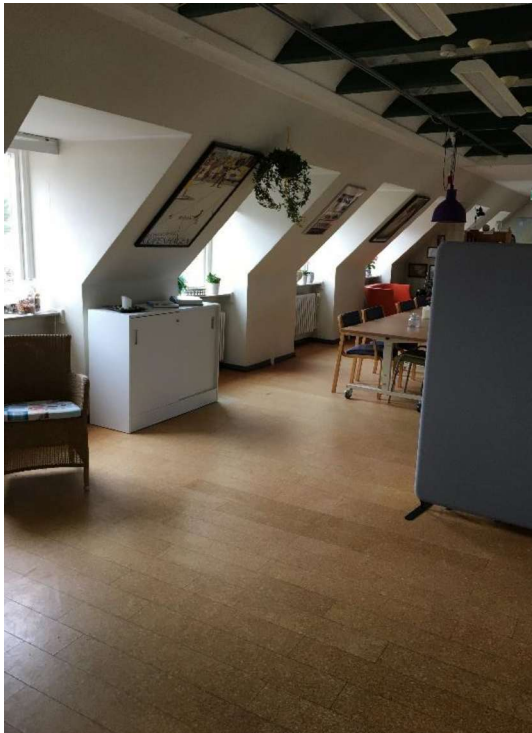
Den ene side af loftrum er renoveret, den anden er ikke

- Rydning af alle tagflader ned til spær.
- Opbygning af ny tagbelægning med tidssvarende isolering og udluftning af tagkonstruktionen.

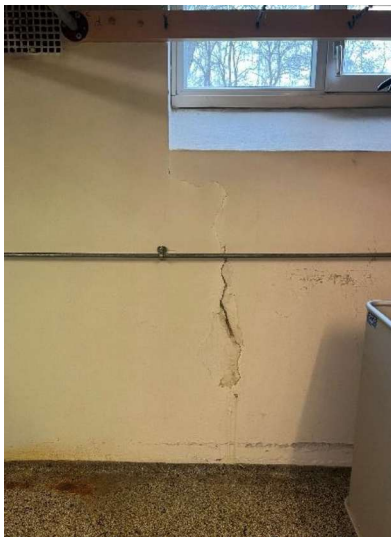
Kælderydervæg, bygning M

Der ses revner i terrændæk og kældervægge. Revnerne vurderes at stamme fra mindre sætninger og svind. Konstruktionsmæssigt vurderes revnerne ikke at være kritiske.

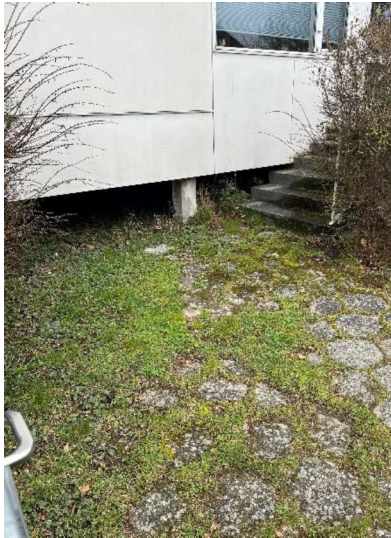
Gavl, bygning B

Hovedparten af dækket i bygning B er terrændæk, men af eksisterende tegninger ses det at første del af bygningen har åben dækkonstruktion, på fritstående betonsøjler. Der ses afskalning på betonsøjler.

- Udskift betonsøjler med liniefundament
- Udskift åben dækkonstruktion med terrændæk.

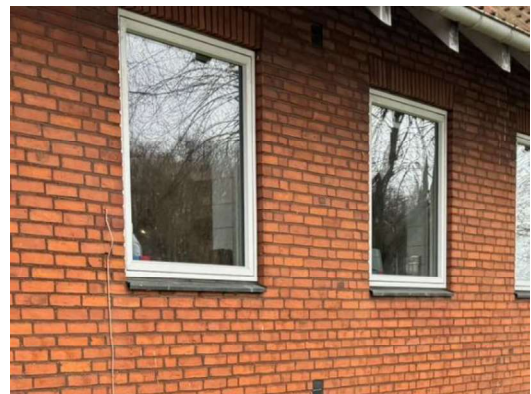
Vinduer i facade

Vinduer er af ældre dato.

- Udskiftning af vinduer i forbindelse med facadeistandsættelse og indvendig sanering af ydervægge.

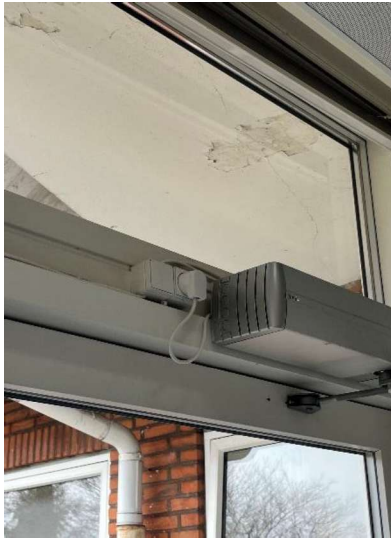
Underside etagedæk i mellembygning mellem bygning M og B

Der ses afskalning på underside af etagedæk i mellembygning mellem bygning M og B. Opbygning af etagedæk er ikke umiddelbart gennemskuelig.

Undersøgelse af betonkonstruktion i etagedæk. Økonomi til evt. udbedring er ikke medtaget i budget.

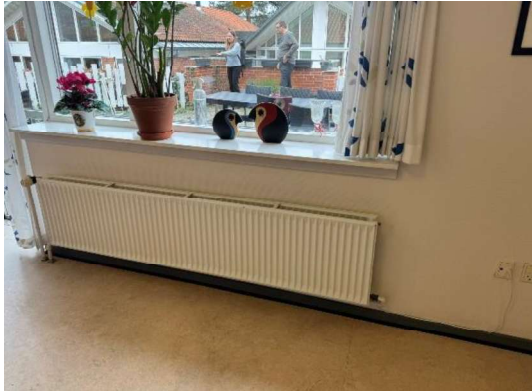
Radiatorer placeret langs yderfacaden under vinduer

- Varmeanlæg udskiftes, inkl. varmecentral.

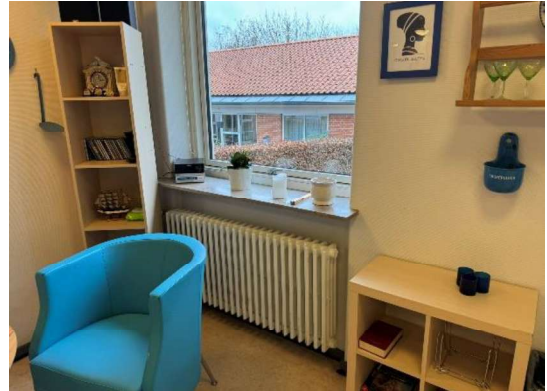
Original støbejerns radiator

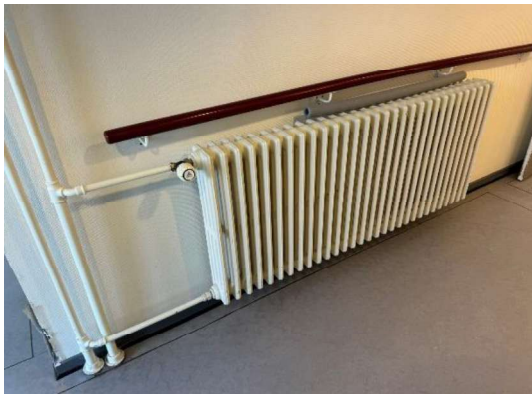
Original støbejerns radiator

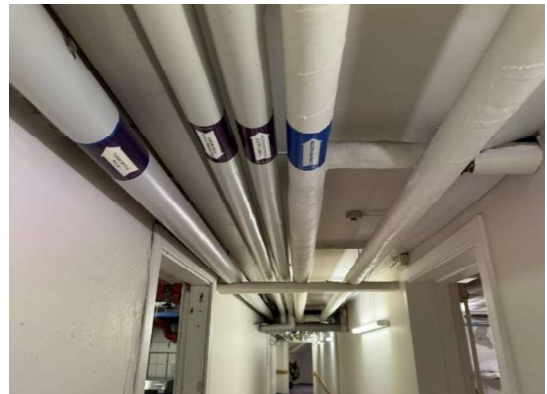
Rørføring i kælder med nyere isolering

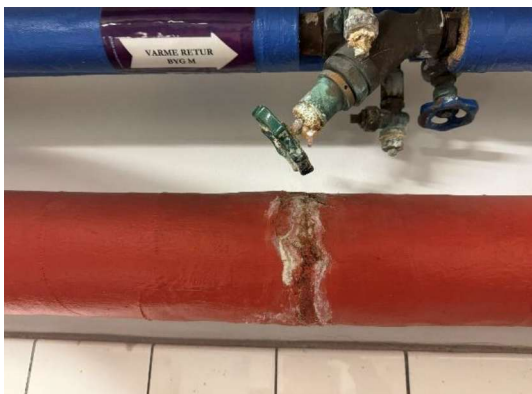
Defekt og utæt ventil

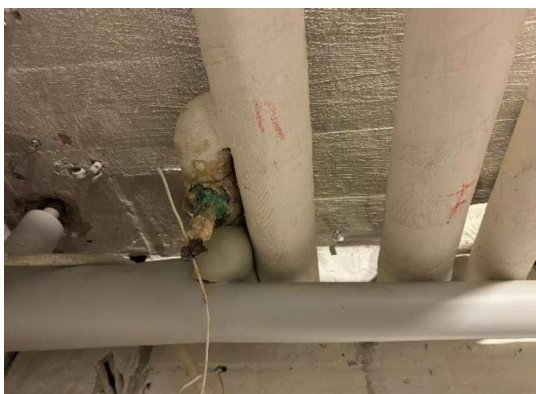
Tæring ved ventil.

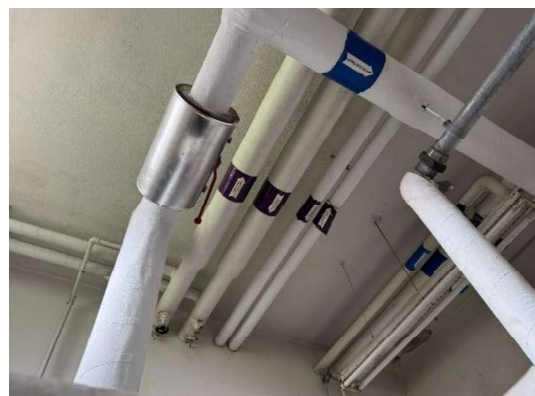
Rørføring i varmecentral med ældre isolering.

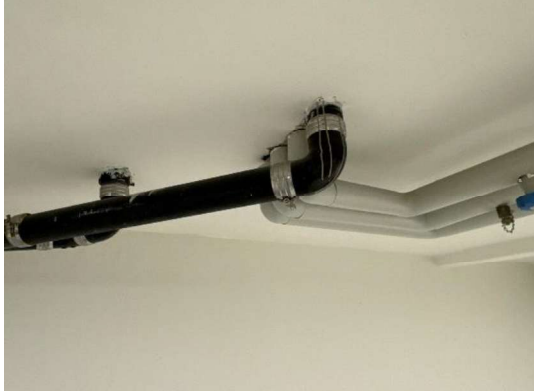
Afløbsledning i kælder

- Udskiftning af afløbsinstallation.

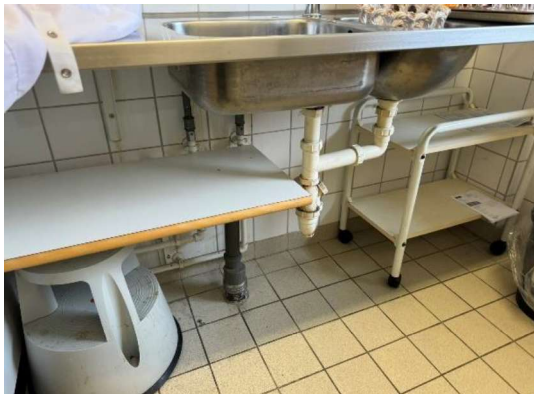
Afløb under vask udført i plast.

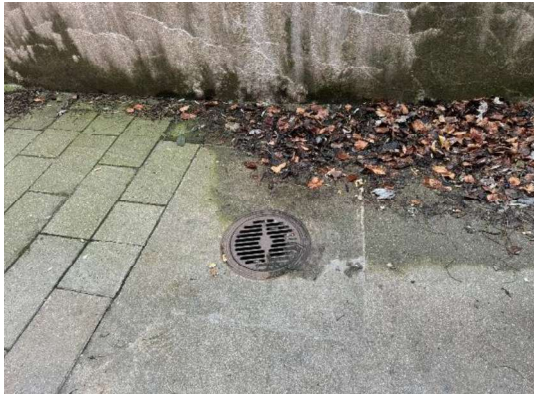
Afløbsrist ved trappenedgang

- TV-inspektion af udvalgte delafsnit til fastlæggelse af generelle tilstand
- Der afsættes et beløb til renovering af kloak

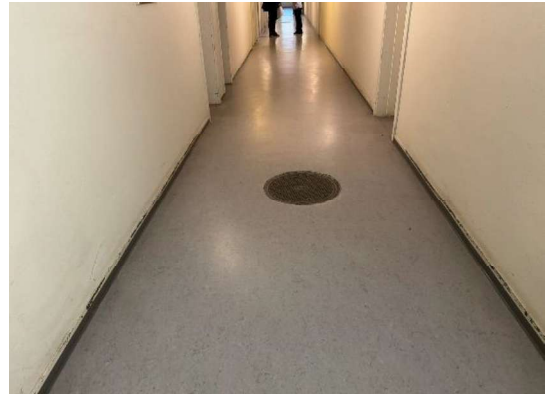
Kloakdæksel i gang

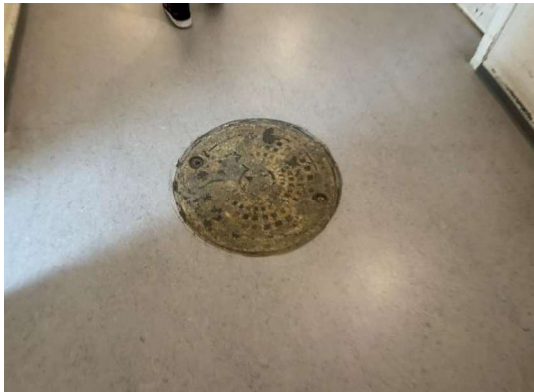
Kloakdæksel i kældergang.

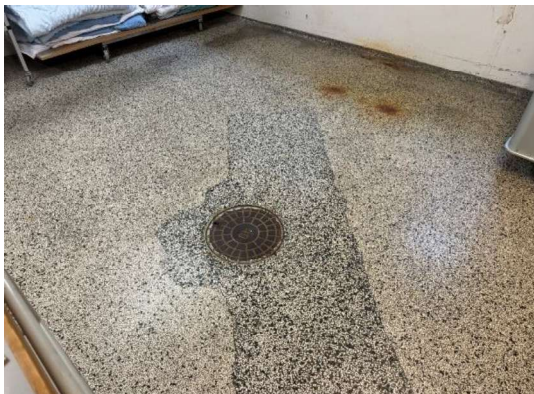
Kloakdæksel i kælder

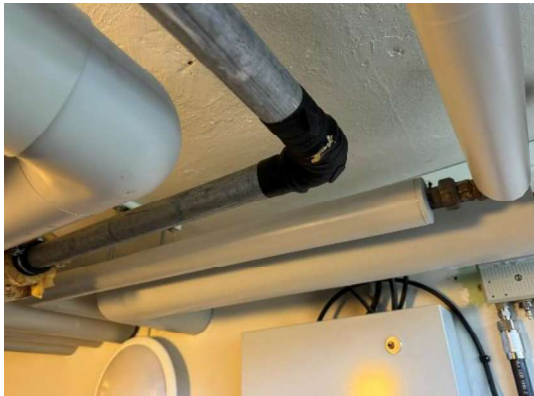
Blotlagt rørstykke i kælder i galvaniseret rør.

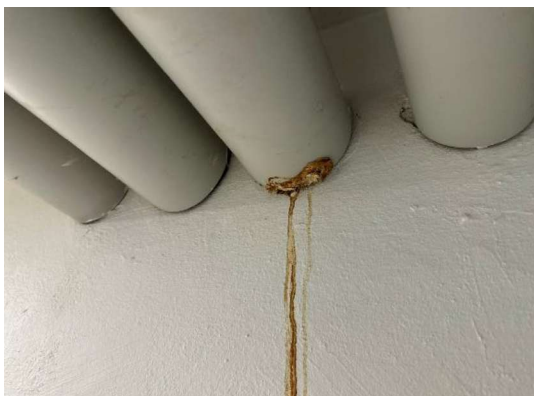
Tæring på vandrør

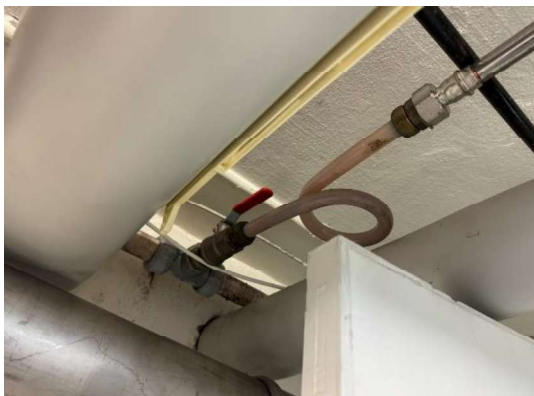
Ionfælde ved overgang til rustfrie rør.

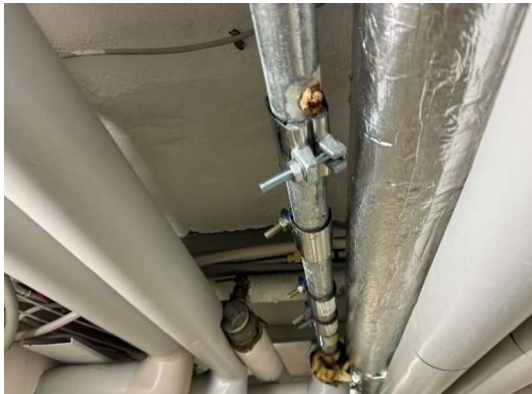
Adskillige reparationsklemmer på rørstrækning.

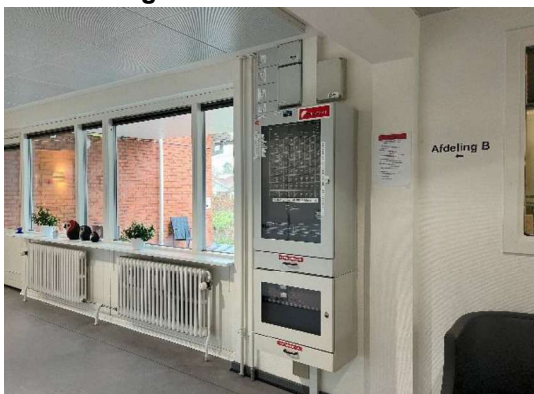
Gammelt ABA-anlæg, som bør udskiftes.

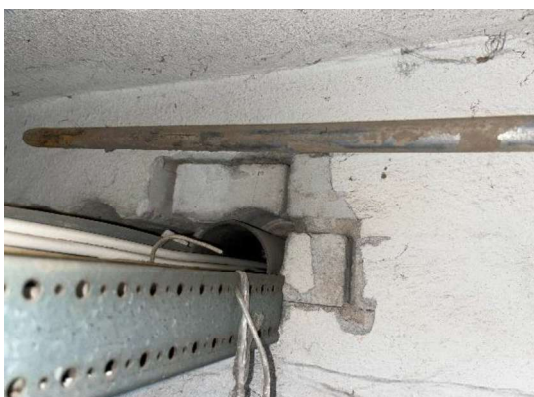
Manglende brandlukning, set flere steder.

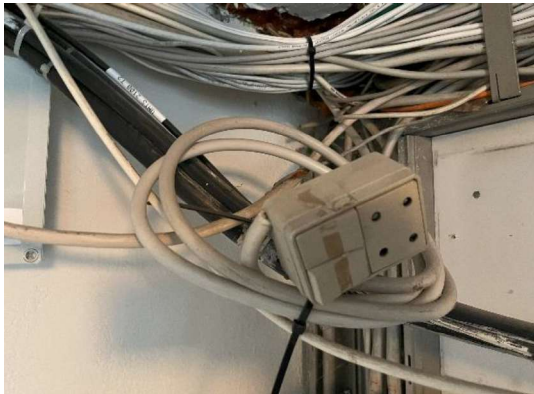
Der er store mangler på ordentlige føringsveje, og flere ulovlige installationer.

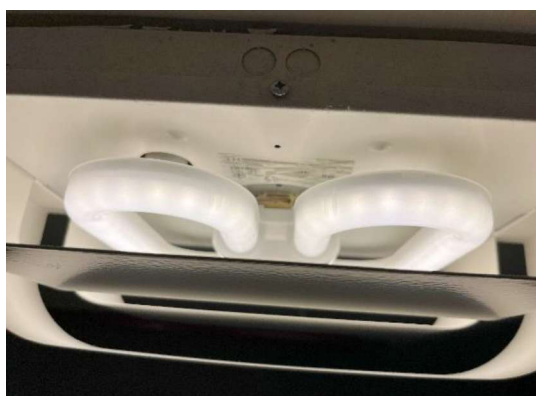
Ældre væglampe med 2D PL-rør, som skal udskiftes.

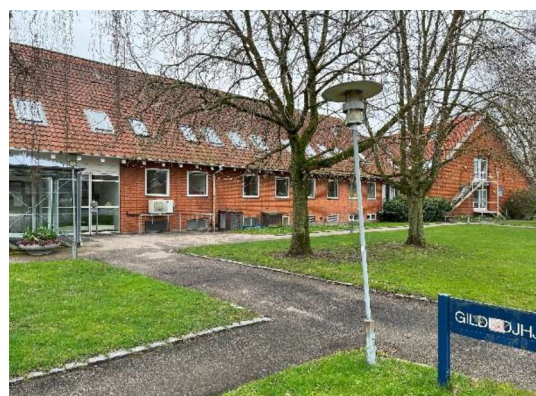
Ældre mastebelysning som bør udskiftes.

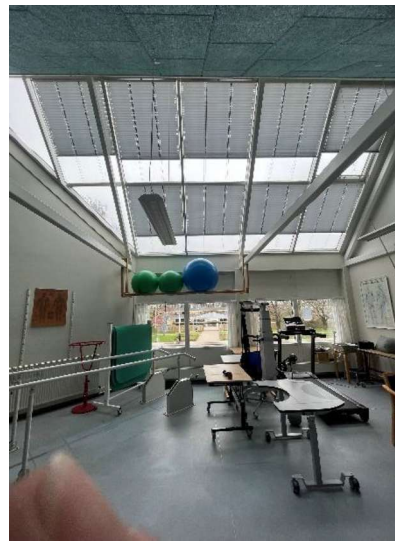
Stålramme i mellembygning mellem bygning M og C.

Der ses utilstrækkelig afvanding af tagkonstruktion mellem bygning C og Møllesalen. Dimension på spærfod på stålramme i mellembygning mellem bygning M og C synes lille i brandtilfælde, og der ses ingen tydelig brandmaling. Af eksisterende materiale fremgår tværsnit og stålstyrke: RHS 120x80x8mm, S355. Der er beskrevet korrosionsbeskyttelse, men ingen brandmaling.

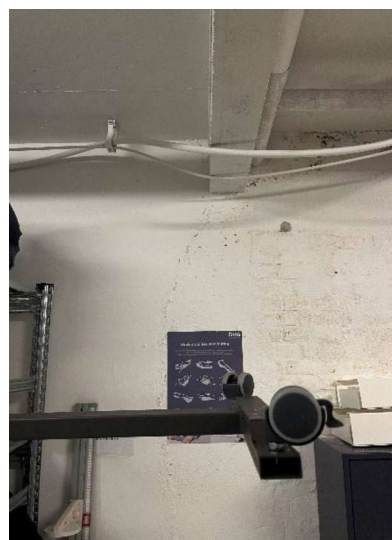
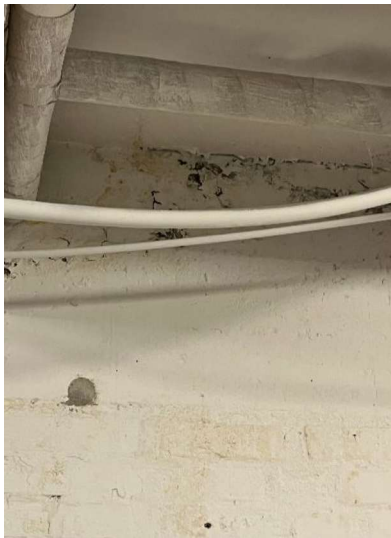
Ydervæg i gavl i kælder, bygning C

Der ses kraftige revner i dæk over kælder. Lapning tyder på tidligere rørgennemføring. Af eksisterende tegninger ses installationsskakt og spændretning fra gavl til skillevæg. Der ses markant fugt i toppen af gavlvæg i kælder. På kældergulv ses skjolder, der ses dog ingen tydelige vandhedsivning på væggen.

Isolering og fugtsikring af gavl.

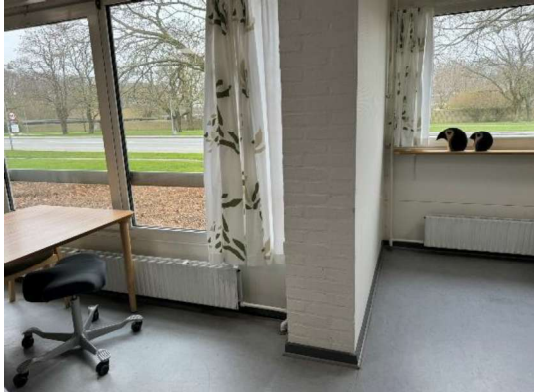
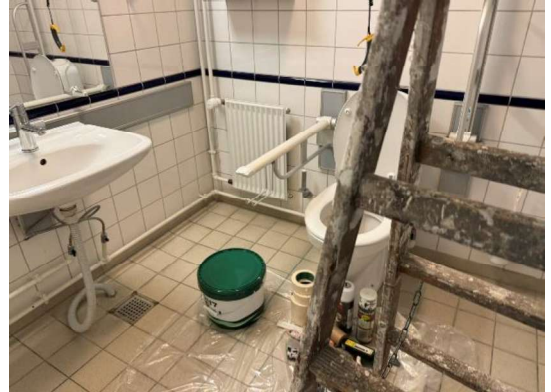
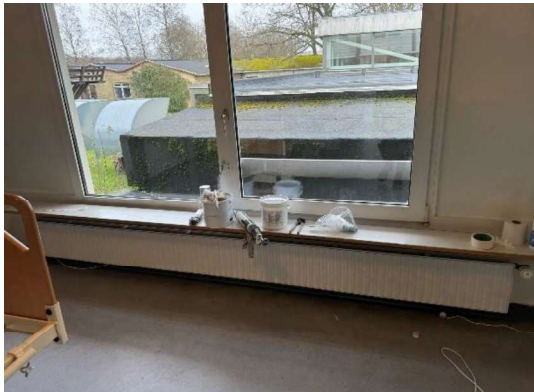
Radiatorer under vinduer

Radiator på badeværelse i bolig

Radiator under vindue i bolig

I 1997 er der udført en ombygning af boliger. I denne ombæring er der blevet tilføjet nye radiatorer i badeværelser i boliger og monteret nye termostatventiler, men ellers er der tilsluttet til de eksisterende varmeledninger og radiatorer.

Den tekniske levetid er udtjent.

- Varmeanlæg udskiftes, inkl. varmecentral.

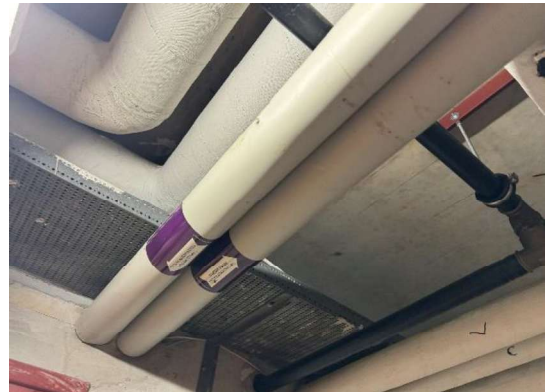
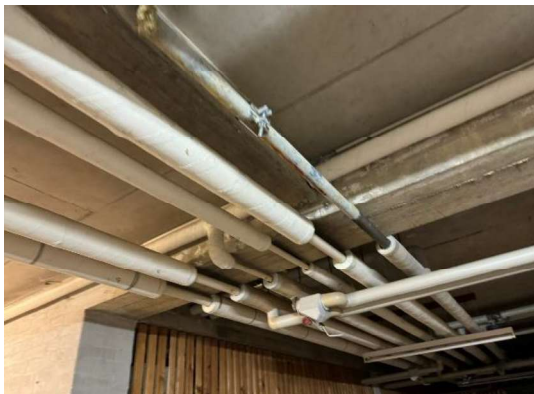
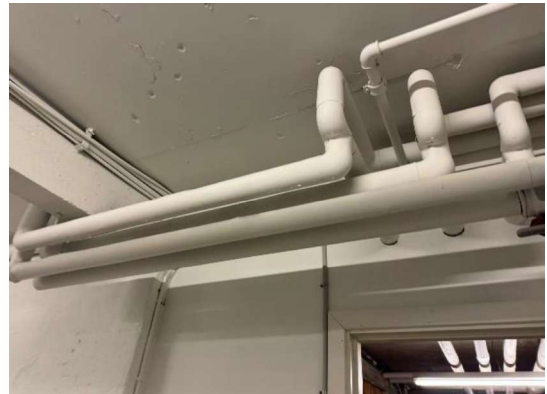
Rørføring i kælder med nyere isolering

Ældre rørføring i kælder

Ældre rørføring i kælder ned nyere afgrening

Rørføring i kælder

Hovedledninger i kælder fremstår som de originale, dog er der lavet partielle udskiftninger, hvor rørføring fremstår med ny isolering.

Det må forventes at den oprindelige rørføring indeholder asbest.

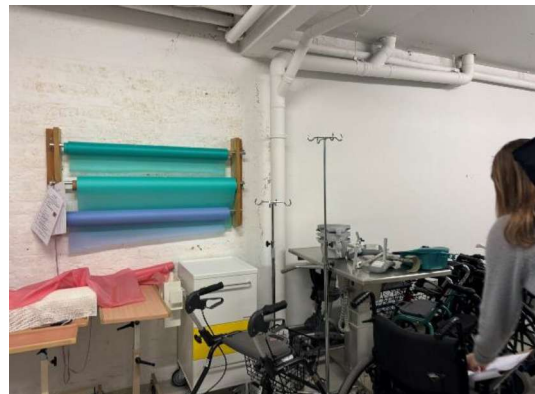
Afløb i plast i kælder

Afløb i støbejern i kælder

Afløb i støbejern og plast i kælder

I kælderen fremstod afløbsinstallationer med flere partielle udskiftninger i forskellige materialer, herunder støbejern og plast.

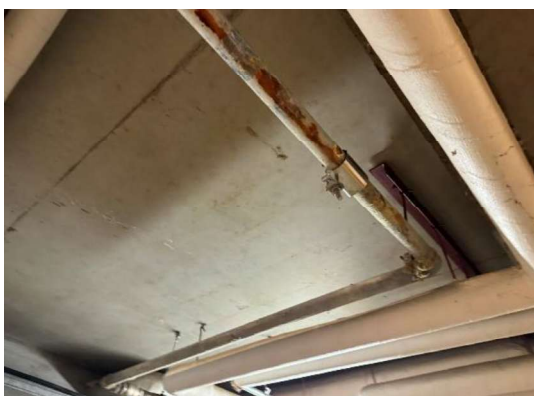
Reparationsklemme på vandrør i kælder

- Udskiftning af vandinstallationen.

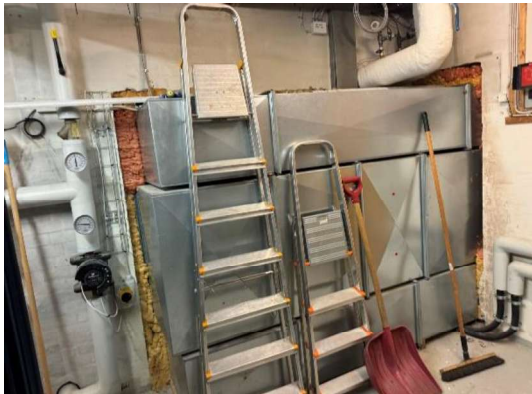
Ventilationsaggregat i kælder, utidssvarende.

- Tilpasning/opgradering af ventilationsanlæg.

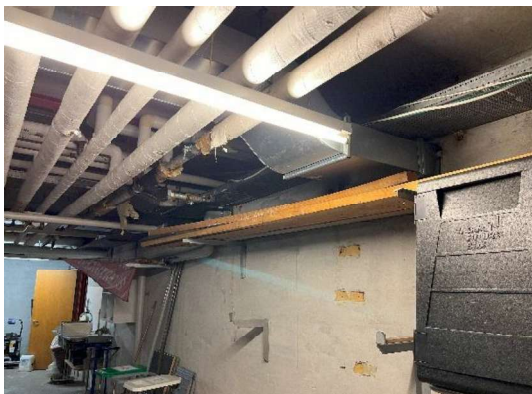
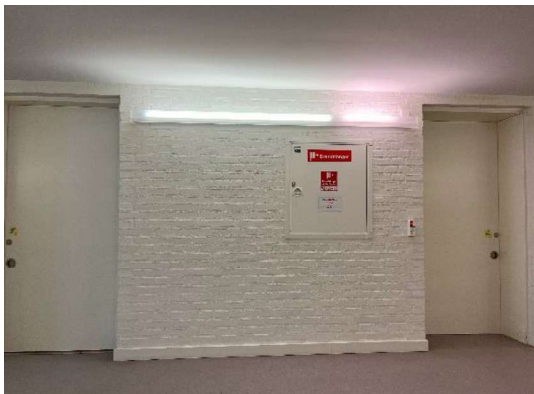
Belysningsarmaturer fra ca. 2010 med lysrør, som skal udskiftes.

Belysningsarmaturer fra en af de seneste renoveringer. Alle belysningsarmaturer med lysrør skal udskiftes.

Belysningsarmaturer fra 2010 med lysrør, som skal udskiftes.

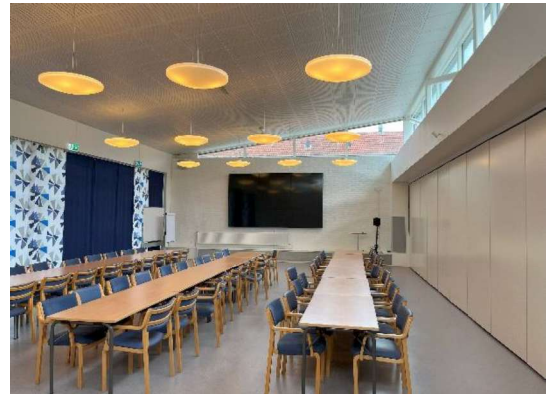
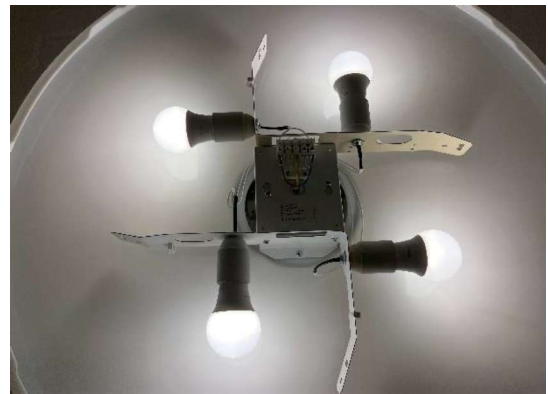
Belysningsarmaturer fra 2010 med E27 fatninger.

Belysningsarmatur fra 2010 med E27 fatninger.

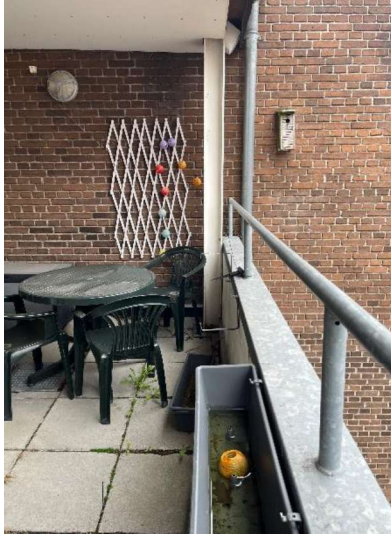
Terrasse i mellembygning mellem bygning M og C

Søjler afrenses og males.

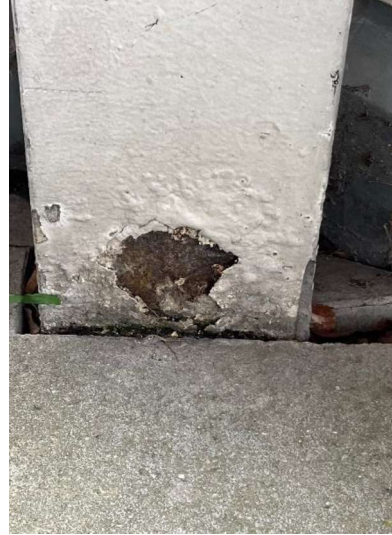
Stålsøjler på terrasse i mellembygning mellem bygning M og C. 1.sal

Rust i bunden af terrassesøjler.
