## Tilstandsvurdering og energiscreening

Marinegården  
Sognevej 35, 2605 Brøndby

10. oktober 2025

Udarbejdet af: Martin Fester  
Kontrolleret af: Claudia Schulz, Anders Rathje Kjær Lorentzen  
Dato: 10.10.2025  
Version: 1  
Projekt nr.: 1024991, Tilstandsvurdering og energiscreening  
Kommunale ejendomme i Brøndby kommune

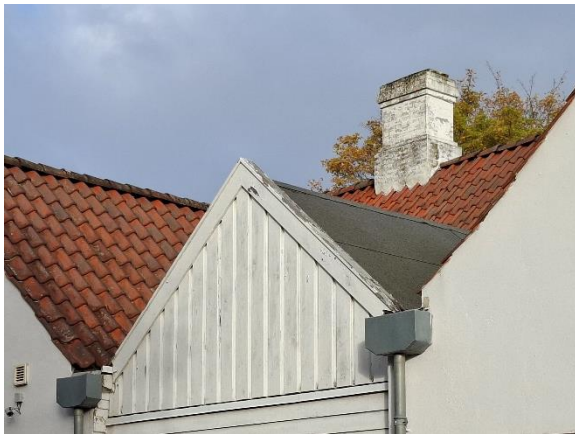
Mellembbygning mod syd med tagpap.

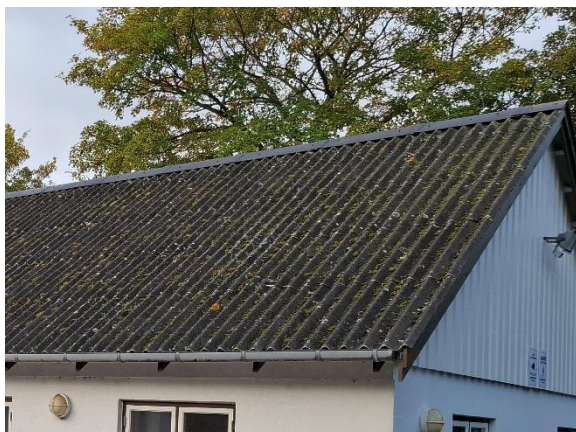
Eternittag med mos og algebegroninger på bygning 3.

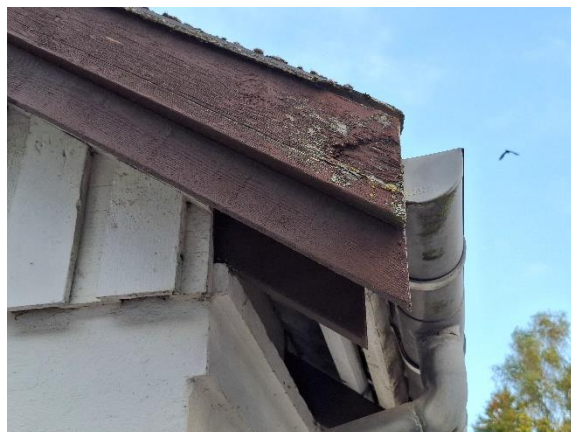
Begyndende råd i vindskede på bygning 3

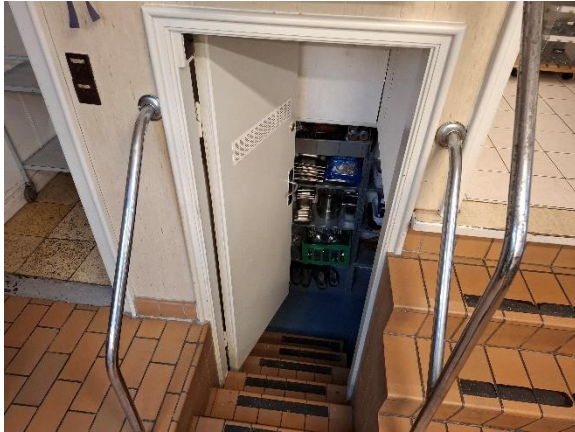
Kælderrum tilknyttet køkkenet.

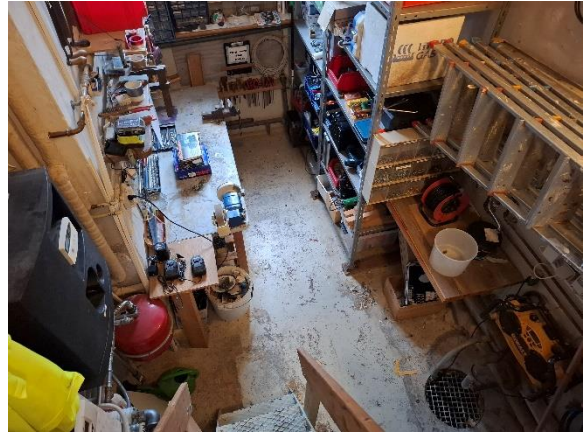
Værksted med varmecentral i halvt nedgravet kælderrum.

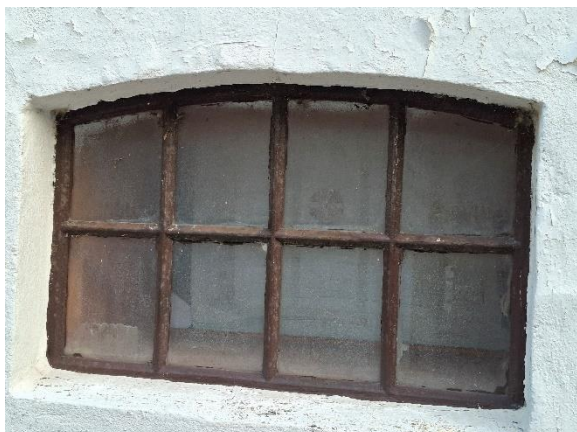
Støbejernsvindue i bygning 3

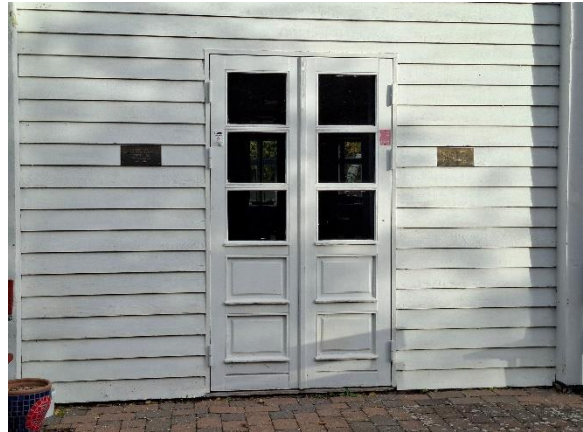
Dør i tilbygning mod syd

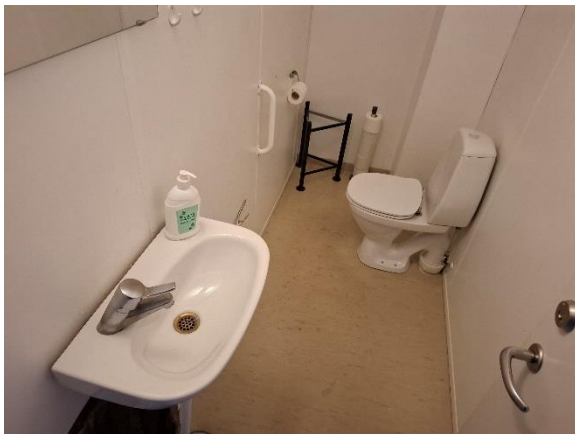
Toiletrum i bygning 2

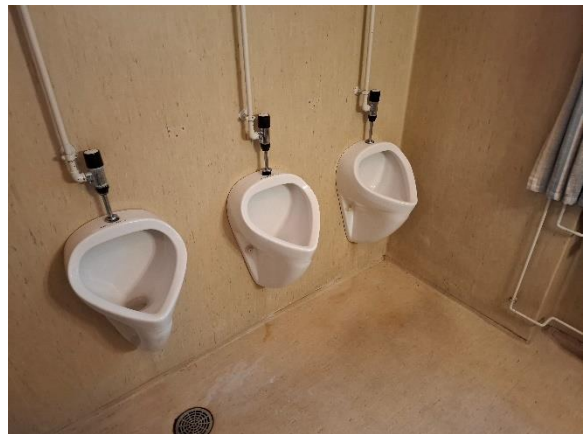
Pissoir i bygning 2

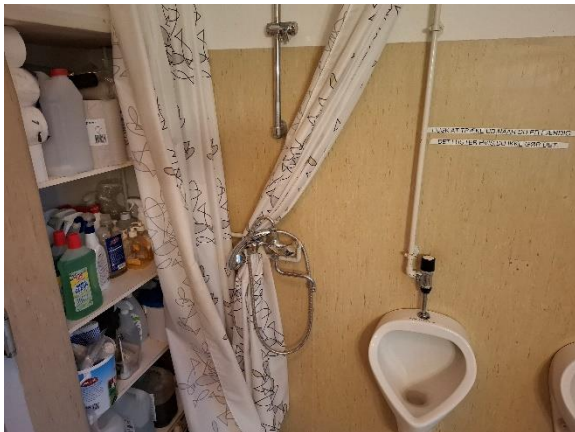
Bruseniche i bygning 2.

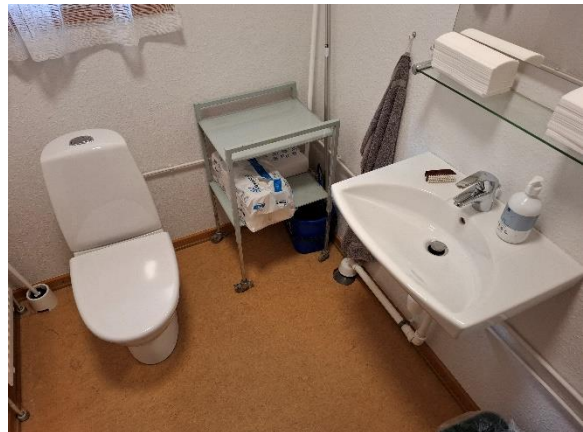
Toilet i bygning 3

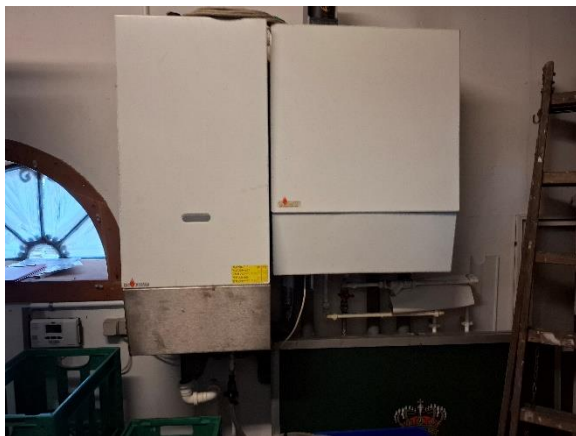
Varmtvandsbeholder og fjernvarmeunit bygning 3

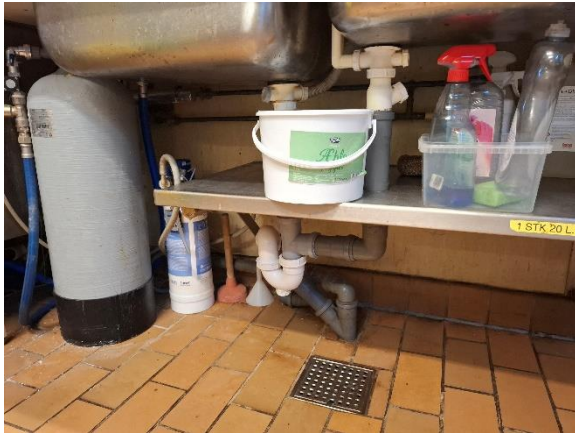
Afløbsinstallation i køkken bygning 2

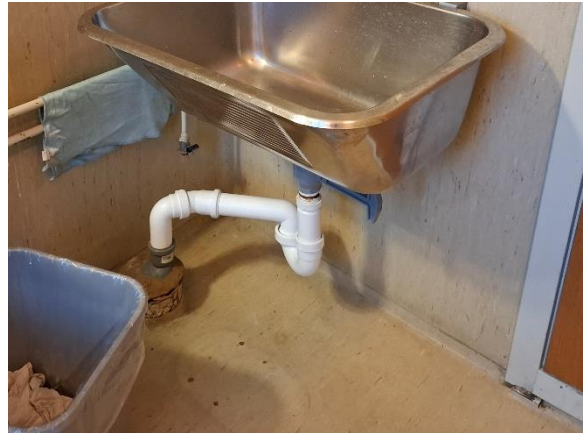
Afløbsinstallation i badeværelse i bygning 2

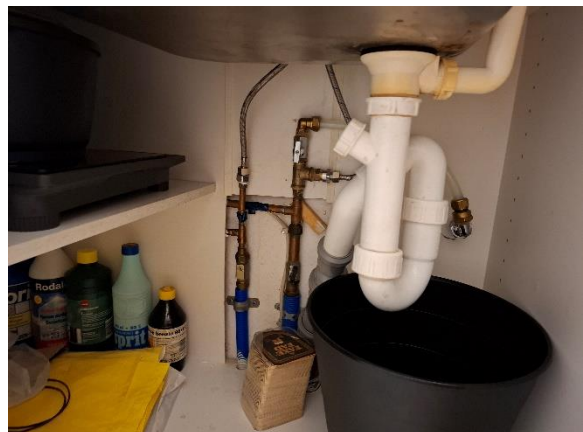
Afløb under køkkenvask i bygning 3

Afløbsinstallation i bygningen er generelt uden mangler. Det blev oplyst at der er problemer med rotter. Det anbefales at montere rottespærre på alle afløbsledninger.

| Aktivitet på bygningsdel | Ved.type | Prioritet | Int.val, år | Første år | Omkostning |
|---|---|---|---|---|---|
| Montering af rottespærre i brønd, 2 stk. | Opret. | Middel | 15 | 2026 | 17.000 |

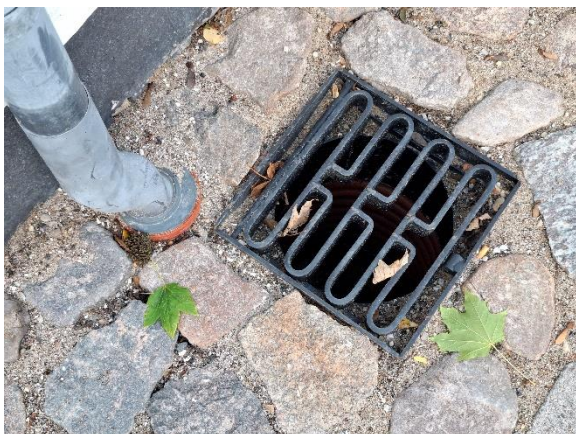
Nyere rist til sandfangsbrønd.

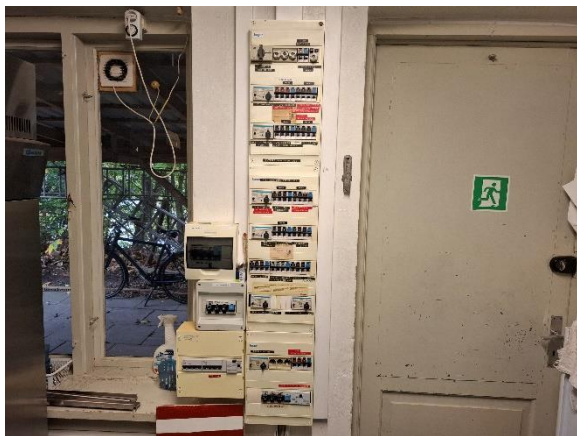
Tavle i køkken, bygning 2

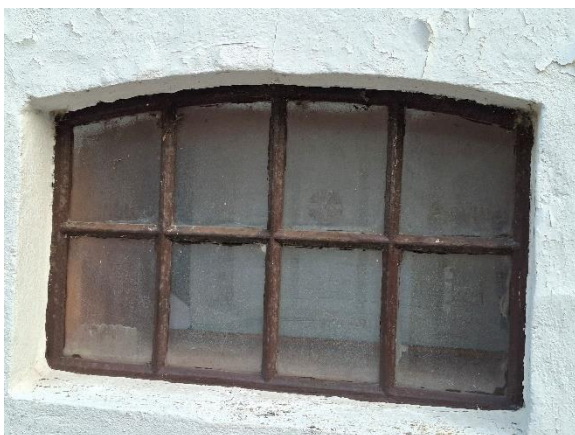
Støbejernsvindue i bygning 3

Støbejernsvinduer er tætte med rustet overflade og anbefales malerbehandlet inden for 5 år.

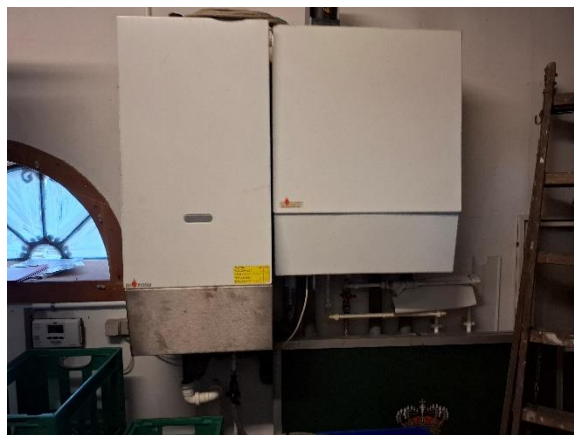
Varmtvandsbeholder og fjernvarmeunit bygning 3

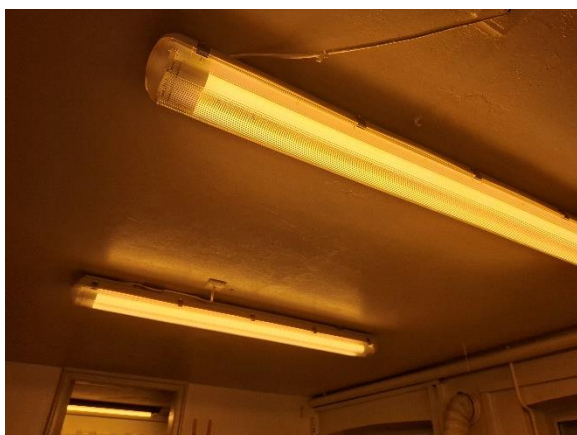
HF-armaturer i køkken, bygning 2

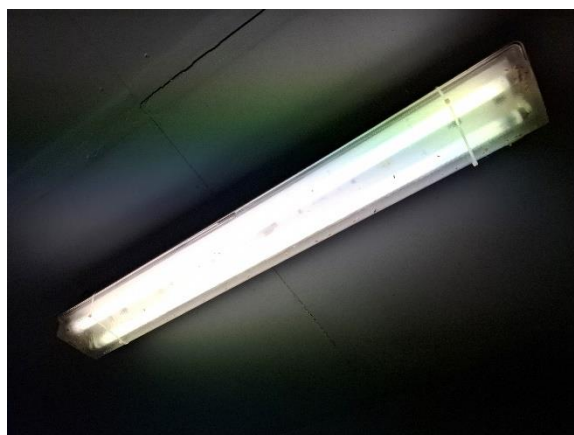
HF-armatur i depot, bygning 2
