# Tilstandsvurdering og energiscreening

Påfuglen A  
Dyringparken 7, 2605 Brøndby

20. februar 2025

Udarbejdet af: Martin Fester  
Kontrolleret af: Christian Lundstrøm  
Dato: 28.03.2025  
Version: 1  
Projekt nr.: 1024991, Tilstandsvurdering og energiscreening  
Kommunale ejendomme i Brøndby kommune

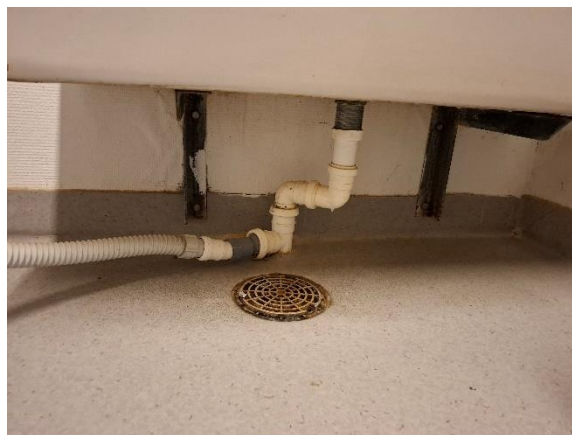
Afløbsinstallation på håndvask i børnetoilet.

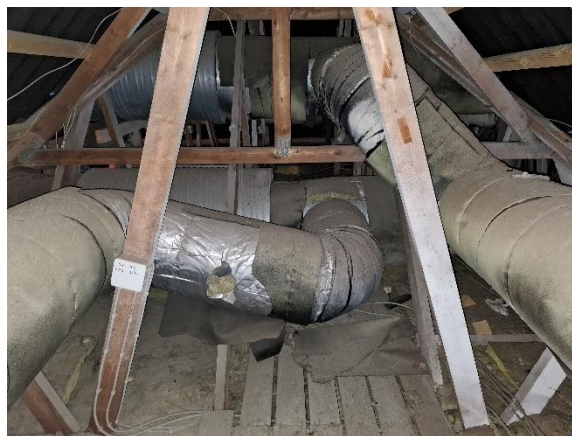
Kanaler i loftrum

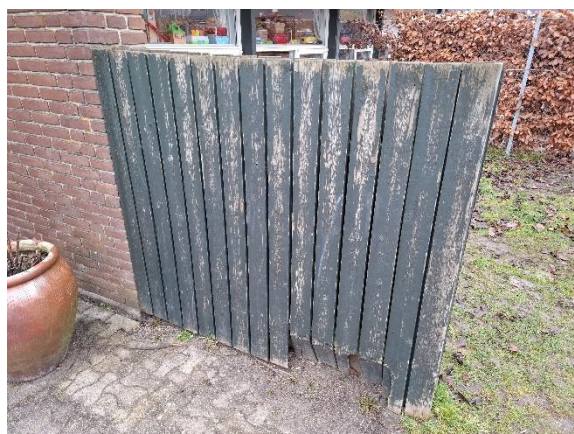
Læhegn med nedbrudt træværk.
