## Tilstandsvurdering og energiscreening

Højstensgård  
Brøndbytoften 15A, 2605 Brøndby

11. februar 2025

Udarbejdet af: Christian Lundstrøm  
Kontrolleret af: Nikolaj Klein  
Dato: 20.02.2025  
Version: 1  
Projekt nr.: 1024991, Tilstandsvurdering og energiscreening  
Kommunale ejendomme i Brøndby kommune

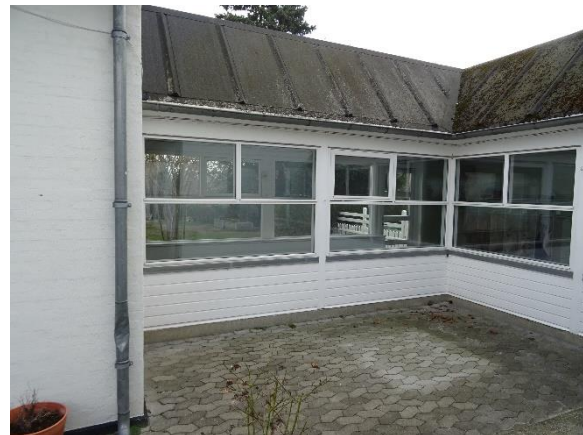
Forbindelsesgang i let konstruktion

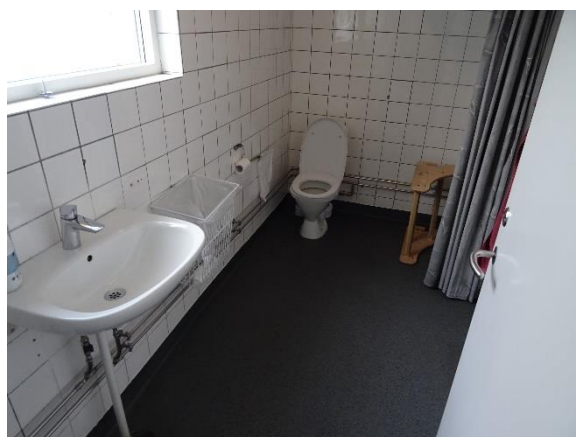
Personalettoilet, nyere vinyl på gulv

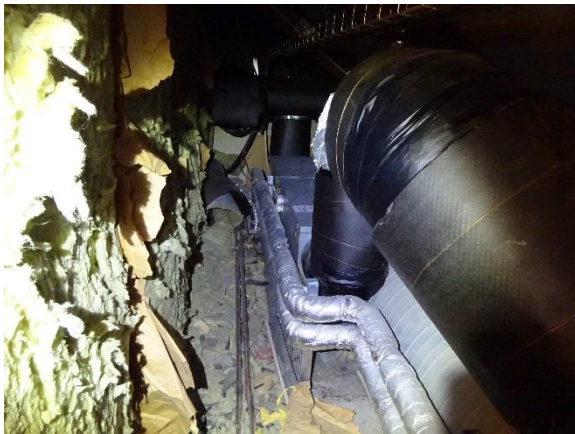
Det er både stort varmespild og risiko for frostsprængninger i løbet af få timer ved pumpestop.

Uisolerede rør i skunk og nedtrådt isolering

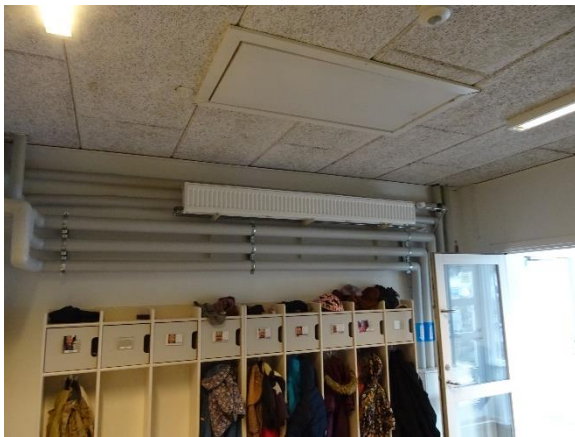
Rør overgang fra rørgrav til rørkasse under lofter i gang

De ældre rør i kobber med plastkappe der var typiske omkring renoveringstidspunktet, er over deres forventede alder. Det kan derfor ikke anbefales at vente for mange år med at udskifte disse rør. Nogle af rørene er ført i rørkanal fra hovedbygning og ud til sidebygningerne. Der skal derfor nok trækkes helt nye rør mens de oprindelige efterlades afhængig af tilgængeligheden af rørkanalen. Øvrige dele af rørinstallationen i rustfrit stål er i god stand.

| Aktivitet på bygningsdel | Ved.type | Prioritet | Int.val, år | Første år | Omkostning |
|---|---|---|---|---|---|
| Brugsvandsanlæg, løbende renovering og udskiftning af nedslidte rørstræk, primært kobberrør fra 60'erne. Skiftes til rustfri / alupex | Opret. | Normal | 5 | 2031 | 33.000 |

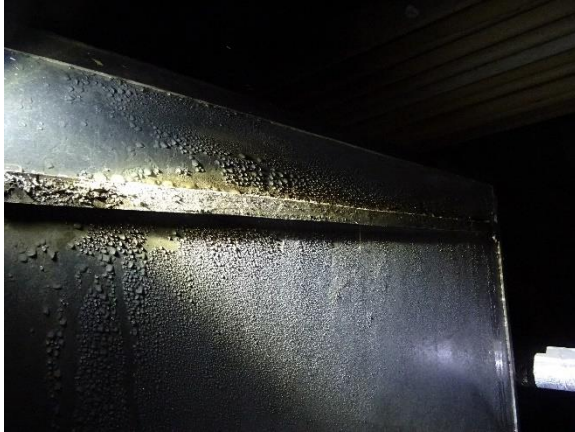
Anlæg er ikke i drift så undersiden er fyldt med kondens

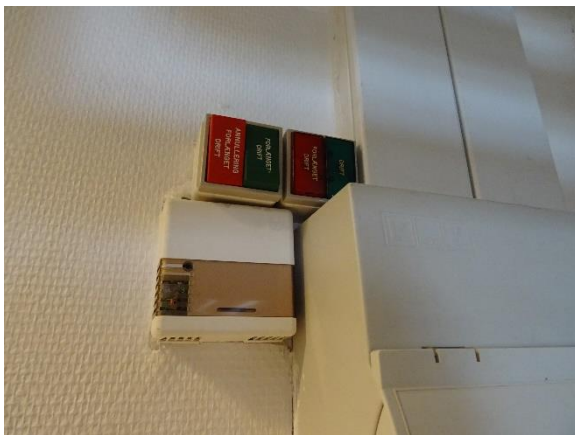
Ikke fungerende ventilationsstyring

I forbindelse med etablering af CTS i 2015, har man tilsyneladende ikke fjernet alt det gamle materiel. B.l.a. styringer, knapper og betjeningspaneler. Dette giver et meget uklart billede af hvad der er i brug, og hvad der er afkoblet. Det kan måske også virke forvirrende på personalet at der sidder virkningsløse knapper og betjeningspaneler rundt omkring.

| Aktivitet på bygningsdel | Ved.type | Prioritet | Int.val, år | Første år | Omkostning |
|---|---|---|---|---|---|
| Nedtagning og bortskaffelse af ubrugte automatik installationer, styringer, tryk etc. der ikke er i funktion | Opret. | Middel | Engangs | 2026 | 17.000 |

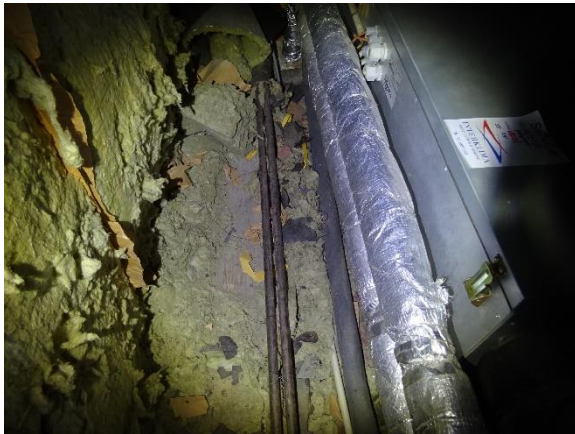
Længere stræk af varmerør i skunk i hovedbygningen er uisoleret.

Uisolerede varmerør i skunk på nedtrådt isolering

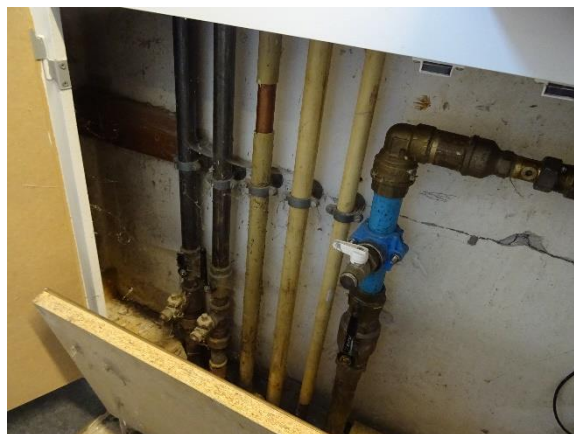
I rørskakt i sydlig bygning er kobberrør uisolerede. Det bør undersøges nærmere hvor store dele af rørinstallationen i rørkasser der er uisoleret ved åbning af disse, særligt i den sydlige bygning.

Rør fra rørkanal under gulv til rørkasse under loft, sydlig bygning. Uisolerede rør, skal konstateres hvor store yderligere stræk der er uisoleret.

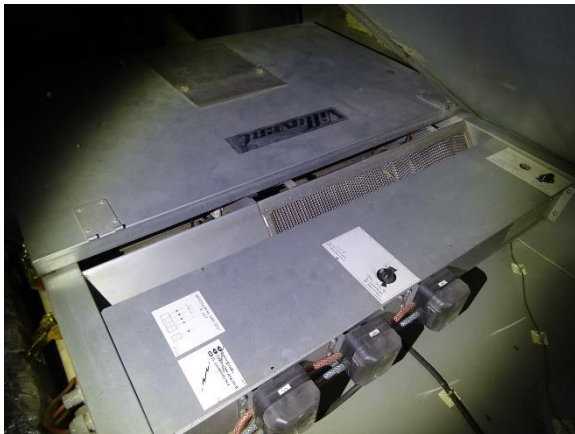
Ventilationsanlæggene vurderes ikke at være i drift grundet styringsproblemer. Der er i energiscreeningen regnet som om at anlæggene er i drift.

Indeluft trænger ved naturlig opdrift op i kanalsystemet og danner kondens i aggregaterne.

Ventilationsaggregat på loft
