## Tilstandsvurdering og energiscreening

Spejderhytte, KFUM Knuden  
Voldgaden 21 B, 2605 Brøndby

21. oktober 2025

Udarbejdet af: Christian Lundstrøm  
Kontrolleret af: Diana Georgeta Bratbo, Claudia Schulz  
Dato: 21.10.2025  
Version: 1  
Projekt nr.: 1024991, Tilstandsvurdering og energiscreening  
Kommunale ejendomme i Brøndby kommune

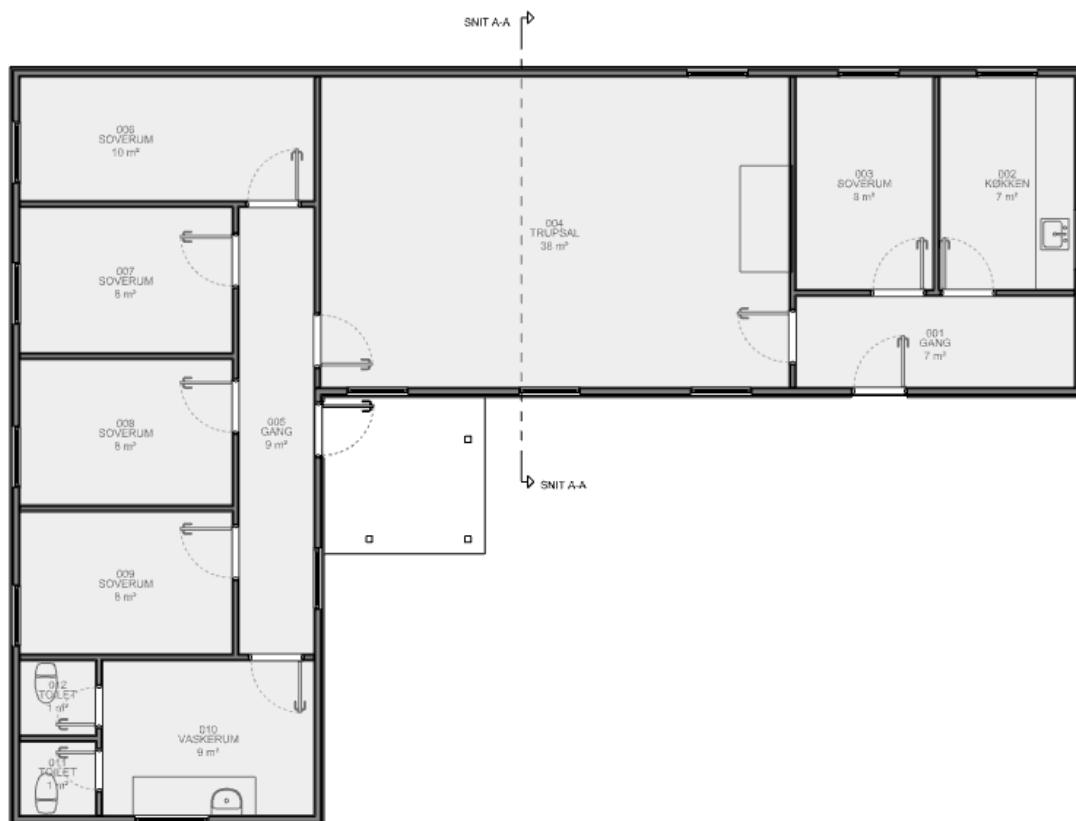
Ifølge tegninger er der to toiletter med forrum / vaskerum.  
Tilstand er ukendt grundet manglende adgang.

Etageplan hvor bl.a. toiletter fremgår
