# Tilstandsvurdering og energiscreening

Nygårds Plads  
Nygårds Plads 30, 2605 Brøndby

4. april 2025

Udarbejdet af: Jacob Skov Christiansen, Christian Lundstrøm & Christian Rasmussen  
Kontrolleret af: Mikkel Holst Sørensen  
Dato: 22.04.2025  
Version: 1  
Projekt nr.: 1024991, Tilstandsvurdering og energiscreening  
Kommunale ejendomme i Brøndby kommune

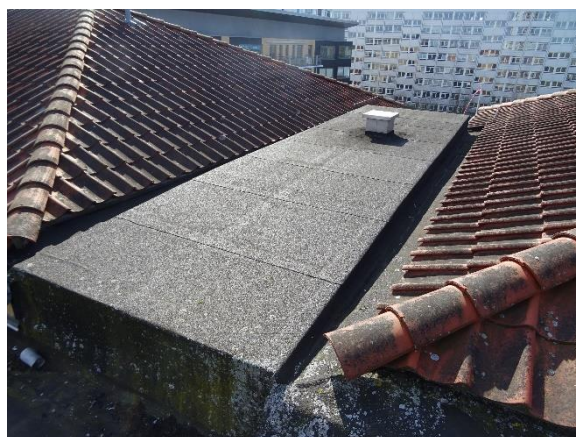
Tagpap på plinte mellem tegltage

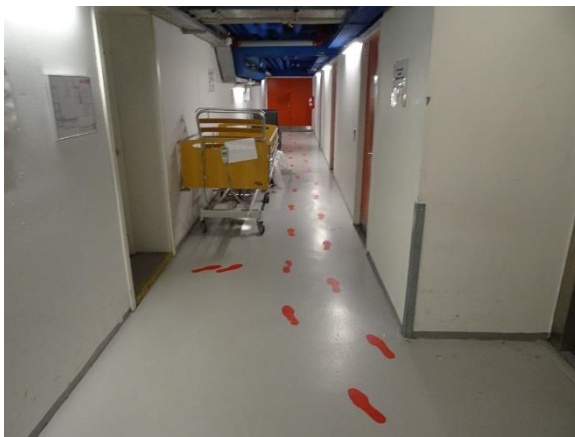
Med undtagelse af et område omkring den oprindeligt udvendige kældertrappe, som periodisk rammes af opstigende grundvand, er kælderen tør og funktionel.

Kældergang i nr. 30

| Aktivitet på bygningsdel | Ved.type | Prioritet | Int.val, år | Første år | Omkostning |
|---|---|---|---|---|---|
| Fugtskade i kælder ved trappe oprindelig udvendig trappe, løbende udbedring af afskallet maling. | Opret. | Lav | 3 | 2026 | 10.000 |

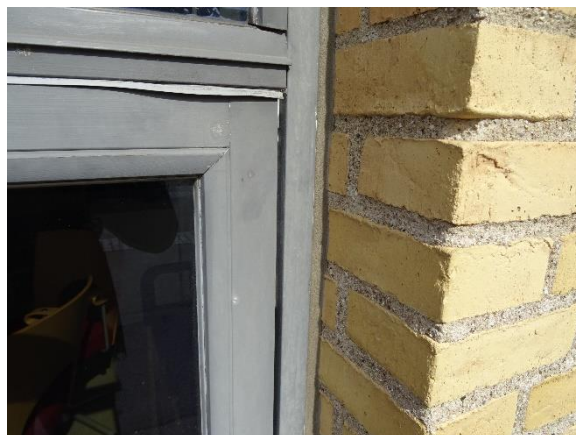
Maling, tætningslister m.m. er tæt på nedslidt, men ved vedligehold straks kan levetiden forlænges

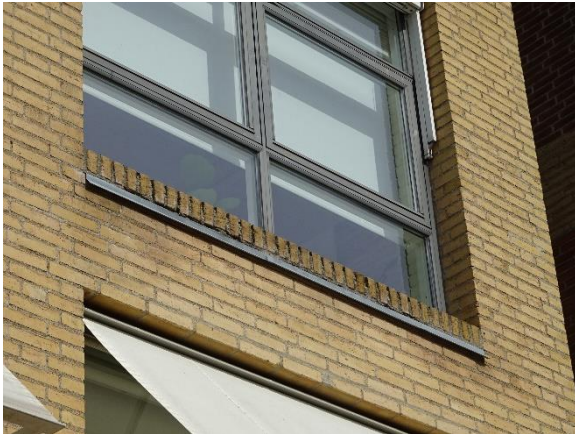
Rulleskifte sålbænk i kantstillede mursten med slidte fuger

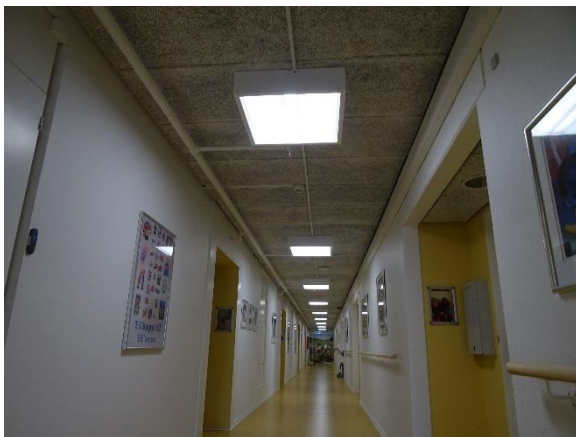
Løfter træbeton i nr. 30

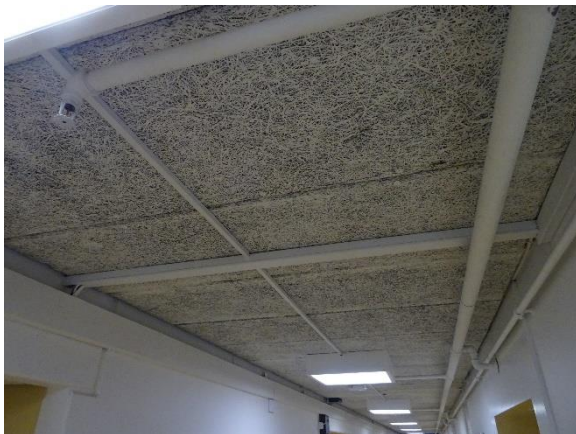
Træbeton med stødsamlinger i gang

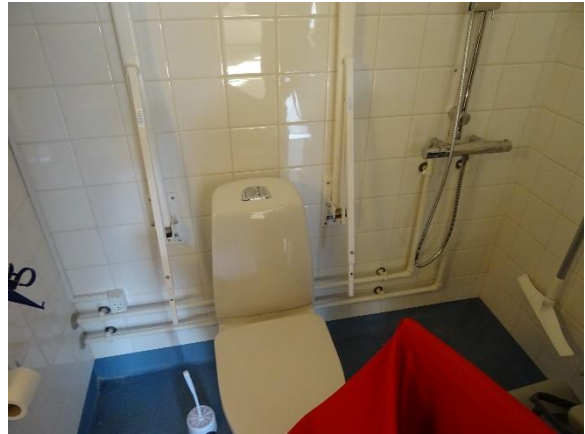
Toilet og bad, bolig i nr. 30

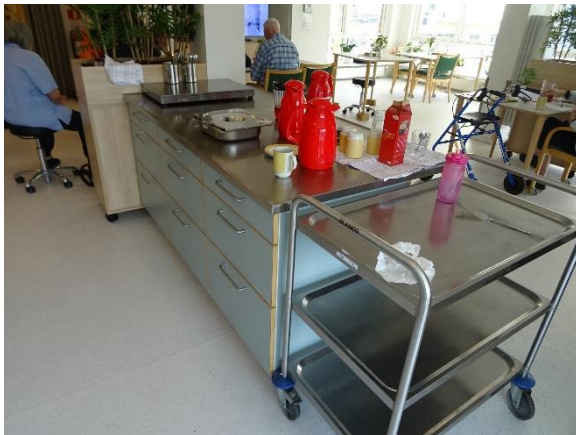
Fælleskøkken i tårnbygning på etage i nr. 30

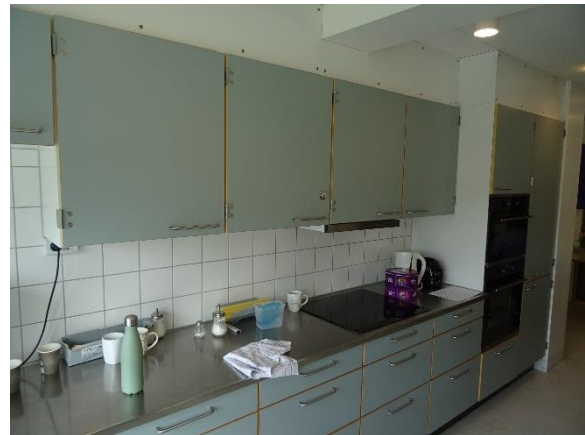
Fælleskøkken i tårnbygning på etage i nr. 30

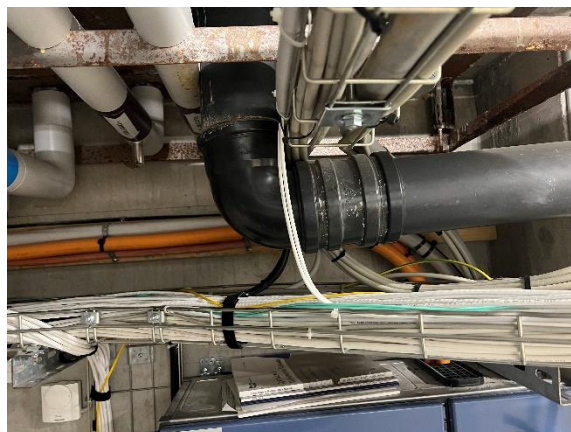
Installation gennemføring med bagfald kælder nr. 32

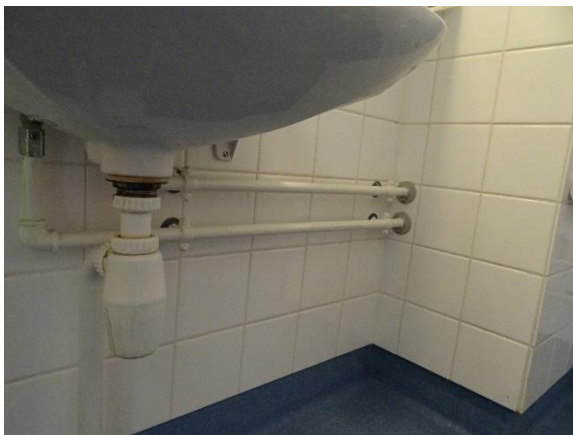
Vandinstallation på badeværelse, galvaniserede rør ud fra skakt

Forventet levetid for galvaniserede rør fra 1988 er ca. 30–40 år, hvilket betyder, at disse installationer har nået eller overskredet deres forventede levetid. De rustfrie stålrør, der er installeret i 2010, har en tilsvarende levetid og er derfor stadig inden for deres forventede brugstid. For de galvaniserede rør må der forventes forekomst af tæring, løbende reparationsarbejder samt behov for gradvise eller samlede udskiftninger inden for de kommende 5–15 år.

| Aktivitet på bygningsdel | Ved.type | Prioritet | Int.val, år | Første år | Omkostning |
|---|---|---|---|---|---|
| Vandinstallation i nr. 30. Renovering af hovedfordeling i kælder og i skakter. Udskiftes til nye rør i rustfrit stål eller alupex. Skakter skal åbnes destruktivt og vægge reetableres. Reetableres med fremtidig inspektionsadgang til skakter. Koordineres med renovering af badeværelser. | Opret. | Middel | 40 | 2032 | 2.750.000 |

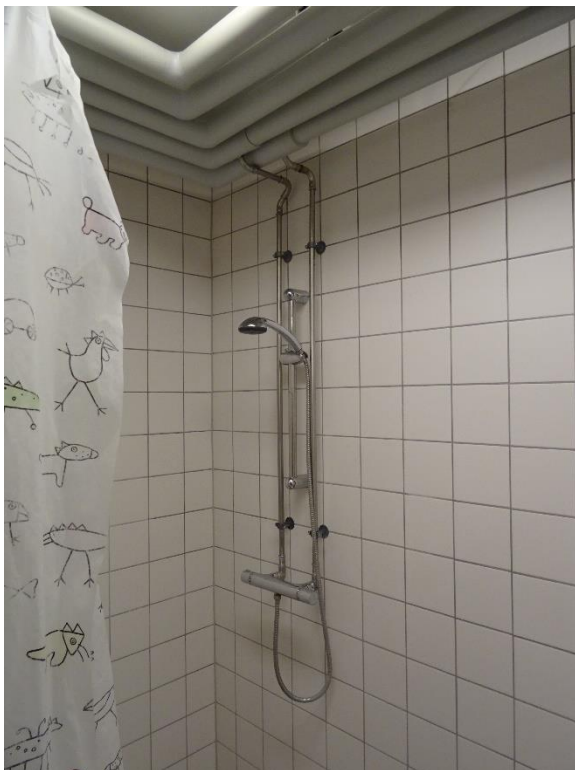
Bruser i nr. 32 kælder, forsyning med rustfrie rør

Den rustfri installation har restlevetid på 15-25 år endnu.

Messingkomponenter i den rustfri installation kan dog være et problem, der bør undersøges og overvåges. De senere års erfaringer har vist at messingkomponenter kan have kortere levetid end den øvrige installation og udgøre en risiko for vandskader.

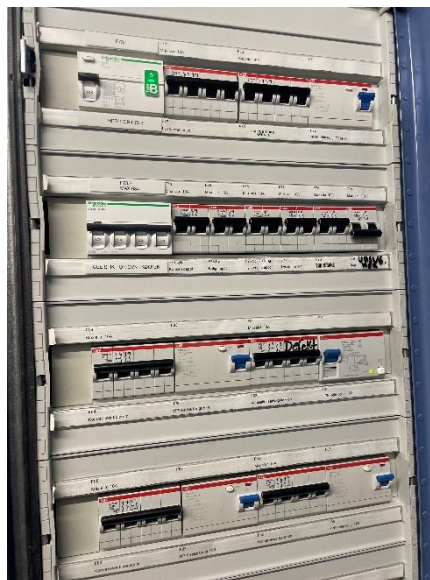
Billede af grupper i hovedfordelingstavle. Opmærkning er ikke entydigt

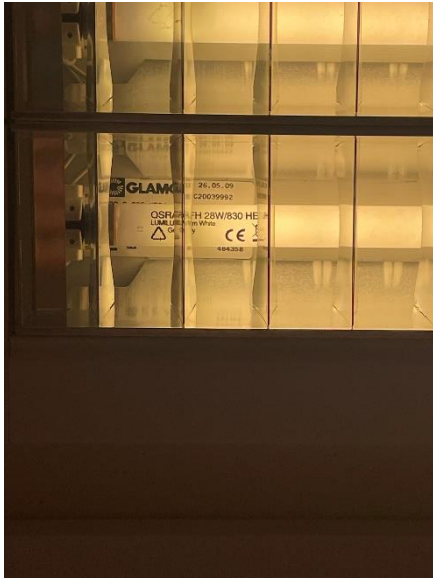
Der er spolerør og ældre belysning i dele af nr. 30 samt i kælderen under nr. 30-32

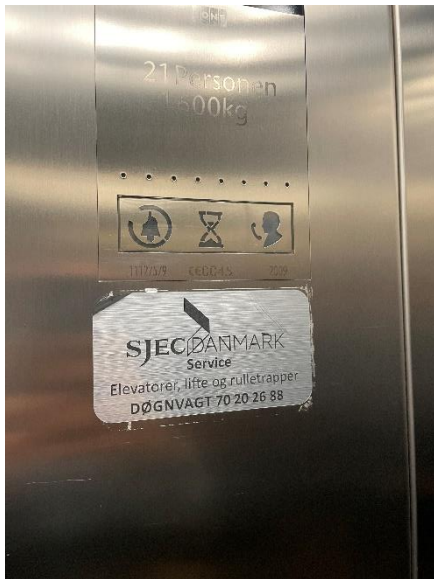
Alle elevatorer er dateret til 2009

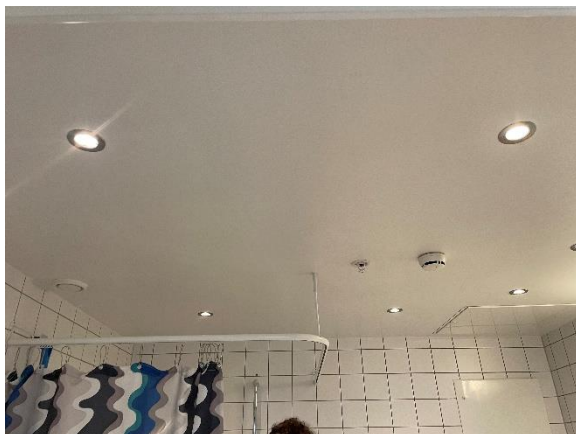
Toilet belysning i lejlighed byg. 32

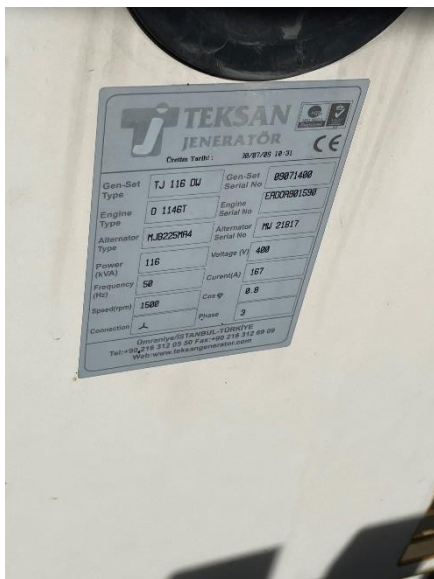
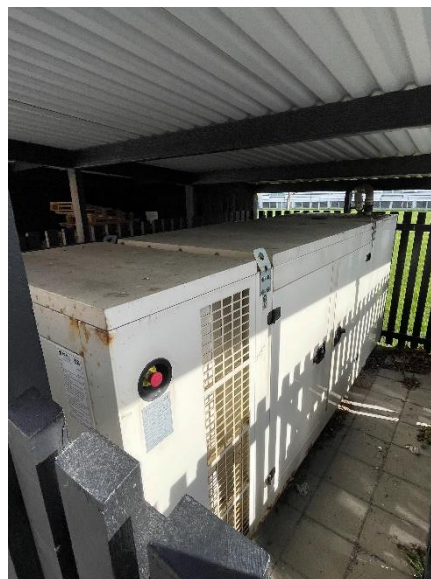
Nødstrømsgenerator foran nr. 32 til nr. 30-32

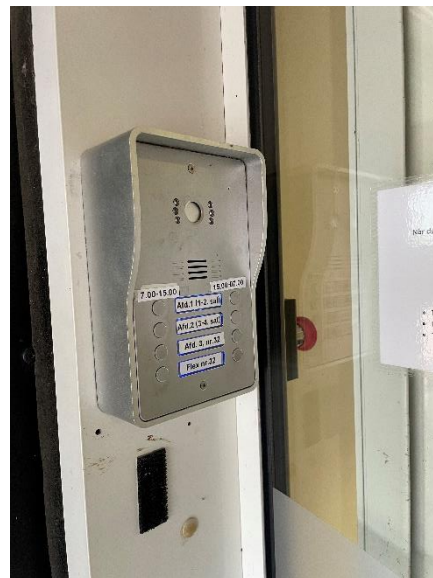
Telefonanlæg til afdelinger i de to bygninger

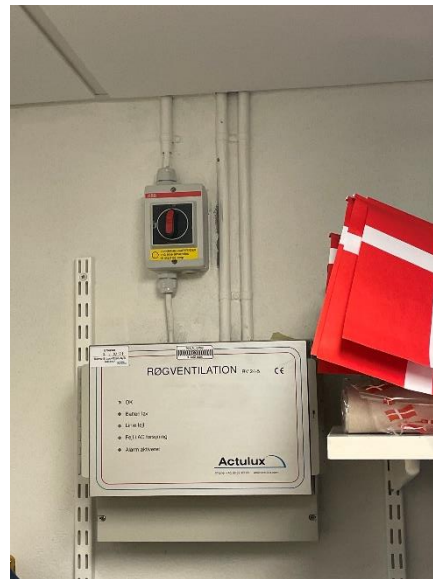
Røgventilation teknikkab i kælderen

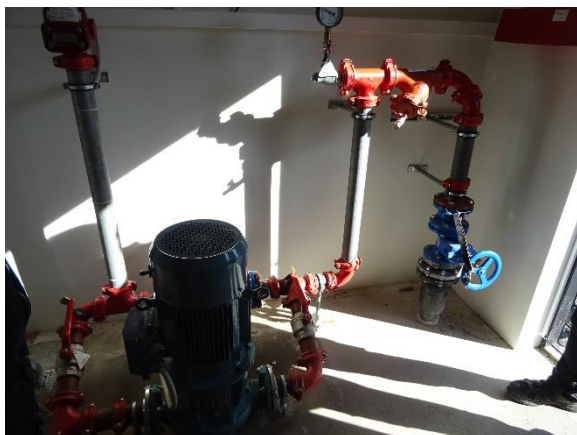
Sprinklerpumpe i central

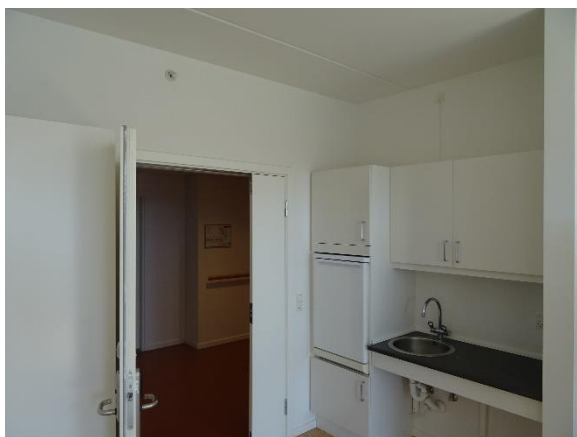
Vægsprinkler over dør på værelse i nr. 32

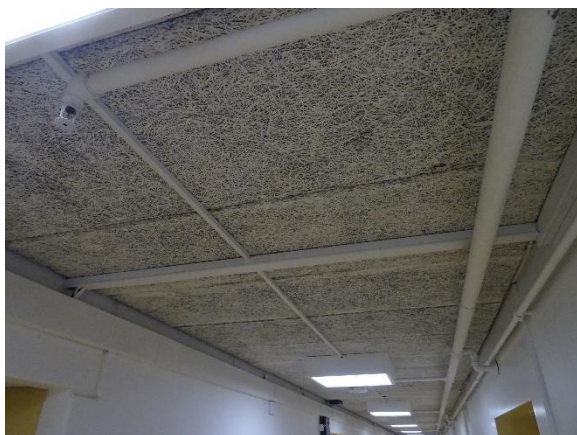
Gang i nr. 30 med synlige sprinklerrør under loft. Afgrenninger til værelser gennem væg.

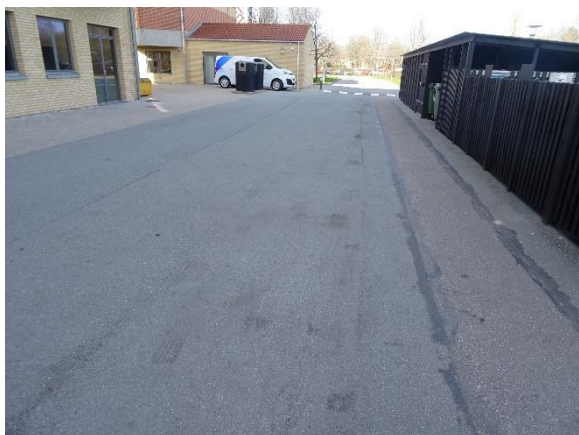
Asfalt kørevej for affaldsgård, etableret 2010

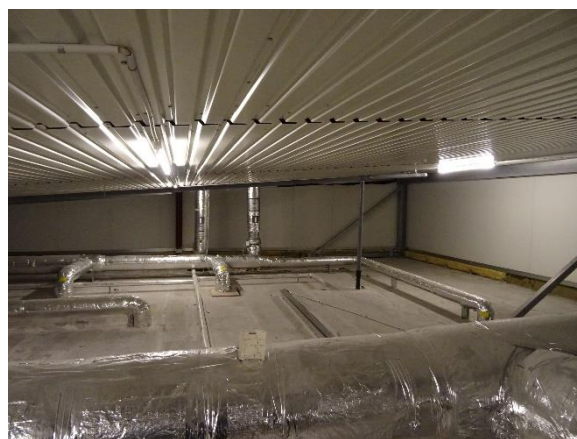
Tagrum nr. 32 under isoleringen

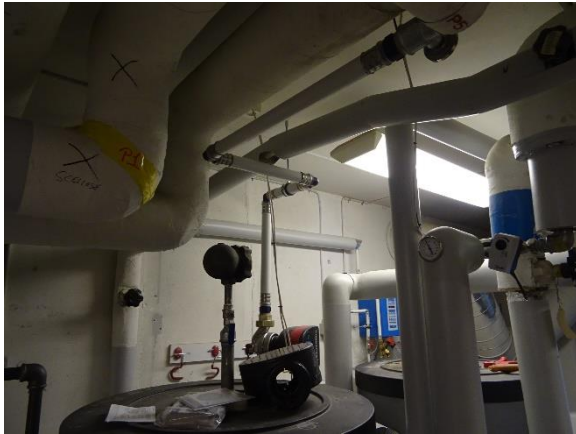
Der kan være flere områder end de synlige som er uisolerede som forårsager den lave returtemperatur på brugsvandet.

Uisolerede alupex rør og pumpe i varmecentral

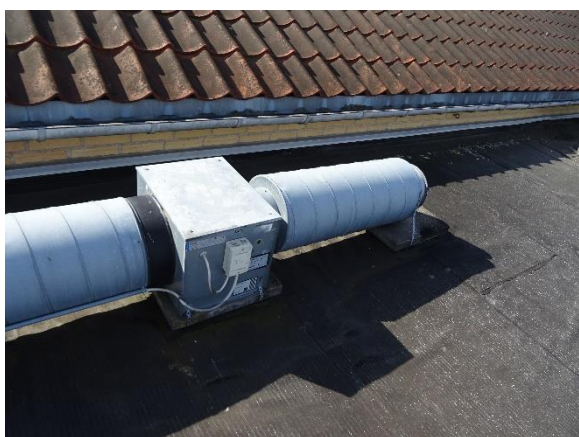
Udsugningsanlæg på tag, skønnet fra 2006

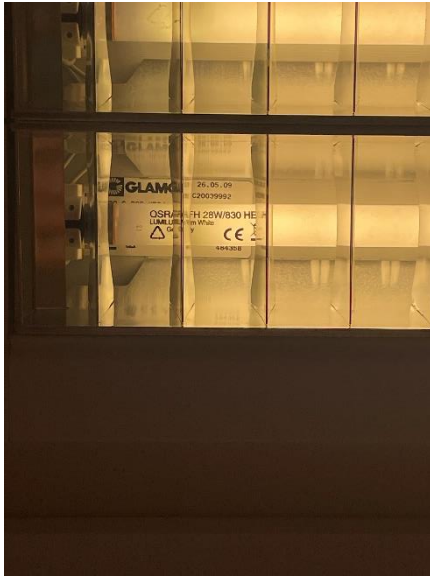
Lysstofrørs armaturer med udfaset lyskilde
