# Tilstandsvurdering og energiscreening

Bækkelund  
Kettehøjvej 3, 2660 Brøndby Strand

24. oktober 2025

Udarbejdet af: Martin Fester  
Kontrolleret af: Martin Hinsch Kristensen og Anders Rathje Kjær Lorentzen  
Dato: 24.10.2025  
Version: 1  
Projekt nr.: 1024991, Tilstandsvurdering og energiscreening  
Kommunale ejendomme i Brøndby kommune

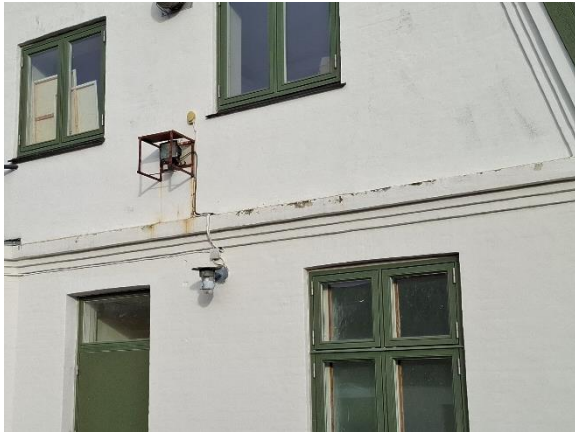
Bygning 1 – Maling er skallet af på alle gesimser.

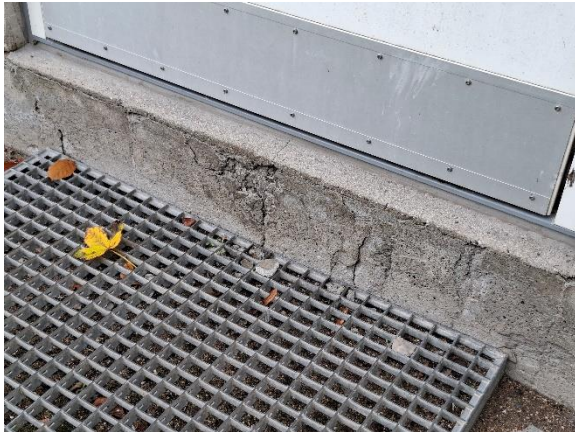
Bygning 3 – sokkel er krakeleret under dør.

Gasbetonblokke er med revner og der er udført flere reparationer. Der er afslag i blokkene og mange skader/hakker. Sokkel er krakeleret under dør.

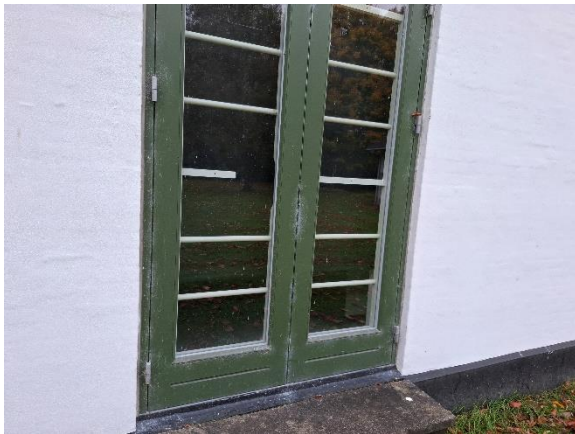
Bygning 1 – Terrassedør til undervisningslokale.

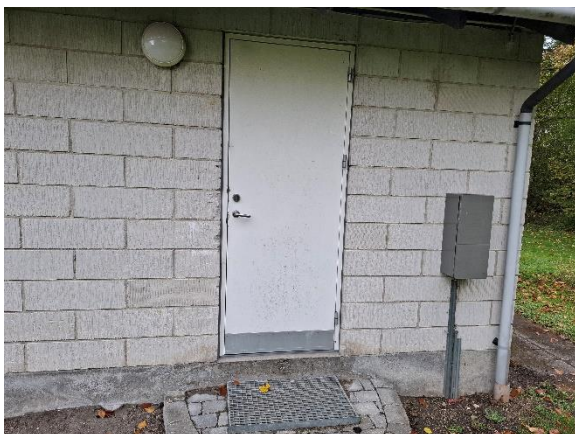
Bygning 3 – Nyere pladedør

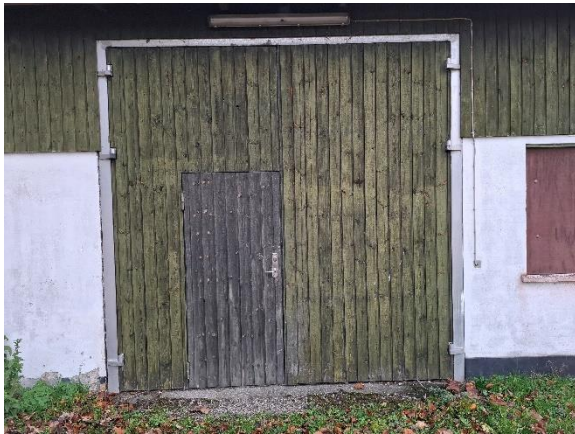
Bygning 2 – Port med dør

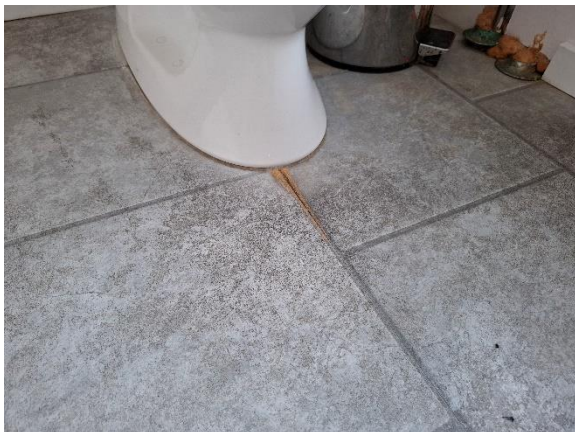
Bygning 1 – Vinylgulv er gået op ved toilet.

Gulve er generelt uden mangler. Der er en enkelt mindre fugtskade i vinylen i toiletrum foran kummen.

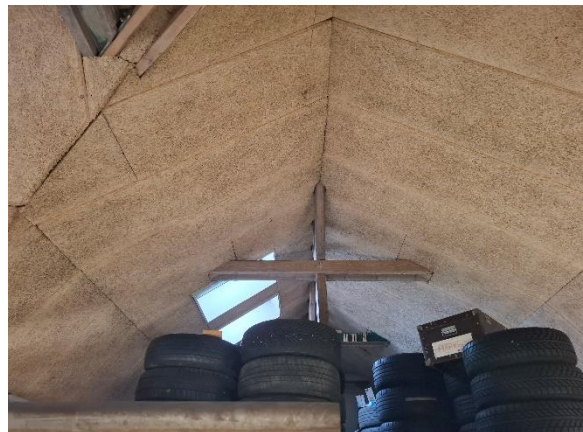
Bygning 1 – Lofter med træbeton

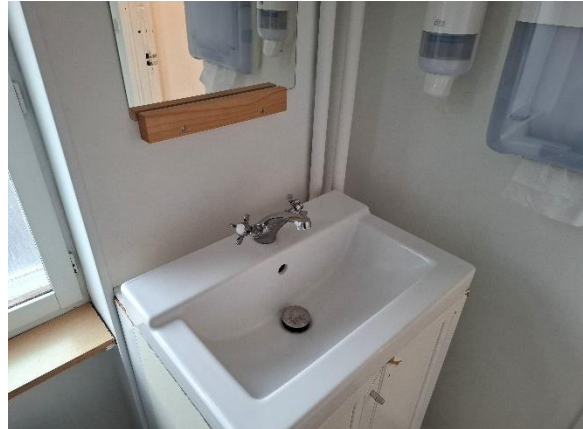
Håndvaskarmatur med 2 greb i hovedbygningen

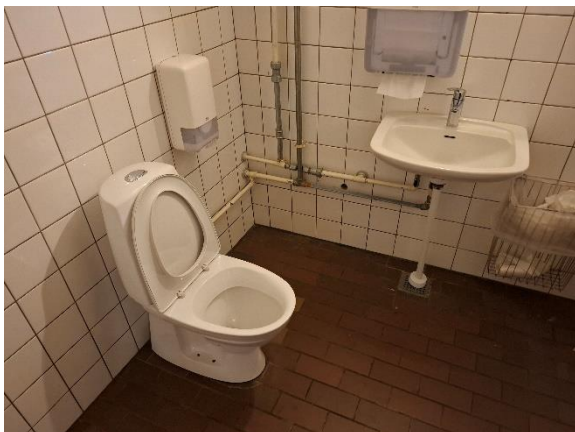
Toiletrum i længen mod syd

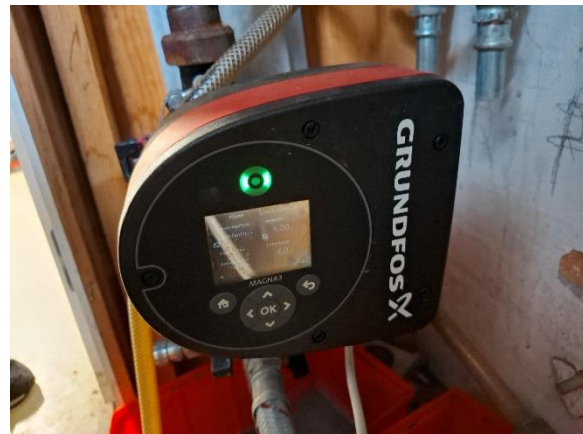
Varmefordelingspumpe til bygning 1

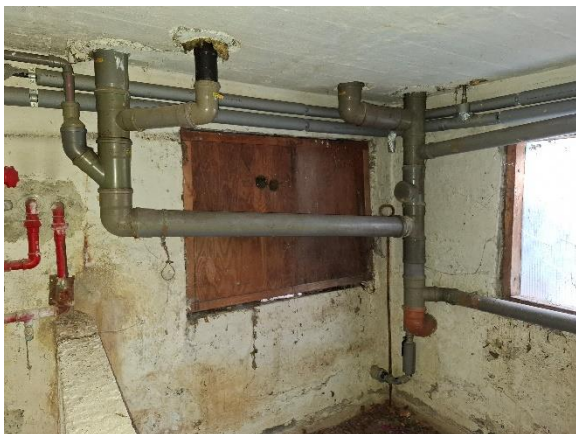
Afløbsrør i kælder

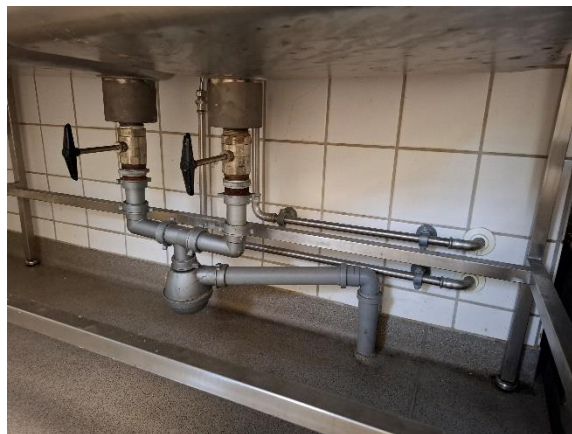
Afløbsinstallation i køkken

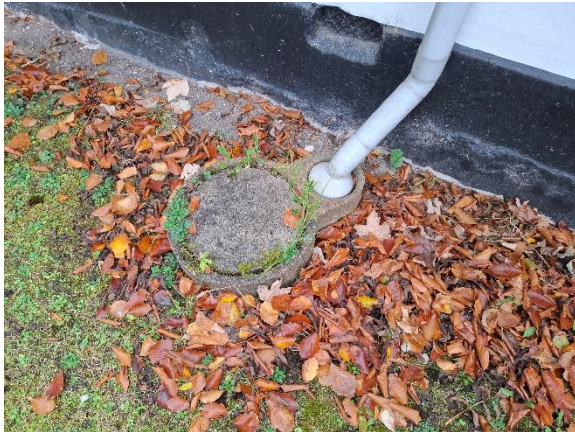
Sandfangsbrønd ved nedløb.

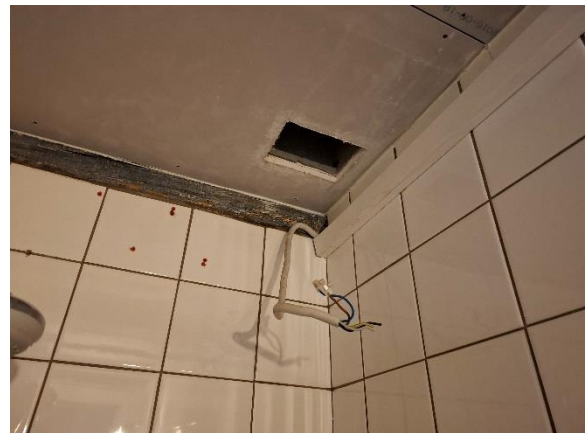
Aftrækskanal i bad forberedt til ventilator.

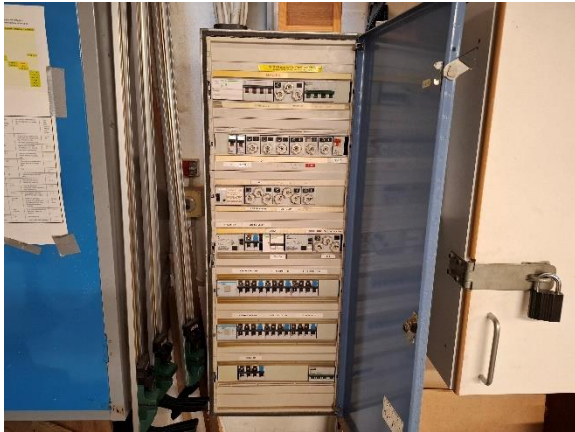
Tavle i bygning 1

Tavler er fungerende men af ældre dato og må forventes skulle udskiftes inden for 10 år.

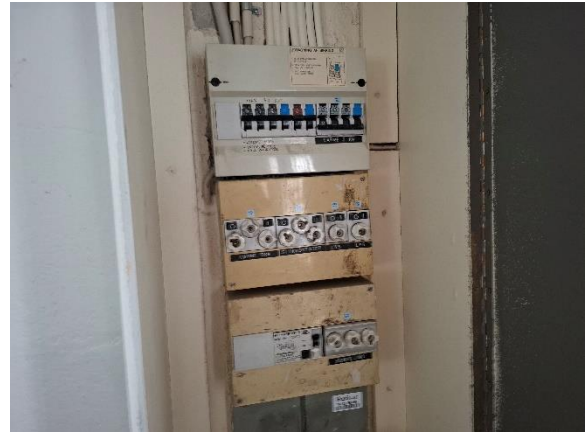
Tavle i bygning 2

Tavler er fungerende men af ældre dato og må forventes skulle udskiftes inden for 10 år.  
Belysning er fungerende, de benyttede lyskilder er udfaset og anbefales erstattet til LED.

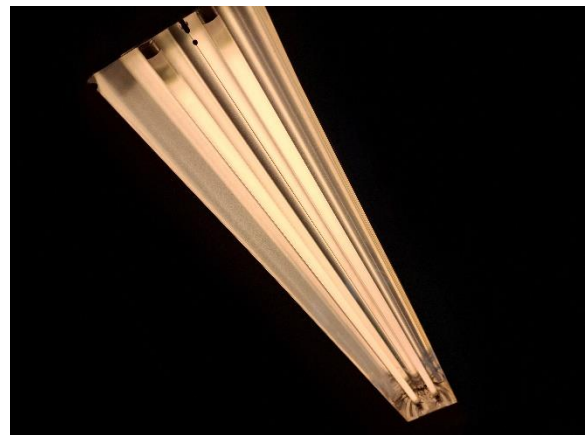
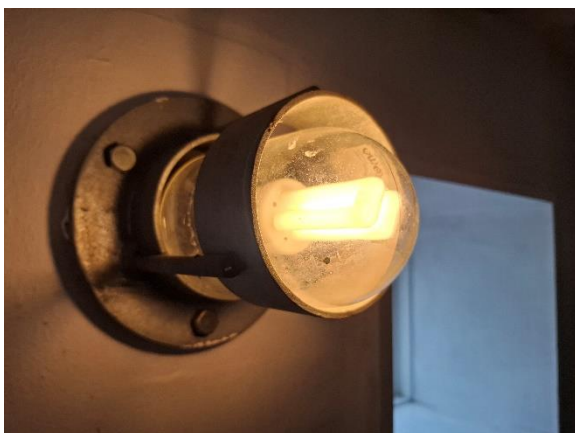
Belysning i bygning 1

Belysning er fungerende, men flere af de benyttede lyskilder er udfaset og anbefales erstattet til LED.

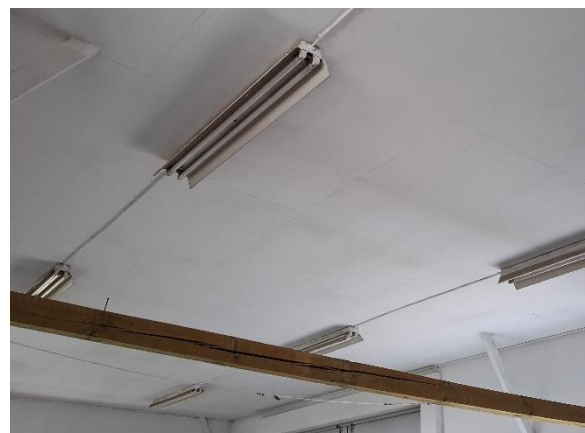
Belysning i bygning 2

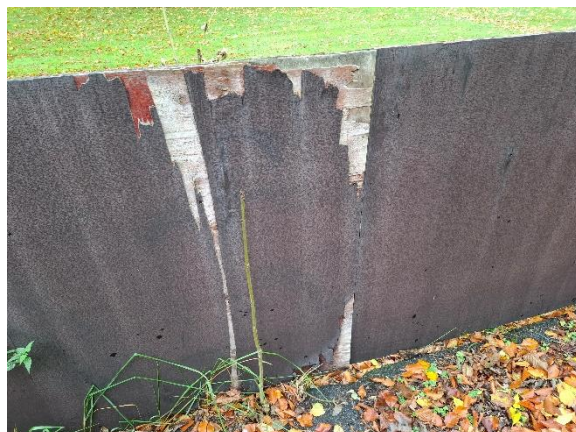
Bander til boldbane er med råd og delaminering i top og bund af støbepladerne
