## Tilstandsvurdering og energiscreening

Hermosagård  
Bygaden 82, 2605 Brøndby

09. oktober 2025

Udarbejdet af: Christian Lundstrøm  
Kontrolleret af: Anders Rathje Kjær Lorentzen, Claudia Schulz  
Dato: 09.10.2025  
Version: 1  
Projekt nr.: 1024991, Tilstandsvurdering og energiscreening  
Kommunale ejendomme i Brøndby kommune

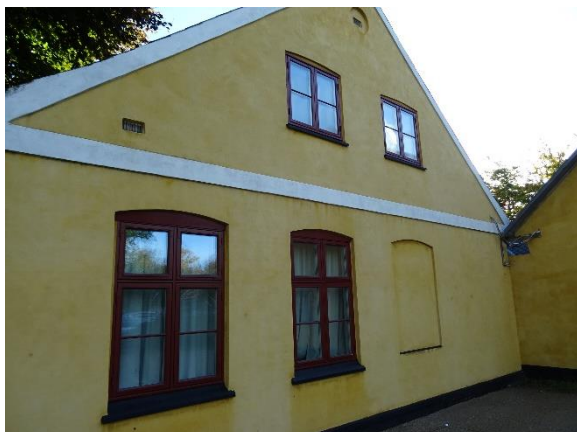
Vinduer i stuehus

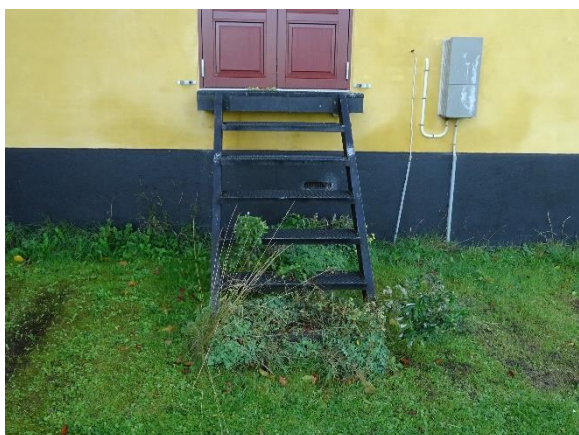
Udvendig trappe til trapperum

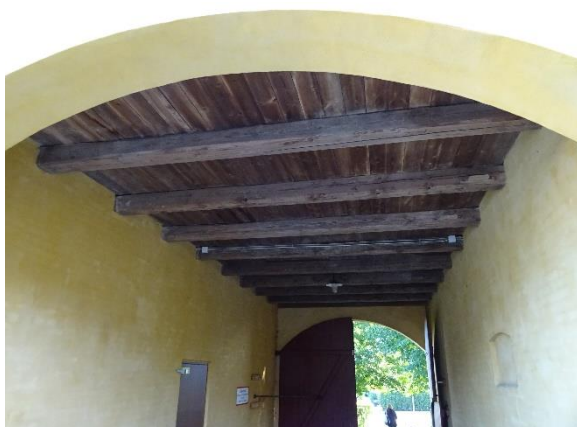
Bjælkeloft i port mod nord

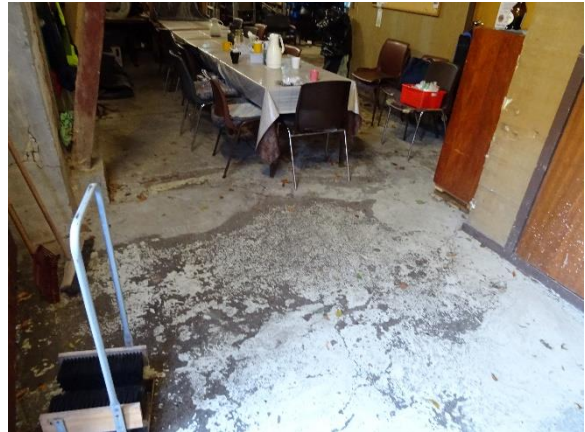
Gulv i lade i grovbeton

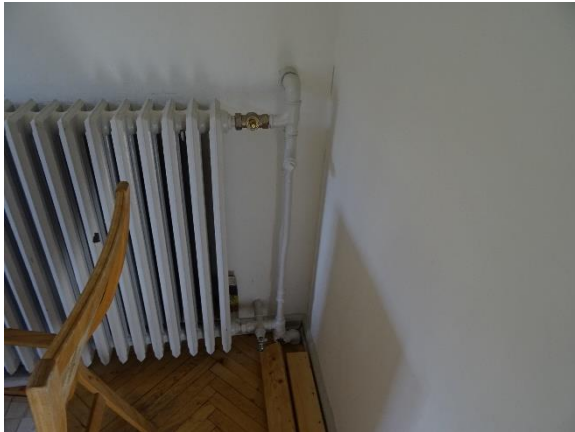
Søjleradiator i hovedhus, termostat afmonteret

En del radiatorer er meget gamle, formentlig fra det første varmeanlæg på ejendommen, og rør og ventiler ligeledes er ældre dato. Der er mange steder der mangler termostatventiler fordi de er afmonteret på en lang række radiatorer primært i flygtningeboligen.

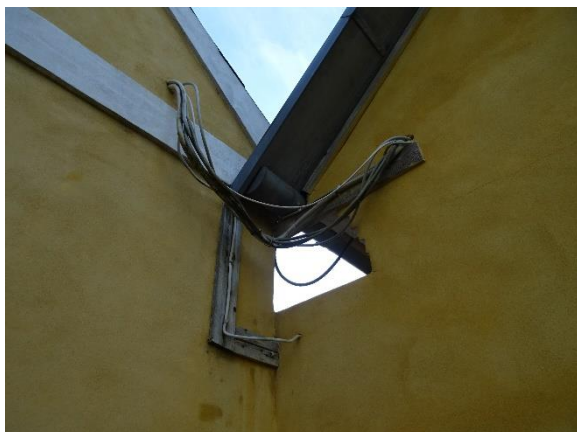
Bygningerne er forbundet med frithængende kabler fra bygningshjørne til bygningshjørne.

Uacceptabel måde at føre kabler mellem længer

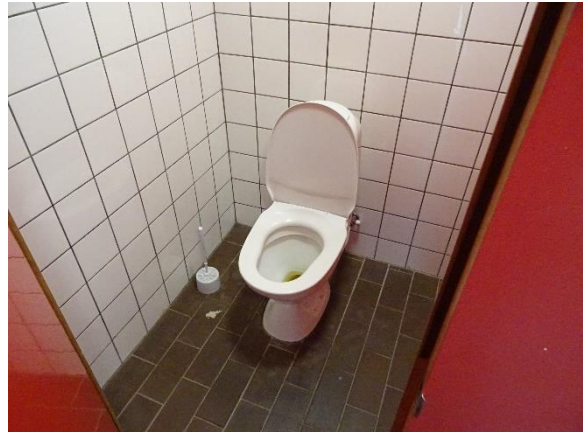
Ældre toilet med to skyl

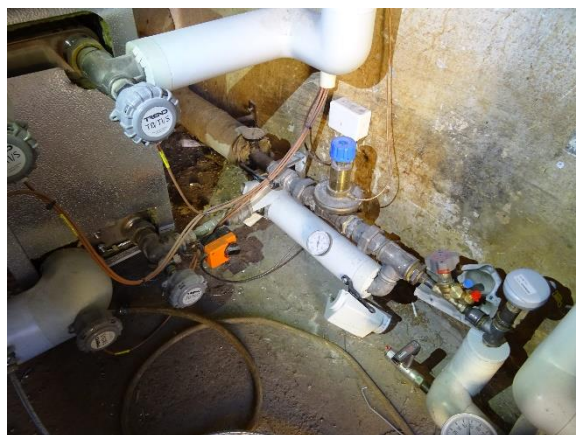
Enkelte dele af rør i varmecentral er uisoleret

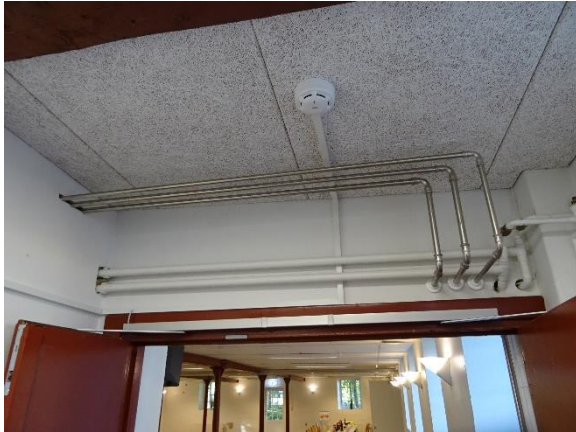
Varmt vand er udført med cirkulation. En del af varmtvands- og cirkulationsledninger er uisoleret i tilknytning til selskabslokalet. De er dog monteret på en sådan måde og så tæt på væggen at der ikke er plads til den krævede isoleringstykkel. Installationen er ikke lovlig.

Varmtvandsrør til selskabslokale

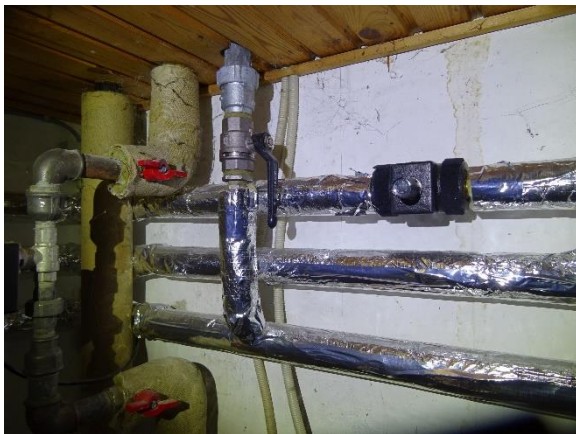
Varmtvandsrør i trappeopgang, isoleret

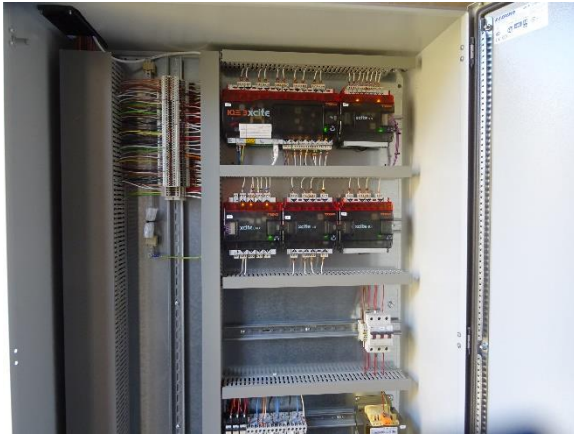
CTS for varmeanlæg
