## Tilstandsvurdering og energiscreening

Naturskolen  
Voldgaden 21D, 2605 Brøndby

21. oktober 2025

Udarbejdet af: Christian Lundstrøm  
Kontrolleret af: Diana Georgeta Bratbo, Claudia Schulz  
Dato: 21.10.2025  
Version: 1  
Projekt nr.: 1024991, Tilstandsvurdering og energiscreening  
Kommunale ejendomme i Brøndby kommune

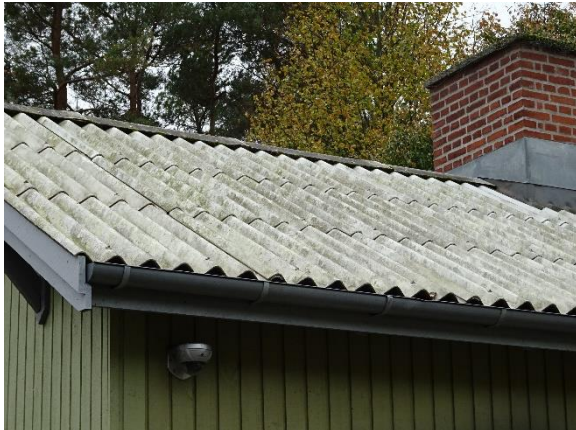
Naturskolens tag er bølgeeternit som er skiftet i 2017. Tagrender og nedløb er i zink.

Tag på naturskolen

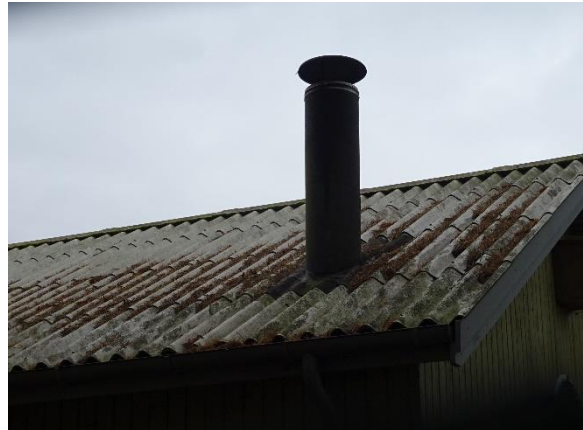
Tag omkring skorstenen fra brændeovnen

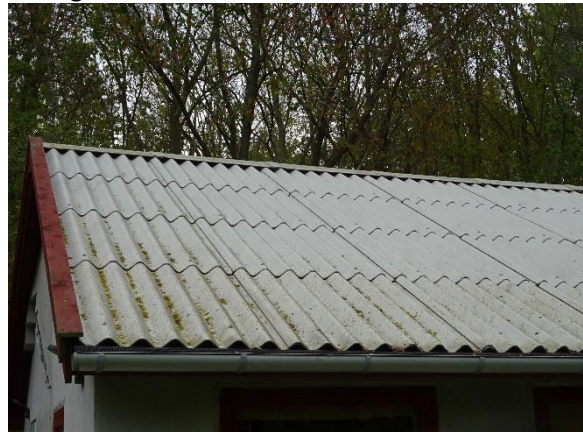
Taget er i bølge eternit som er skiftet i 2020. Tagrender og nedløb er i stål.

Taget set fra Syd

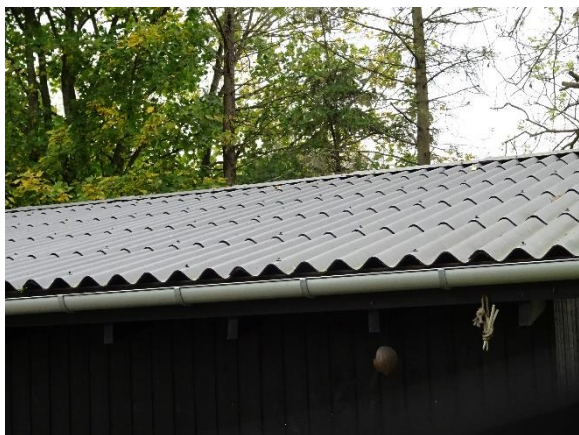
Bygningen har fået nyt tag i 2021 som er i bølgeeternit og tagrender og nedløb af i stål.

Tag mod vest

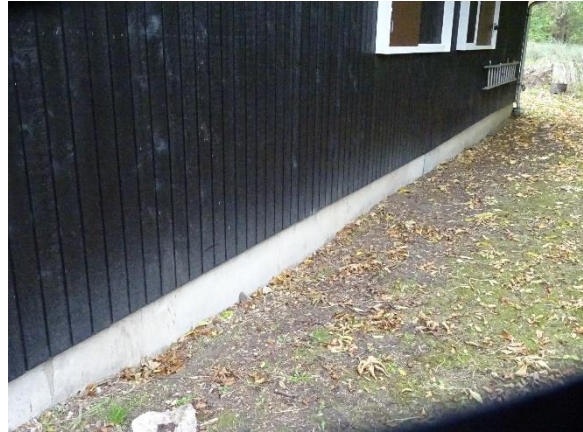
Sokkel i eternitplade mod øst

Funderinger er i god stand, undtagen den foroven viste sokkelplade. Dette kan være kritisk i forhold til at skadedyr kan holde til under bygningen. Der er heller ikke riste til udluftning som kan betyde risiko for råd hvis ikke konstruktioner kan ventileres.

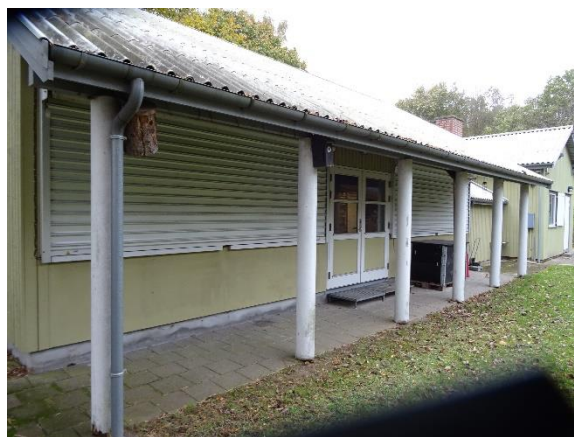
Mod øst hviler taget af på 6 runde, bærende træsjøjer.

Alle søjler set fra øst

| Aktivitet på bygningsdel | Ved.type | Prioritet | Int.val, år | Første år | Omkostning |
|---|---|---|---|---|---|
| Naturskolen: Bærestolper, udbedring og forebyggelse af rådskader, 6 stk. | Opret. | Kritisk | Engangs | 2026 | 24.000 |

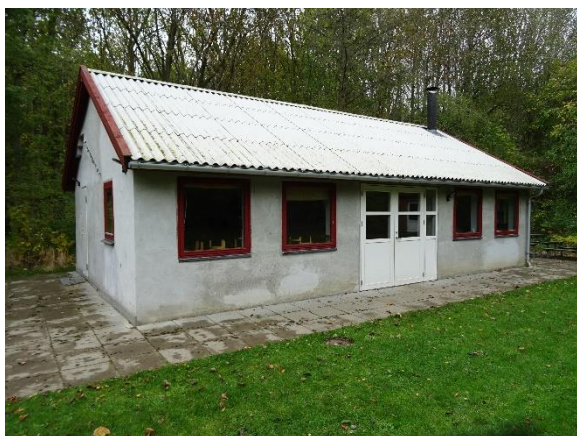
Facader er pudset op og ydermuren vurderes opmuret i gasbetonblokke.

Facade mod syd

| Aktivitet på bygningsdel | Ved.type | Prioritet | Int.val, år | Første år | Omkostning |
|---|---|---|---|---|---|
| Sneglehuset: Facader eftergås for pudsskader | Opret. | Normal | 5 | 2030 | 16.000 |

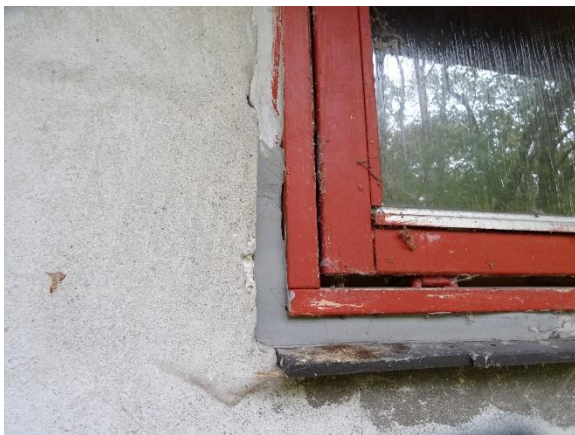
Der er anvendt elastiske fuger hele vejen omkring vinduerne ved monteringen. Sålbenke er i beton.

Elastisk fuge nedslidt / punktrepareret

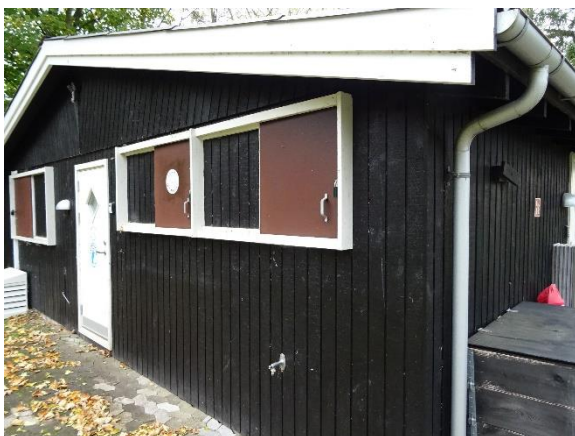
Vinduerne er trævinduer fra opførelsen i 1998 og er monteret med termoruder. Vinduerne har alle udvendige skodder der kan skydes for og som alle var lukkede og aflåst med hængelås under besigtigelsen, hvorfor en udvendig tilstandsvurdering ikke har været mulig.

Vinduer mod nord, skodder trukket for

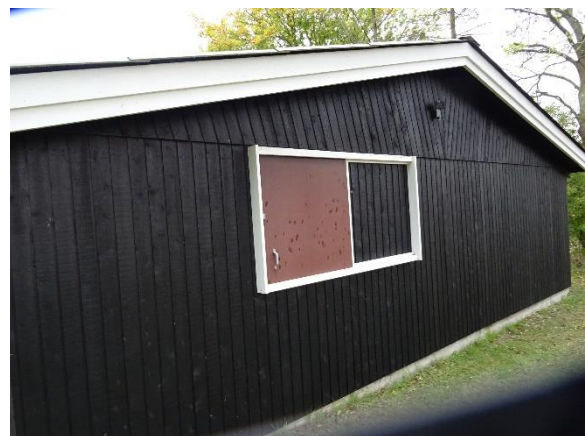
Vindue mod syd, skodder trukket for

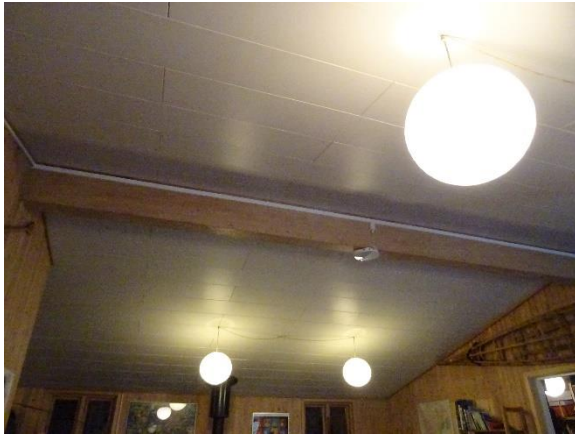
Pladeloft i grupperum

| Aktivitet på bygningsdel | Ved.type | Prioritet | Int.val, år | Første år | Omkostning |
|---|---|---|---|---|---|
| Naturskolen: Loftsplader i køkken, udskiftning og malerbehandling, 9 m <sup>2</sup> | Opret. | Lav | Engangs | 2027 | 17.000 |

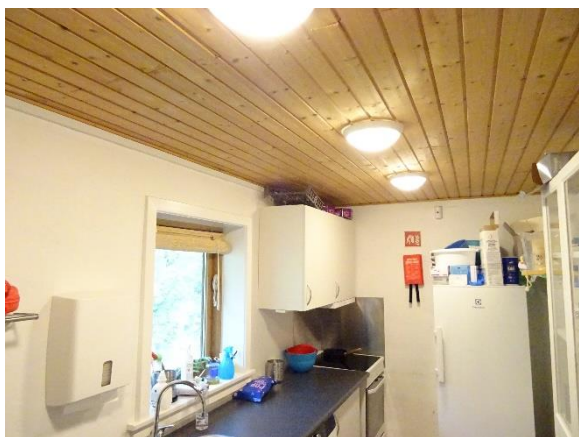
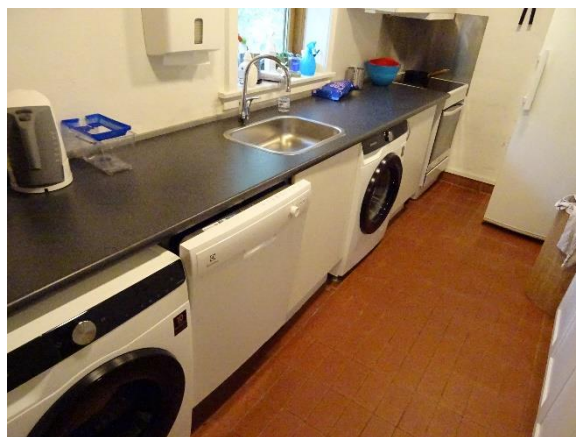
Flisegulv i Sneglehusets vaskerum har en større bule som kræver at gulvet bliver hugget op, terrændæk undersøgt og lagt på plads igen.

Vaskerum Sneglehuset

| Aktivitet på bygningsdel | Ved.type | Prioritet | Int.val, år | Første år | Omkostning |
|---|---|---|---|---|---|
| Sneglehuset: Fliser opbulning i vaskerum udbedres. Fliser hugges op, undergulv udbedres og fliser reetableres. 5 m <sup>2</sup> , kræver muligvis delvist demontering af køkken | Opret. | Middel | Engangs | 2026 | 44.000 |

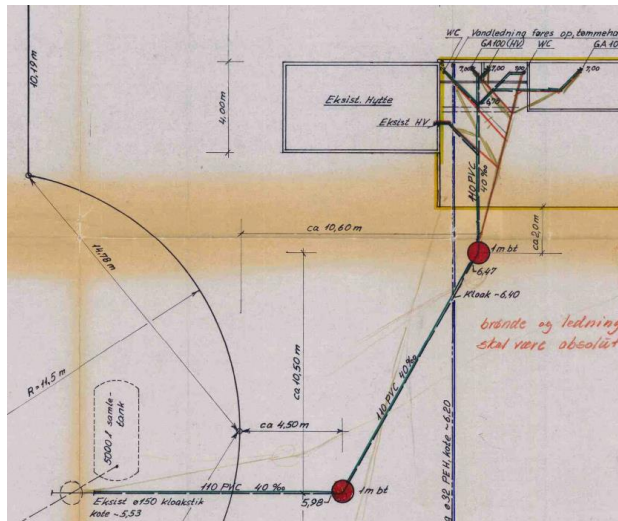
### Kloaktegning Sneglehuset, 1983

Ifølge tegninger er der septiktank for Sneglehuset. Om det gælder alle bygningerne, er ukendt. Det anbefales at undersøge kloakforholdene nærmere om der er septiktanke m.v.

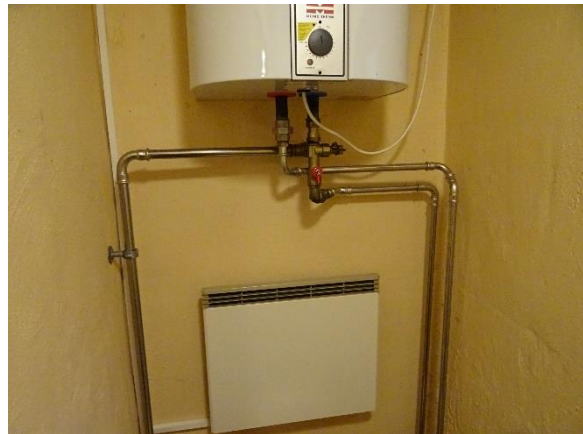
Vandinstallationen fra opførelsen er udført i galvaniseret stål. Tilslutningen til elvandvarmer er i rustfrit stål, og elvandvarmeren fra 2016.

Elvandvarmer med tilførsel og afgang i rustfrit stål

| Aktivitet på bygningsdel | Ved.type | Prioritet | Int.val, år | Første år | Omkostning |
|---|---|---|---|---|---|
| Sneglehuset: Vandinstallation i galvaniserede rør inkl. fittings udskiftes til rustfri rør, 15 lbm | Opret. | Normal | Engangs | 2035 | 17.000 |

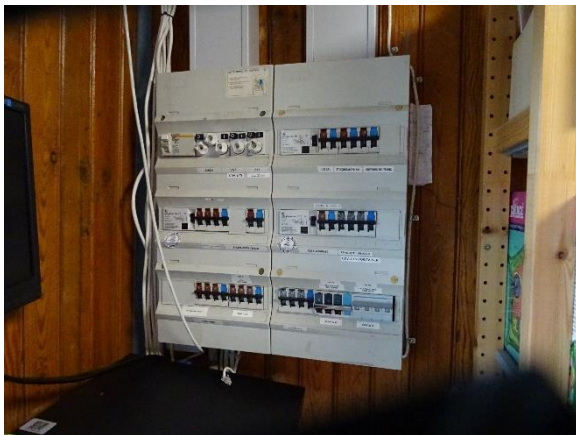
Der er eltavle med cirka 14 grupper, de fleste er med skuffesikringer og et enkelt tavlefelt med 3 grupper er med smeltesikringer af lidt ældre dato.

Kabler omkring eltavlen mangler føringsvej.

Eltavle

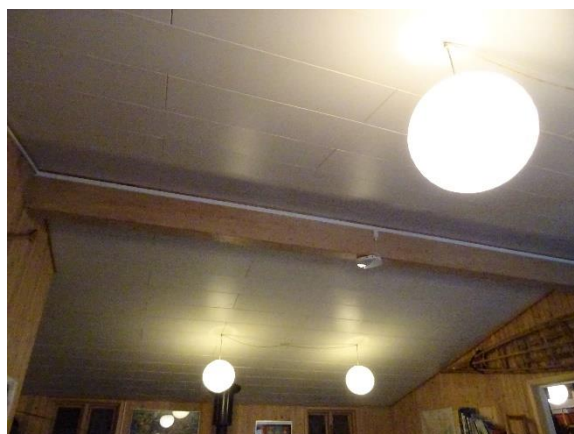
Cafependler grupperum

Kabler ved siden af tavlen der er trukket videre over lofter er ikke fastgjort og kun bundtet sammen med strips.

| Aktivitet på bygningsdel | Ved.type | Prioritet | Int.val, år | Første år | Omkostning |
|---|---|---|---|---|---|
| Naturskolen: Kabler ved eltavle og til loft, etablering af føringsvej | Opret. | Høj | Engangs | 2026 | 17.000 |

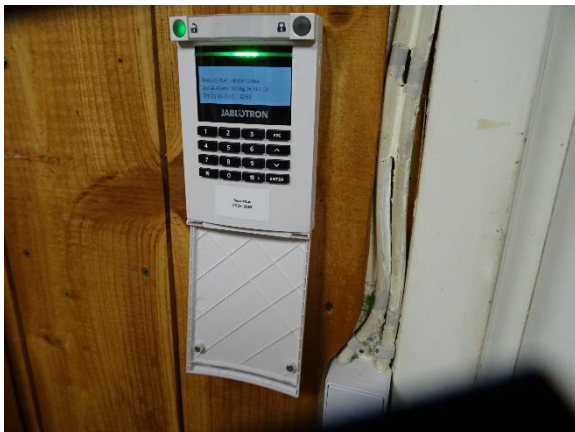
Alarm kodetastatur Naturskolen

Svagstrømsanlæg er generelt nyere og uden behov for udskiftning de førstkomende år. Der vurderes 10-15 år restlevetid før komponenter begynder at være forældede ift. reservedele og opdatering.

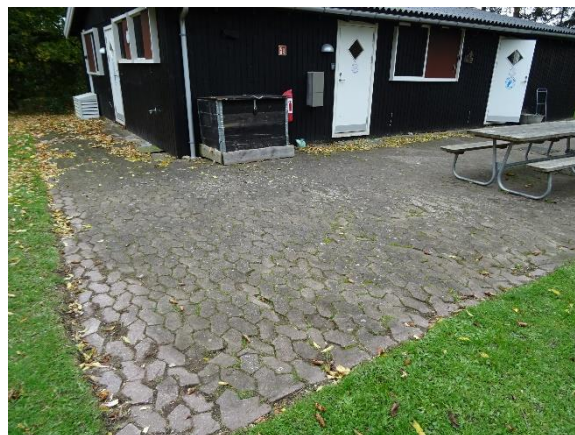
Mindre lunker i SF-stenene

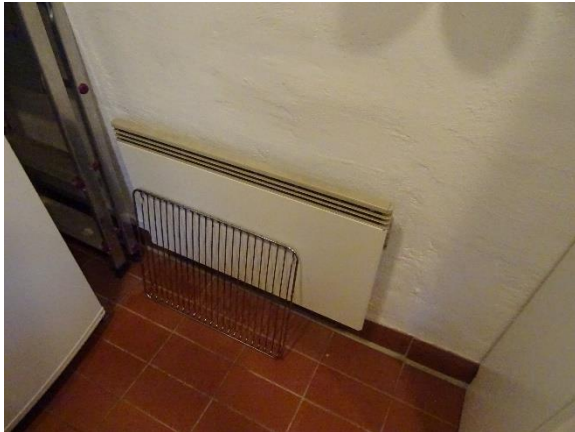
Varmeanlæg er baseret på elradiatorer og varmepumper. Begge varmekilder er forsynet med termostater. Der er derfor ingen cirkulationspumper, rørtaf m.m. i den forbindelse.

Elradiator med egen termostat

Optimering vil bestå i styring af varmen, nat / weekend sænkning af temperaturen o.l. Den præcise betydning er vanskelig at estimere,

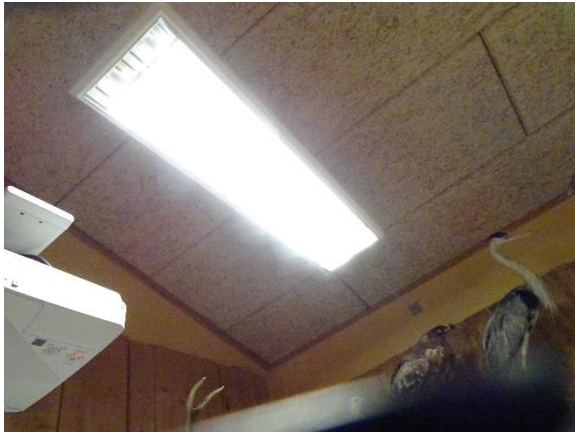
Lyskilder, rør skiftet til LED

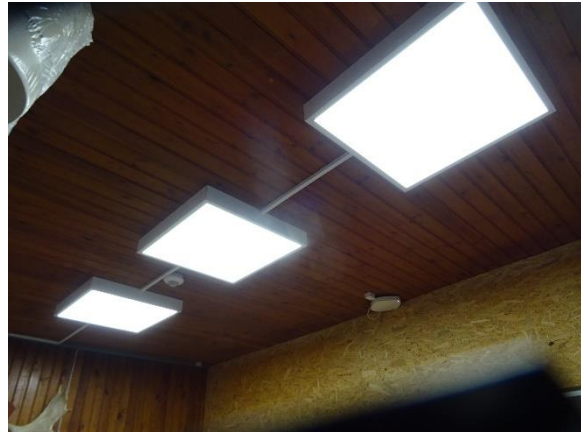
LED paneler på kontor
