# Tilstandsvurdering og energiscreening

Brøndbyvester skole  
Krogagervej 34, 2605 Brøndby

06. august 2025

Udarbejdet af: Christian Lundstrøm, Martin Fester, Jacob skov Christiansen og Martin Hinsch  
Kontrolleret af: Julie Thyregod Jepsen, Claudia Schulz, Diana Georgeta Bratbo  
Dato: 06.08.2025  
Version: 1  
Projekt nr.: 1024991, Tilstandsvurdering og energiscreening  
Kommunale ejendomme i Brøndby kommune

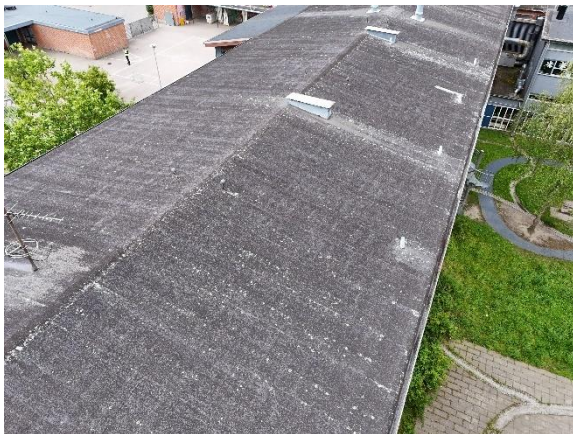
Slidte tagflader på bygning C

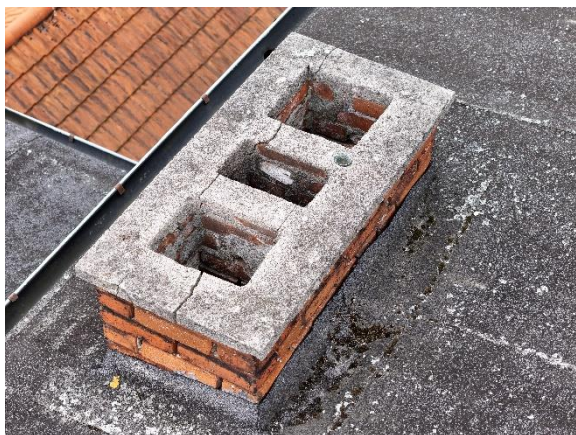
Knækket skorstensafdækning i bygning C

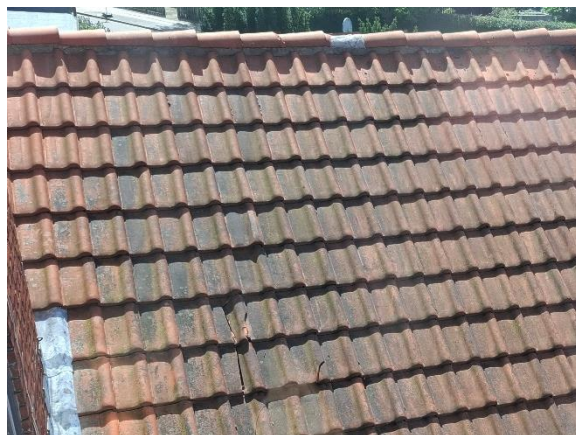
Knækkede teglsten i bygning A. Rygningssten mangler to steder.

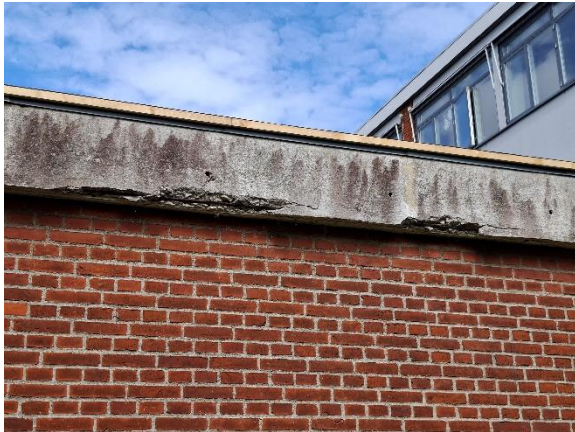
Afslag i betonen på bygning F mod syd med blottet, tæret armering

Overdækninger mod gård (bygning G) og bygning F med in-situ betondæk har afslag i overfladen fra korroderede armeringsjern. Dæklaget vurderes at være ca. 10 mm. Det anbefales at udbedre skaderne med frihugning af jern, rustbeskyttelse og udstøbning. Samtidigt anbefales at foretage nærmere undersøgelse af betonens tilstand og restlevetid samt levetidsforlængende tiltag. Revne mellem bygning F og overdækningen i bygning G undersøges i samme moment.

| Aktivitet på bygningsdel | Ved.type | Prioritet | Int.val, år | Første år | Omkostning |
|---|---|---|---|---|---|
| Betonreparationer og rustbeskyttelse af korroderede jern op in situ overdækninger på bygning F og G, 240 m <sup>2</sup> | Opret. | Kritisk | Engangs | 2026 | 440.000 |

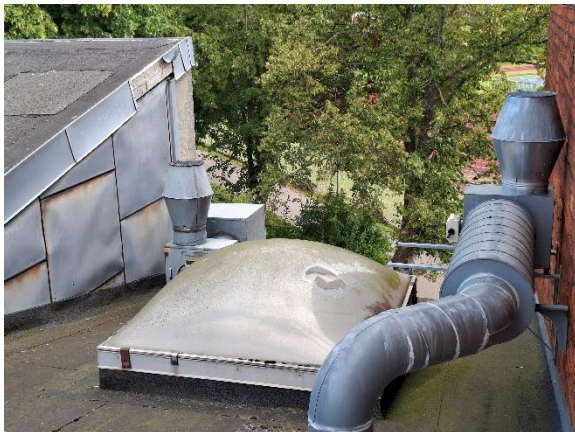
Ovenlys med hul i bygning D. Der mangler inddækninger langs den forskudte tagflade og beklædning er tæret

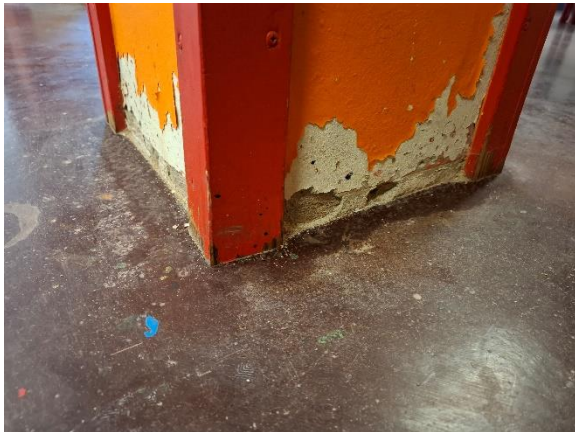
Opstigende grundfugt i søjle billedkunstlokale i bygning E

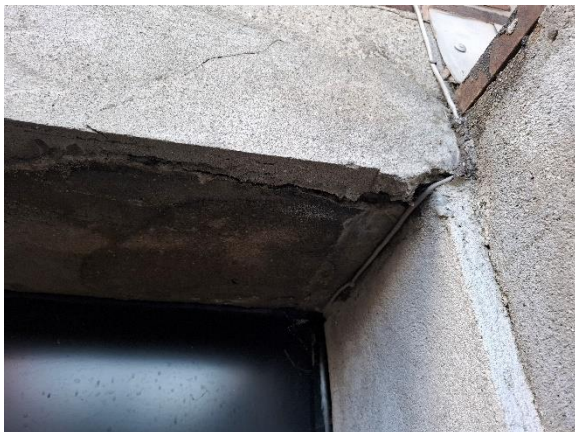
Krakeleret og løst puds med manglende vedhæftning efter korroderet jern over dør til varmecentral i bygning B

Kælder under bygning B er med skader på betonen udvendigt over adgangsdøren samt afslag i betonen under betondækket under jord, hvor korroderet jern er synligt. Der er tegn på tidligere reparationer. Det anbefales at jern rustbehandles og udstøbes. En nærmere undersøgelse af betonens restlevetid og levetidsforlængende tiltag anbefales udført.

| Aktivitet på bygningsdel | Ved.type | Prioritet | Int.val, år | Første år | Omkostning |
|---|---|---|---|---|---|
| Betonudbedringer inkl. frihugning, rustbehandling og udstøbning af jern i kælder under bygning B. | Opret. | Kritisk | Engangs | 2026 | 88.000 |

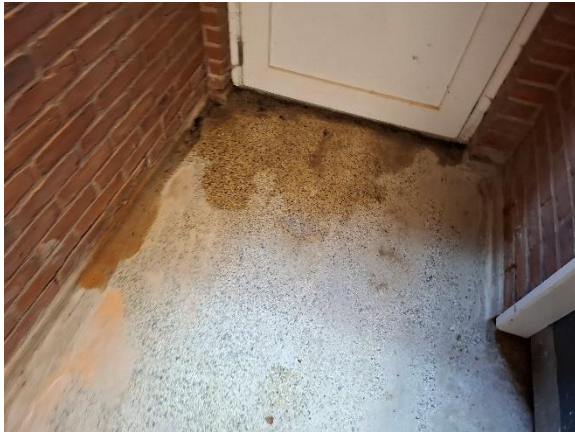
Indtrængende vand gennem kælderskakten i bygning D.

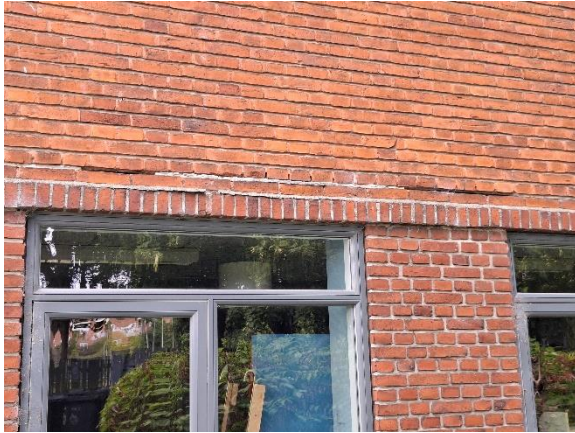
Løse og krakelerede fuger over vinduer i stuen, bygning D mod øst

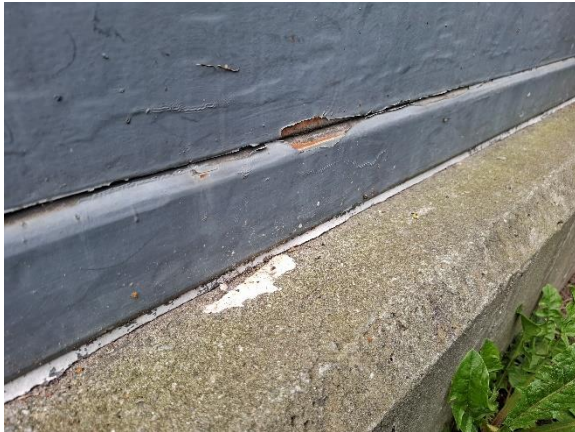
Elevatortårn bygning E med afskallende maling og begyndende rust.

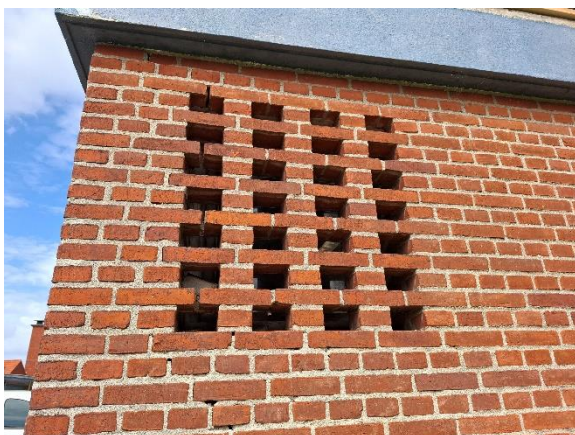
Bygning F mod syd. Fuger mangler ved vindue.

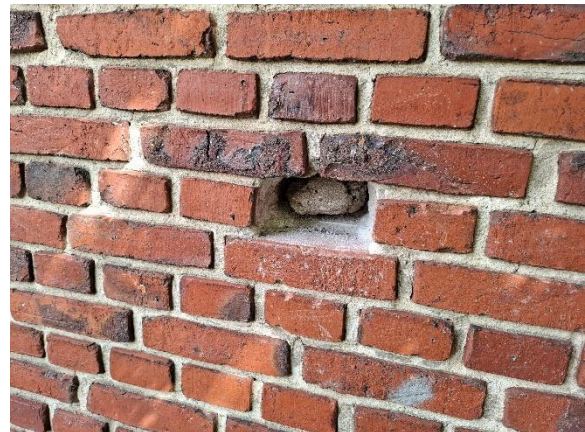
Manglende sten på facade mod vest i bygning D

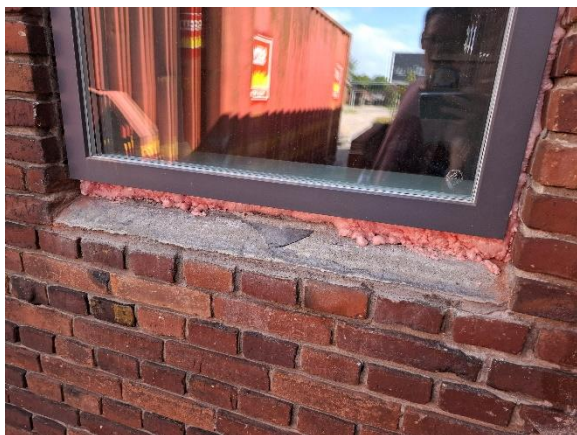
Vindue fra 2016 hvor sålbænk og fuger mangler på to vinduer i bygning A. Vindue monteret med skum.

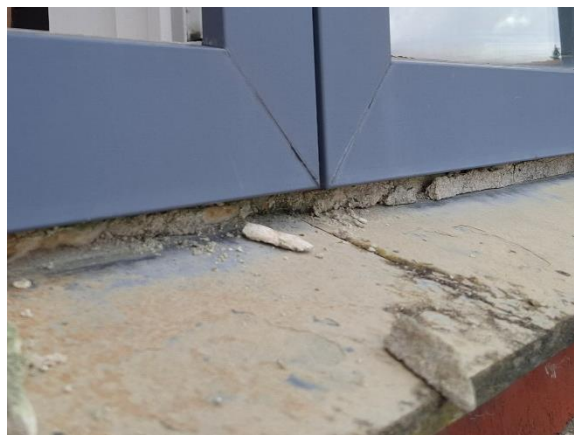
Løse fuger med manglende vedhæftning på nyere vinduer i bygning B

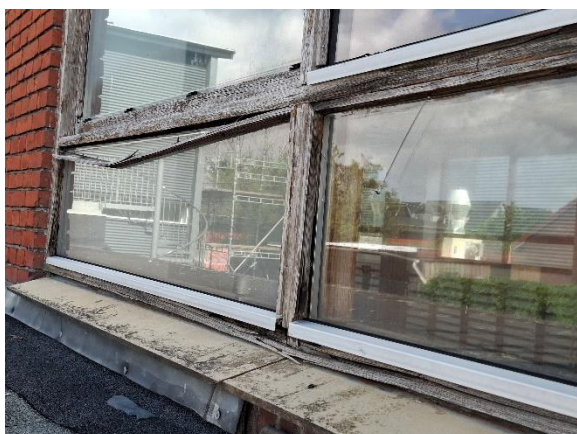
Vindue i bygning B mod syd er med nedbrydning i karme og glaslister er rådnet helt og delvist faldet af.

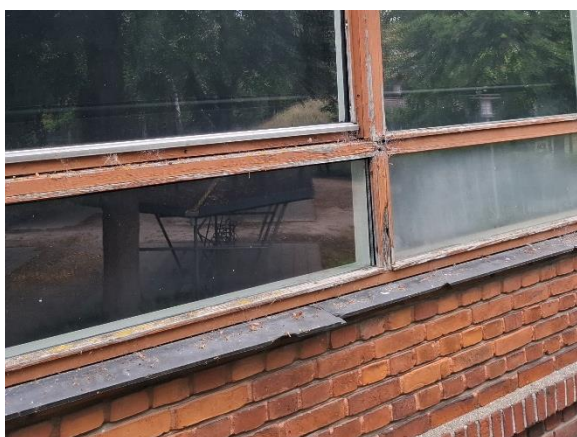
Vindue på bygning D med råd i karme og løse sålbænke som er gledet ud.

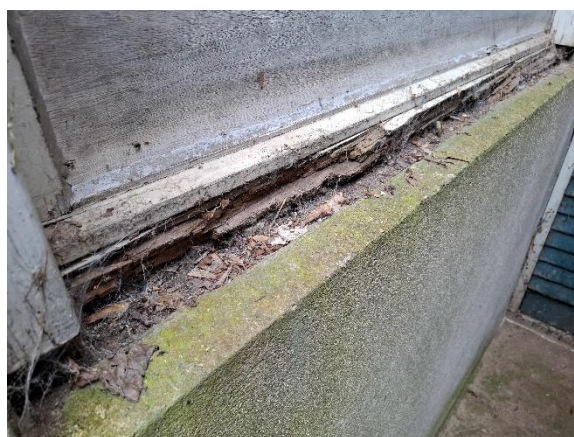
Kældervindue i bygning E med nedbrydning i bundkarm

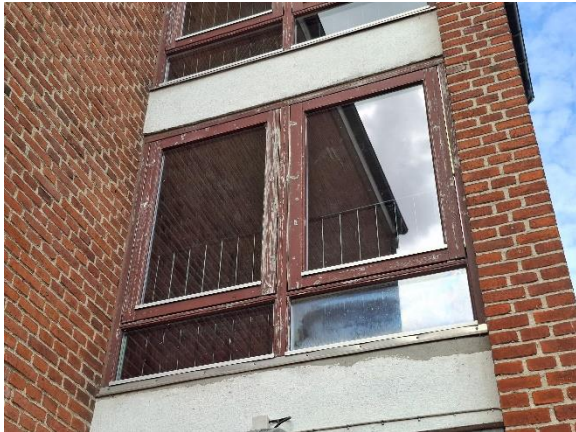
Afskallende maling på vindue i trappetårn i bygning E mod syd.

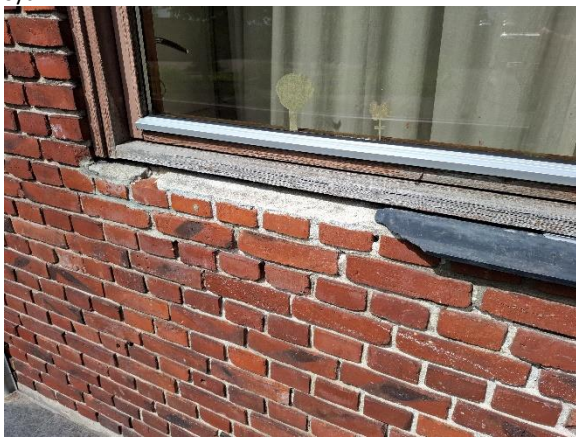
Manglende sålbænk under vindue i bygning C ved rampe

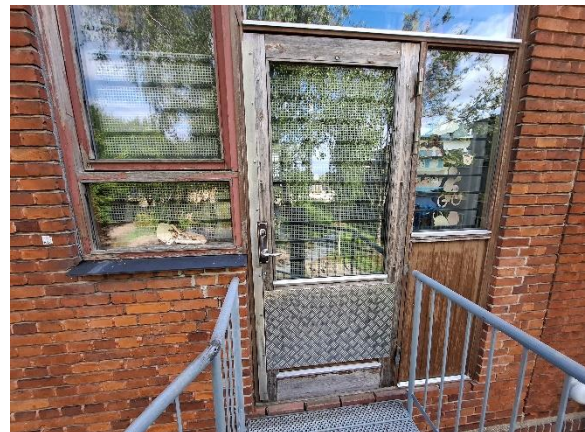
Dør til klasselokale fra 1976 har udtjent sin levetid.

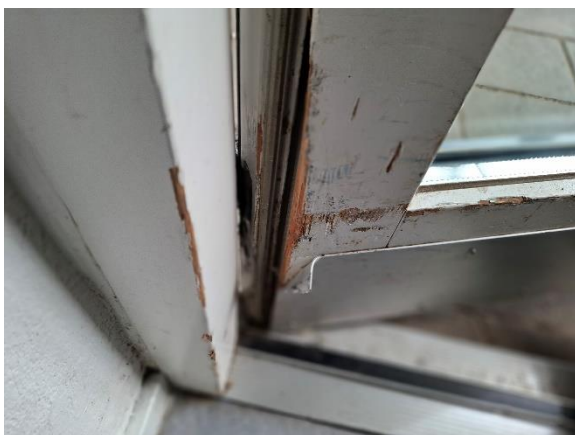
Træ/alu dør til indgangsparti i bygning E mod øst er slidt.

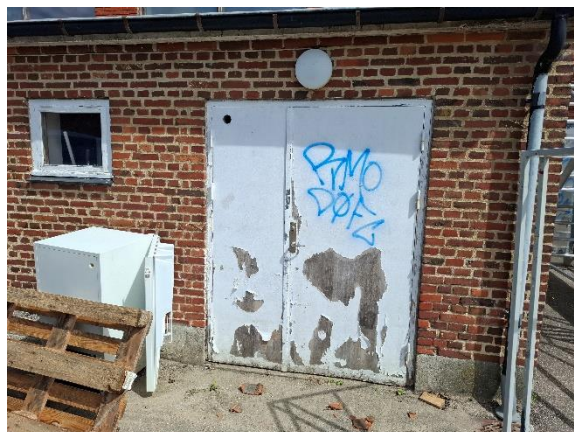
Trædør i bygning B mod vest med afskallende maling

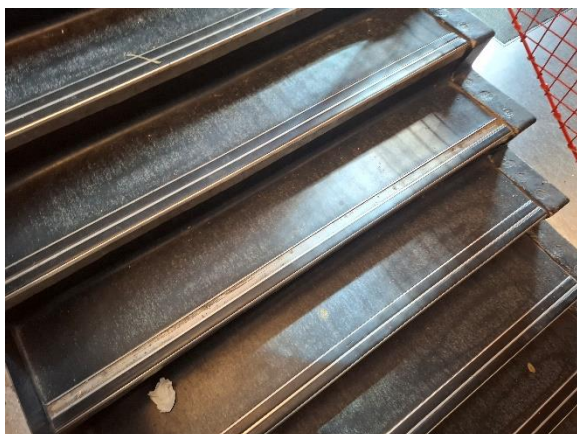
Trappe i bygning E syd med manglende liste i stålforkant

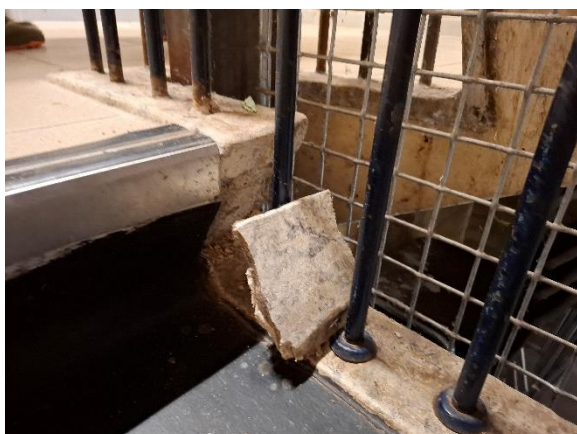
Afslag i betonkanter i bygning E nord

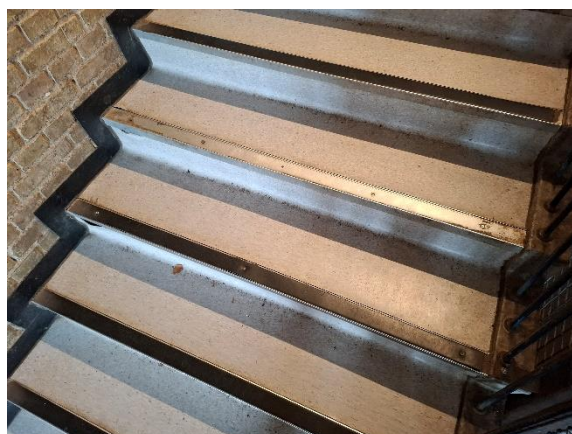
Slidte flader og manglende trinfor-kant på trappe i bygning E nord.

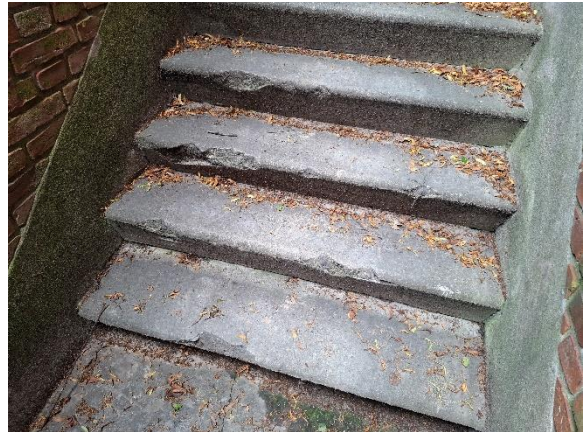
Afslag i beton på trappe til kælder i bygning D

Udvendige trapper til kældre er generelt i ringe stand med afslag i trappeforkanter, krakeleret skiferbelægning og større revner i støttemure med saltudfældninger.

| Aktivitet på bygningsdel | Ved.type | Prioritet | Int.val, år | Første år | Omkostning |
|---|---|---|---|---|---|
| Gennemgang og udbedring af betonskader på udvendige kældertrapper og støttemure, 7 stk. | Opret. | Kritisk | Engangs | 2026 | 231.000 |

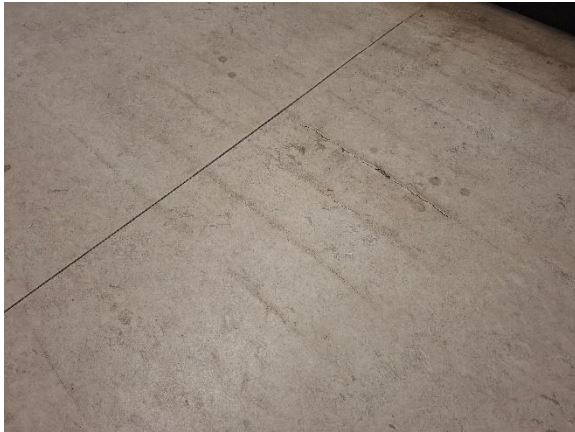
Linoleumsgulv i bygning C stuen er krakeleret og med synlige golvplanker.

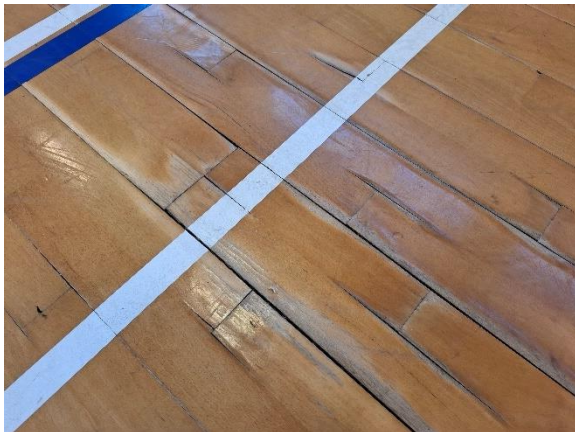
Tidligere vandskade på gulv i gymnastiksalen i bygning F

Sportsgulve er slidt men uden større mangler. Dog ses vandskade enkelt sted i bygning F, hvor der er udført lokal slibning uden efterfølgende lakering. Med denne reparation inkl. lakering vurderes gulvene at have en restlevetid på 20-25 år.

| Aktivitet på bygningsdel | Ved.type | Prioritet | Int.val, år | Første år | Omkostning |
|---|---|---|---|---|---|
| Reparation af vandskade på sportsgulv i bygning F, 5 m <sup>2</sup> | Foreb. | Normal | Engangs | 2026 | 28.000 |

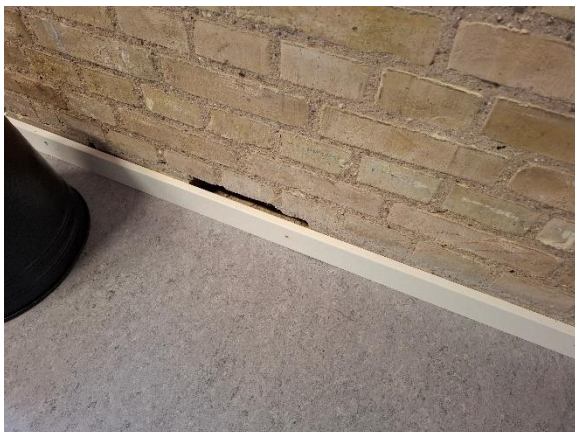
Manglende sten bag fodpanel.

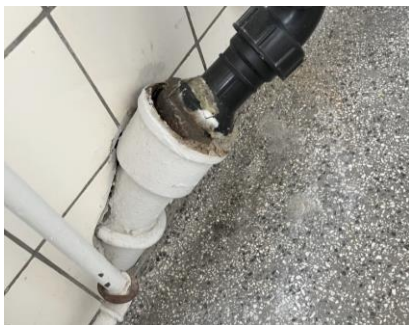
Personale toilet med åben kloak på toilet

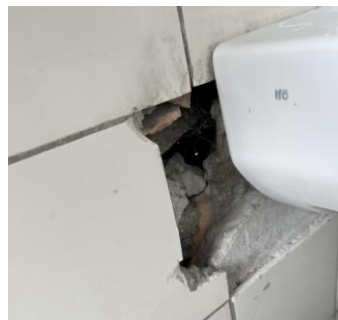
Personale toilet hul på væg ved vægmonteret vask

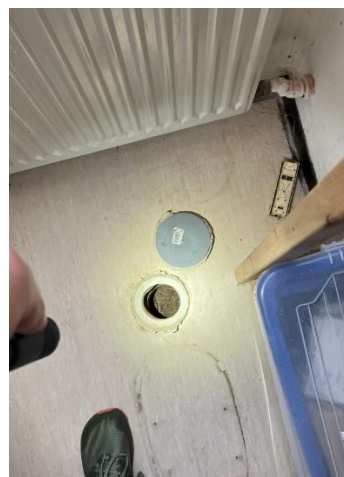
Toiletrum omdannet til lager; klosettilslutning mørnet. Der skal anvendes korrekt Muffeprop.

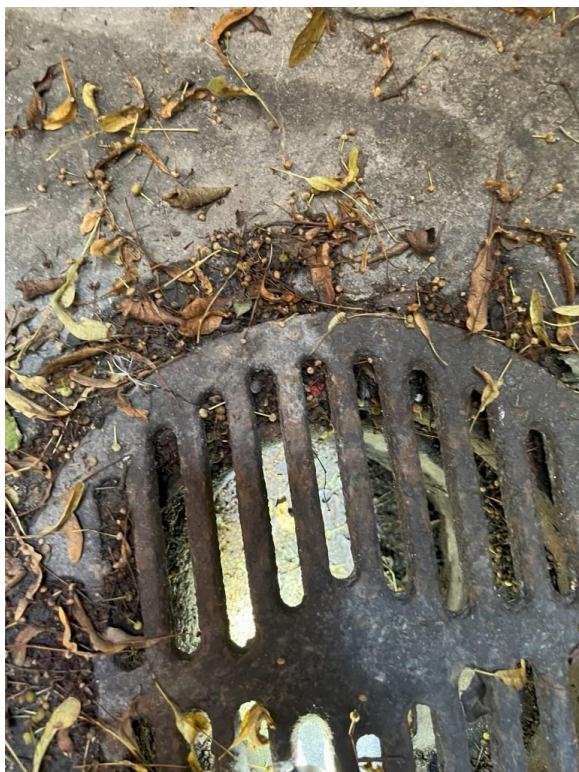
Sandfyldt regn afløb

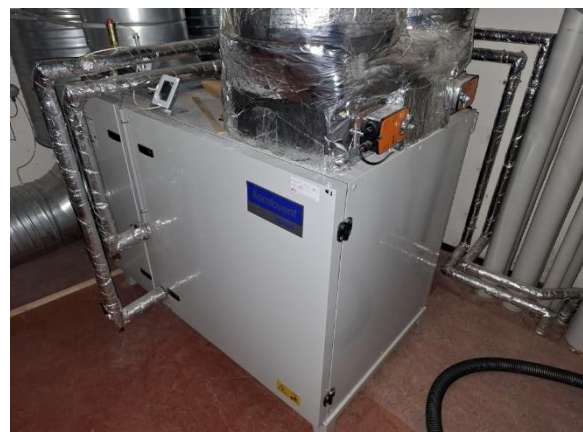
Ventilationsenhed for procesudsugning.

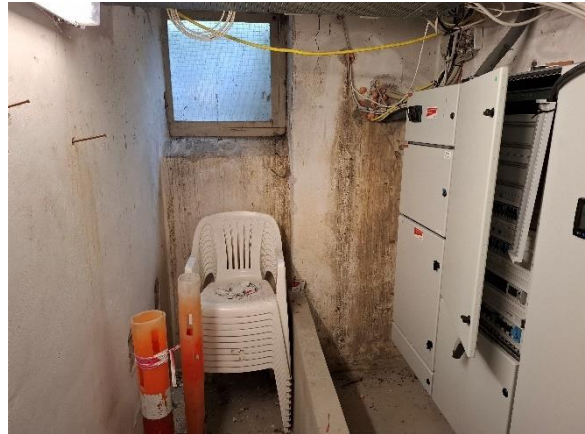
Hovedtavle i ubrugt kælder

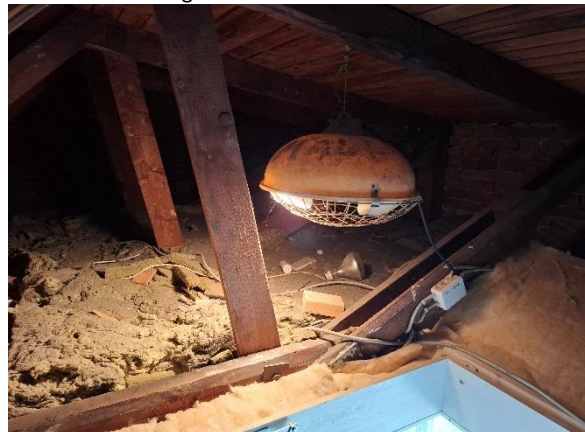
Installationer ved loftlem

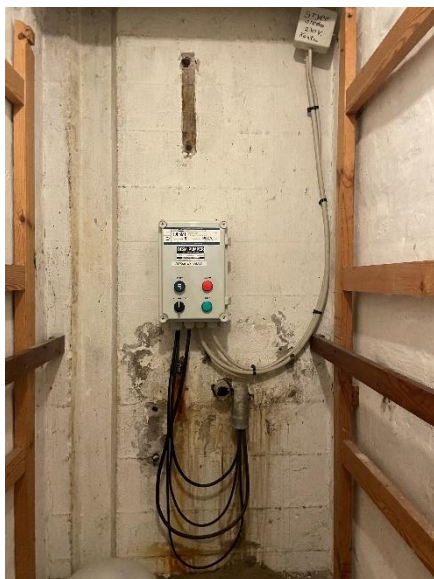
Pumpestyring i kælder under 1954 bygningen. Fabrikant Desmi

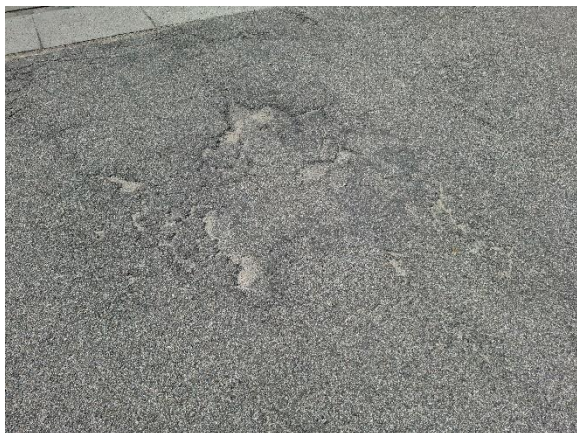
Begyndende skader i asfalt skolegård.

Asfaltbelægninger er generelt i god stand. Der er mindre begyndende revnedannelser og skader ved indkørsel til og holdepladser ved parkeringsplads. Overfladerne vurderes at have en levetid på 20-40 år.

| Løbende vedligehold af asfaltbelægninger, 5.100 m <sup>2</sup> , 40 skader pr. gang | Foreb. | Normal | 5 | 2028 | 33.000 |

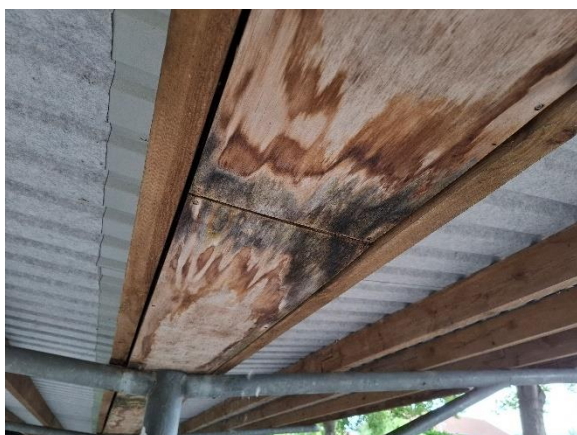
Skotrende underside på cykeloverdækning.

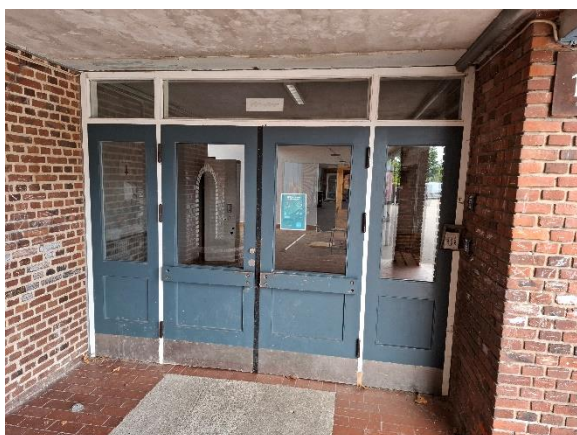
Oprindelig dør i bygning C

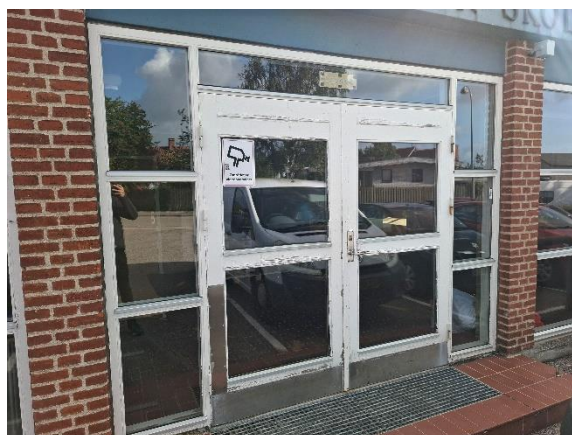
Udvendig dør i bygning F

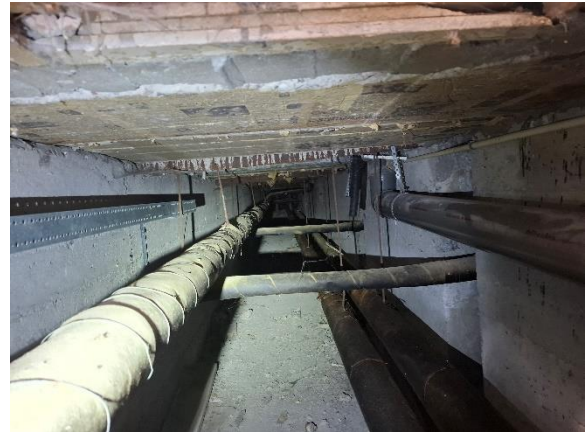
Dæk over krybekælder bygning C

Det er udførelsesmæssigt ikke muligt at isolere imod krybekældrene.

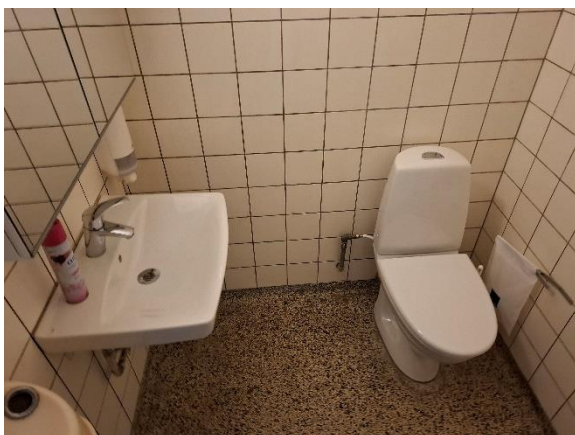
Nyere toilet med 2 skyl og armatur med 1 greb

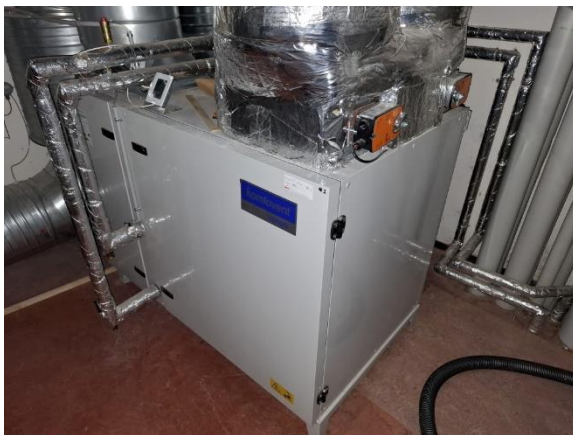
Ventilationsenhed for procesudsugning.

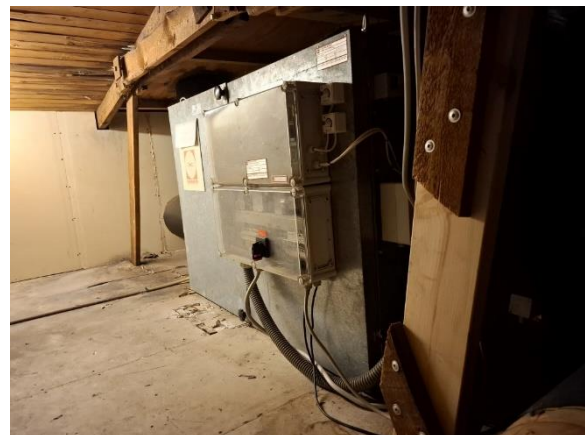
Ventilationsenhed på loft fra Exhausto
