## Tilstandsvurdering og energiscreening

Brøndby Kajakklub  
Brøndby Havnevej 30, 2605 Brøndby

24. juni 2025

Udarbejdet af: Martin Fester  
Kontrolleret af: Mikkel Holst Sørensen  
Dato: 24.06.2025  
Version: 1  
Projekt nr.: 1024991, Tilstandsvurdering og energiscreening  
Kommunale ejendomme i Brøndby kommune

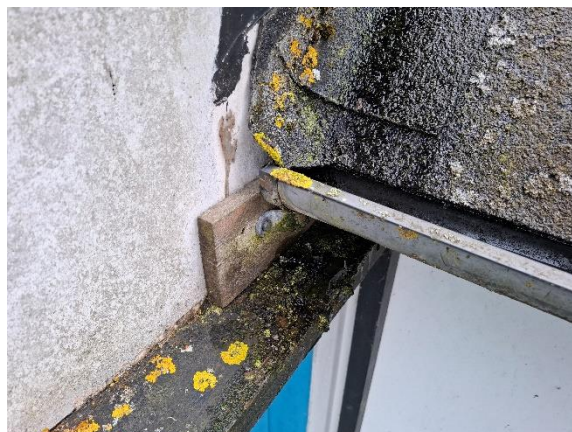
Utæt sammenbygning mellem tagflade og gavl på båd-hustilbygningen.

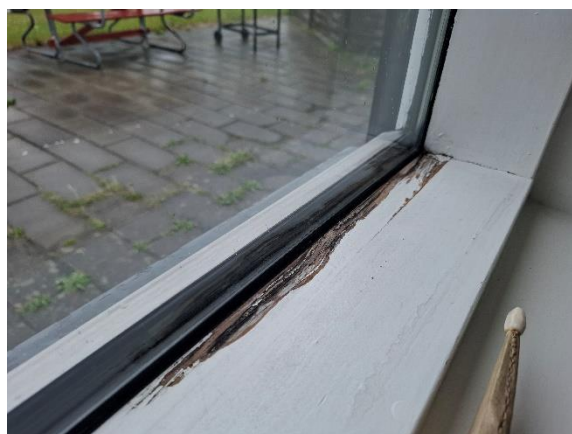
Nedbrudt træ indvendigt på karme.

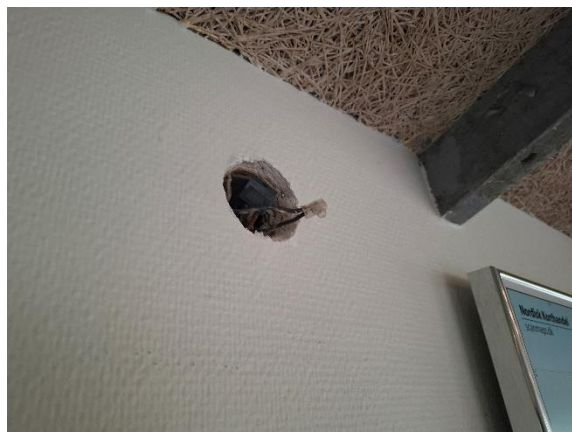
Samlingsdåse mangler afdækning

Generelt er installationerne uden mangler. Dog ses enkelte samlingsdåser og afbrydere med manglende afdækning. Dette skal udbedres snarest muligt.

| Aktivitet på bygningsdel | Ved.type | Prioritet | Int.val, år | Første år | Omkostning |
|---|---|---|---|---|---|
| Udbedring af installationer med manglende afdækning | Opret. | Høj | Engangs | 2026 | 14.000 |

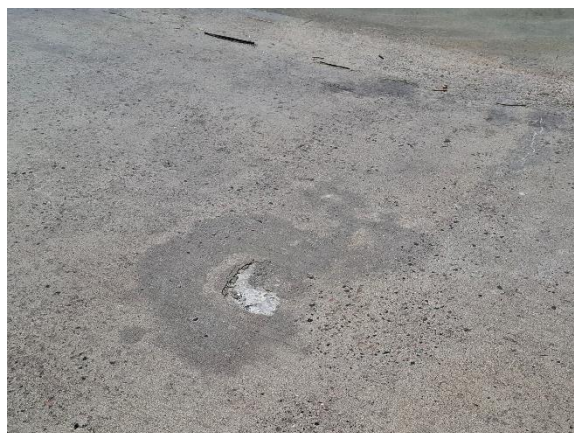
Betonafskalning i rampe til havnen

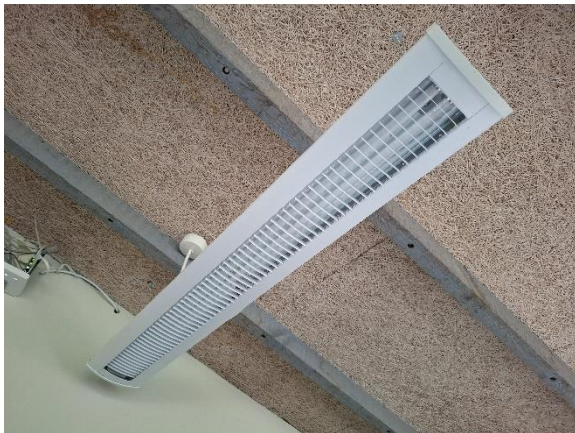
Belysningsanlæggene består hovedsagligt af 1- og 2-rørs HF-armaturer, samt lamper monteret med energisparepærer.

Der er ingen styring ved bevægelsesmeldere.

HF-armatur i fælleslokale
