# Tilstandsvurdering og energiscreening

Brøndbyøster skole, sportshal og SFO  
Bredager 160, 2605 Brøndby

09. september 2025

Udarbejdet af: Jacob Skov Christiansen, Martin Hinsch Kristensen og Christian Lundstrøm  
Kontrolleret af: Diana Georgeta Bratbo, Claudia Schulz  
Dato: 09.09.2025  
Version: 1  
Projekt nr.: 1024991, Tilstandsvurdering og energiscreening  
Kommunale ejendomme i Brøndby kommune

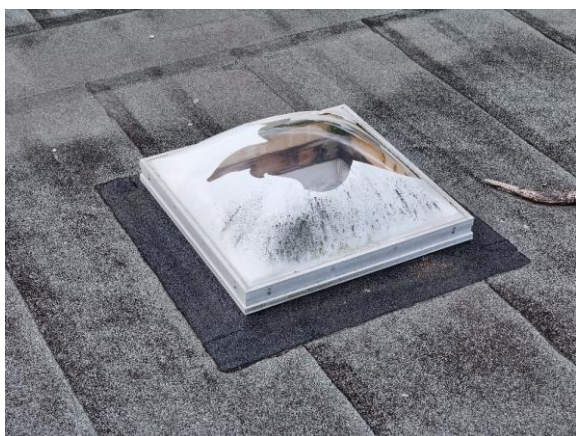
Tag og defekt ovenlys på udhus ved cykelparkering

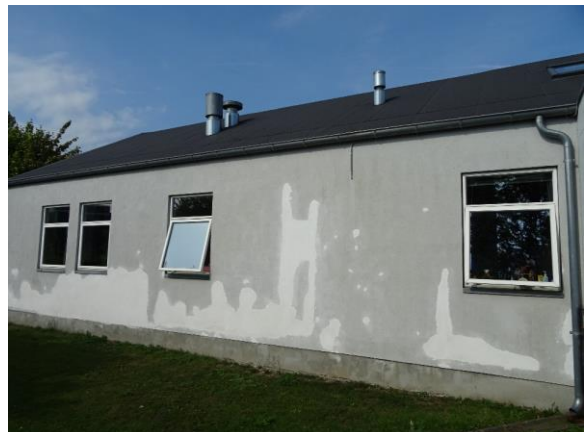
Facadepuds på net og isolering

| Aktivitet på bygningsdel | Ved.type | Prioritet | Int.val, år | Første år | Omkostning |
|---|---|---|---|---|---|
| Luntten, pudset facade malerbehandles iht. facadesystem. F.eks. med silikatmaling efter pudsskader er udbedret. For facadeløsnin-gen kan der forventes regelmæssig udbedring af pudsskader. Al-ternativt beklædes facaden med samme klink og træprofiler som de øvrige bygninger. Ca. 200 m <sup>2</sup> | Opret. | Normal | 5 | 2026 | 66.000 |

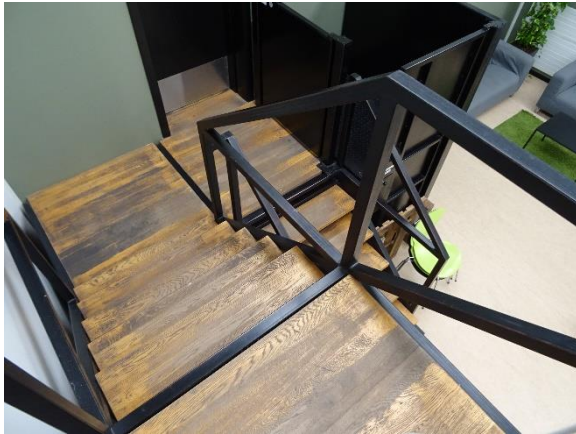
Trappe i PLC

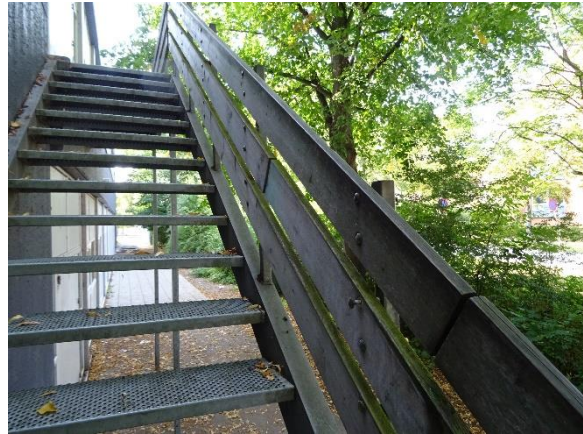
Udvendig sikkerhedstrappe i stål

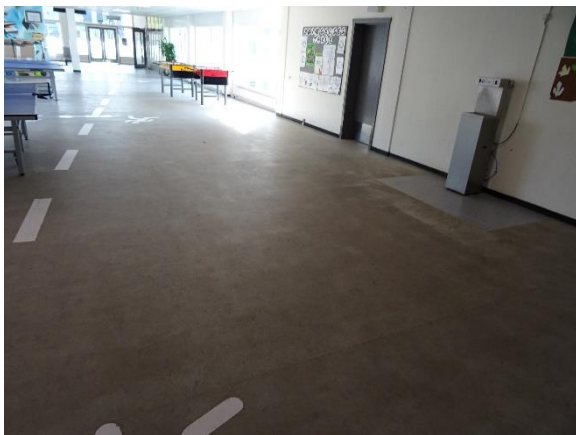
Hovedfordelingsgang som har noget af det mere slidte linoleum

De fleste gulve er i acceptabel stand bortset fra lokal nedslidning og skader. Linoleumsgulv i forbindelsesgangen mellem indgang A og B er noget slidt og der er lavet pletvise udskiftninger. Der er skader på flisegulv i indgangsparti mellem lok. 25 og 26.

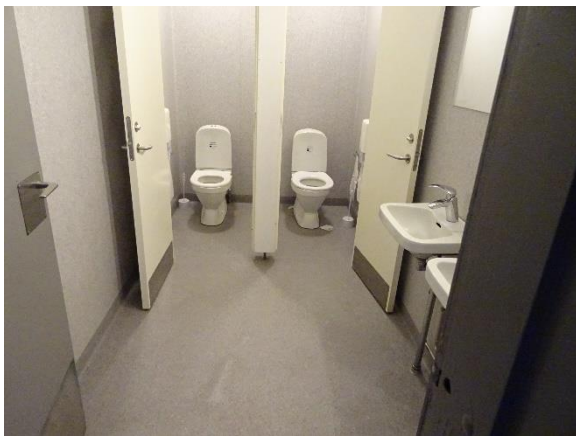
Ældre toilet i stueetagen

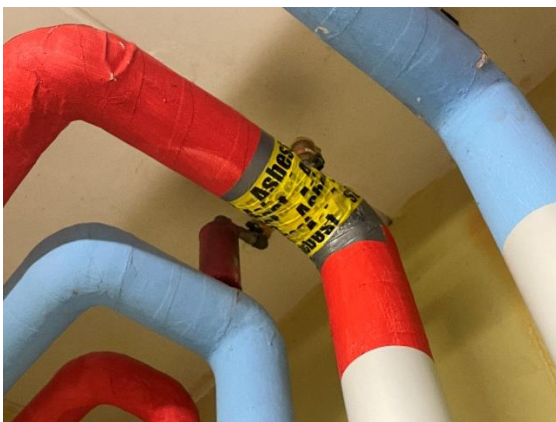
Der er konstateret Asbest i hallens varmecentral

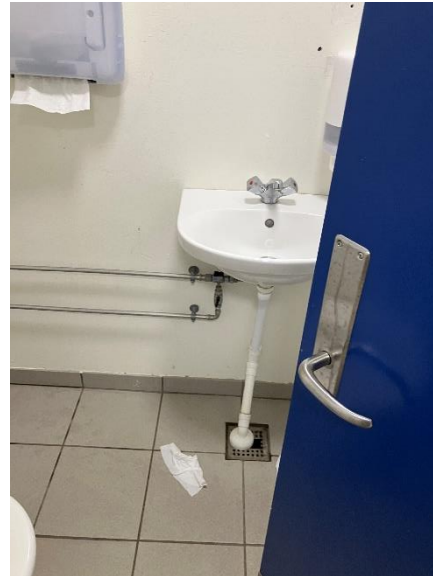
Mangler rottesikret rist

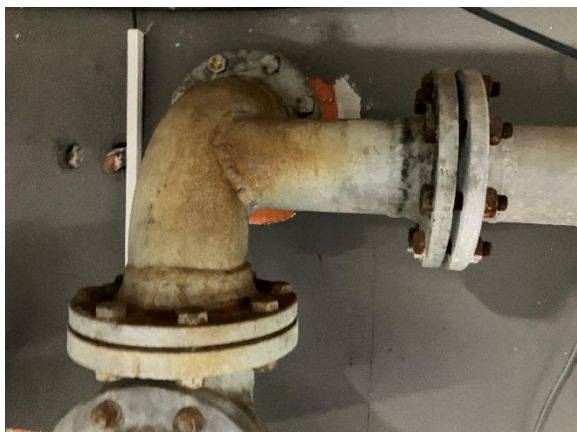
Zink er brugt op i overfladen på galvaniseret rør.

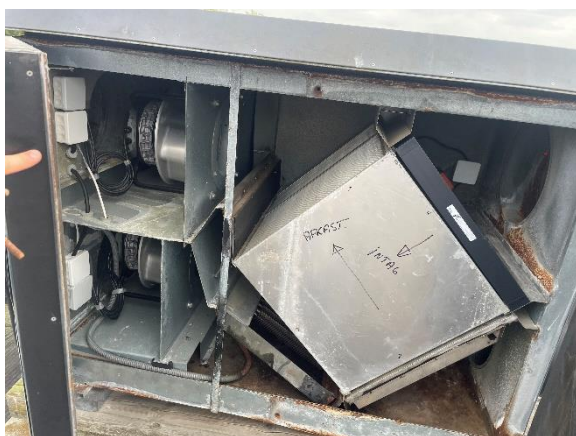
Ventilationsenhed med X-varmeveksler. Ventilering af køkken. Lader til at have modtaget en udskiftning af ventilator motorer.

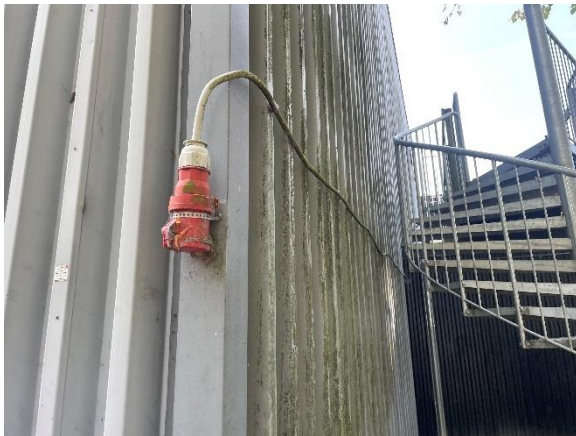
CEE stik forkert afsluttet på væg af idrætshallen

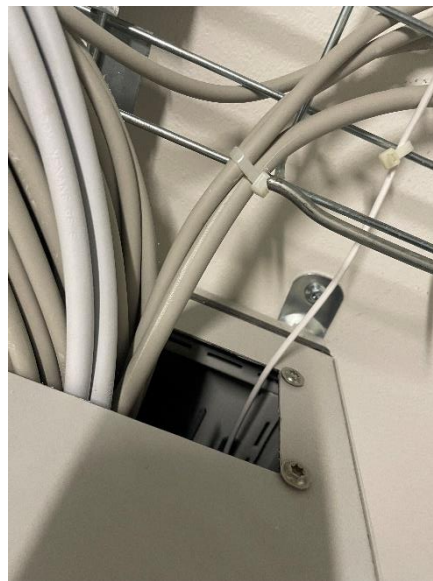
Ukorrekt afsluttet gennemføring i tavle i idrætshallen

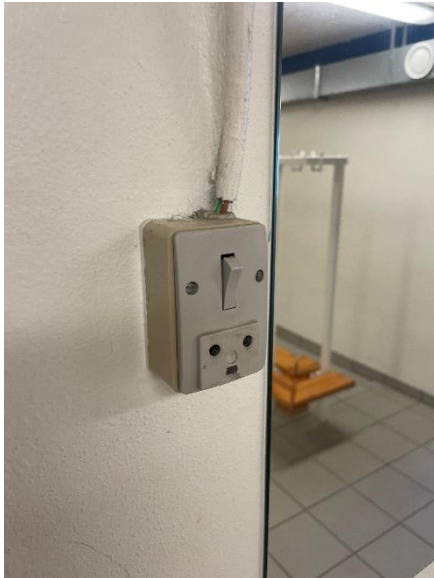
Kabel ikke afsluttet i ældre stikkontakt

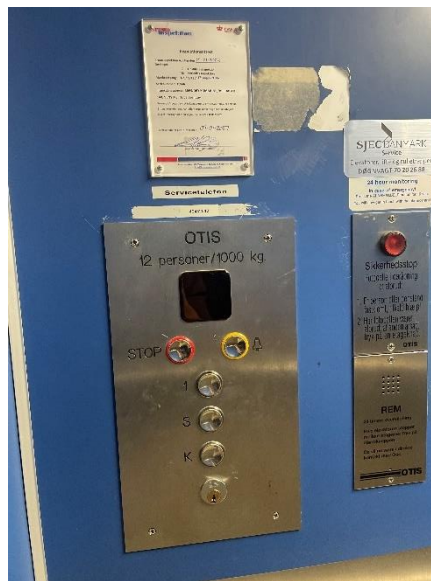
En af de to OTIS elevatorer. Begge er fra 1971

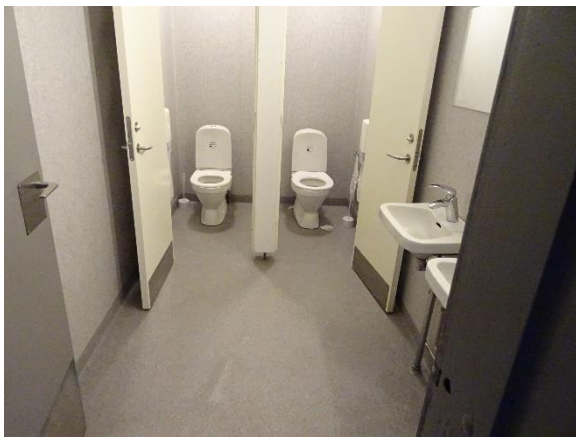
Ældre toilet i stueetagen
