## Tilstandsvurdering og energiscreening

JAC Vestegnen 1  
Kettehøjvej 7, 2660 Brøndby Strand

15. maj 2025

Udarbejdet af: Jacob Skov Christiansen  
Kontrolleret af: Christian Lundstrøm  
Dato: 15.05.2025  
Version: 1  
Projekt nr.: 1024991, Tilstandsvurdering og energiscreening  
Kommunale ejendomme i Brøndby kommune

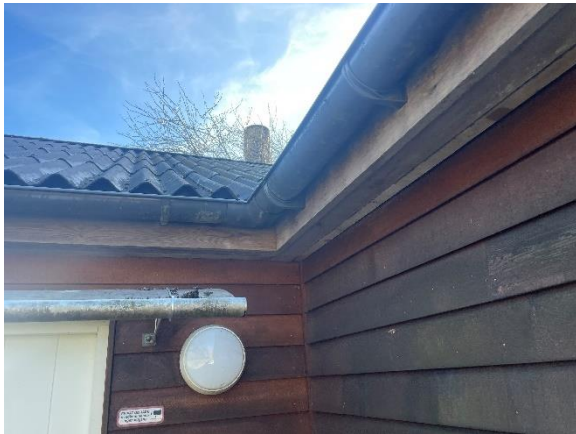
Tagrende set fra hoveddørsrampen

Der er ikke registreret skader på taget. Tagplader mod øst har mosbelægning grundet et stort træ der står op af bygningen løvfælder og skygger på taget. Tagrender er intakte men bør få udskiftning inden for en 20-25 års periode. Dele af tagrender har bagfald og lunger som bør gennemgås og oprettes.

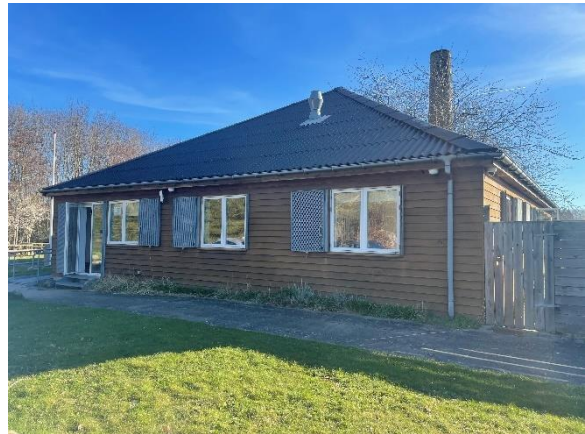
Højt tag på hjørne del af bygningen grundet ventilationsanlæggets placering

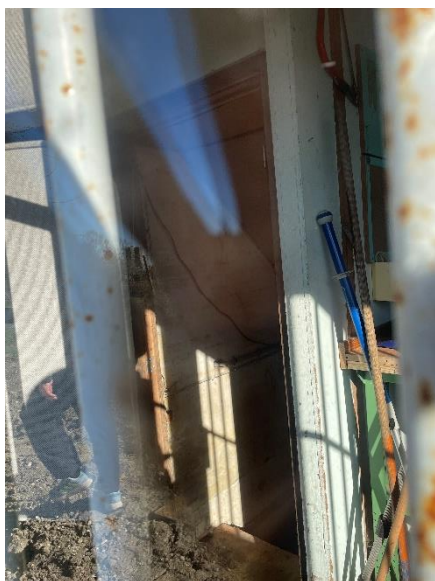
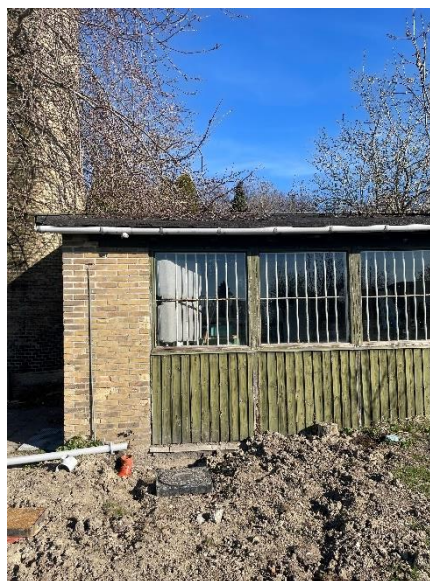
Der er kælder under den gamle bygning fra 1940, men som der ikke var adgang til, grundet vandskader og fare for trappe sammenstyrt.

Kælder trappe i udhus set udefra gennem vindue

De forhold som personalet beskriver i forbindelse med vandskaden, peger på en oversvømmelse af kælderen som nået helt op til hoveddøren. Tilstanden af kælderen og dets fundament antages i ringe stand.

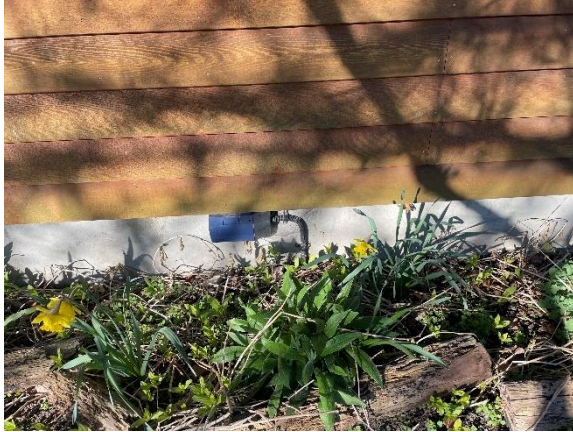
Arbejde ude foran, i forbindelse med kældervandskade arbejde.

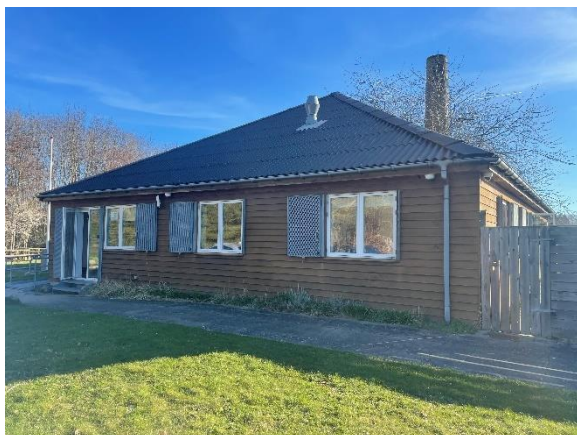
Facade af den nyeste del af bygningen fra 2010

Facader på er i ok stand men trænger til en maler/olie behandling inden for kort tid for at opretholde æstetik / levetid. Soklen har mange pudsskader og revner i fundamentet. Ved betonrampen til hoveddøren er der dybe revner mellem rampe og sokkel og pudsskader på selve kørestolsrampen.

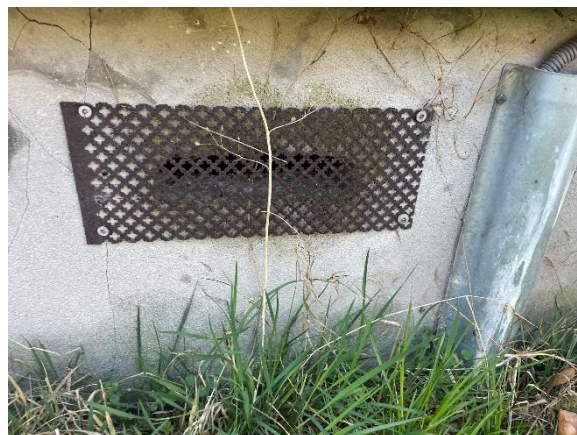
Ventilationsrist i sokkel på hovedbygning

| Aktivitet på bygningsdel | Ved.type | Prioritet | Int.val, år | Første år | Omkostning |
|---|---|---|---|---|---|
| Der udføres pudsningsarbejde på soklen rundt om bygningen, samt at evt. dybe revner lukkes. Ca.20-30 m2 | Opret. | Middel | Engangs | 2028 | 28.000 |

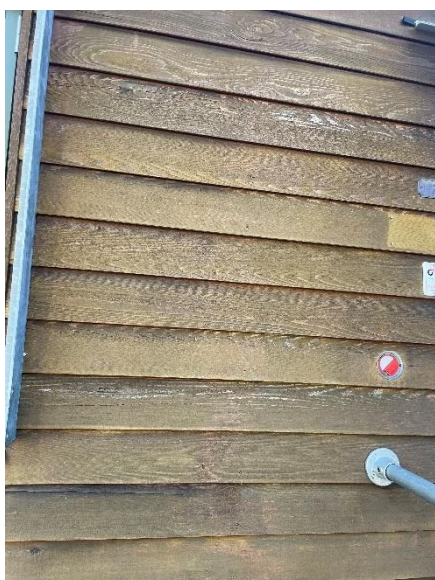
Udsnit af klinkbeklædt træfacade af

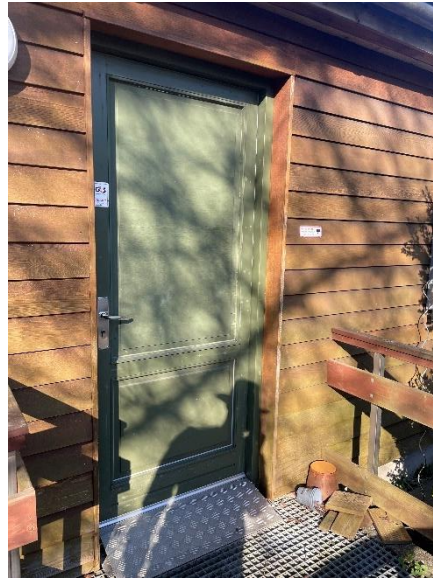
Massivt træ dør på bagsiden af

Døre med vinduer er generelt velholdte og uden skader, massive døre trænger til en maleropfriskning men er eller i acceptabel stand.

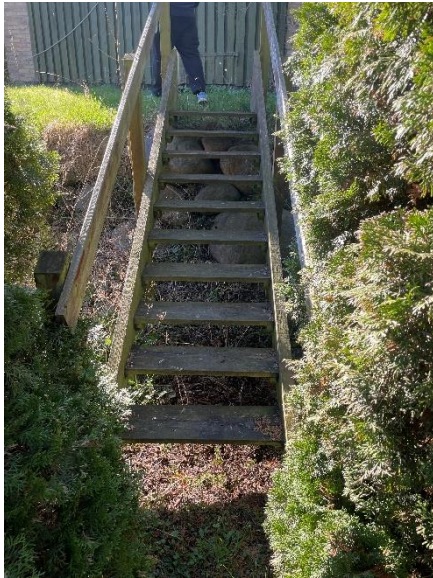
Trappe op til bagsiden af udbygning med skorsten

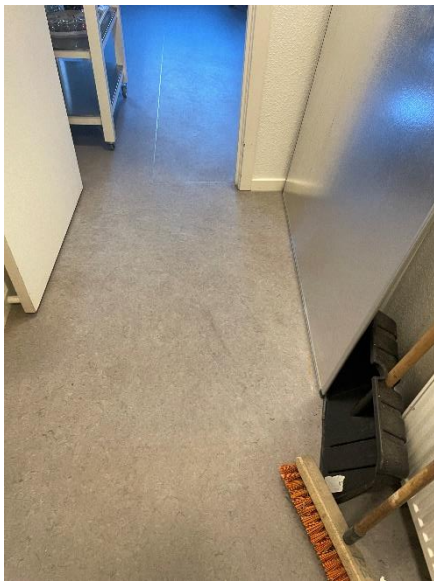
Linoleumsgulve

Gulve: Der er registreret flere skader på linoleumsgulvet specielt omkring svejsesømmene hvor der er revnedannelser.

| Aktivitet på bygningsdel | Ved.type | Prioritet | Int.val, år | Første år | Omkostning |
|---|---|---|---|---|---|
| Der udføres reparationsarbejde på gulvsvejsninger og skader på gulvet. | Opret. | Normal | Engangs | 2026 | 14.000 |

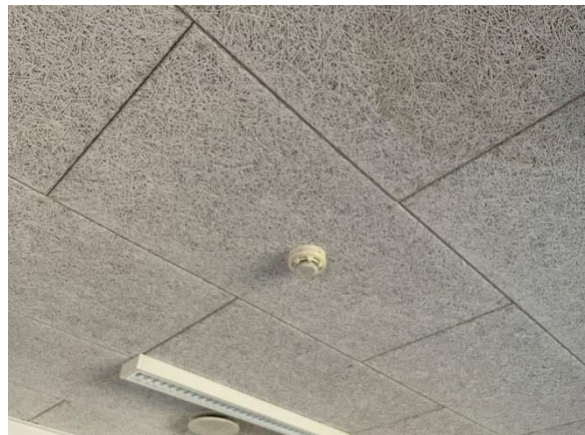
Troldekt systemloft

Lofter: Der var ikke synlige skader på de to systemlofter.

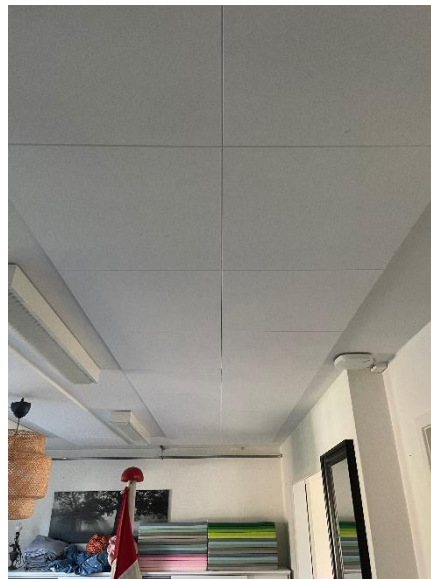
Plade systemloft

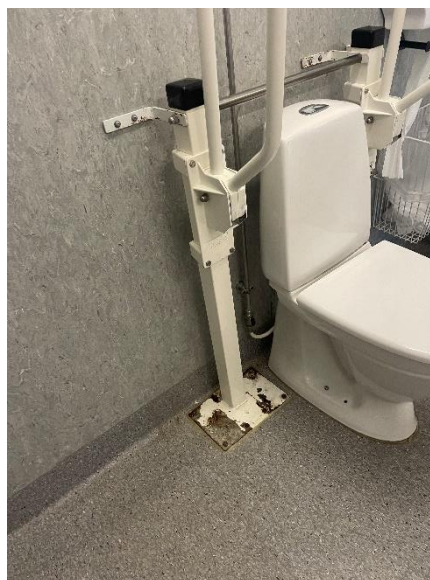
Handicap Hjælpe ben til handicap toilet

Toiletter med overflader og armaturerne er generelt pænt velholdt. Der er dog slidskader på hjælpebenene til handicaptoliet, ikke noget konstruktionsmæssigt farligt, men der bør males på ny for at undgå fremtidig korrosion.

| Aktivitet på bygningsdel | Ved.type | Prioritet | Int.val, år | Første år | Omkostning |
|---|---|---|---|---|---|
| Udskiftning af hjælpeudstyret/stativ til handicaptoliet til nyt grundet rustskader | Opret. | Lav | Engangs | 2027 | 14.000 |

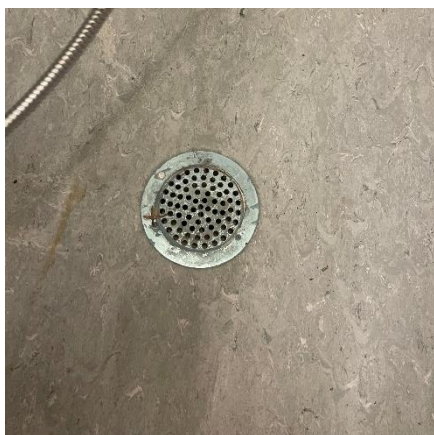
Afløb ved bad/omklædning i vinylgulv

Der er ikke fundet nogle utætheder eller tilstoppet afløb i bygningen. Der er lidt belægningsskader på afløbsriste i gulv, men dette er dog forventeligt for bruget og alderen.

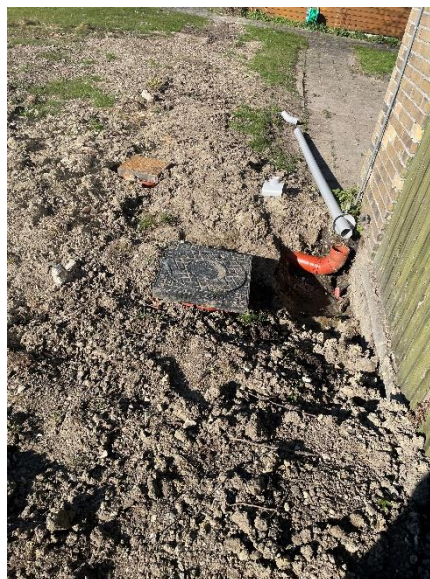
Der er kloak rundt om bygningen samt ved udhusbygningen der p.t. arbejdes på ved besigtigelsestidspunktet grundet vandskader.

Del af kloak ved JAC bygning som der arbejdes på

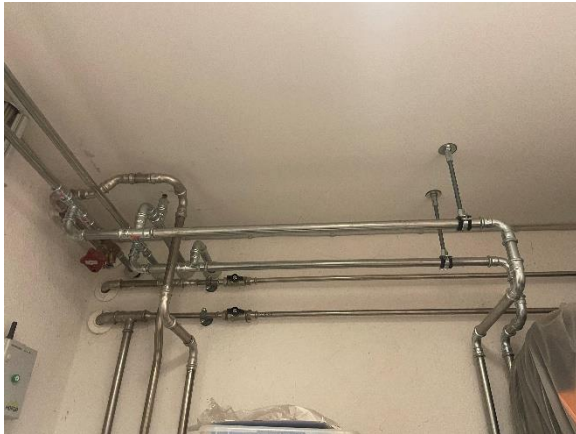
Synlige rør i rum med varm central

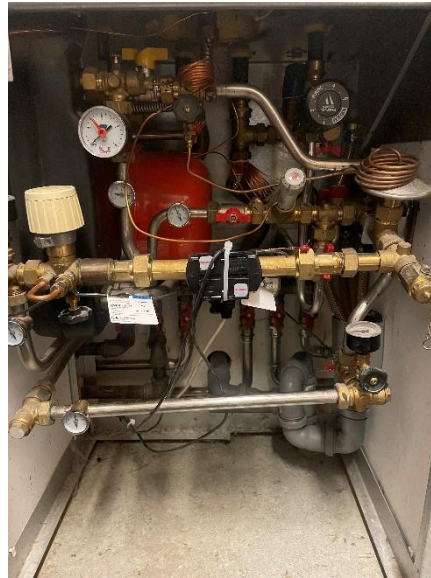
Fjernvarme installation under varmtvandsbeholder.

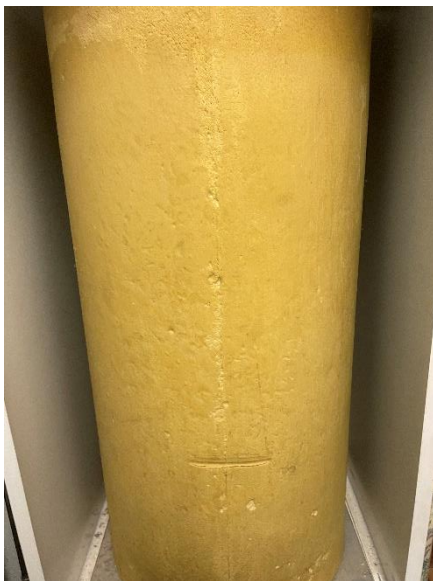
Varmtvandsbeholder med isolering

Varmtvandsbeholder vurderes dog væsentligt for stor til behovet når der kun er håndvaske og ingen decideret omklædning og bad.

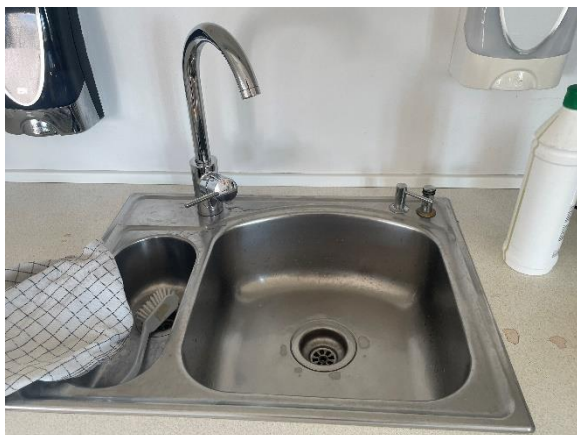
Zink vask i køkken

Cirkulationspumpen virker udtjent og årsag til plastik over den kendes ikke. Alle køkkenvaske, armaturer er tætte og installation uden tæring.

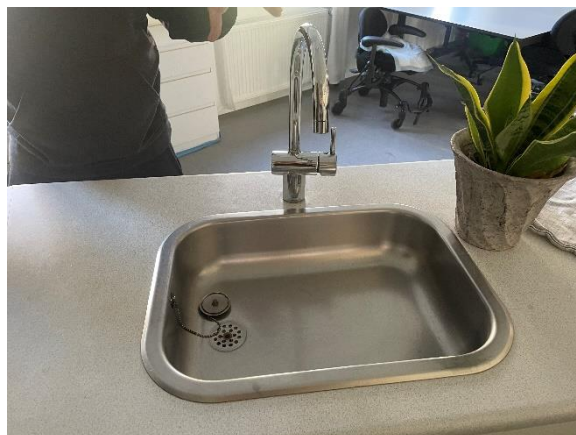
Zink vask i køkken

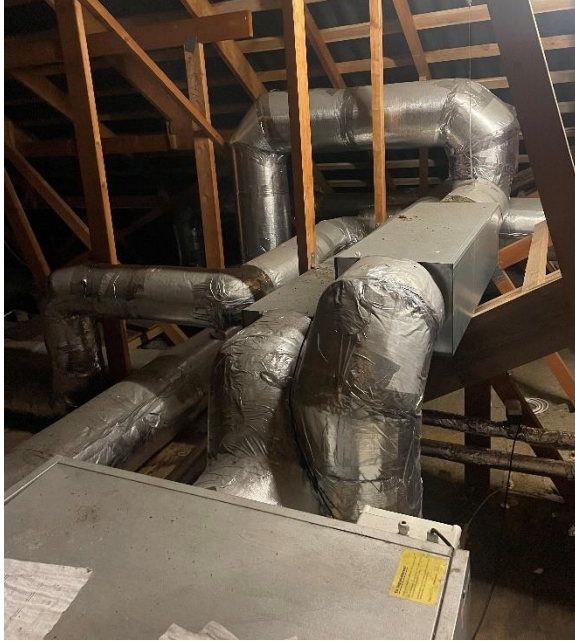
Aggregat og lyddæmpere på loft

Anlægget anslås at være ca.15 år gammelt og har en forventet restlevetid på 5 år, før ventilatorer bør udskiftes. Der er en helt del mindre skader på rør/kanaliseringen som bør lukkes af.

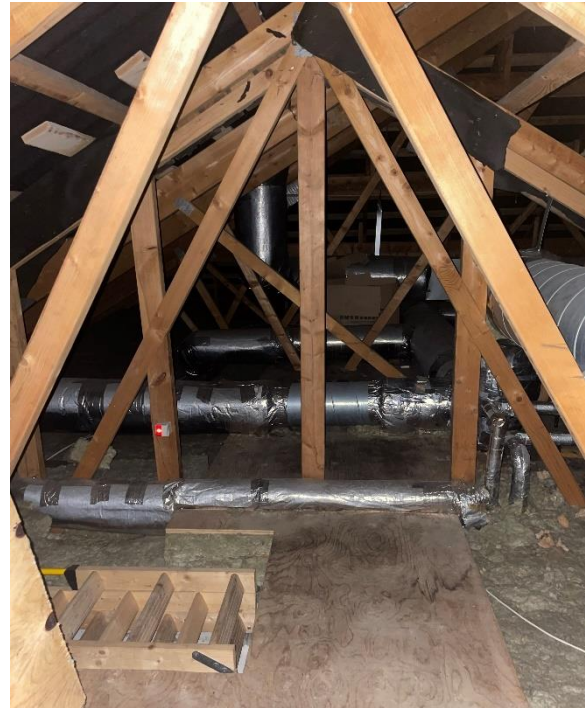
Kanaler på loft

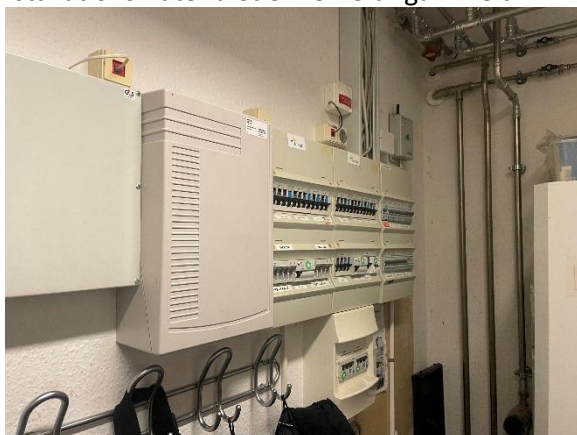
Hovedtavle set fra venstre af med blandet brydermateriale

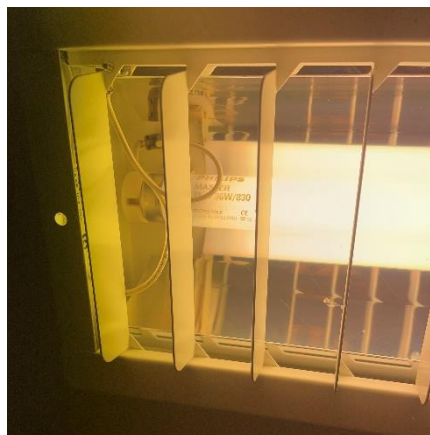
Den primære belysning er af lysstof 36W med sensor

Belysningen fejler ikke noget men bør udskiftes til LED da lysstofrør er udfaset og der kun kan benyttes compatible lyskilder. Der er lidt visuelle skader på stikkontakter og afbryder materiel i bygningen men ingen funktionsmæssige skader.

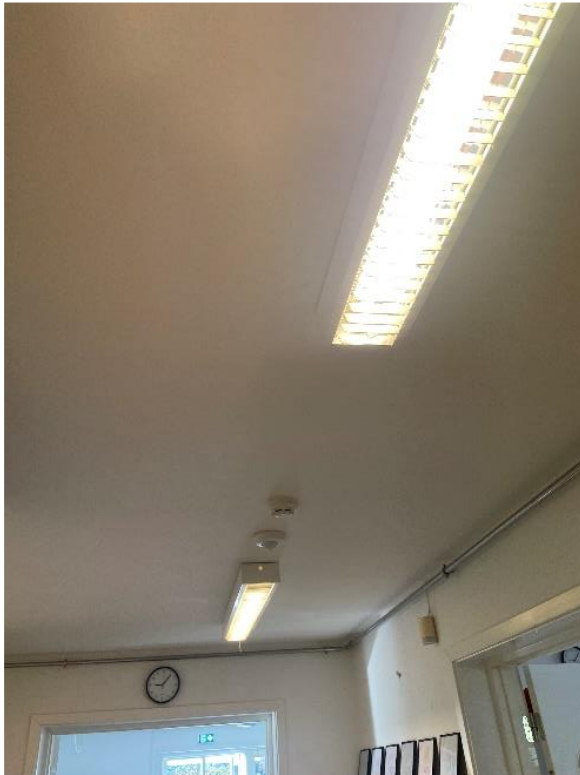
Den primære belysning er af lysstof 36W med sensor

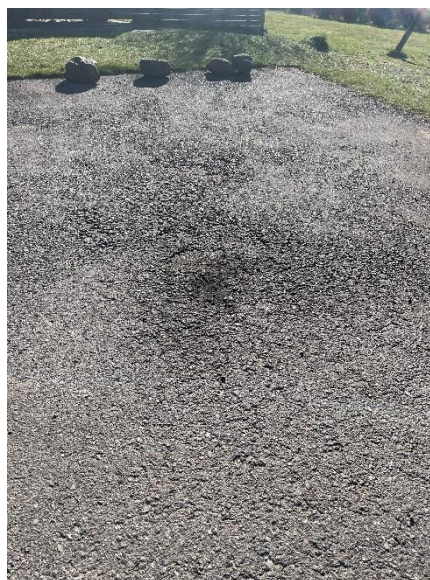
Brud i asfalten på parkeringspladsen foran bygningen

Asfalt? på parkeringsplads er nedslidt med store fordybninger og frosthuller.

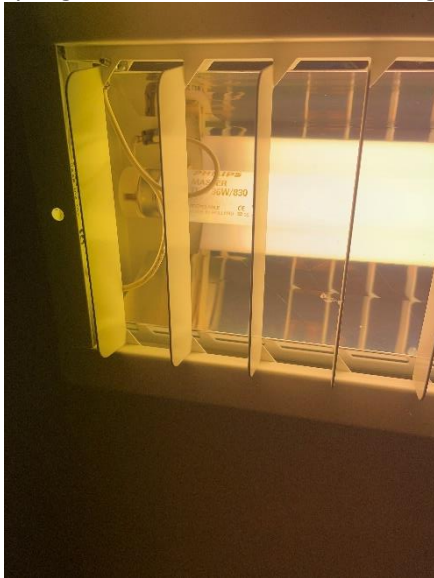
36 w lysstofrør med konventionel for kobling.

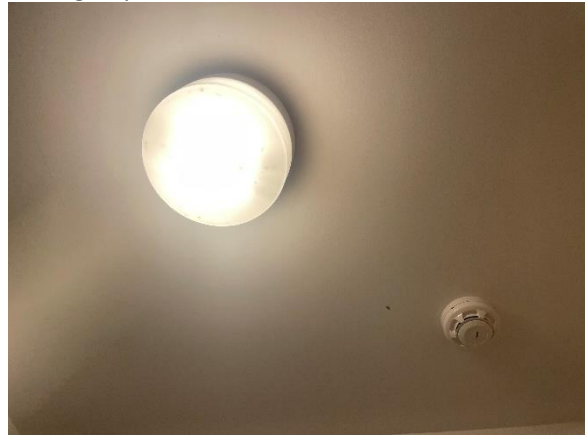
Kompakt rørs armatur på toilet.
