## Tilstandsvurdering og energiscreening

Ungeindsatsen Brøndby  
Tjørnevangen 9, 2660 Brøndby

22. august 2025

Udarbejdet af: Christan Rasmussen, Lukas H. Larsen  
Kontrolleret af: Martin Fester  
Dato: 22.08.2025  
Version: 1  
Projekt nr.: 1024991, Tilstandsvurdering og energiscreening  
Kommunale ejendomme i Brøndby kommune

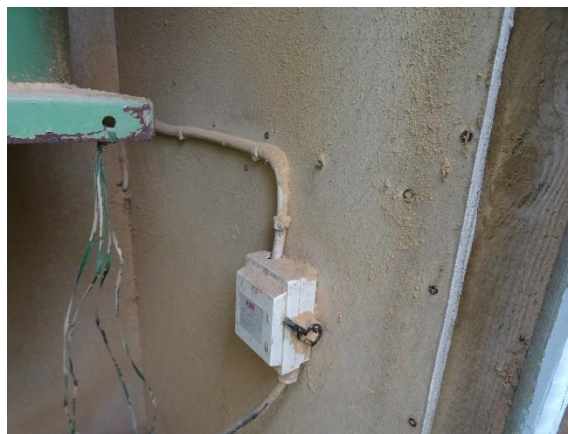
Sikkerhedsafbryder til spånsug uden membran og indhyllet i støv kan medføre brandfare.

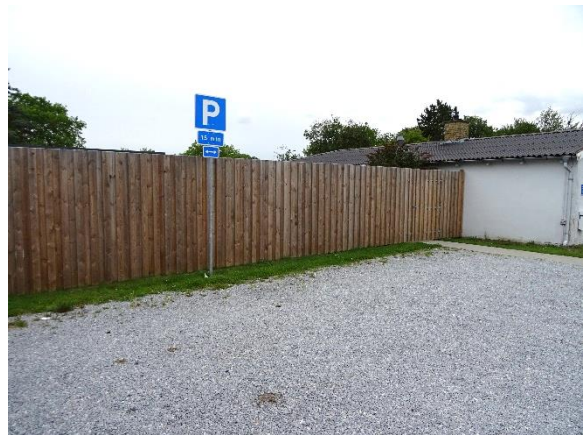
Parkeringsplads med nyt plankeværk

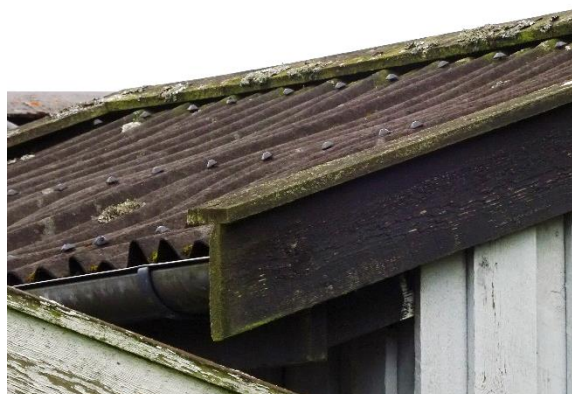
Tagbelægning på skur til spånsug

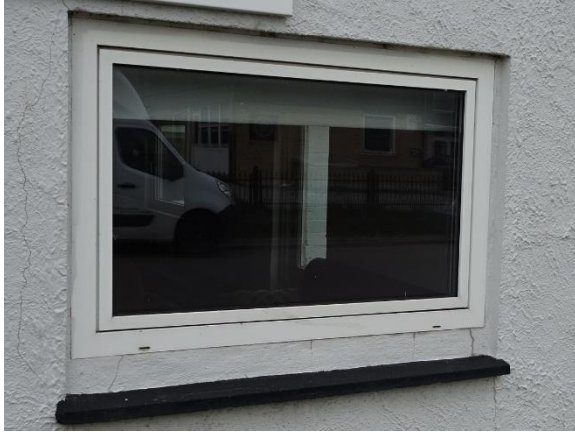
Vinduer er monteret med 2-lags energiruder med kold kant fra 2006. Enkelte ruder er skiftet i 2014.

Vindue mod øst

| Forslag | Forsyn. | Invest. kr. | Besp. kr./år | TBT år |
|---|---|---|---|---|
| Udskiftning af vinduer med nye med 3-lags energiruder. | Gas | 210.000 | 3.200 | 65,6 |
