## Tilstandsvurdering og energiscreening

Brumbassen  
Nykær 42, 2605 Brøndby

29. januar 2025

Udarbejdet af: Anders Halkjær, Christian Rasmussen, Martin Fester, Jacob Christiansen, Christian Lundstrøm  
Kontrolleret af: Christian Lundstrøm  
Dato: 14.02.2025  
Version: 1  
Projekt nr.: 1024991, Tilstandsvurdering og energiscreening, Kommunale ejendomme i Brøndby kommune

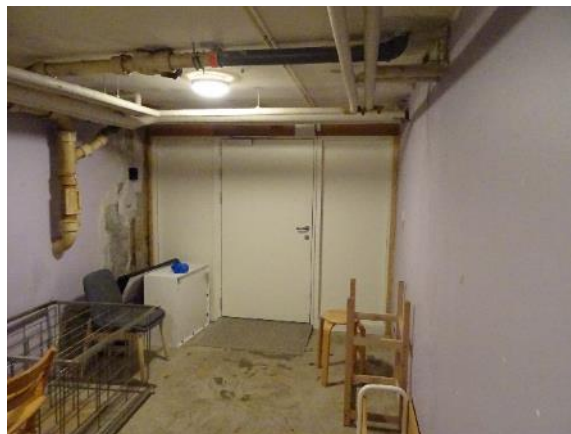
Kælder ved udgang

Kælderen opleves som tør og vedligehold af overflader er primært at æstetiske grunde. Omkring dør til kælderhals er der fugt og betonskader.

| Aktivitet på bygningsdel | Ved.type | Prioritet | Int.val, år | Første år | Omkostning |
|---|---|---|---|---|---|
| Mur og loft omkring kælderindgang udbedres efter fugtskader | Opret. | Middel | Engangs | 2026 | 17.000 |

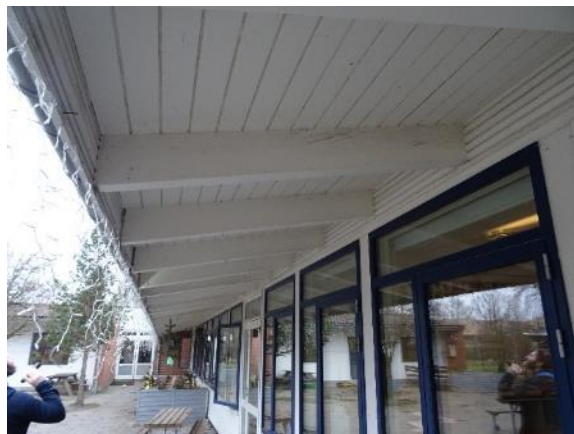
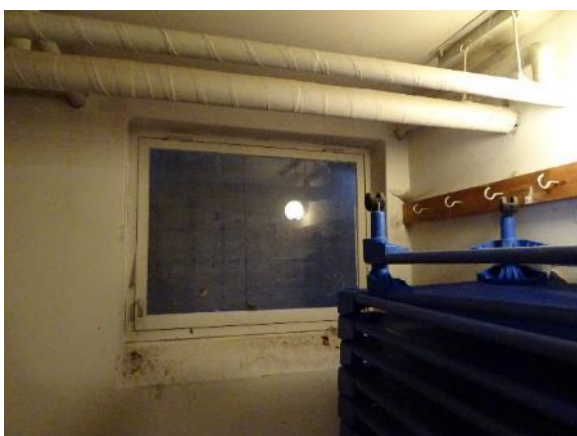
Kældervindue

Vinduer i stueplan er i træ/alu med tre-lags energiruder. Kældervinduer og vinduesbånd over tag mod øst er de oprindelige med et lag glas i trærammer som sjældent eller aldrig betjenes.

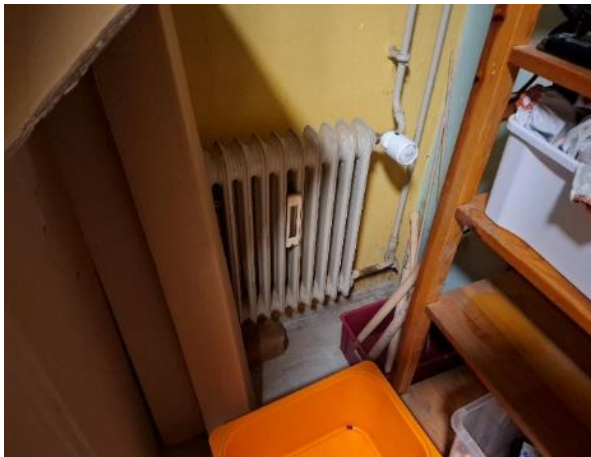
Søjleradiator fra opførelsen

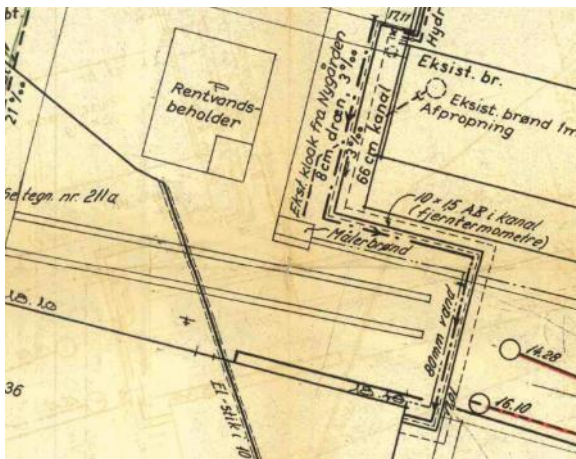
Beholder og installationer øst for bygning fra tidligere butik.

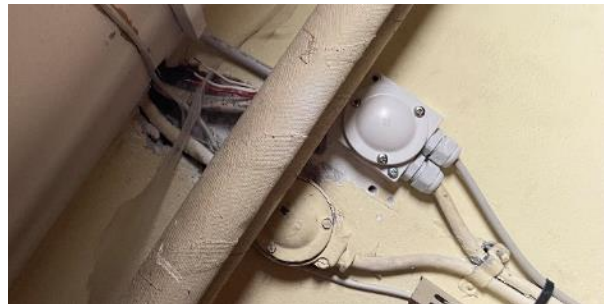
Løse ledninger i kælderen berøringsfare!

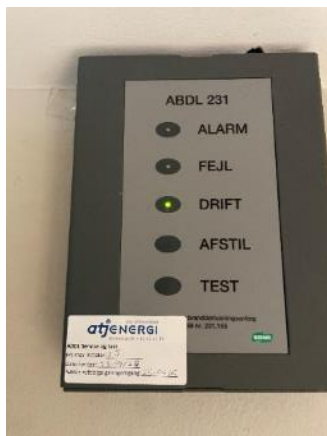
ABDL central fra 2003

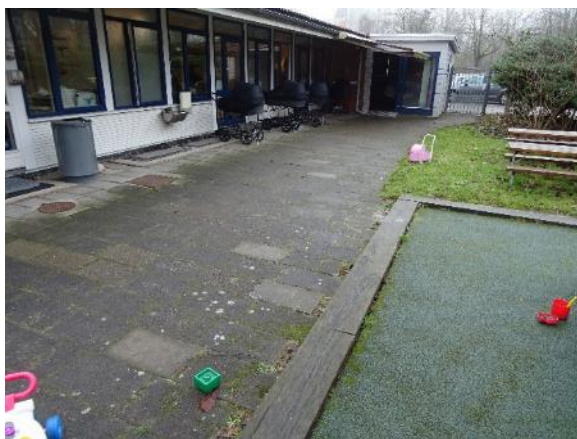
Belægninger ved legeplads

Belægninger fremstår generelt slidt. Der er konstateret en del algebegrøninger på fliser mod legepladsen samt enkelte knækkede betonfliser og sætninger sporadisk fordelt på arealerne mod legepladsen.

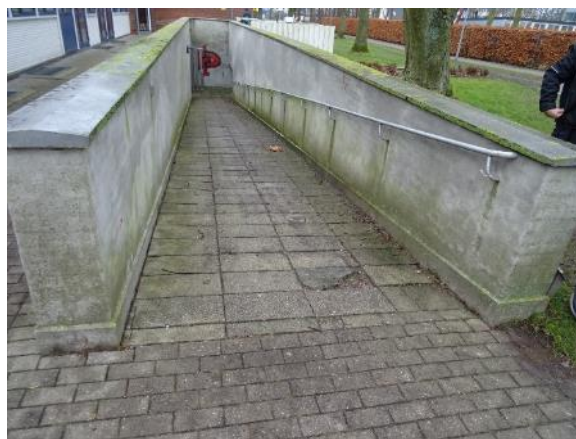
Belægninger er hovedsagligt udført med betonfliser i varierende størrelser. Støttemure ved rampen til cykelkælder er udført i pudset murværk og belagt med beton murafdækninger med elastiske fuger imellem.

Rampe til cykelkælder

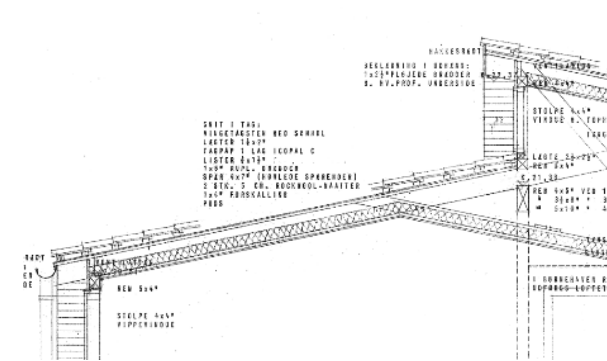
Der er lofter til kip og skråvægge er isoleret med 100 mm mineraluld ifølge tegninger. Det tyder ikke på at spær er hævet og taget et er efterisoleret i forbindelse med tagrenovering i 2002.

Hvis taget skal hæves, kræves der for de østvendte tagflader en ny løsning omkring højtstående vinduer mod øst.

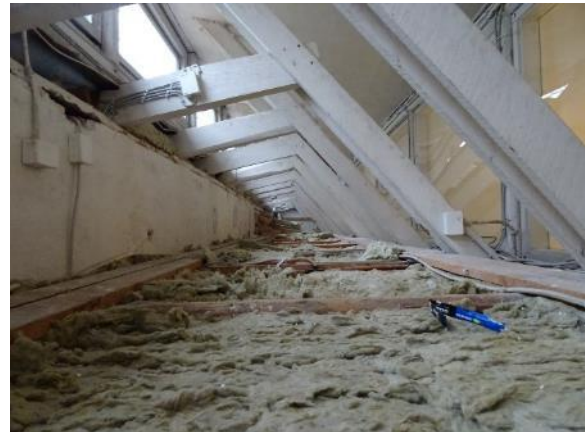
## Snit i opbygning af tag

Mod uudnyttet loftsrums, 100 mm mellem spær

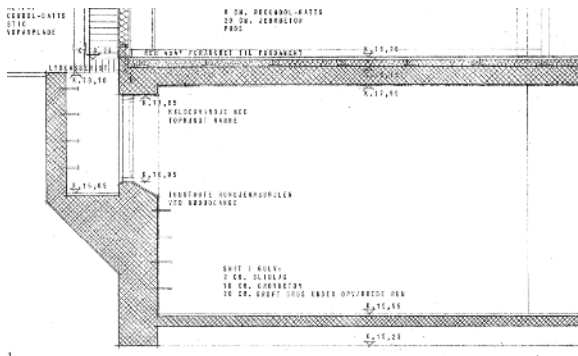
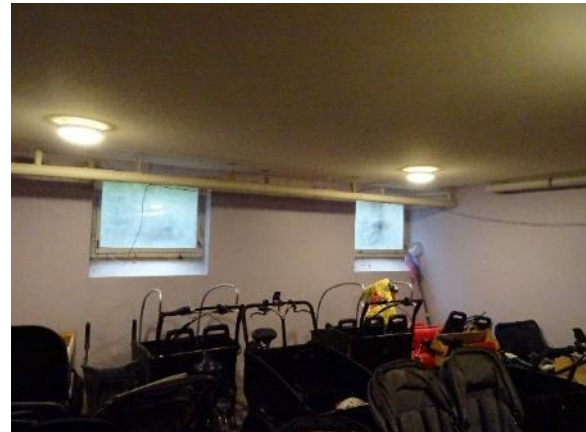
Kælderydervægge fra opførelsen er i massiv beton.

Kældergulv er i 10 cm grovbeton med 20 cm groft grus under, og altså uisoleret.

Snit i opbygning af kælder

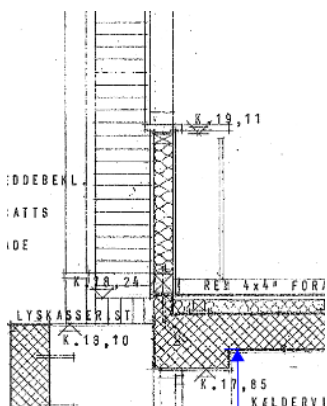
Facader er isoleret med 100 mm isolering i lette brystninger.

Snit i brystning

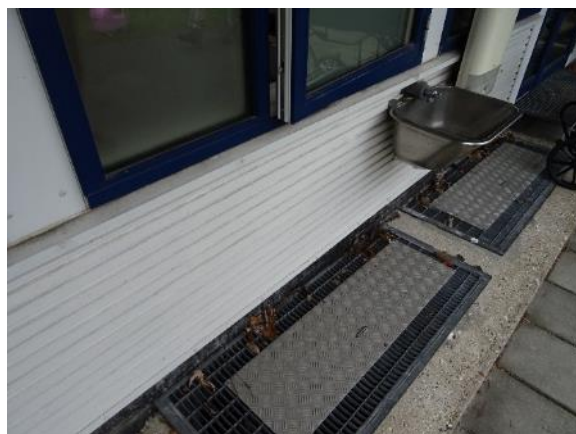
Gavle er 30 cm hulmure med 7-8 cm hulrum. Der er ikke tegn på udført hulmursisolering.

Brystning set udefra

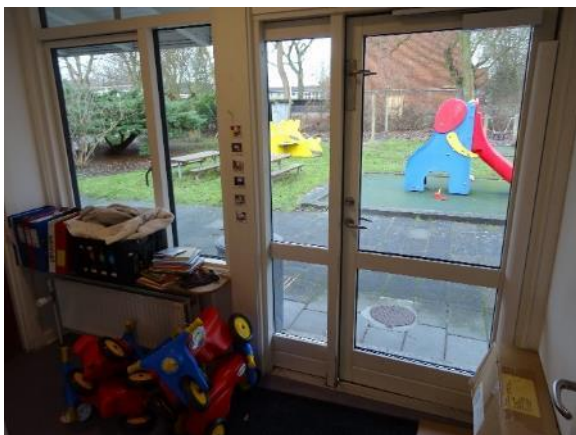
Døre i stueplan er med 2-lags energirude og metal afstandsprofil. Det er ikke rentabelt at skifte døre og vinduer monteret med energiruder.

Dør med 2-lags energirude

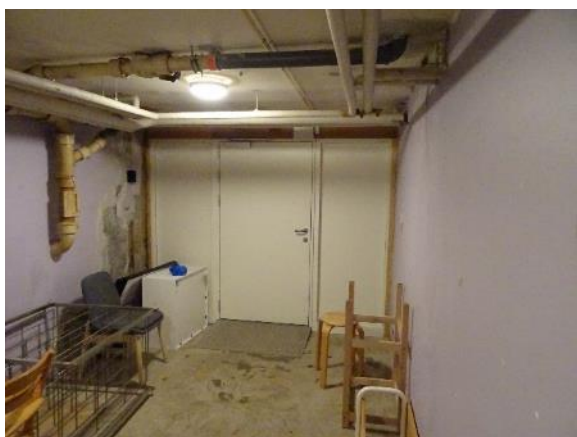
Sidepartier til indgangsdør i kælderplan er udelukkende en pladebeklædning. Måske med en tynd polystyren da døren er af nyere dato.

Udgang fra kælder

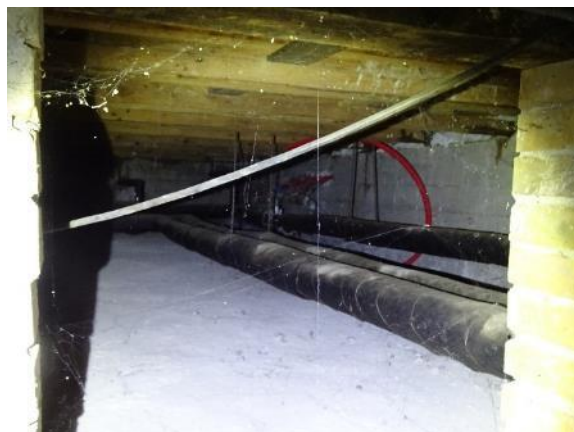
Temperatur i varmeanlæg ved besigtigelsen virker dog påfaldende høj trods en udetemperatur på omkring 5 °C. Dette kan skyldes hensyn til de ældre dele af radiatoranlægget, der i 1962 er lagt ud for 90/70 °C temperatursæt.

Varmerør og brugsvandsrør i krybekælder

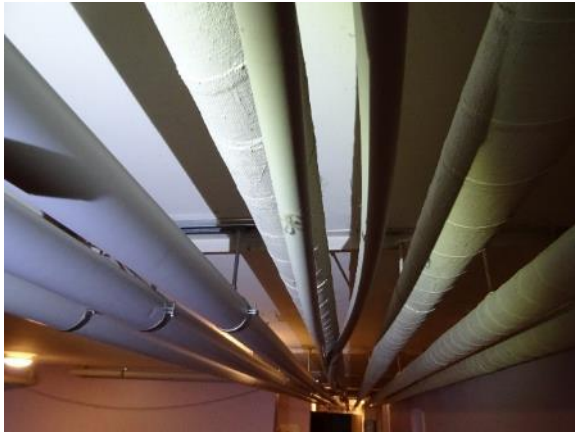
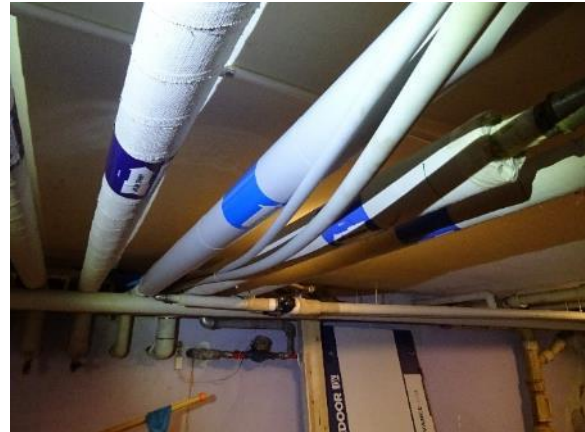
Varmt vand og cirkulationsledning i krybekælder er isoleret som ved opførelsen med lamelmåtte og pap. Typisk 15-20 mm. En del vandrør er efterisoleret i opvarmet kælder i forbindelse med renovering af varmeanlæg.

Vand og varmeinstallation i kælder

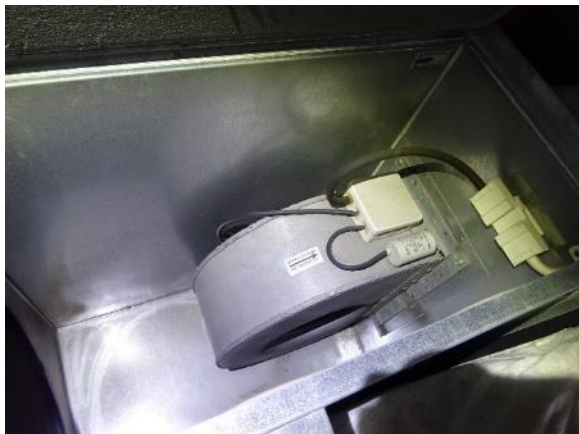
Aggregat vurderes at være ca. 20 år gammelt. Ventilatorer er med direkte drevne centrifugalventilatorer, har rotorveksler og 5 kW elbaseret eftervarmefflade.

Indblæsningsventilator

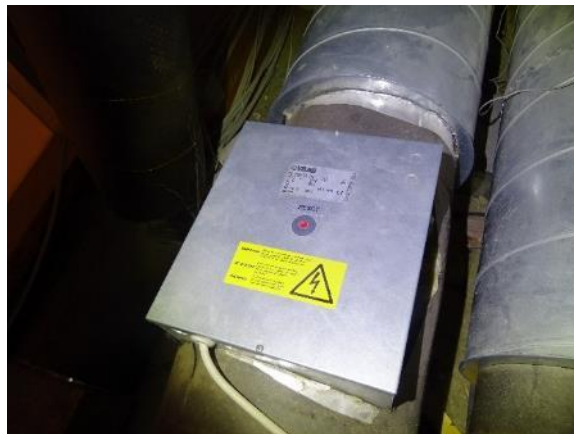
Elvarmefflade på kanal

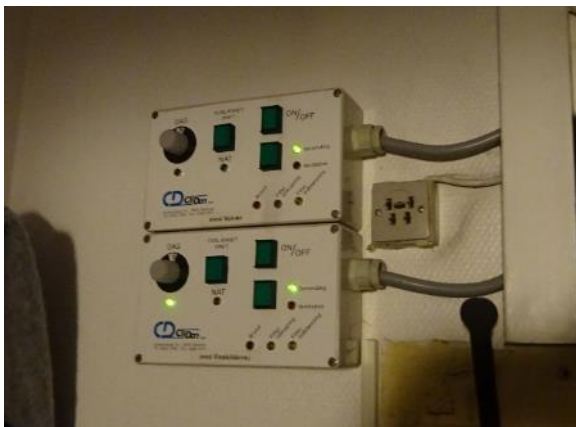
Styring er betjeningspaneler til ventilation har samme alder som anlæg. Ikke tidssvarende behovsstyring efter temperatur / CO2 i lokaler. Luftmængde i anlægget virker også meget lav så et nyt anlæg vil være med højere luftmængde.

Styring til ventilation

Forslag indgår under ventilation. Styring vil blive skiftet sammen med anlægget så anlægget ændres til et Temperatur + CO2 / behovsstyret VAV anlæg.
