## Tilstandsvurdering og energiscreening

Silergården

Gurrelund 76, 2605 Brøndby

26. marts 2025

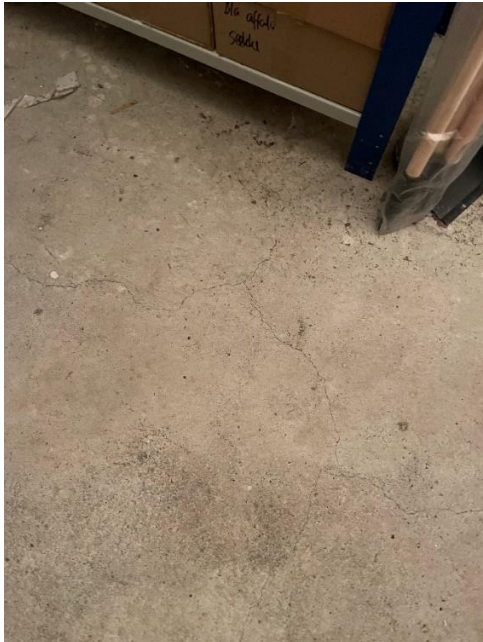
Betondæk i kælder

Kælderen opleves som tør og kun med kosmetiske skader. Omkring dør til kælderhals er der fugt og betonskader med afslag fra betonen.

Kælder der er tilknyttet til Silergården bør registreres i BBR. Der udføres rep. arbejde på kælder overflader hvor der er revnedannelse og skader.

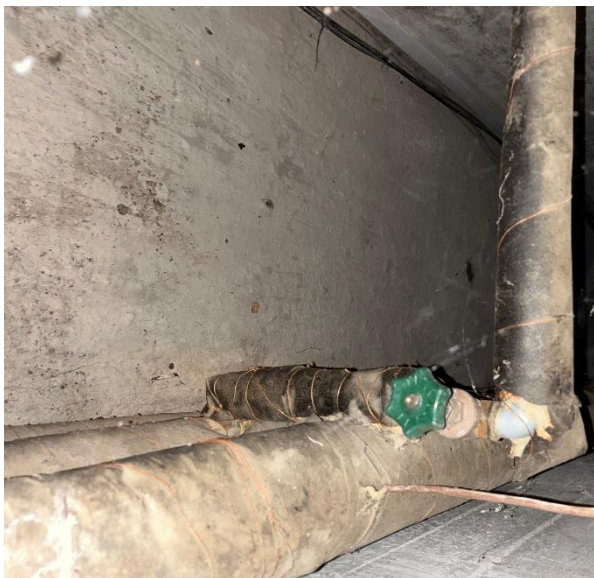
Rør og ventil i rørkanal i kælder.

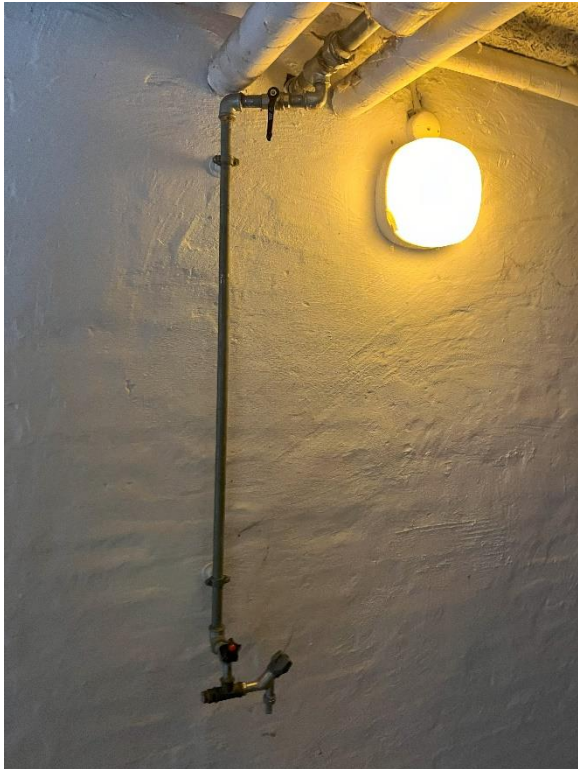
Udendørs hane i kælder

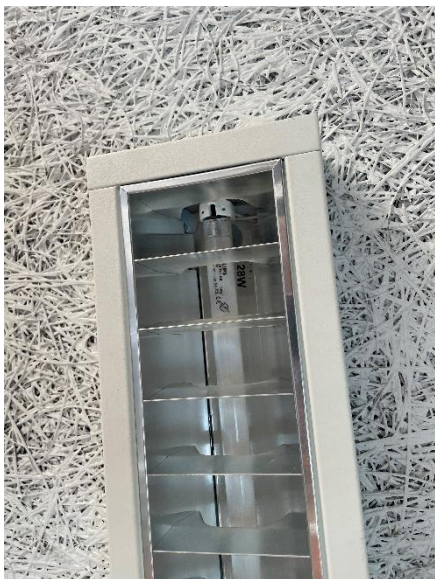
Belysningen er primært spolerørsarmaturer med 28W lyskilder, men der er installeret LED belysning i enkelte rum.

Spolerørs armatur i gang

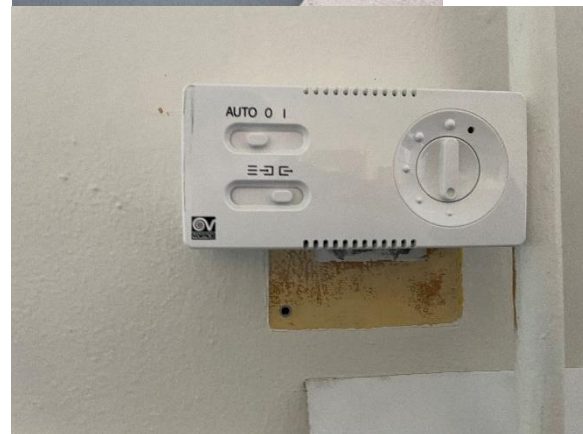
Styringer for vægventilatorer
