# Tilstandsvurdering og energiscreening

Svanen  
Svanholm Allé 1, 2605 Brøndby

16. maj 2025

Udarbejdet af: Martin Fester  
Kontrolleret af: Nikolaj Klein, 2025-05-02  
Dato: 2025-05-16  
Version: 1  
Projekt nr.: 1024991, Tilstandsvurdering og energiscreening  
Kommunale ejendomme i Brøndby kommune

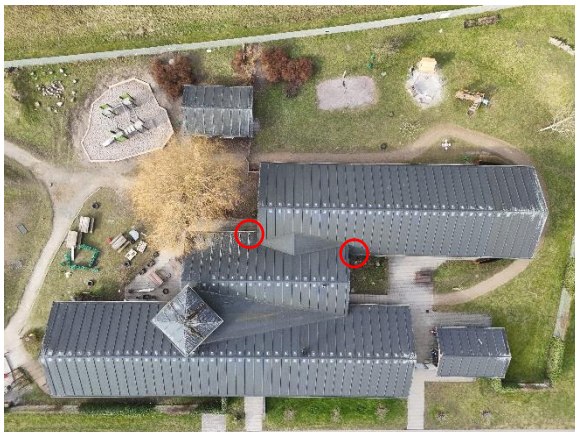
Tagflader. Utætheder observeret ved udløb fra skotrende er markeret med rødt.

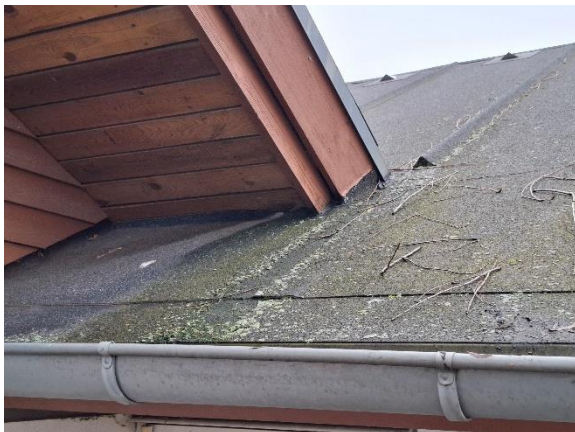
Vandet ledes fra skotrende ned over samling i pappen.

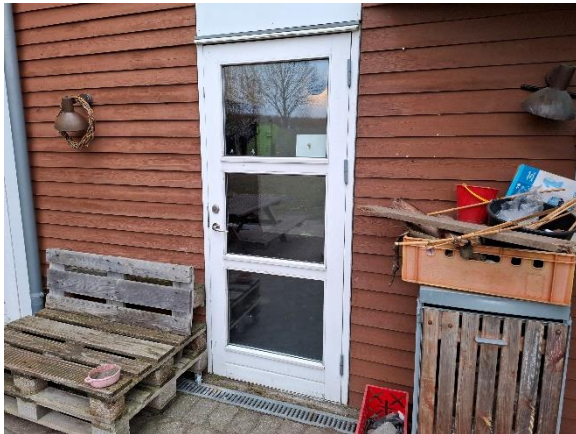
Yderdør til gårdareal

Dørene er generelt funktionsdygtige og i god stand. Der er begyndende afskalninger i maling og fuger og tætningslister er mangelfulde. Dørene vurderes at have en restlevetid på 20-25 år under forudsætning af rettidigt vedligehold i perioden.

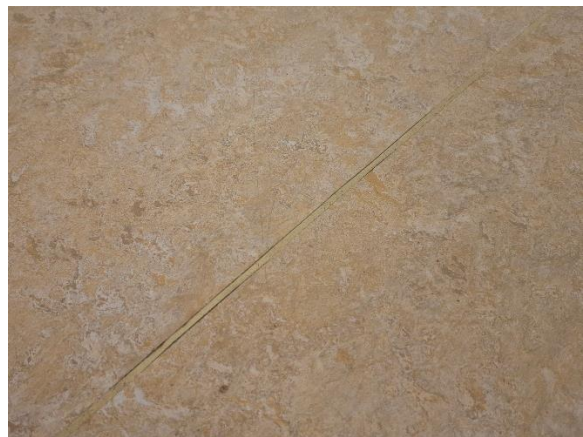
Svejsning af gult gulv på stue

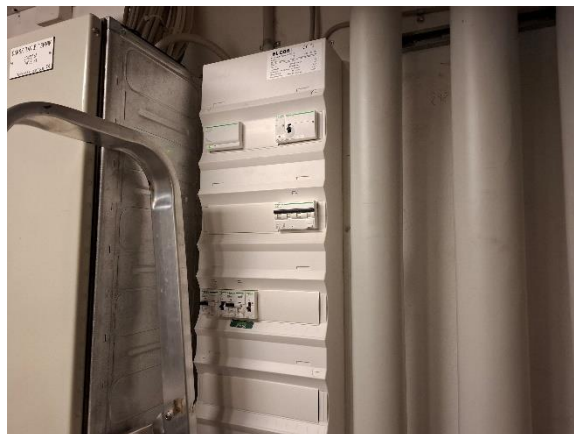
Tavle – Mangler opmærkning

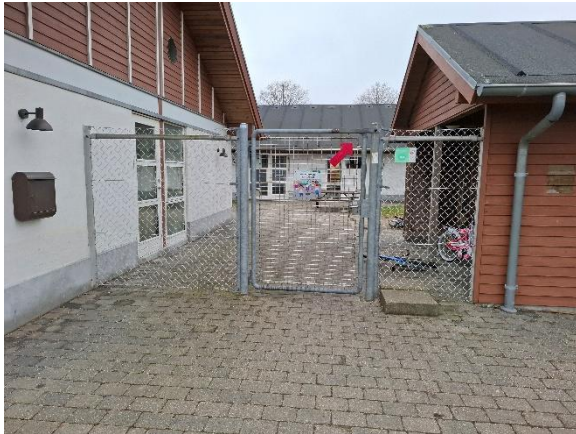
Belægning omkring indgang

Belægnings er generelt i god stand uden mangler.

| Aktivitet på bygningsdel | Ved.type | Prioritet | Int.val, år | Første år | Omkostning |
|---|---|---|---|---|---|
| Gennemgang og opretning af flisebelagte flader 20 m <sup>2</sup> | Foreb. | Middel | 10 | 2031 | 25.000 |

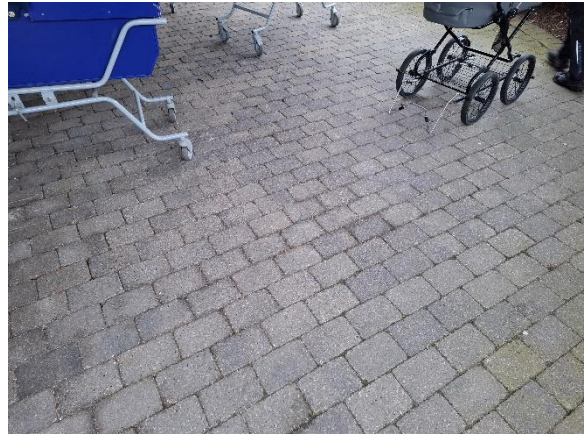
Belægning

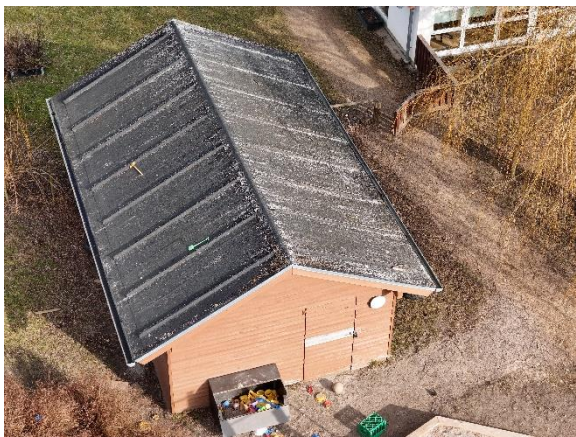
Redskabsskur på legeplads

Træværk på skure og hegn fremstår med afskallende maling og anbefales malet inden for 1-3 år. Enkelte vindskeder skal skiftes i samme moment.

Tagbeklædning på skure er med begyndende algebegrøninger men ellers uden mangler.

| Aktivitet på bygningsdel | Ved.type | Prioritet | Int.val, år | Første år | Omkostning |
|---|---|---|---|---|---|
| Tømrer- og malergennemgang af træværk på skure og hegn, 100 m <sup>2</sup> | Foreb. | Middel | 5 | 2031 | 33.000 |

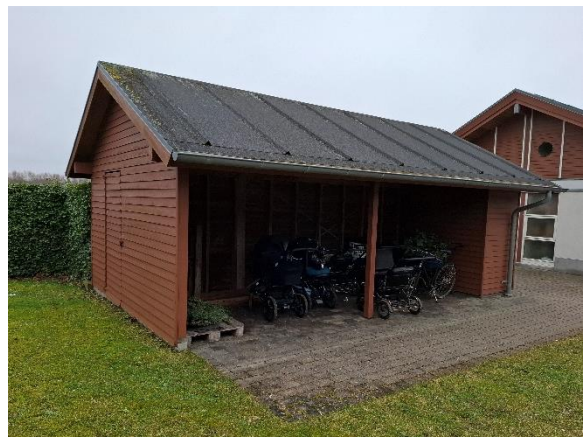
Cykelskur ved indgang

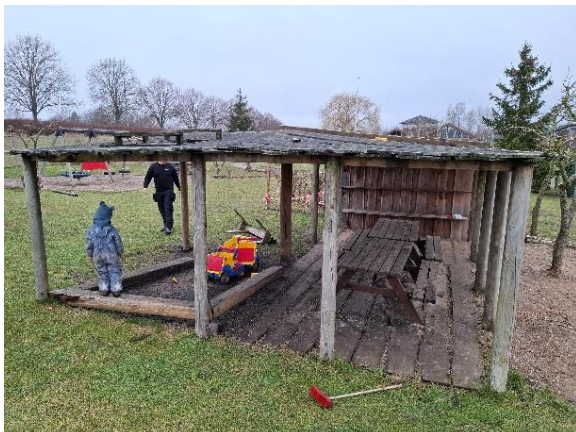
Overdækning med lille skur

Overdækning i den sydlige ende af legepladsen er med råd i stolpefødder der er ført helt til terræn, i bjælker til understøtning af tagfladerne samt i selve tagbelægningen. Konstruktionen er svækket og dette sammen med at der kun er vandret stabilisering i en ende vurderes at kunne forårsage sammenstyrtning. Overdækningen har udtjent sin levetid og bør skiftes helt.

Det vurderes at overdækningens svækkelse kan medføre hel eller delvis sammenstyrtning. Afhjælpning anbefales derfor iværksat snarest.

| Aktivitet på bygningsdel | Ved.type | Prioritet | Int.val, år | Første år | Omkostning |
|---|---|---|---|---|---|
| Nedtagning/renovering af overdækning med skur | Opret. | Høj | 20 | 2026 | 88.000 |

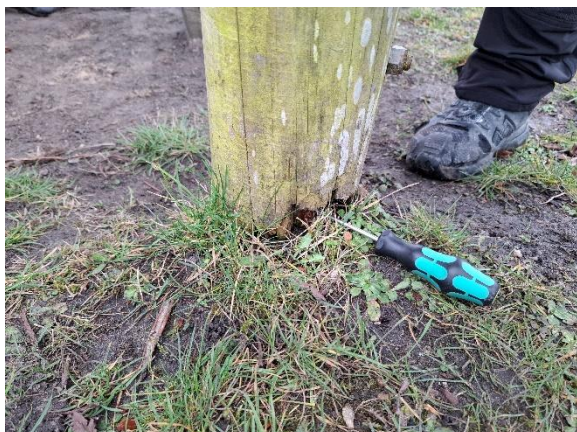
Råd i stolpefødder på overdækning

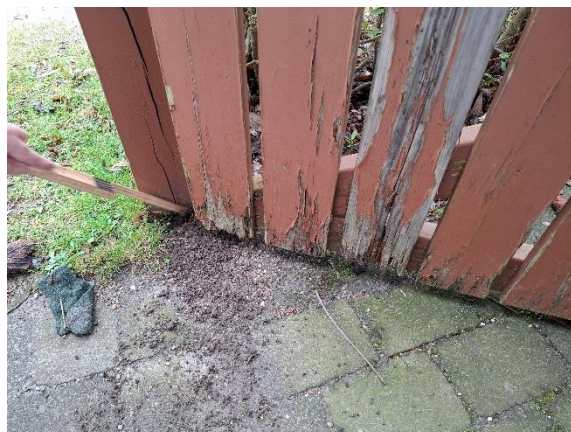
Råd i låge mød vest.

Plankeværk i malet træværk fremstår med råd og anbefales skiftet.

| Aktivitet på bygningsdel | Ved.type | Prioritet | Int.val, år | Første år | Omkostning |
|---|---|---|---|---|---|
| Udskiftning af råddent plankeværk | Foreb. | Middel | 10 | 2026 | 33.000 |

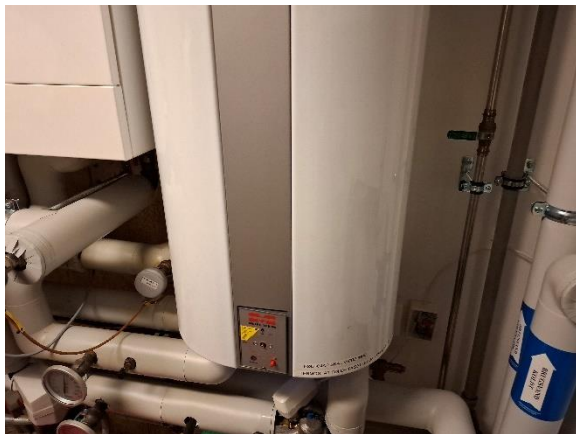
Tilslutningsrør til varmtvandsbeholderen er udført som 3/4" stålør med ca. 30 mm isolering. Varmtvandsrør og cirkulationsrør er ført indenfor klimaskærmen og udført som 3/4" stålør med ca. 30 mm isolering.

Varmtvandsbeholder

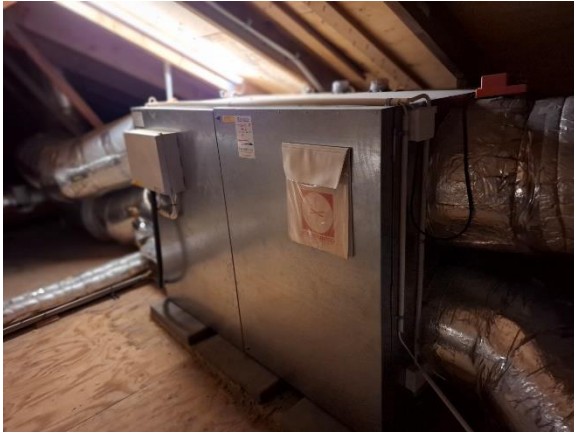
Der er monteret et mekanisk ventilationsanlæg af fra Exhausto der ventilerer hele børnehaven. Aggregater er med krydsvarmeveksler og eftervarmeblade til vand. Aggregater er placeret på loftet. Ventilationskanaler på loftet er med en gennemsnitlig dimension på Ø 315, rørene er isoleret med ca. 60 mm. Anlægget er tilsluttet CTS for styring af driftstider.

Aggregat med krydsveksler i loftrum

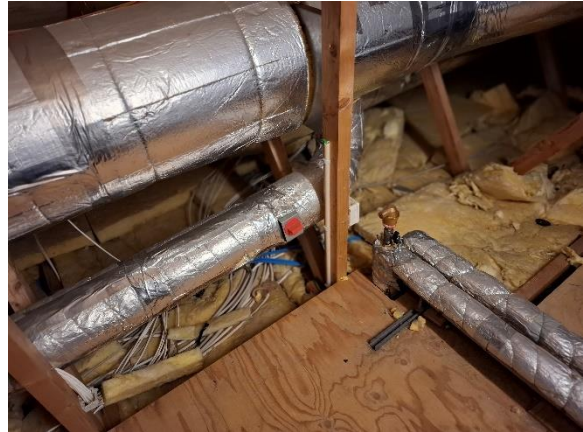
Kanaler i loftrum

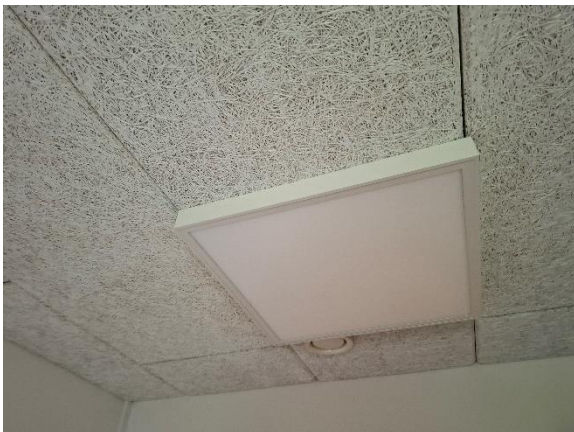
Der er foretaget en udskiftning af eksisterende belysning i bygningen, hvor de tidligere kompaktørarmaturer (HF, 15 W) er blevet udskiftet med energieffektive LED-armaturer. Udskiftningen er gennemført i størstedelen af bygningen. Desuden er der installeret PIR-sensorer (bevægelsessensorer) for automatisk styring af lyset i relevante områder.

LED armaturer på stuer
