| Plejecenteret Æblehaven - Bygning 6 | | | | | | |

# Plejecenteret Æblehaven, Beboelsesbygningerne

Fotobilag til budget af 04.10.2024

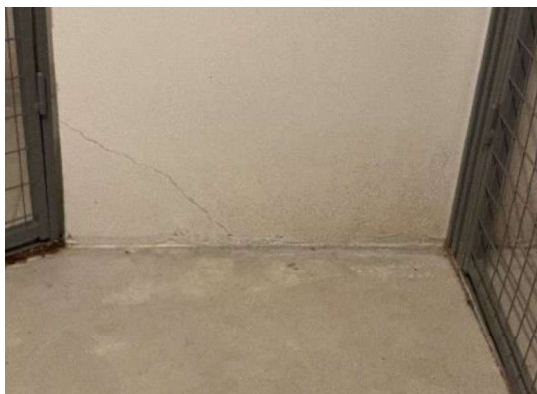
E: Kælderydervæg, bygning 12

Der ses revner i kælderydervægge på bygning 12, foto C. Revne ved kældertrappe er typisk sætningsskade i svagt punkt ved vindue. Årsagen til den skrå revne nederst på kælderydervæg, foto E, er svær at fastlægge, men vurderes ikke kritisk da den ikke ses andre steder.

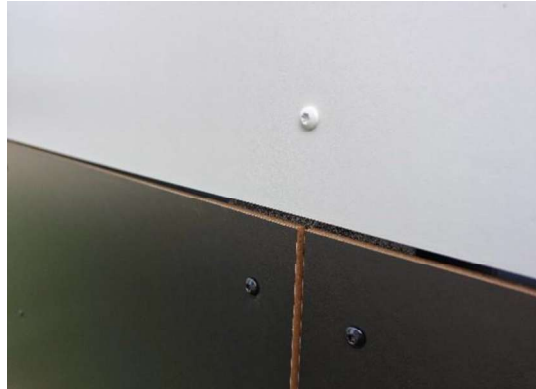
Nye facadeplader opsat på gavl

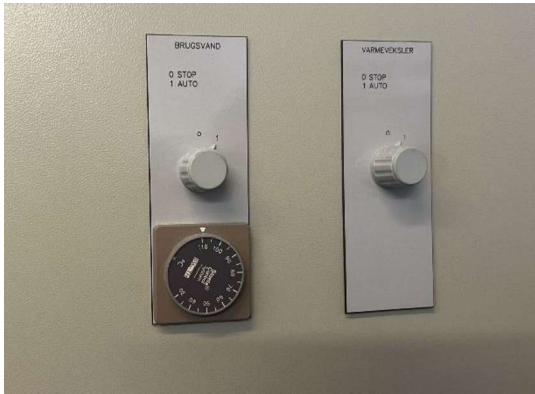
Oprindeligt styrepanel til centralvarme og varmt brugsvand, termometer er defekt.

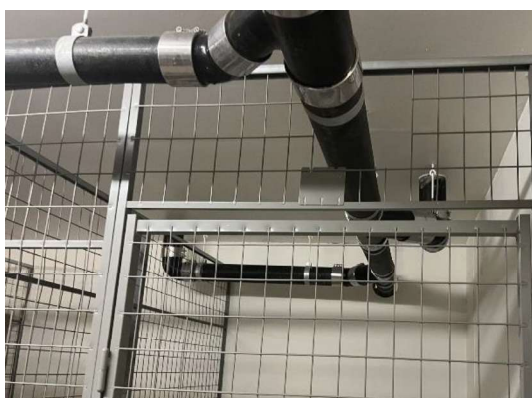
Afløbsinstallation støbejernsrør under loft i kælder, i en enkelt af bygningerne.

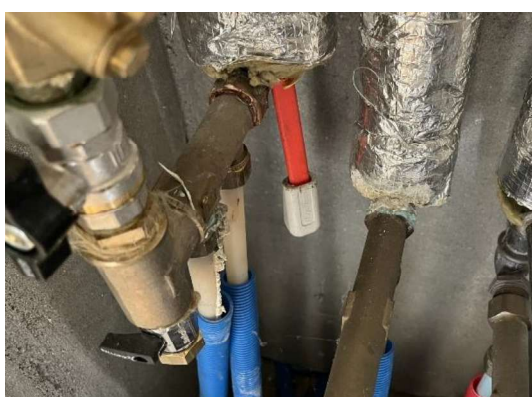
Rørinstallationer i teknikskab, utætheder.

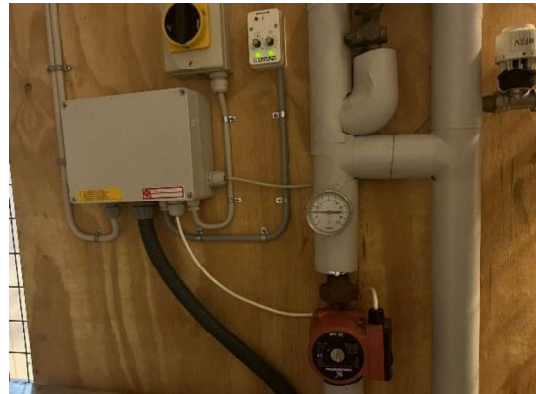
Automatik m.m. for ventilationsaggregat i kælder.

Bygningernes ventilationsanlæg er fra omkring 1998-2002, og fremstår i acceptabel stand.

Tilpasning/opgradering af ventilationsanlæg, med udskiftning af motorer i udsugningsanlæg.

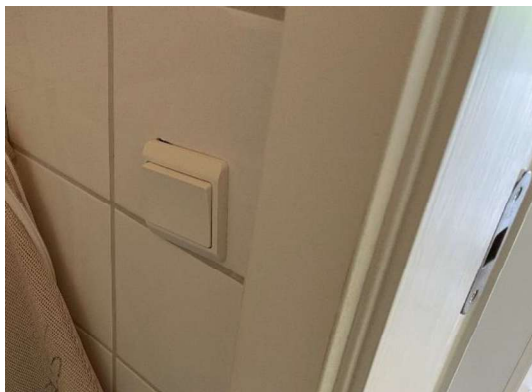
Løstsiddende afbryder i boligbadeværelse

El-installationerne fremstår i acceptabel stand, og de fleste installationer er de oprindelige fra da ejendommen blev opført. Installationerne bliver løbende serviceret men afbrydere og udtag viser tegn på slid. Det er de oprindelige eltavler og krydsfelter der stadig anvendes. Installationerne er udført med plastisolerede kabler og ledninger. I boligerne er belysningen beboernes ejendom, men i fællesområderne og badeværelserne består belysningsanlæggene af de originale armaturer med lysstofrør. I gangarealerne blev der observerede flere defekte lyskilder. Svagstrømsinstallationerne er løbende tilpasset behovet, og de fungerer som de skal.

Der bør indføres systematisk årlig funktionsafprøvning af fejlstrømsrelæerne (RCD test) i alle boligerne. Afbrydere og udtag bør gennemgås og efterspændes hvor de er løse, derudover bør det overvejes at udskifte afbrydere og udtag i boligerne for at vedvare en acceptabel stand. Belysningsanlæggene i fællesarealerne bør renoveres indenfor 10 år, hvor armaturerne og installationerne totaludskiftes til nye anlæg der overholder nutidens standard.

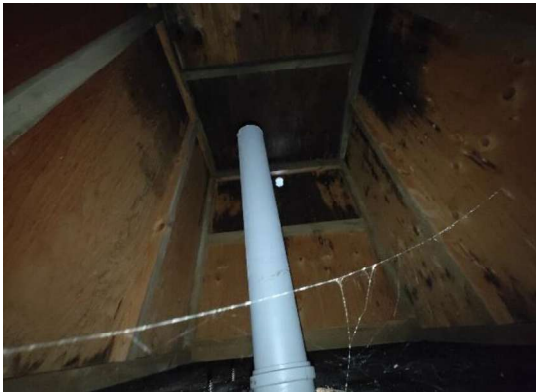
Tagrum over vaskeri med faldstammeudluftning og opfugtet træværk, grundet kondens.

| Nr. | Bygningsdele | Note | Antal | Enheder | enhedspris | I alt |
|---|---|---|---|---|---|---|
| | Udbedring af tagkasse grundet fugt fra faldstamme udluftning | | 2 | stk. | 40.000,00 kr. | 80.000,00 kr. |

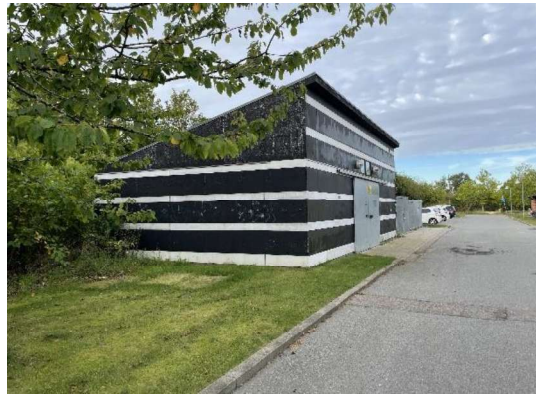
Slidte facadeplader på maskinhus

Det anbefales et gennemgå facadeplader på maskinhuset.

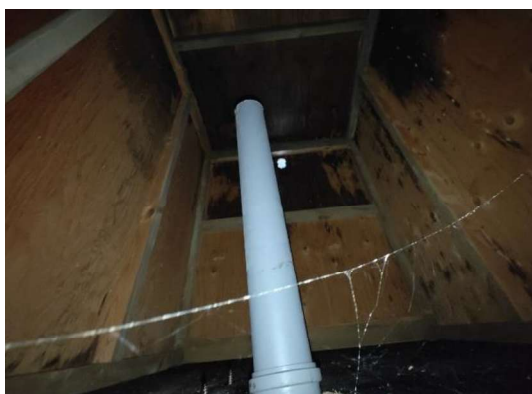
Taggennemføring mangler på faldstammeudluftning

Taggennemføring på 1 stk. faldstammeudluftning

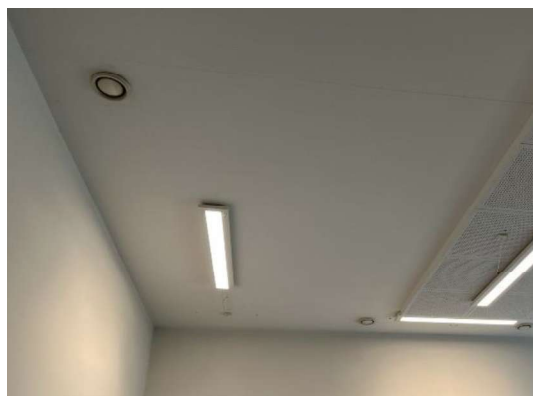
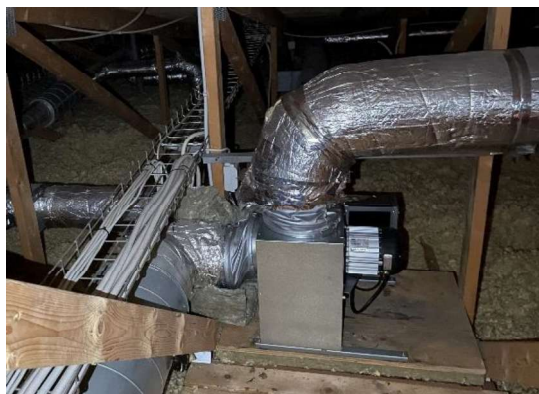
Ventilationskanaler bag tørretumblere, vaskeri

Armaturer for udsugning i loft, vaskeri

Ventilationskanaler og ventilator i tagrum

Ventilator i tagrum

Bygningens ventilationsanlæg er fra omkring 2002, og fremstår i acceptabel stand.

I vaskeri, toilet- og baderum m.v. er der etableret mekanisk udsugning.

Ventilationsaggregat er placeret i tagrummet.

Tilpasning/opgradering af ventilationsanlæg, med udskiftning af motorer i udsugningsanlæg.

Kanaler, armaturer m.v. forudsættes genanvendt.

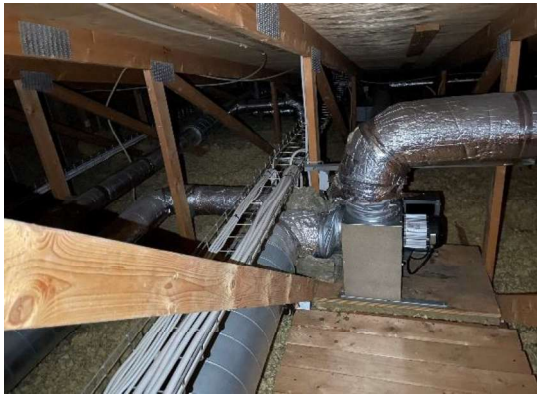
Hovedføringsvej på tekniketagen.

Nye belysningsarmaturer

Elinstallationerne fremstår i acceptabel stand, og de fleste installationer er de oprindelige fra da bygningen blev opført. Der er løbende blevet udført vedligeholdelse af installationerne. Det er de oprindelige eltavler der stadig anvendes. Installationerne er udført med plastisolerede kabler og ledninger. Undtaget enkelte armaturer består belysningsanlægget af nyere LED armaturer. Svagstrømsinstallationerne er de oprindelige, og de fungerer som de skal.

Da installationerne serviceres fornuftigt, er der ingen selvstændig grund til at udskifte elinstallationerne. Elinstallationerne bør dog medtages i forbindelse med andre større renoveringsarbejder. Der er benyttet væglampeudtag i lofterne, disse skal skiftes til loftlampeudtag før/hvis der skal ophænges armaturer i dem.

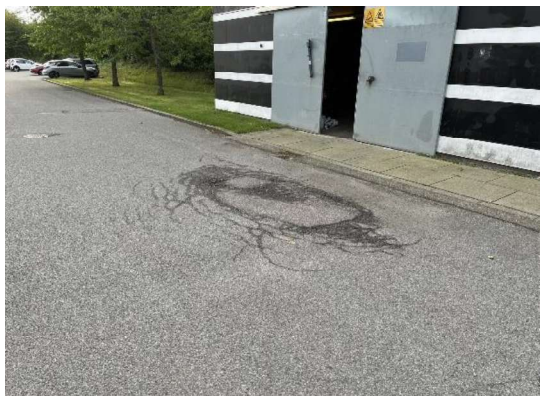
Maskinhus

Asfaltbelægning foran maskinhus

Maskinhus er indvendigt beklædt med krydsfiner på vægge og ubehandlede gipsplader i loft. Overflader fremstår i middel stand.

Det anbefales at få udført reparation af asfalt foran maskinhus.

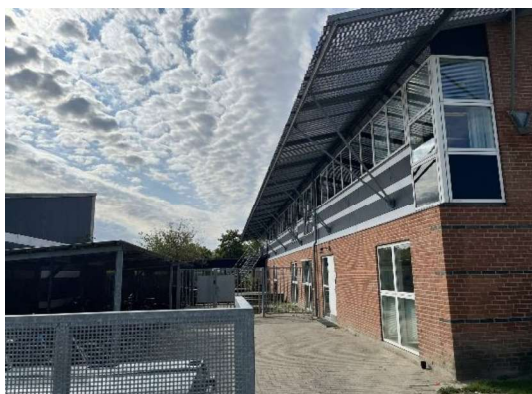
Glasparti ved hovedindgang

Vinduer på øst facade

Fugebånd omkring vinduer bør skiftes inden for de næste par år.

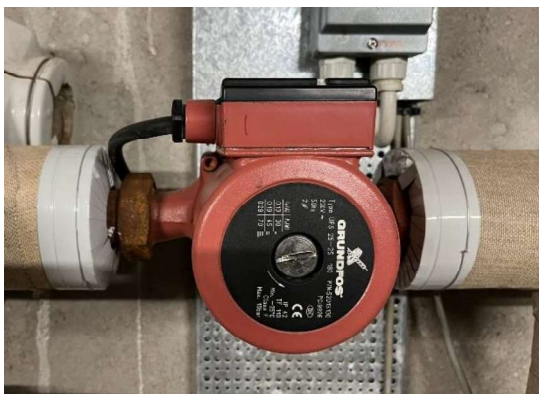
Cirkulationspumpe til ventilationsvarmefflade

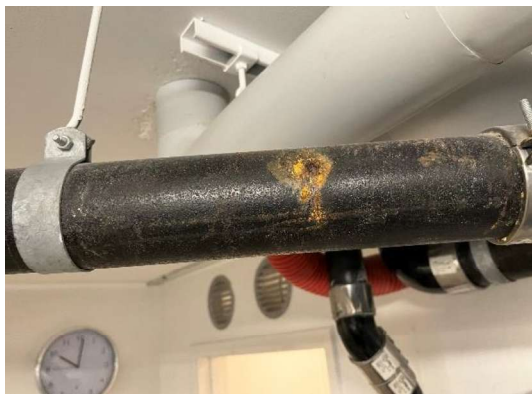
Afløbsrør under loft i kælder, gennemtæret

Udskiftning af afløbsinstallation inkl. faldstammer.

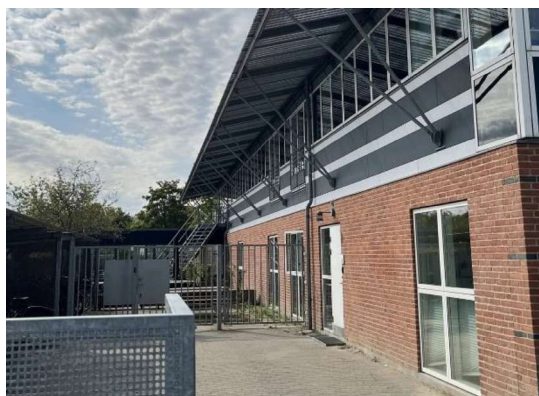
Tagnedløb ved facade

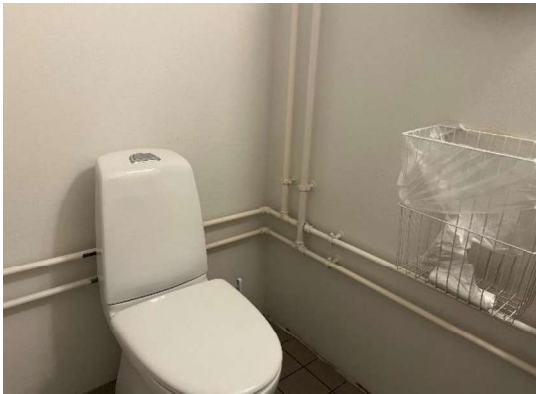
Synlige vandrør på væg i galvaniseret stål

Vandinstallationen er udført i galvaniserede stålrør.

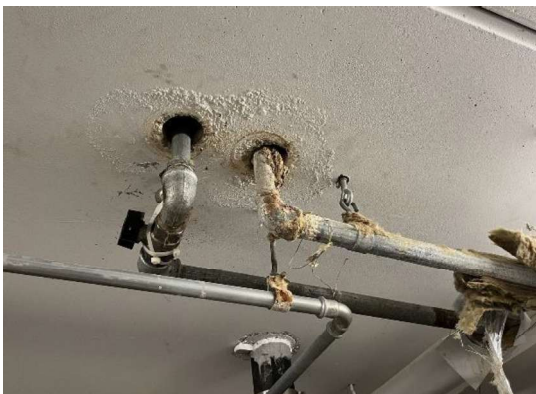
Vandrør under loft kælder, punktvís udskiftning og tæring.

Vandinstallationer er fra omkring 1998, og fremstår i dårlig stand

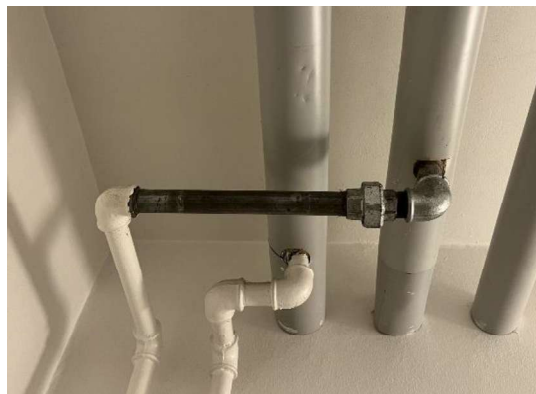
Vandrør under loft kælder, punktvís udskiftning

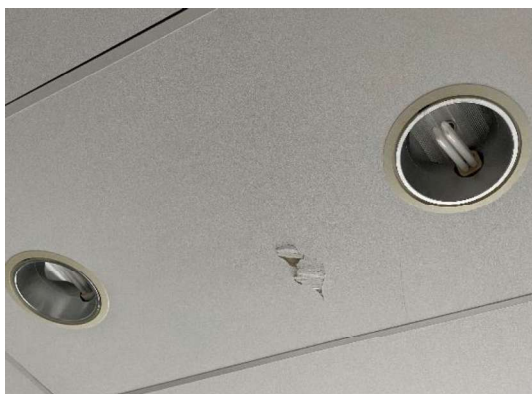
Ældre belysningsarmaturer med lysstofrør.
