## Tilstandsvurdering og energiscreening

Himmel og Hav  
Resenlund 16, 2605 Brøndby

7. marts 2025

Udarbejdet af: Christian Lundstrøm  
Kontrolleret af: Nikolaj Klein  
Dato: 28.01.2025  
Version: 1  
Projekt nr.: 1024991, Tilstandsvurdering og energiscreening  
Kommunale ejendomme i Brøndby kommune

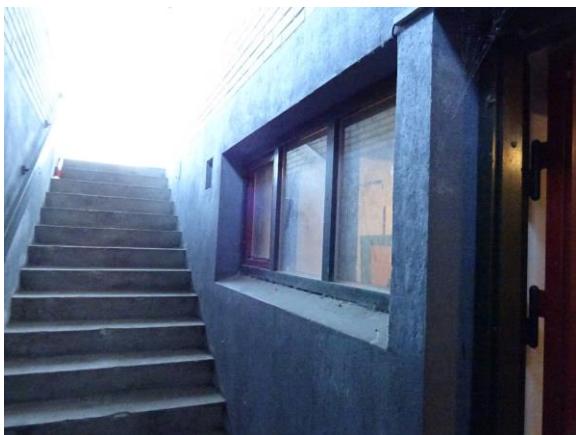
Kælderhals- og trappe i beton

De primære skader er afslag på trinforkanter, men ellers er trapper alderen taget i betragtning i god stand i kraft af den beskyttede placering. Det vurderes af afslag ikke har indflydelse på trappens fremadrettede levetid.

| Aktivitet på bygningsdel | Ved.type | Prioritet | Int.val, år | Første år | Omkostning |
|---|---|---|---|---|---|
| Gennemgang og udbedring af mindre betonskader på trappe-trin | Opret. | Lav | Engangs | 2030 | 15.000 |

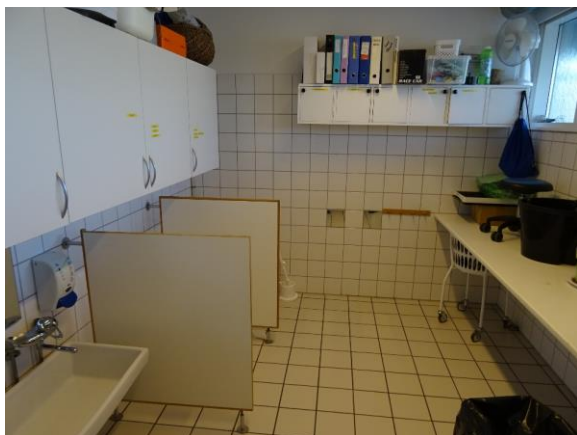
Toilet nordbygning m. lugtgener

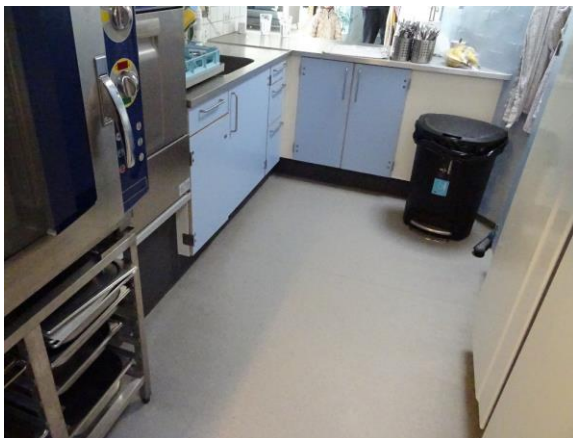
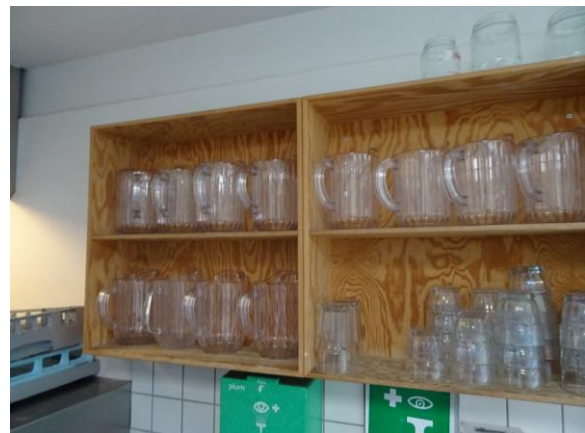
Køkken nordlig bygning, kander og glas i træreoler

Nordlig bygning: Selve køkkenet er i god stand, men nogle overflader i køkkenet er med malet glasvæv som ikke er så rengøringsvenligt. Der mangler skabsplads så bl.a. vandkander og glas står på åbne reoler i rådt træ som ikke er en vaskbar overflade.

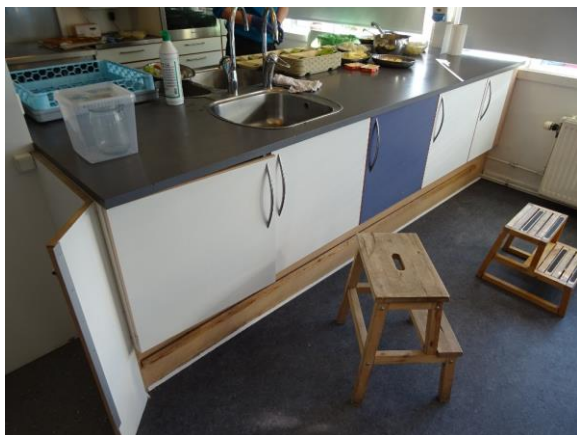
Køkken midterste bygning

Midter bygning: Køkkenet er i god stand, der ses ikke skader eller mangler.

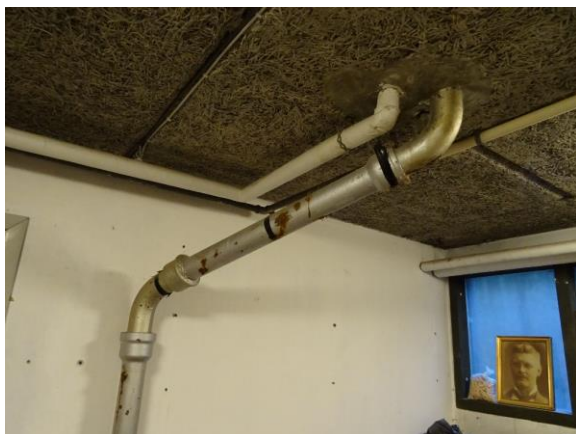
Faldstamme i kælder med flere tæring

Bortset fra rapporterede lugtgener er afløb fungerende og er skiftet når det har været nødvendigt. Der er tiltagende rust på flere af de registrerede støbejernsfaldstammer, som indikerer snarligt behov for udskiftning.

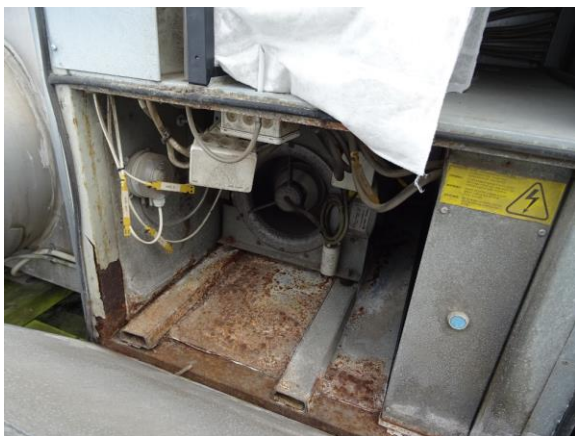
Midterbygning, gamle ventilatorer og elvarmeblade

De ældste anlæg er i dårlig til acceptabel stand. Aggregathus på midterbygning er tæret op og delaminerer i bunden, så inspektionsluge dårligt kan lukkes. Ventilatorer er også gamle centrifugalventilatorer med dårligere virkningsgrad. Nødvendigt at skifte hele anlægget.

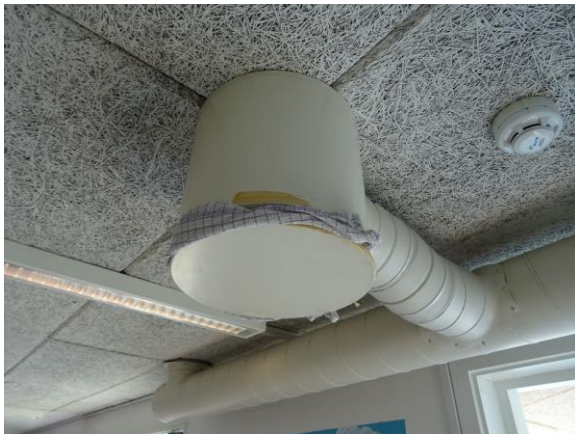
Armatur blokeret med viskestykke

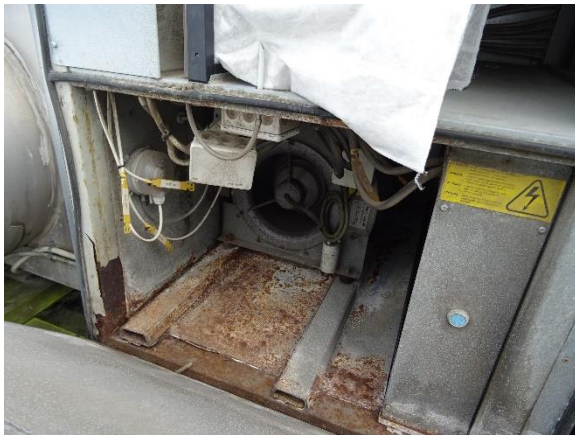
Midterbygning: Anlæg er 25-30 år gammelt med rotorveksler og elvarmeblade. Ventilatorer de oprindelige centrifugalventilatorer.

Ventilationsanlæg med gamle ventilatorer

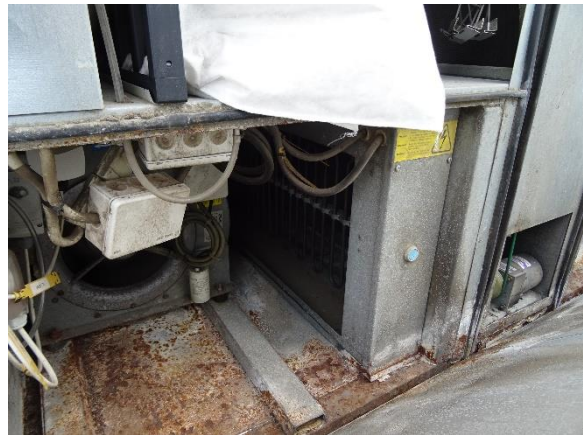
Elvarmeblade i anlæg
