## Tilstandsvurdering og energiscreening

Uglebo  
Strandesplanaden 99, 2605 Brøndby

29. januar 2025

Udarbejdet af: Christian Rasmussen, Christian Lundstrøm  
Kontrolleret af: Anders Rathje Kjær Lorentzen  
Dato: 28.01.2025, 31.07.2025  
Version: 1  
Projekt nr.: 1024991, Tilstandsvurdering og energiscreening  
Kommunale ejendomme i Brøndby kommune

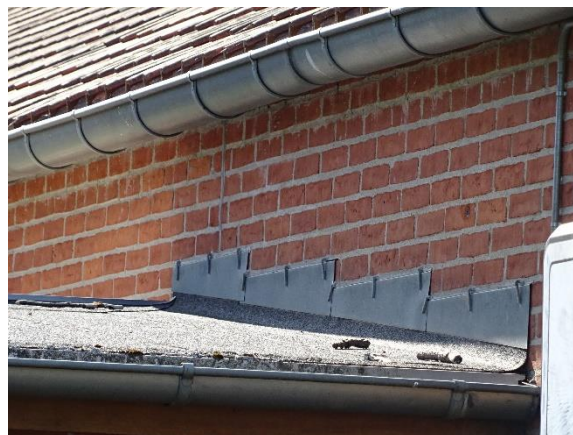
Tagpaptag, overgang hovedbygning til forbindelsesgang

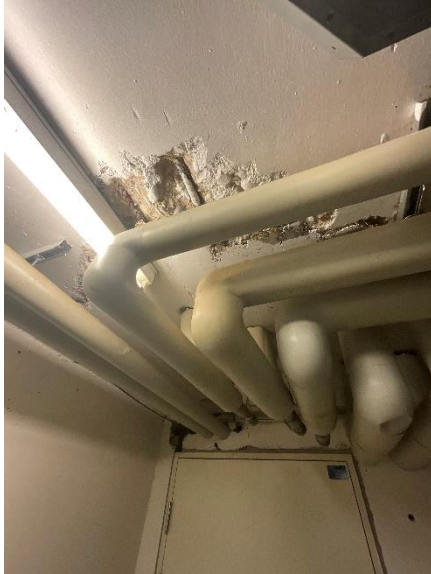
Synligt armering i kælder loft

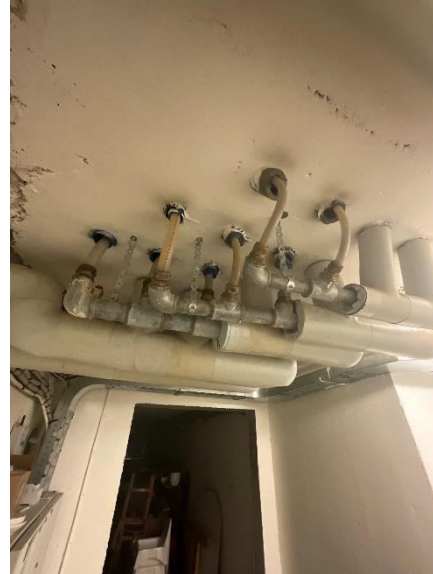
Tekniske lukninger i dækket

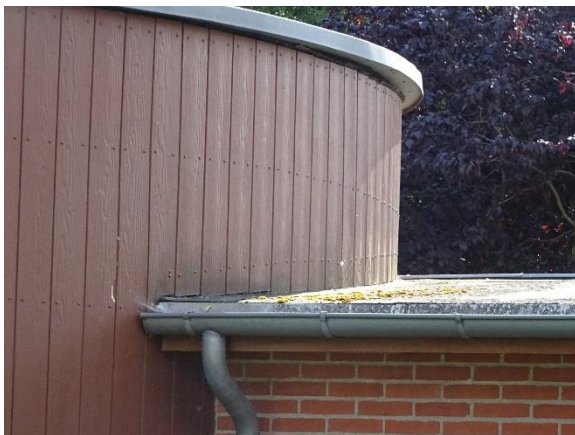
Tønnebygning, skruer og tilskæring mod tagflade

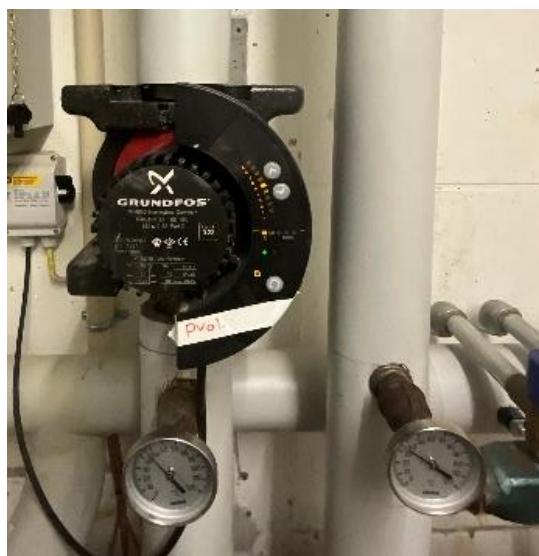
Centralvarmeanlæg cirkulations Pumpe

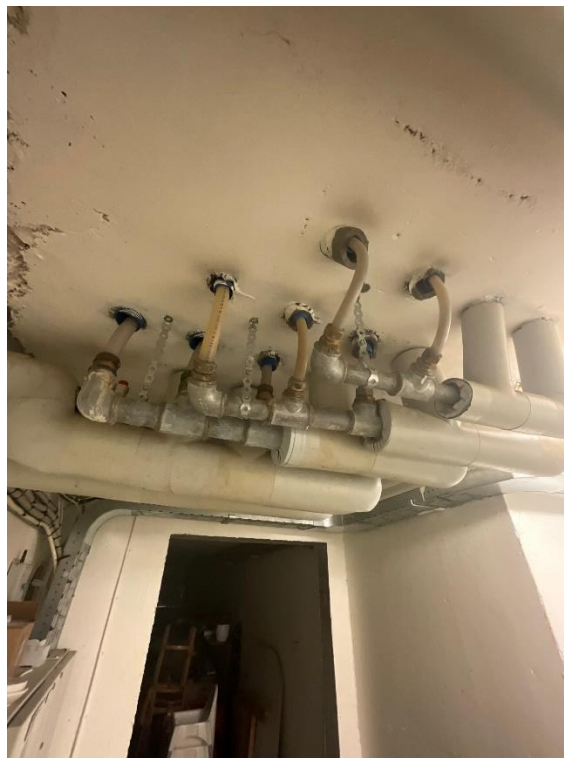
Vandfordeling i kælder, galvaniserede rør
