## Tilstandsvurdering og energiscreening

Glentebo  
Glentemosen 15, 2605 Brøndby

07. marts 2025

Udarbejdet af: Anders Halkjær  
Kontrolleret af: Christian Lundstrøm  
Dato: 07.03.2025  
Version: 1  
Projekt nr.: 1024991, Tilstandsvurdering og energiscreening  
Kommunale ejendomme i Brøndby kommune

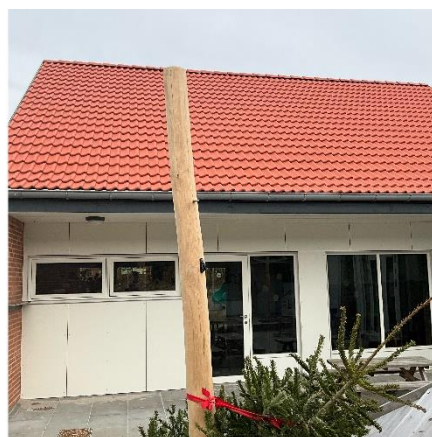
Tag tilbygning fra 2021

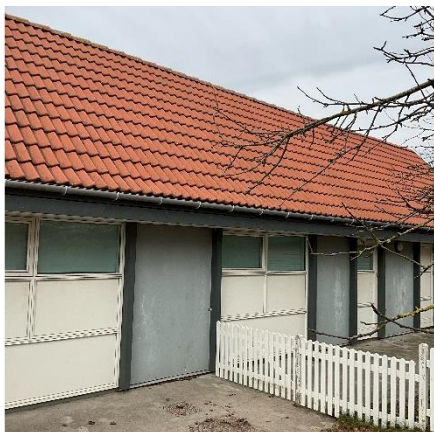
Tagbelægning liggehal

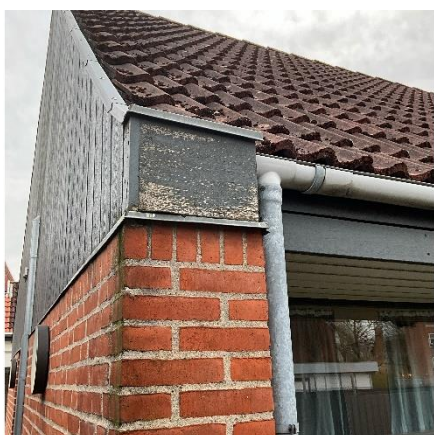
Vindskede og gavlbeklædning mod øst

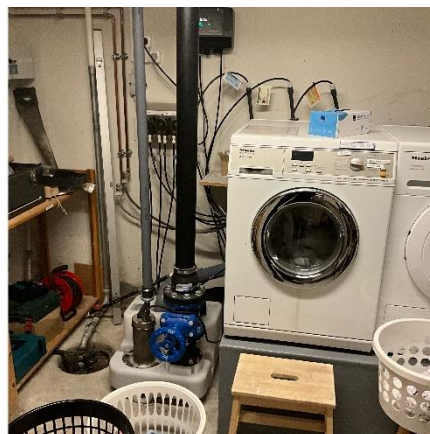
Ny grundvanspumpe

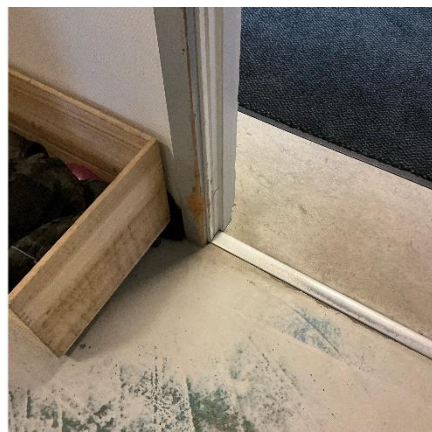
Der er mindre afskalninger på epoxy gulve samt svindrevner i garderobe, dog ikke noget der vurderes at være kritisk, men det kan være u hensigtsmæssigt ved rengøring.

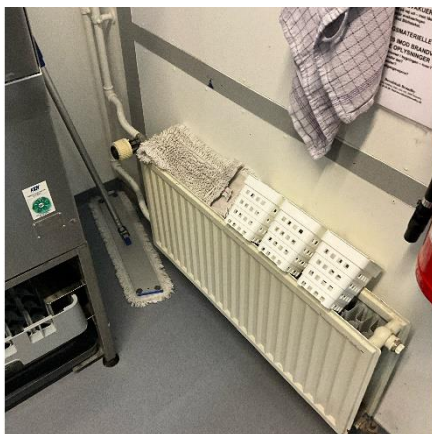
Tildækket radiator

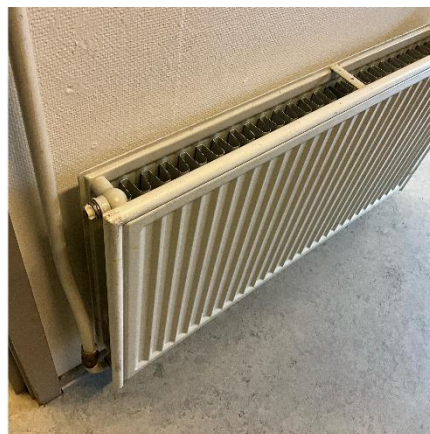
Afskærmet radiator

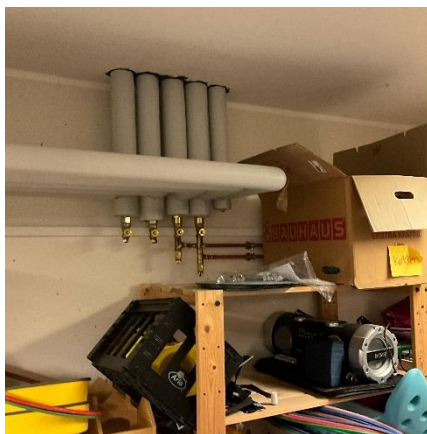
Rørføring i kælder til ny tilbygning

Rør er skjult, men vurderes at være i god stand set ud fra bygningens opførelses år. Der ses ikke tæring eller spor efter reparationer og rørudskiftninger. Galvaniserede rør af den pågældende alder og blandet med andre materialer som rustfri vil erfaringsmæssigt begynde at give anledning til tæring. Disse forventes at opstå indenfor de næste 5-15 år hvorefter der kan tages stilling til en samlet udskiftning af vandinstallationen.

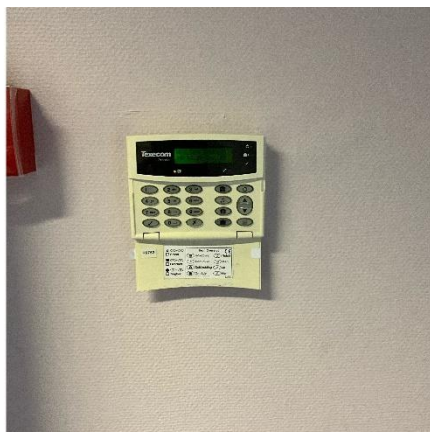
Der er indbrudsalarmssystem i bygningen i form af Texecom, som er af ældre dato. Der er ABA og ABDL-anlæg til automatisk lukning af døre.

Texecom alarmsystem

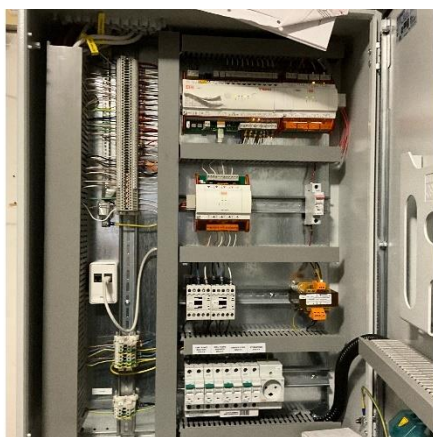
CTS undercentral

ABA-central er nyere, ukendt årstal. Der er anslået et tidspunkt.

Årstal for indbrudsalarm er ukendt, vurderet ældre model Texecom som er set på flere andre institutioner og med kort restlevetid, men vurderet at virke tilfredsstillende.

■ Dårlig til acceptabel

Det anbefales udskifte anlæg iht. forventede levetider. Der udføres løbende service & eftersyn efter gældende regler af ABA anlæg.

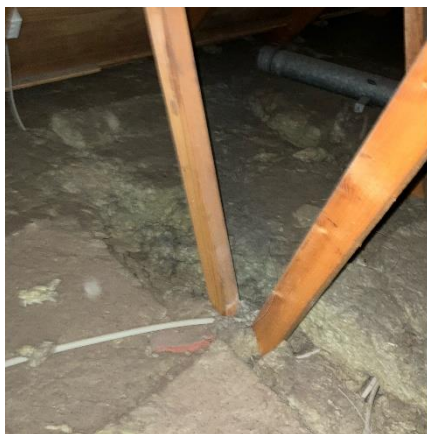
Loft over hovedbygning

Skråvægge i liggehal og built-up i gang v. liggehal er isoleret med 300 mm

Skråvægge i ny tilbygning er vurderet isoleret med 350 mm

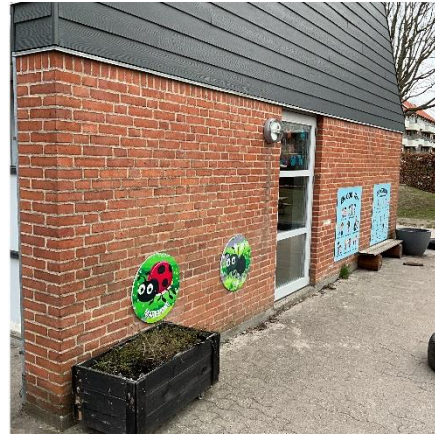
Gavl hovedbygning

Ydervægge, hovedsagelig i gavle, er ca. 36 cm hulmur i tegl. Hulguren er isoleret ved opførelsen. Bygningsdelen lever ikke op til isoleringskrav ved renovering jf. BR15. Der er ikke givet forslag til efterisolering, da det ikke er umiddelbart rentabelt, da en evt. yderligere indvendig efterisolering vil mindske arealet og er vanskelig på grund af indretning og installationer og en evt. udvendig efterisolering vil ændre bygningens arkitektur væsentligt.

Øverst i gavlene er ydervæggen udført med bagmur som 12 cm (½ sten) massiv tegl, isoleret med 200 mm og udvendig beklædning. Bygningsdelen lever ikke op til isoleringskrav ved renovering jf. BR15. Isoleringen er så god at det ikke vil være rentabelt at efterisolere konstruktionen.

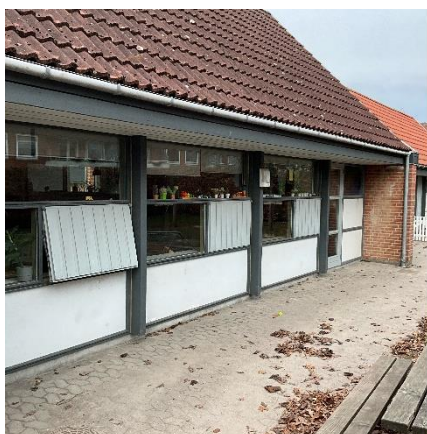
Vinduespartier

Vinduer i træ i hovedbygning er monteret med blandet type ruder. Generelt udført som tolags termoruder i øvre partier og tolags energirude med varm kant i nedre partier og i garderobe. Vinduer i liggehal er udført med tolags energiruder med varm kant. Vinduer i gennemgang og ny tilbygning er udført med trelags energiruder og varm kant.

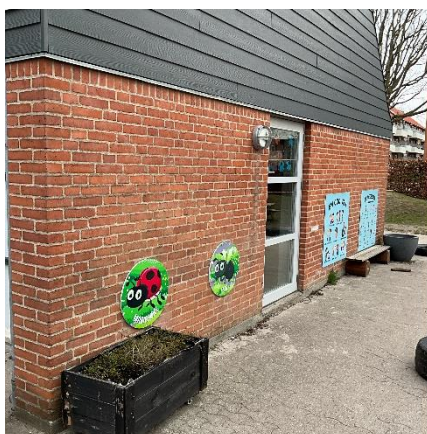
Dørparti

Udvendige døre i hovedbygning er generelt udført med tolags energirude med kold kant i de to nedre glaspartier og tolags termorude i det øvre glasparti. Døre i grupperum mod syd fra 2021 er udført med trelags energirude med varm kant. Yderdøre i garderobe fra 2017 er udført med tolags energirude med varm kant.

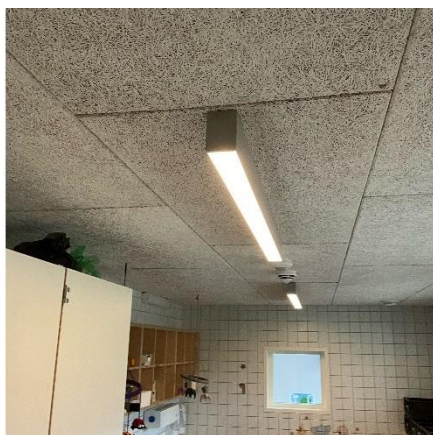
Belysning hovedbygning

Belysning er generelt udført som T5 rør med højfrekvente forkoblinger og sensor. I små rum er armaturer vurderet med LED og integreret sensor. Fællesrum er ligeledes udført med LED rør og sensor. I kælder er bygning med LED med manuel tænd/sluk.
