## Tilstandsvurdering og energiscreening

Påfuglen B  
Dyringparken 9, 2605 Brøndby

20. marts 2025

Udarbejdet af: Martin Fester  
Kontrolleret af: Christian Lundstrøm  
Dato: 26.03.2025  
Version: 1  
Projekt nr.: 1024991, Tilstandsvurdering og energiscreening  
Kommunale ejendomme i Brøndby kommune

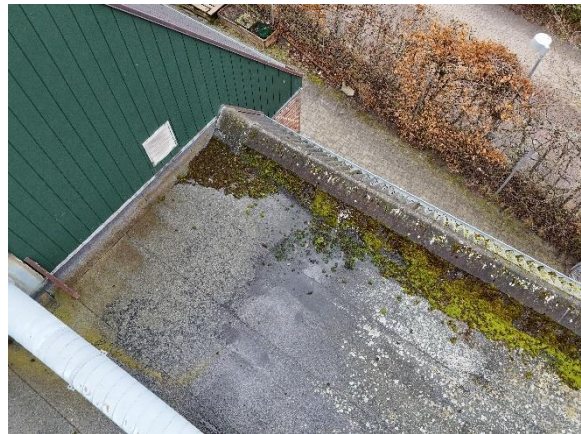
Flade tagflader ved afløb

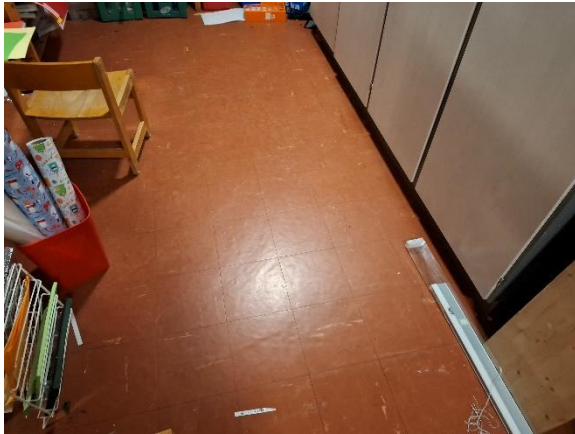
Gulv i kælder

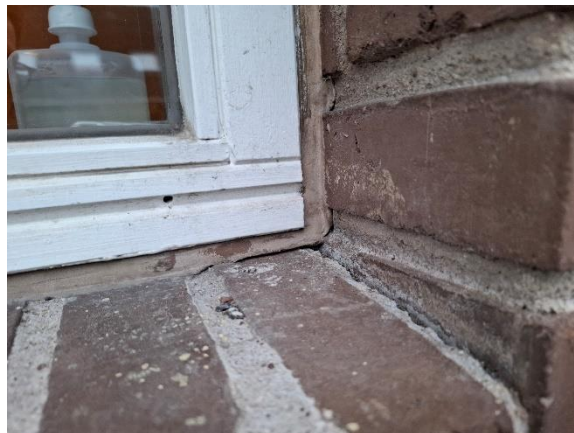
Fugeslip ved fast parti i toiletrum

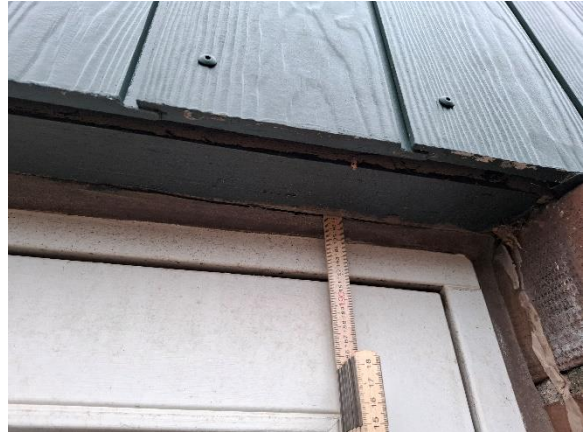
Fugeslip, dør i gavl mod syd

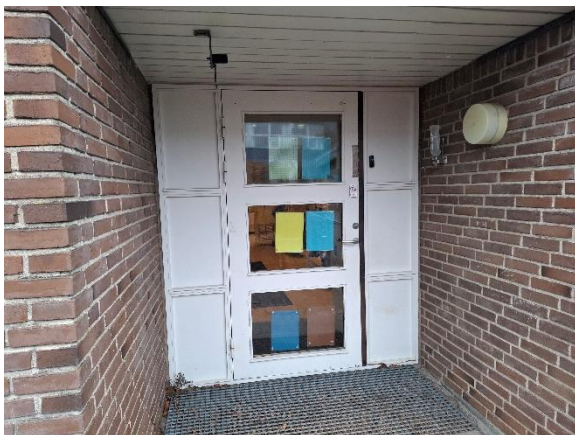
Oprindelig trædør med sidepartier

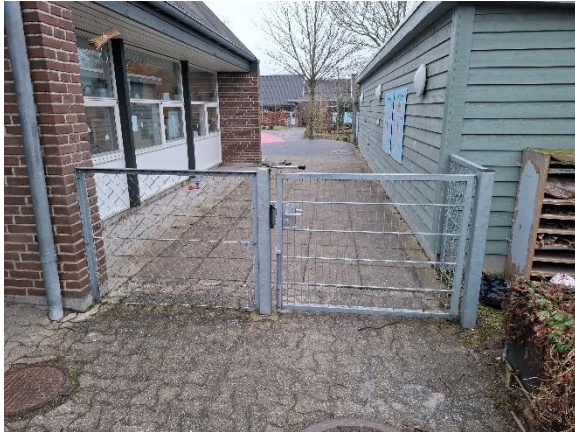
Låge ved gennemgang mod nord.

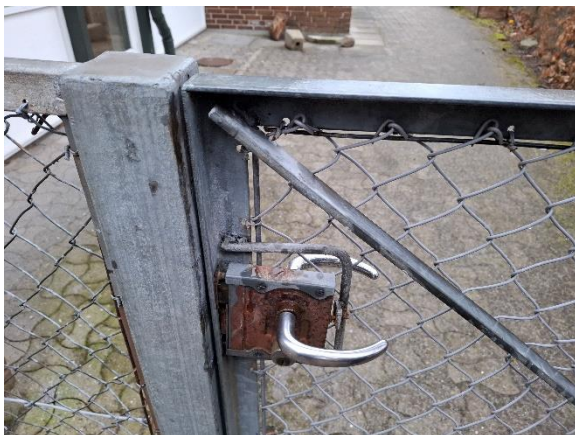
Defekt låsekasse på låge mod syd

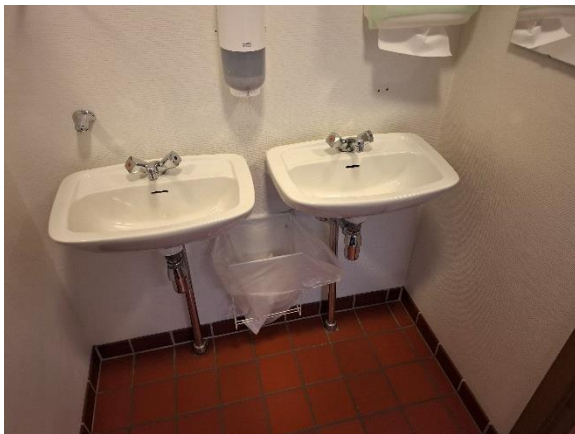
Sanitære forhold i toiletrum for personalet

Toilet- og badefaciliteter fremstår generelt funktionsdygtige og velholdt. Der er ikke observeret skader eller mangler ved disse.

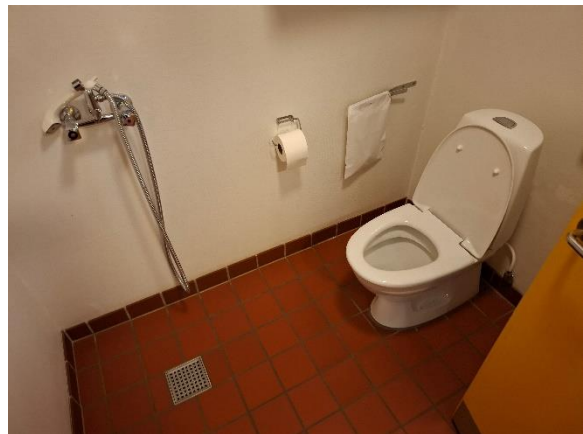
Toilet/bad for personalet

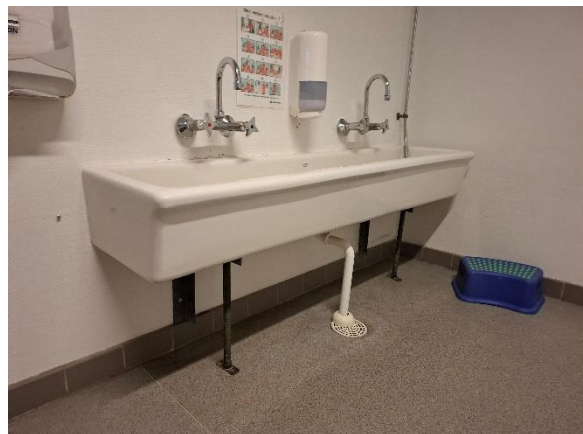
Sanitære forhold i toiletrum for børnene

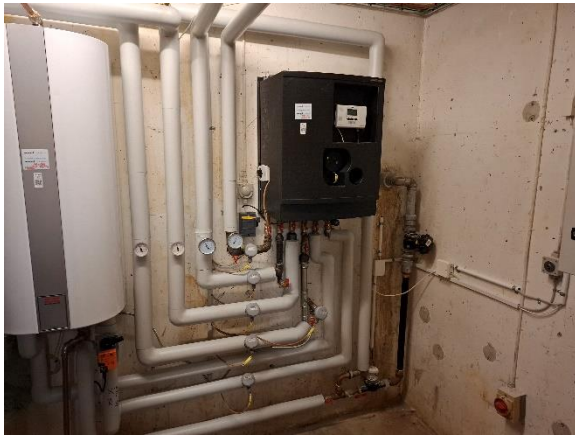
Fjernvarme unit fra 2020

Anlægget fremstår som nyt uden mangler. Radiatorer fremstår funktionsdygtige uden mangler, men skal forventes udskiftet sidst i budgetperioden også for at opnå bedre virkningsgrad da ældre etlags radiatorer og uden konvektorribber kan have problemer med at opvarme tilstrækkeligt.

Der afsættes et beløb til løbende udskiftning af pumper, ventiler og automatik, varme unit, rørsystem og radiatorer.

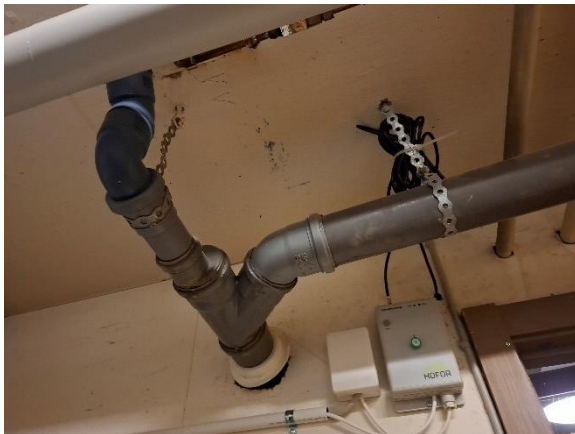
Afløbsinstallation i plast

Afløbsinstallationer fremstår uden mangler for selve installationen. Gennemføringer i etageadskillelse fremstår uden brandsikring. Dette skal undersøges snarest muligt.

| Aktivitet på bygningsdel | Ved.type | Prioritet | Int.val, år | Første år | Omkostning |
|---|---|---|---|---|---|
| Afløbsrør i plast undersøges for om de er brandsikret korrekt ved gennemføring i etageskel | Foreb. | Høj | Engangs | 2026 | 25.000 |

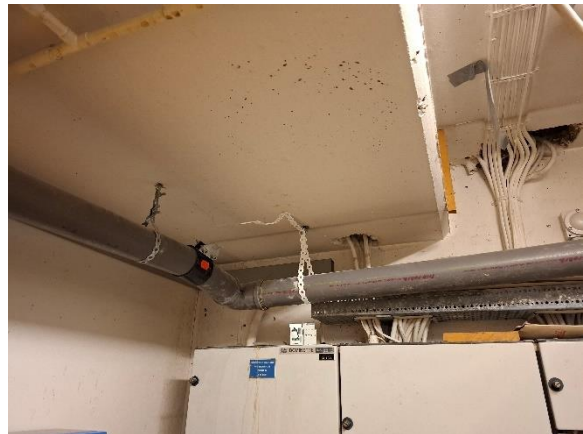
Afløbsinstallation i plast

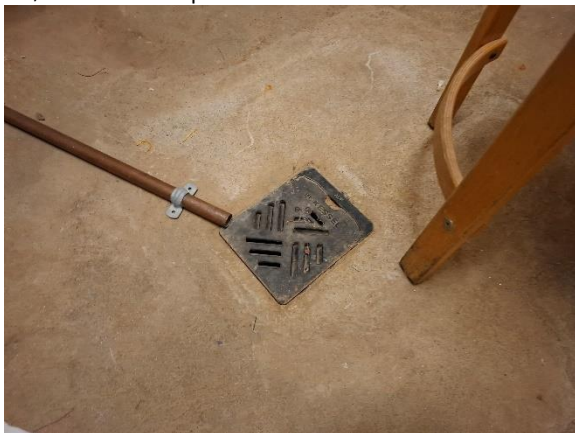
Gulvafløb med højvandslukke i varmecentral i kælder

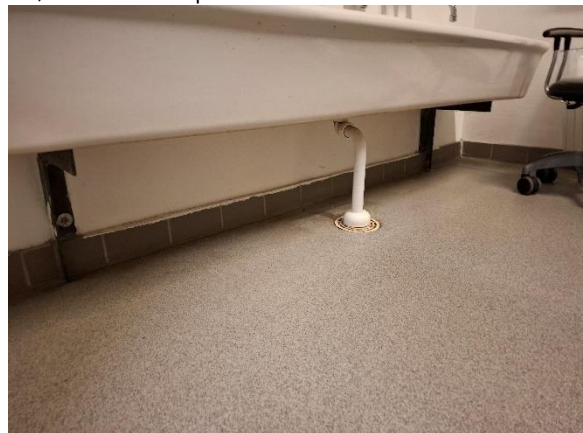
Afløbsinstallation i toilettrum i stueetagen.

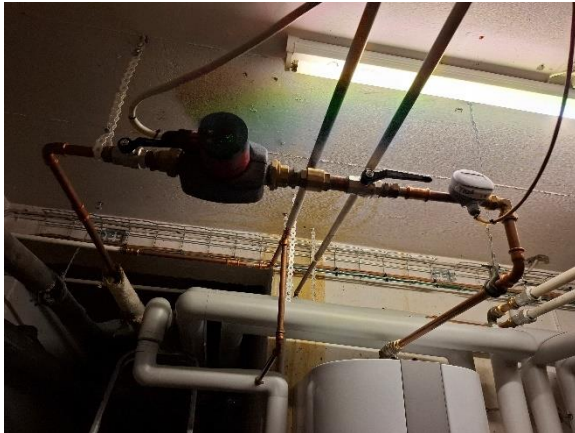
Brugsvandsinstallation med manglende isolering i varmecentral.

Brugsvandsinstallation fremstår i god stand. Der mangler isolering på dele af rørføringen i varmecentral.

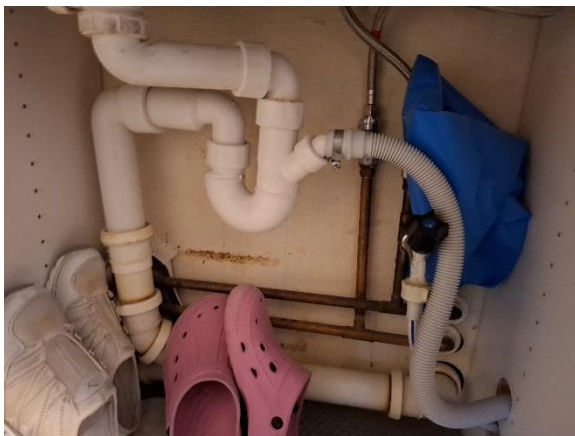
Brugsvandsinstallation i rengøringsrum

Installationen er ca. 45 år gammel med en forventet restlevetid på 5-10 år hvorfor udskiftning af de ældre rør skal planlægges. Hertil er anvendelse af indstøbte rør og muligvis skjulte rørsamlinger uheldigt og er blevet forbudt siden opførelsen.

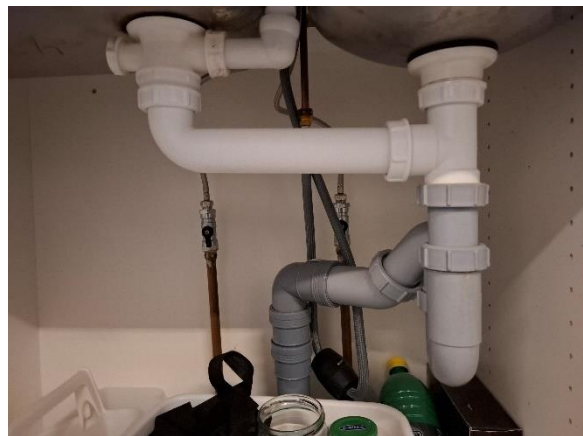
Brugsvandsinstallation i anretterkøkken

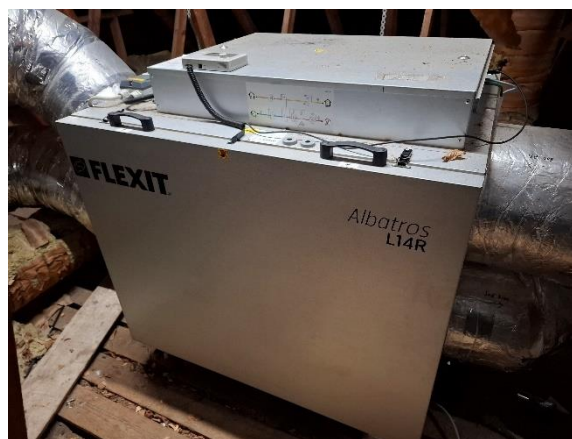
Anlæg 2 - Flexit. Rotorveksler

Der har været udført service af Interklima på begge anlæg i 2024. Anlæggene fremstår i god stand. Ventilationskanaler på loft fremstår med isoleringsforhold i varierende stand. Kanaler i det fri over tag er med en del overfladerust.

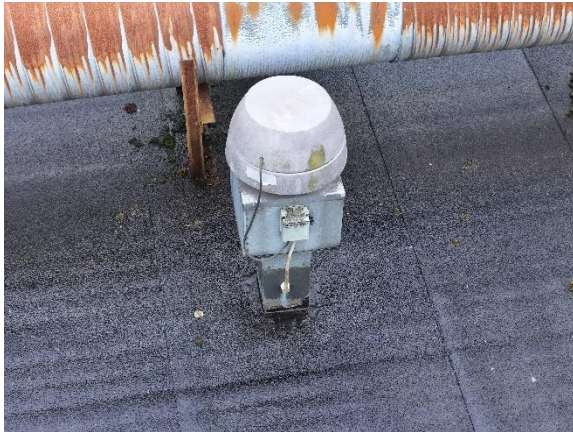
Ventilator til køkken

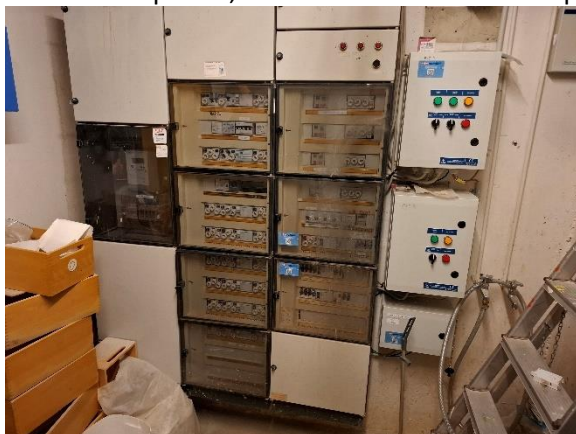
Tavler og styretavler for drænpumper i kælder

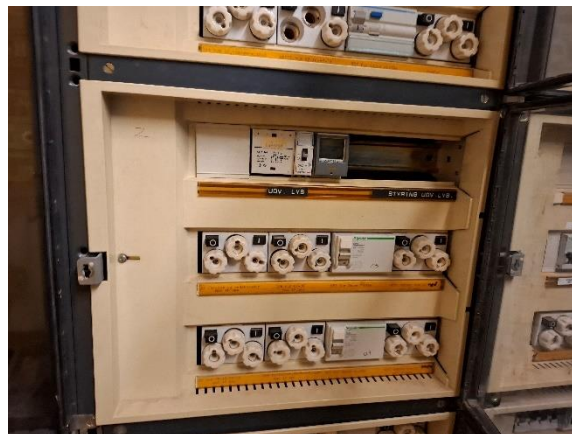
Manglende afdækning i tavle

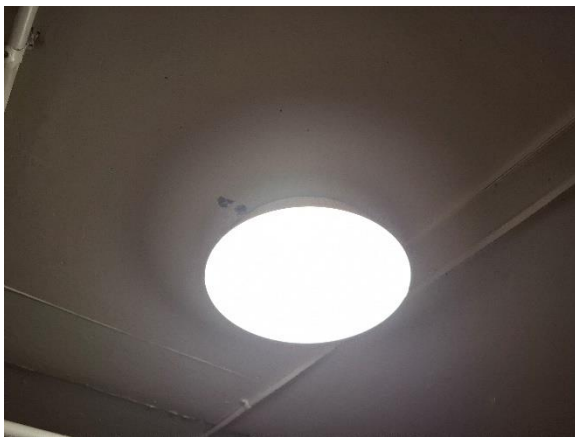
LED armatur i kælder

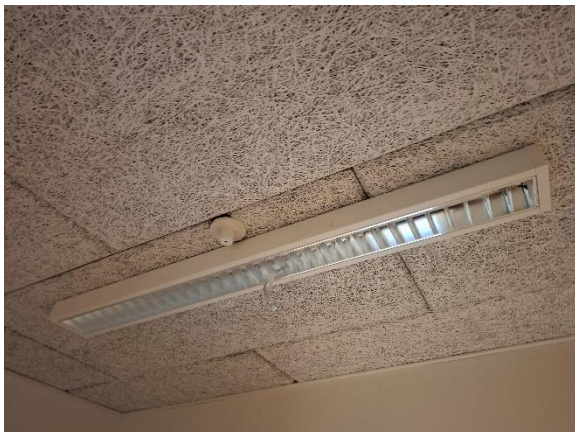
Armatur i stueetagen

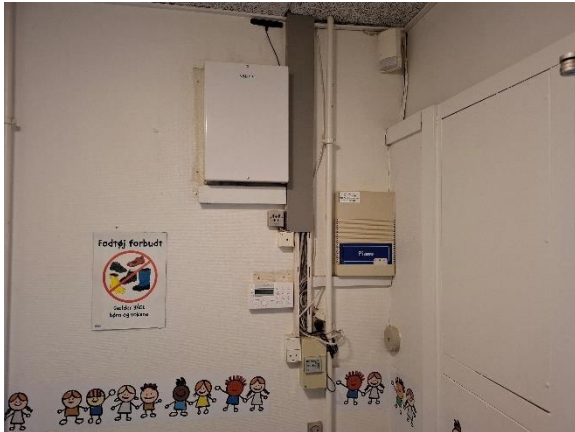
Indbrudsalarm vindfang mod nord

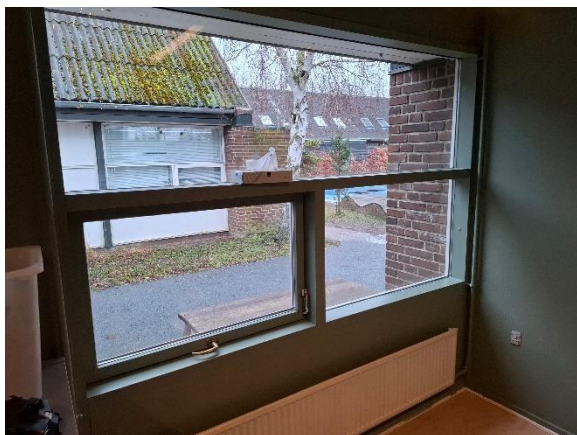
Vinduer i stueplan er oprindelige termoruder med kold kant fra 1979-80.

Vinduer i stue

| Forslag | Forsyn. | Invest. kr. | Besp. kr./år | TBT år |
|---|---|---|---|---|
| Vinduer i stuen skiftes til nye med 3-lags energiruder. 112 m <sup>2</sup> | Fjv | 672.000 | 8.811 | 76 |

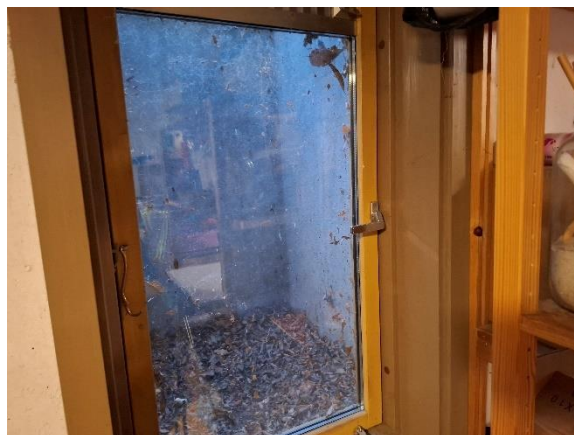
Vindue i kælder

| Forslag | Forsyn. | Invest. kr. | Besp. kr./år | TBT år |
|---|---|---|---|---|
| Vinduer i kælder skiftes til nye med 3-lags energiruder, 2 m <sup>2</sup> | Fjv | 12.000 | 155 | 78 |

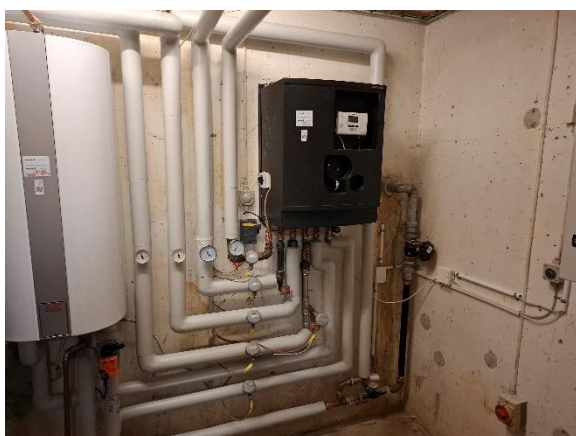
Varmeanlæg er forsynet med fjernvarme. Der er ny fjernvarmeunit fra 2020 med vejrkompenseret styring. Det er uvist, om eksisterende radiatortermostater fungerer optimalt. Radiatortermostater og ventiler udskiftes efter behov.

Varmeanlæg i kælder

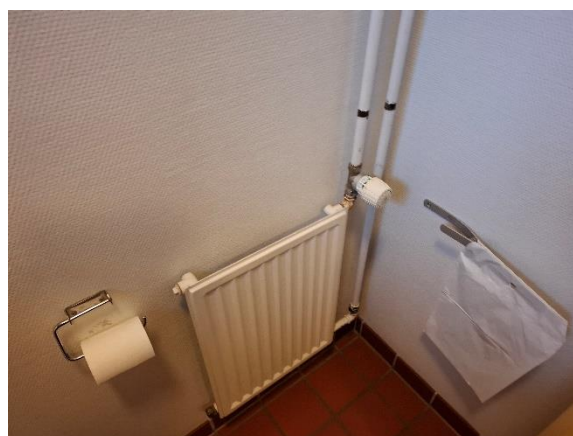
Radiator i stuen med termostat
