## Overslag renovering

| Langbjergskolen | | | | | | |

# Langbjergskolen

## Fotobilag til budget af 12.04.2024

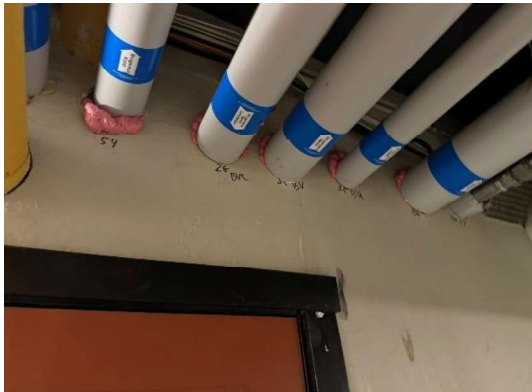
Nye hovedledninger i kælder

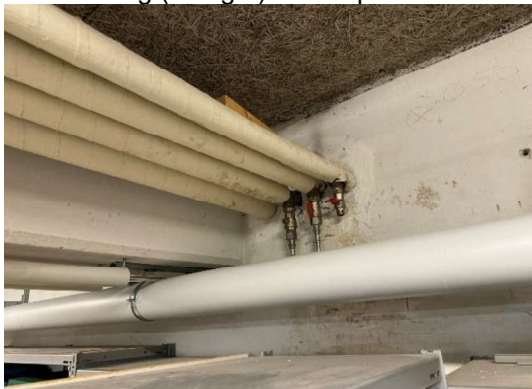
Vandledninger i kælder

Bygninger er bygget etapevis fra 1970. Hovedledninger er generelt de oprindelige galvaniserede stålrør udført med nye afgreninger og partielle udskiftninger i forskellige materiale, herunder kobber, PEX og rustfrie stålrør.

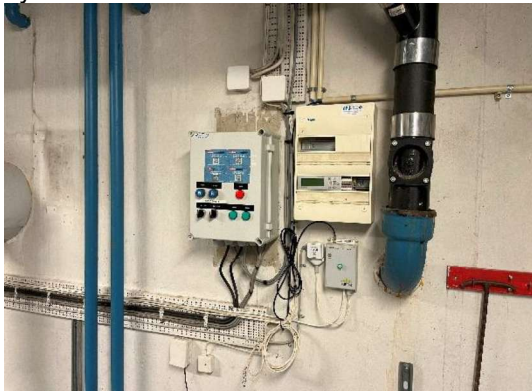
Styretavle og UG-tavle med manglende afdækning.

Den gamle ejendoms- og fordelingstavle med berøringsfare.

også her startes helt forfra. Det kræver store arbejder at få løftet installationerne op i en god, lovlig og forsvarlig nutidig stand. Undersøgelse af elevatorskakt, for lugt/luft gener. Udskiftning af alle installationer er prissat i budgettet.

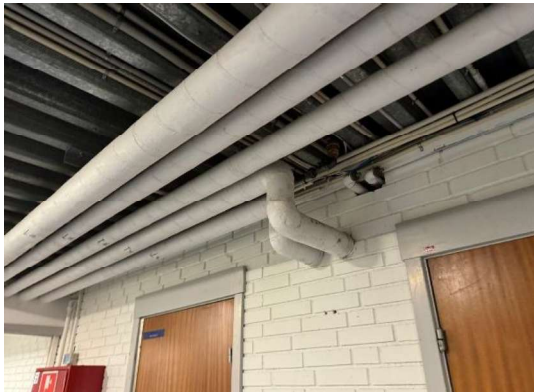
Hovedledninger i gangområdet, muligvis med asbest / kiselgur.

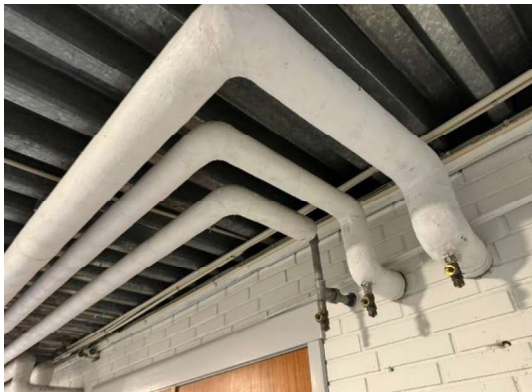
Rørføring med ældre isolering (formentlig kiselgur)

Udskiftning af vandinstallation

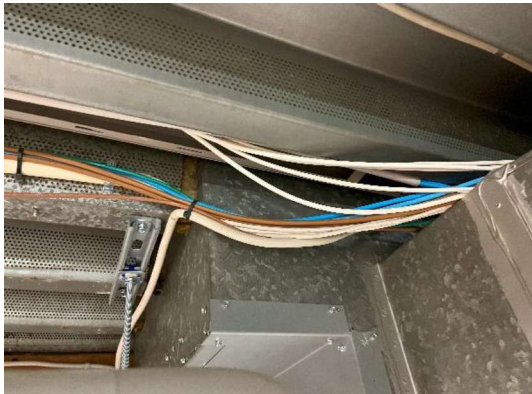
Der er generelt mangler på føringsveje i hallen.

for en kortere årrække. Og da der flere steder slet ikke er udført ordentlige føringsveje, bør der også her startes helt forfra. Det kræver store arbejder at få løftet installationerne op i en god, lovlig og forsvarlig nutidig stand. Udskiftning af alle installationer er prissat i budgettet.

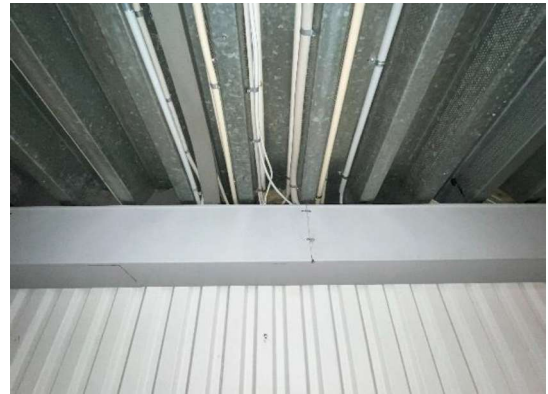
Der er mange forskellige føringsveje i hallen, her et af de pænere steder, med installationerne skruet fast i loftet.

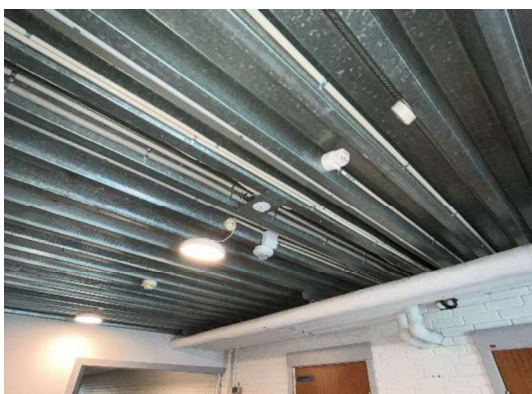
Der er mange forskellige installationer i lofterne, som er udført løbende i bygningens levetid.

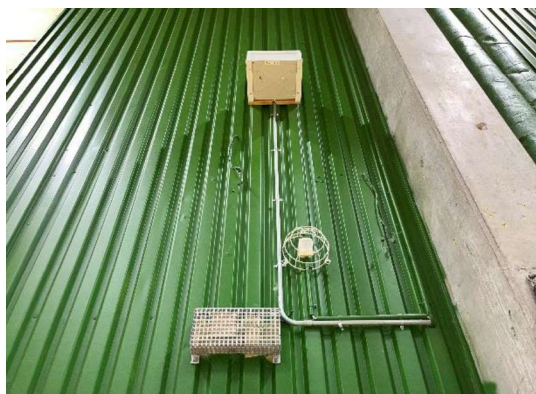
Der hænger løse installationer flere steder i hallen.

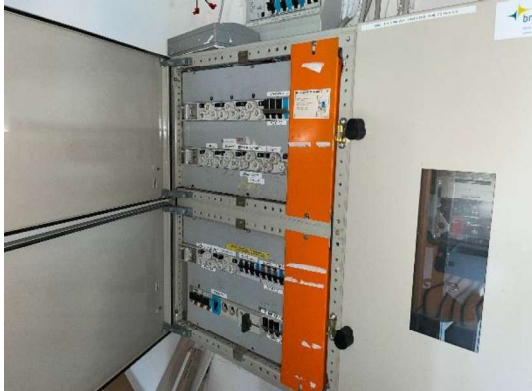
Misligholdt ejendomstavle, med manglende opmærkning.

Overordnet set, er der desværre blevet hold fast i for mange af de oprindelige installationer, som er nedslidte. Det betyder at en komplet renovering af installationerne bør udføres inden for en kortere årrække. Og da der flere steder ikke er udført ordentlige føringsveje, bør der også her startes helt forfra. Det kræver store arbejder at få løftet installationerne op i en god, lovlig og forsvarlig nutidig stand. Udskiftning af alle installationer er prissat i budgettet.

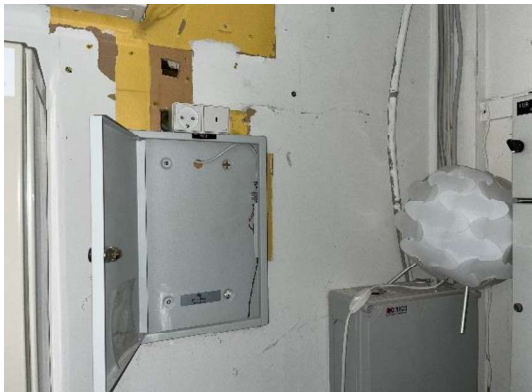
Gamle installationer og løse kabler.

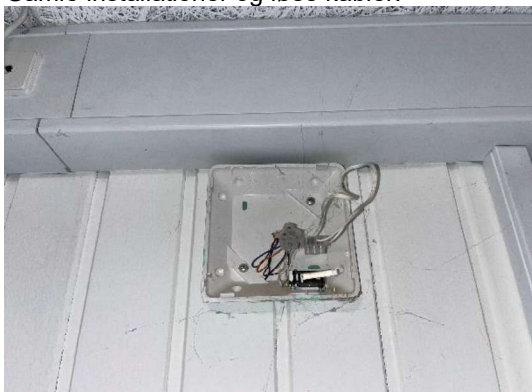
Der er løse installationer, som ikke er blevet demonteret. Der er ikke berøringsfare, da det er svagstrøm.
