# Tilstandsvurdering og energiscreening

Materielgården  
Brøndby Møllevej 10, 2605 Brøndby

26. maj 2025

Udarbejdet af: Christian Lundstrøm  
Kontrolleret af: Mikkel Holst Sørensen  
Dato: 26.05.2025  
Version: 1  
Projekt nr.: 1024991, Tilstandsvurdering og energiscreening  
Kommunale ejendomme i Brøndby kommune

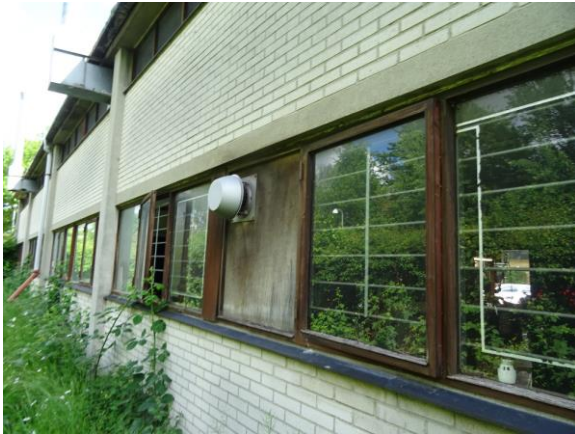
Vestfacade i kalksandsten

Kalksandstensmur har lidt større omfang af fugeskader og behov for udkradsning og omfugning.

| Aktivitet på bygningsdel | Ved.type | Prioritet | Int.val, år | Første år | Omkostning |
|---|---|---|---|---|---|
| Værkstedsbygning, murer gennemgang af betonsøjler og overligger og udbedring af mindre skader. Eftergang af murværk, beskadigede fuger udkradses og omfuges under hensyn til at det er kalksandsten. | Opret. | Normal | 10 | 2027 | 33.000 |

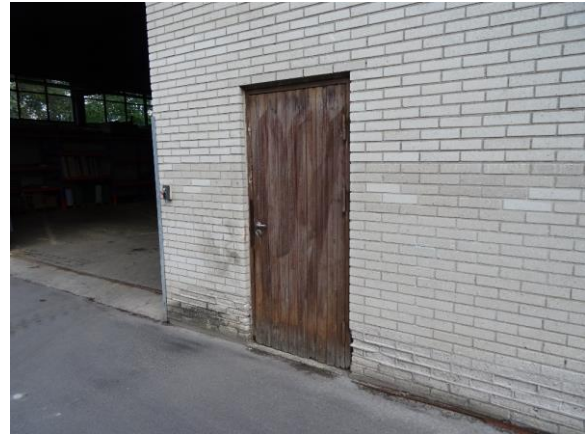
Sydgavl, fugeskader på værkstedsbygning

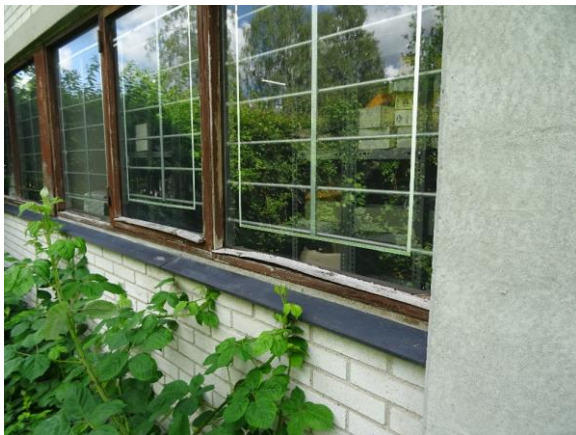
Meget nedslidte vinduer fra 1973, værkstedsbygning

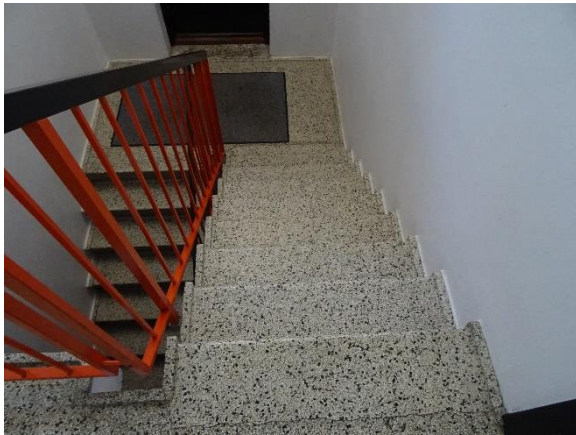
Kældertrappe i kontorbygning

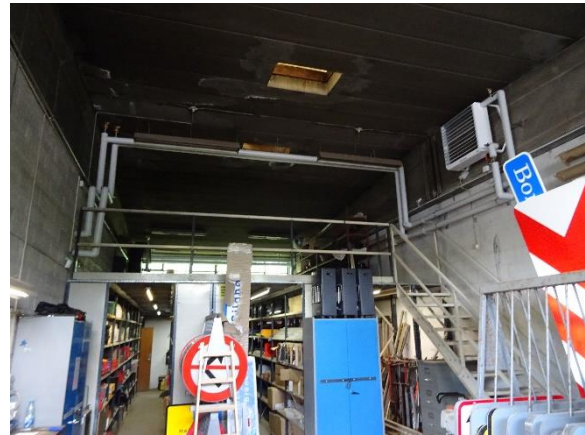
Ståltrappe til mezzanin

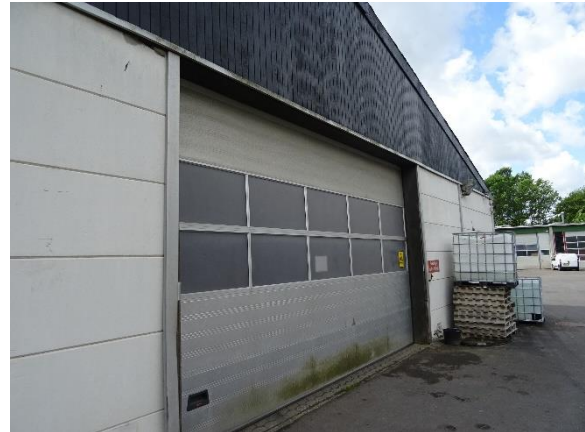
Port i nordgavl, saltlager

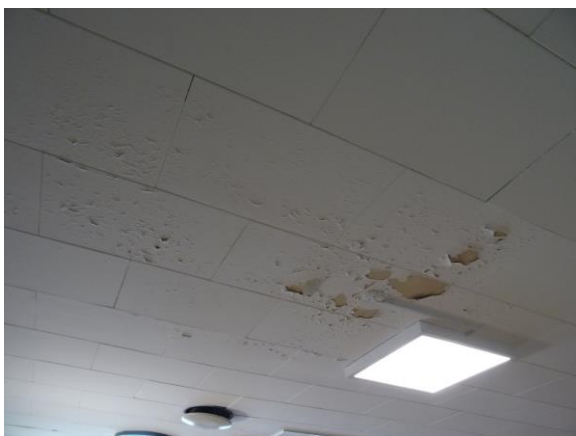
Fugtskadet loft i omklædning, givet pga. tidligere hul i tag

| Aktivitet på bygningsdel | Ved.type | Prioritet | Int.val, år | Første år | Omkostning |
|---|---|---|---|---|---|
| Kontorbygning, lofter renoveres enten af en omgang eller succesivt med de mest slidte og vandskadede først. Det skal sikres at perforerede plader ikke er af typer med asbest. 380 m <sup>2</sup> i alt. | Opret. | Lav | 40 | 2028 | 385.000 |

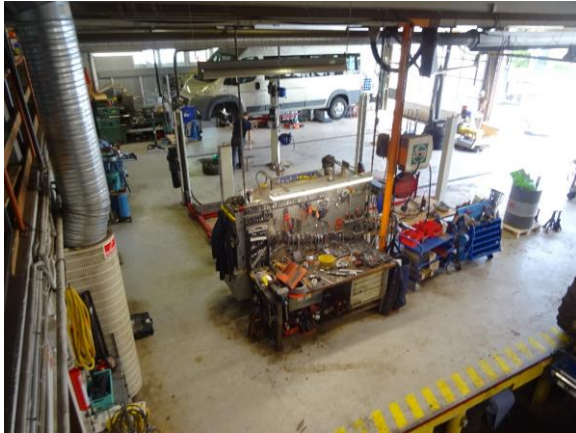
Værksted, epoxy gulv og vægelementer i baggrunden

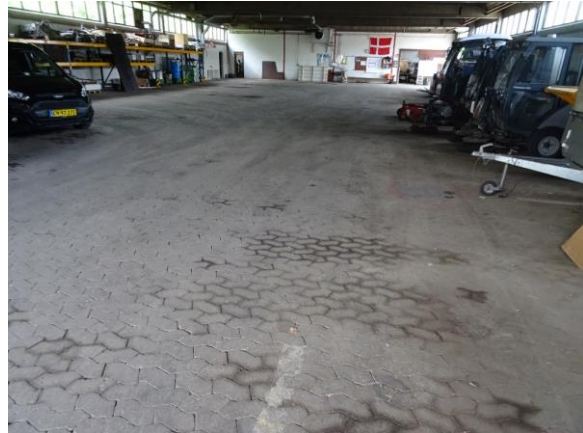
SF-sten i sydlig ende af værksted og gasbetonblok vægge

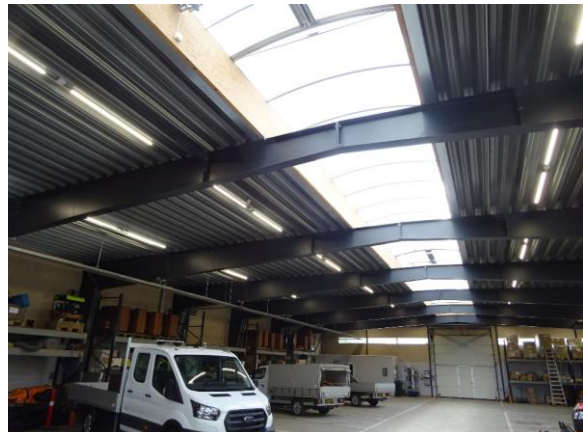
Ny hal, asfaltgulv, lette/træbeton vægge og ståltrapez-plade loft

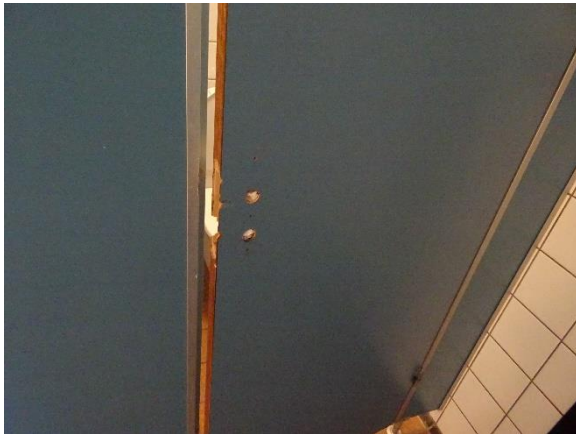
Der er mange huller i fliser fra tidligere ophængte genstande. Ellers er vægge i acceptabel stand betragtet ud fra de enkelte lokalers anvendelse fra kontorer til omklædning og værksteder. De indvendige døre har en del skader i form af huller. Dørene går også trægt.

Ødelagt dør i spansk væg, kontorbygningen

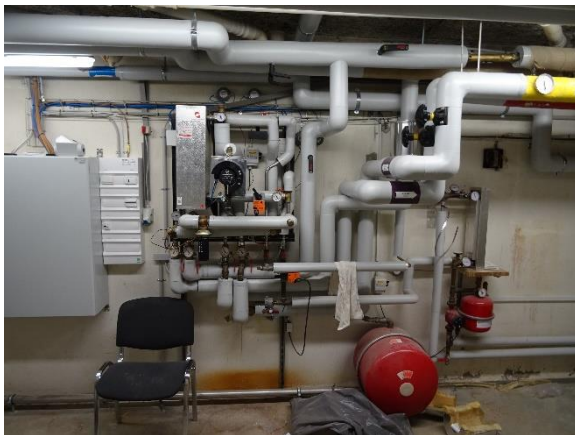
Varmecentral under kontorbygning

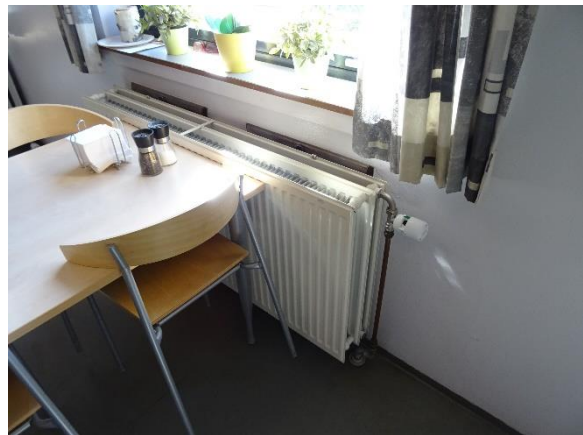
Udskiftet radiator i kantine

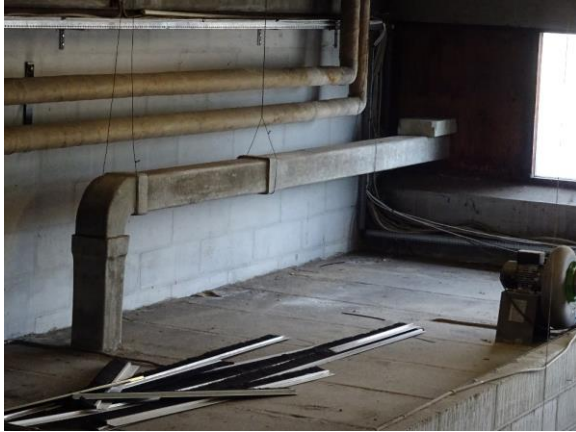
Eternitkanal, mulig asbestholdig

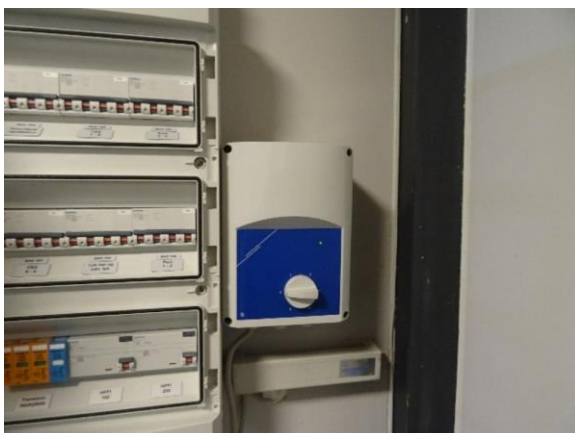
Kalorifere styring i ny bygning 16 (maskinhal)

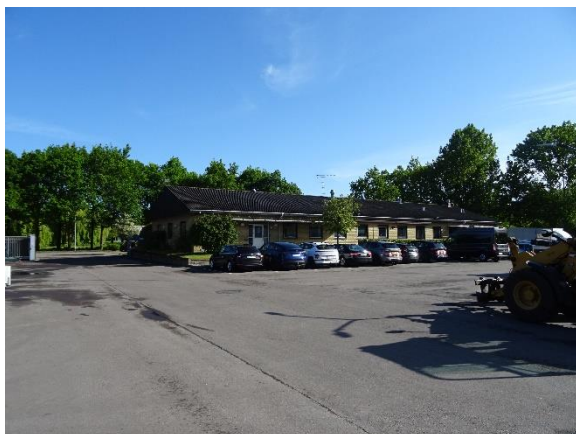
Asfaltbelægning, generelt god stand

Størstedelen af asfaltbelægninger er i god stand og fremstår som nyere uden huller. Enkelte områder særligt nordøst på grunden er dog af ældre dato og fremstår med flere huller og revner i asfalten end den øvrige belægning.

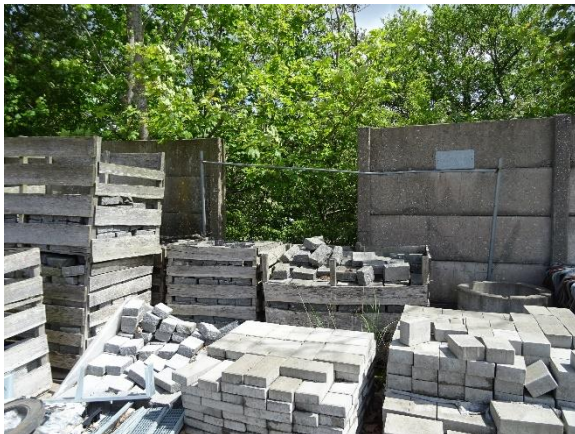
Beton perimeterhegn, ødelagt og lukket med byggepladshegn

| Aktivitet på bygningsdel | Ved.type | Prioritet | Int.val, år | Første år | Omkostning |
|---|---|---|---|---|---|
| Perimeterhegn, udbedring af skadede betonelementer, anslået omfang. Listepriis 3.000 kr./sektion ekskl. montering. | Opret. | Normal | Engangs | 2026 | 66.000 |

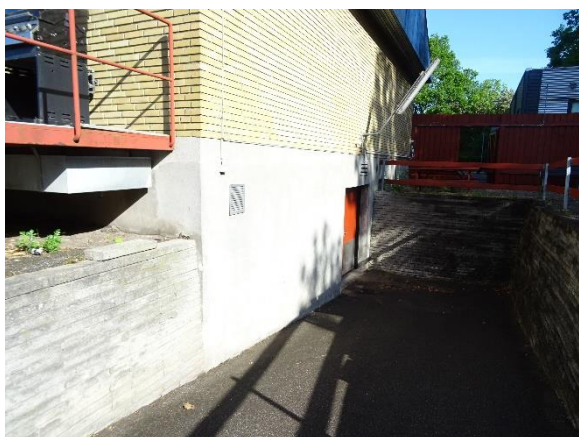
Kælderydervæg er i massiv beton, men vil kræve frigravning eller indvendig isolering med undtagelse af østvendt kælderydervæg.

Kælderydervæg mod øst

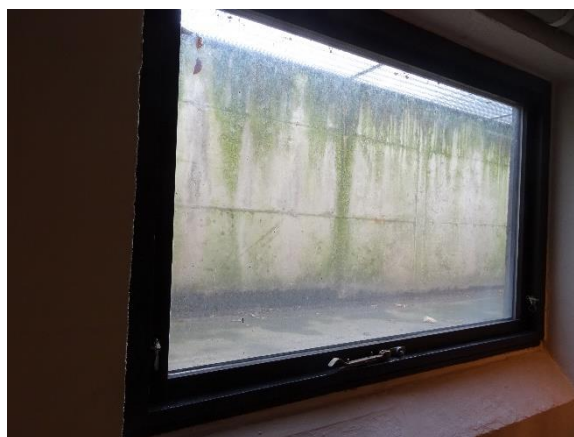
Kældervindue med et lag glas

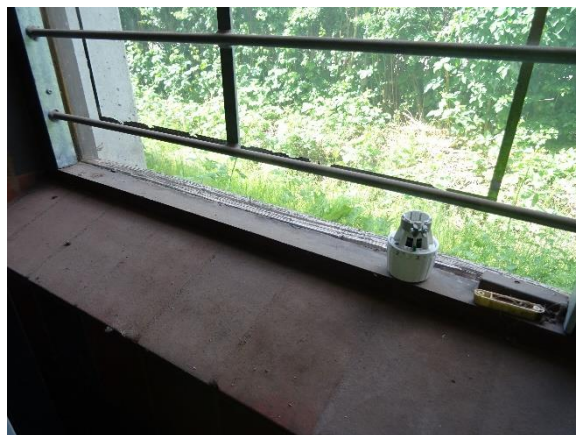
Et lags vindue i værkstedbygning

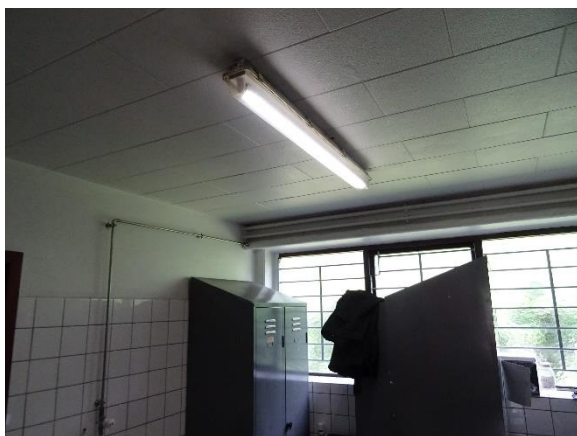
Varmtvandsforsyning i kontor og værkstedsbygningen er forsynet med cirkulation for at minimere ventetid. Dele af cirkulationsledningerne, primært i værkstedsbygning, er uisolerede.

Uisolerede varmtvandsrør over vinduer

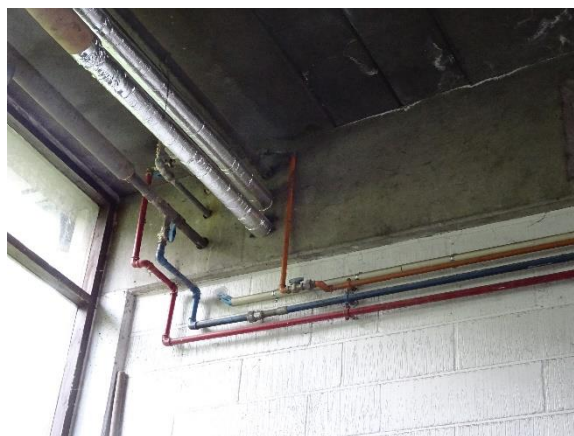
Uisolerede varmtvandsrør og cirkulation i hal

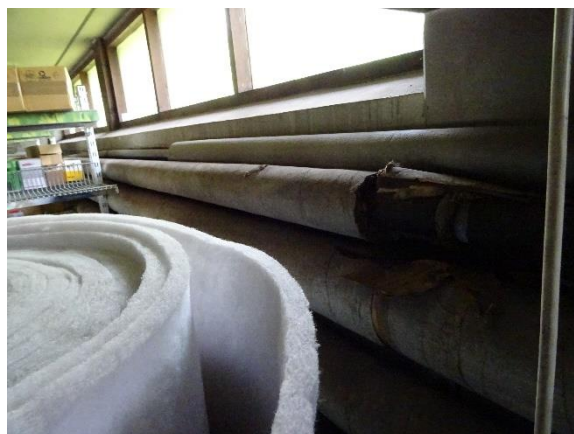
Uisolerede varmtvandsrør 1. sal værkstedsbygning

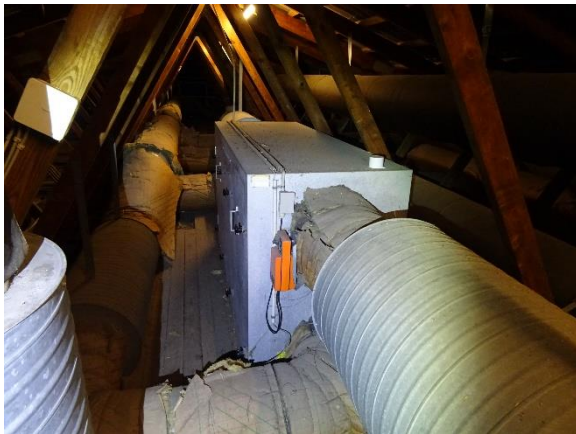
Anlæg på loft i kontorbygning

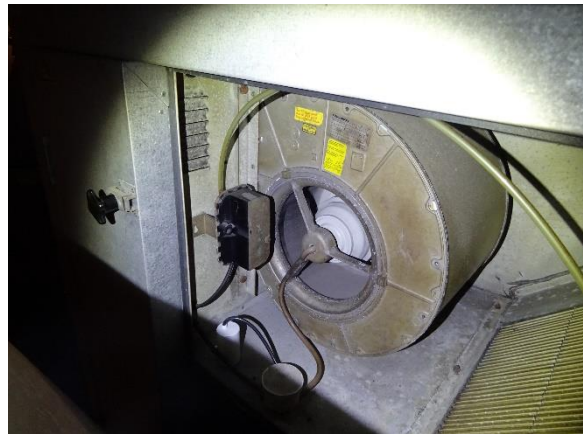
Ventilator i anlæg i kontorbygning

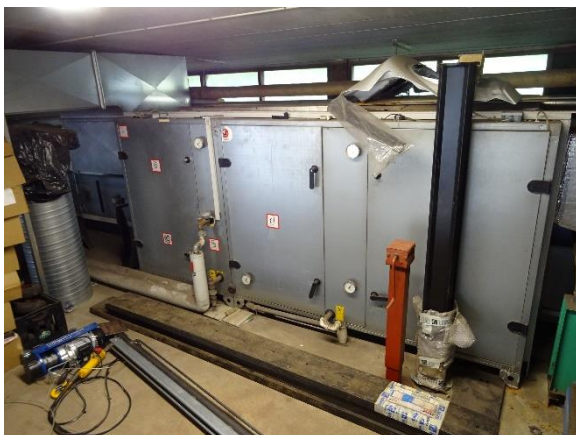
Den nordlige del af værkstedsbygningen har balanceret ventilationsanlæg. Anlægget er 15-20 år gammelt med remtrukne ventilatorer og krydsveksler. Der er ikke behovsstyring og portkontakter.

Anlæg i værkstedsbygning

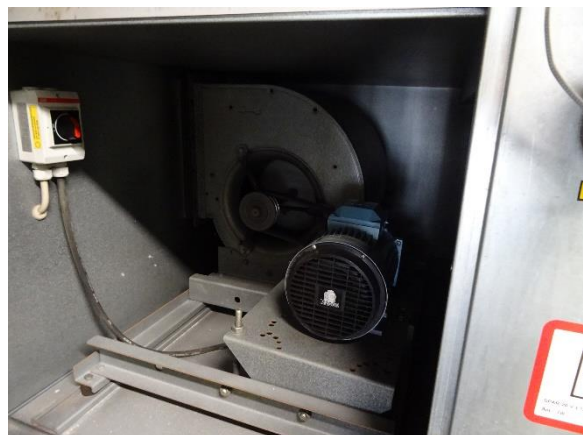
Ventilator i anlæg i værkstedsbygning

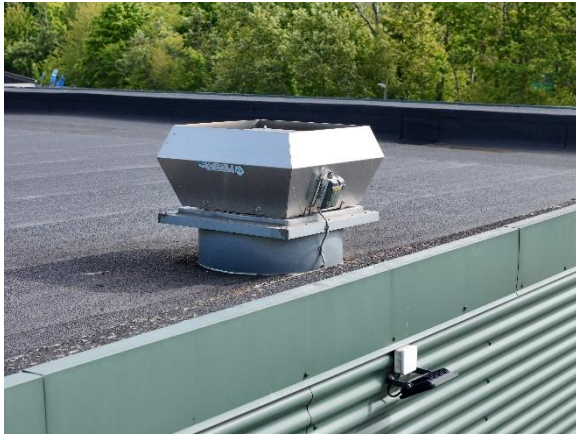
Der er udsugning fra maskinhal ny bygning 16, men som ikke er behovsstyret eller med portkontakter.

Systemair ventilator på tag over maskinhal

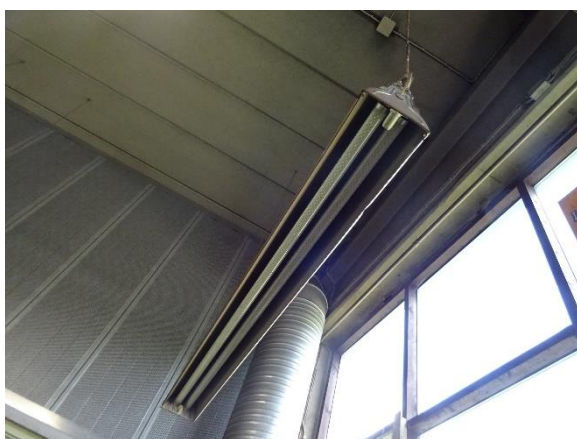
Armatur med LED rør værksted
