# Tilstandsvurdering og energiscreening

Møllehuset  
Brøndby Møllevej 35, 2605 Brøndby

17. September 2025

Udarbejdet af: Anders Gjerum Halkjær  
Kontrolleret af: Diana Georgeta Bratbo, Claudia Schulz  
Dato: 17.09.2025  
Version: 1  
Projekt nr.: 1024991, Tilstandsvurdering og energiscreening  
Kommunale ejendomme i Brøndby kommune

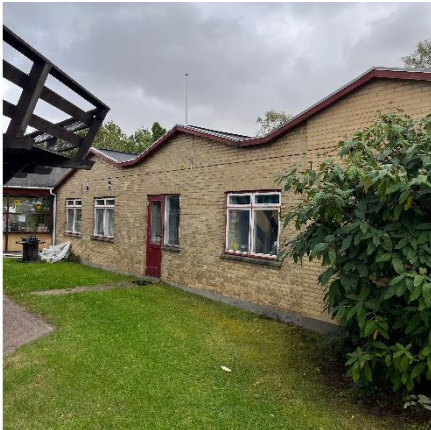
B4 Facade i tegl fra husets opførelse

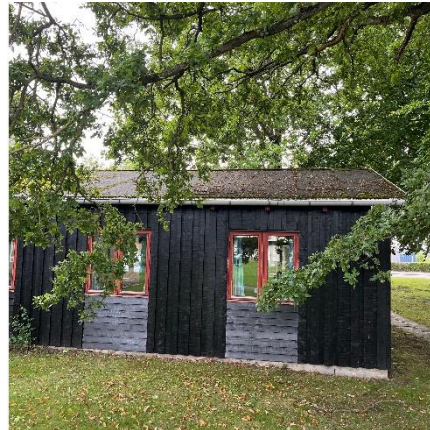
B4 Tilbygning i træ fra 1989

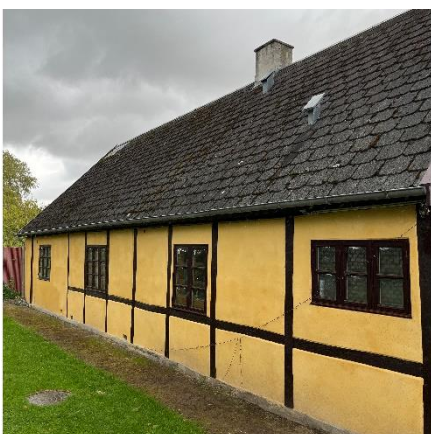
B6 Bindingsværk opr. fra 1880

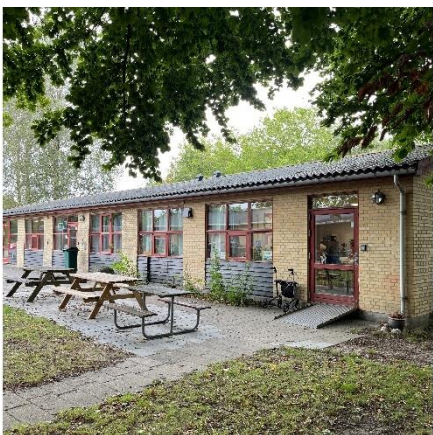
B7 Murstensfacade m. vinduesbrystninger i træ

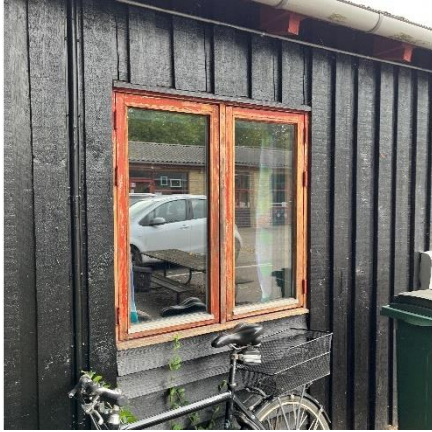
B4 Manglende malervedligehold af vinduesrammer

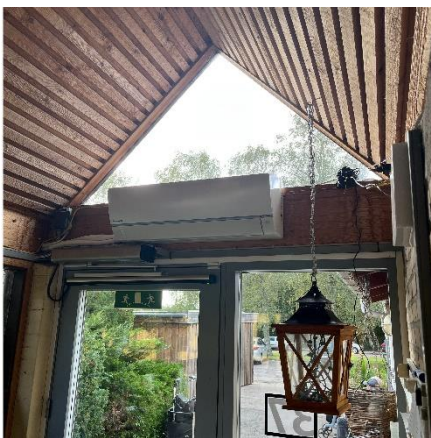
M1. bygning luft/luft varmepumpe fra 2015

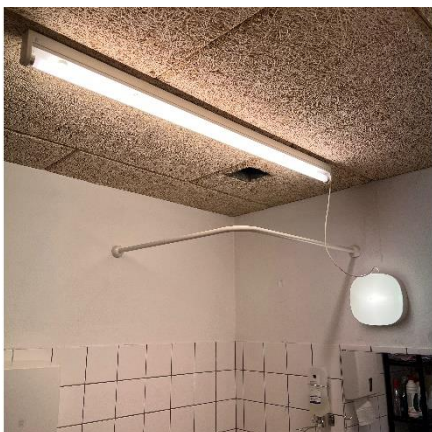
B7 Belysning m. T8-rør og konventionelle forkoblinger

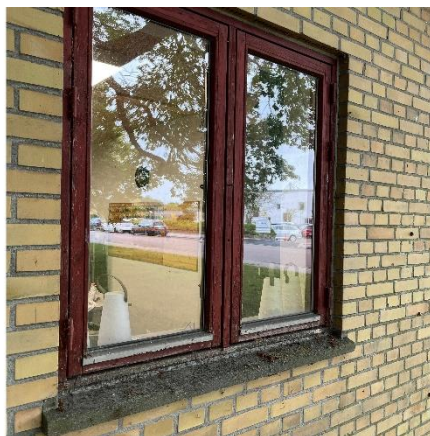
B7 Manglende malervedligehold
