# Tilstandsvurdering og energiscreening

Nørregård  
Horsedammen 42, 2605 Brøndby

27. juni 2025

Udarbejdet af: Martin Hinsch Kristensen og Martin Fester  
Kontrolleret af: Claudia Schulz, Christian Lundstrøm, Diana Georgeta Bratbo  
Dato: 27.06.2025  
Version: 1  
Projekt nr.: 1024991, Tilstandsvurdering og energiscreening  
Kommunale ejendomme i Brøndby kommune

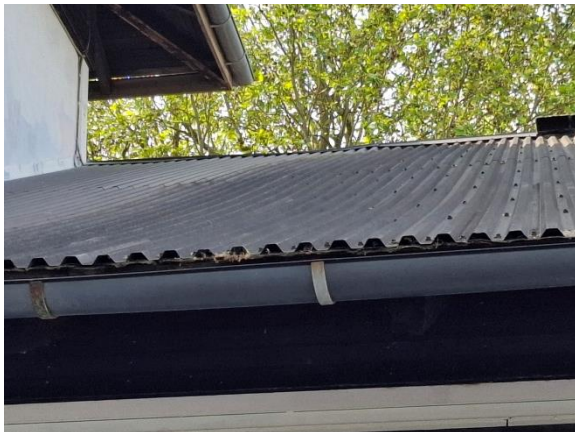
Ståltrapezplader monteret direkte på eternitskifer. Der ses nedbøjning i tagfladerne.

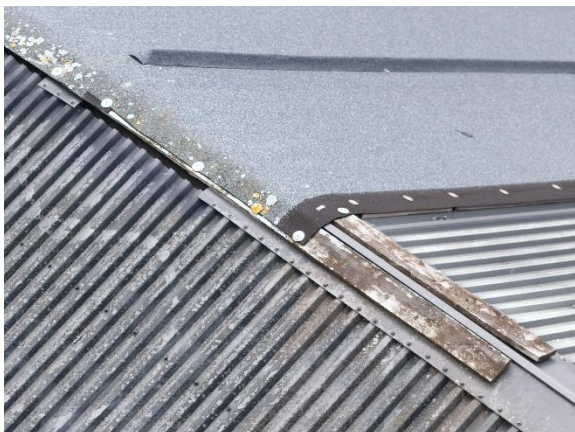
Blottede trælister og manglende rygning ved overgang mellem ståltag og tagpaptag.

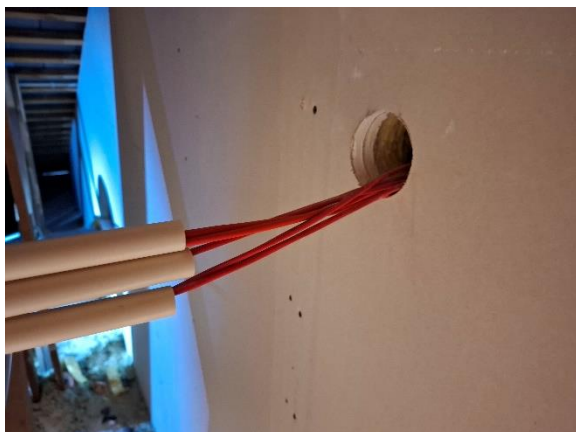
Manglende tætning ved gennemføring i sektionsadskillende væg i lofttrum

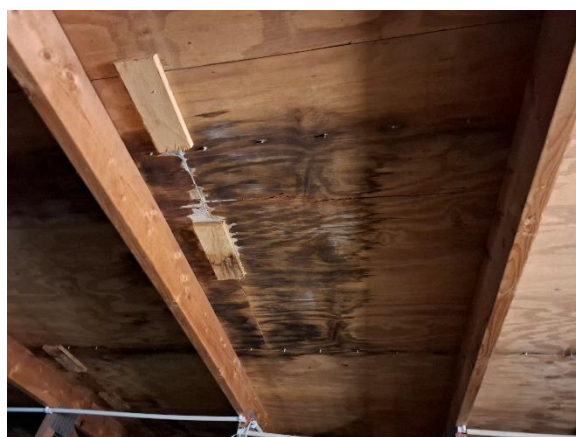
Spor efter indtrængende vand i multihusets undertag.

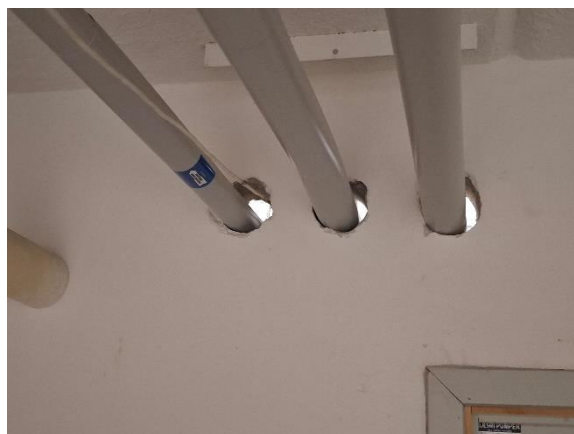
Nyere gennemføringer med manglende tætning i væg.

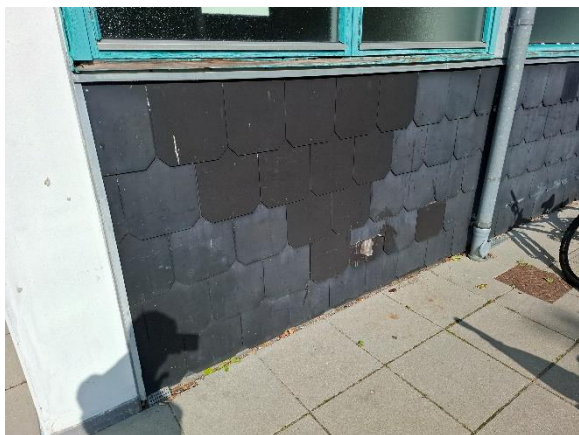
Skiferbeklædning er udsat i sokkelhøjde. Flere er revnet og der ses partielle udskiftninger.

Skiferbeklædning på svømmehal er revnet flere steder og der ses partielle udskiftninger. Murede facader er kun malet 1/3 op fra terræn. Maling skaller af enkelte steder. Træbeklædning er generelt med afskallende maling.

| Løbende udskiftning af eternitskiferbeklædning, 20 m <sup>2</sup> med forventede skader | Opret. | Middel | 5 | 2030 | 17.000 |

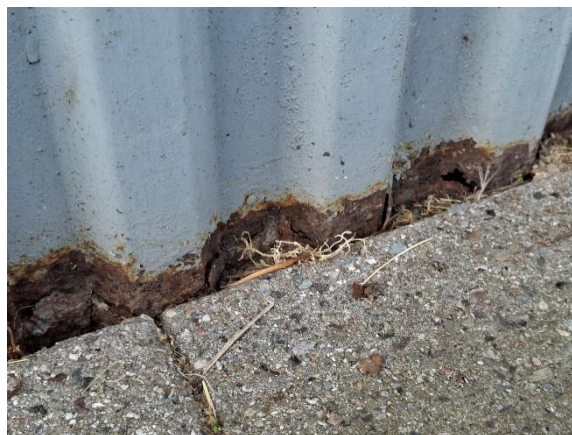
Stålplader er ført helt til terræn. Disse er gennemtæret langs hele facaden.

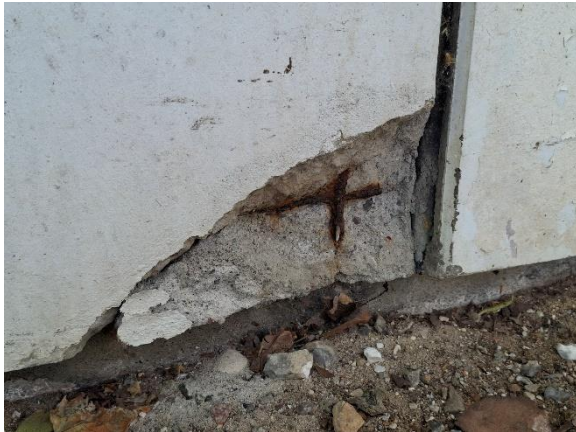
Der ses begyndende afskalninger på betonsandwichelementers nederste hjørnert.

| Udbedringer af betonskader på sandwichelementer og søjler. | Opret. | Høj | 10 | 2028 | 88.000 |

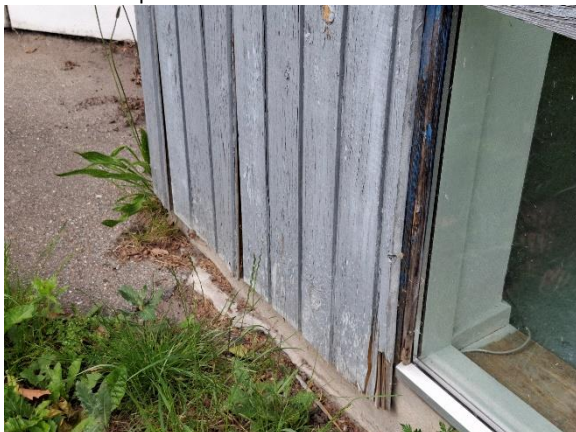
Træfacade på socialdemokratiets lokale har slået sig nederst hvilket gør facaden utæt. Maling er afskallende.

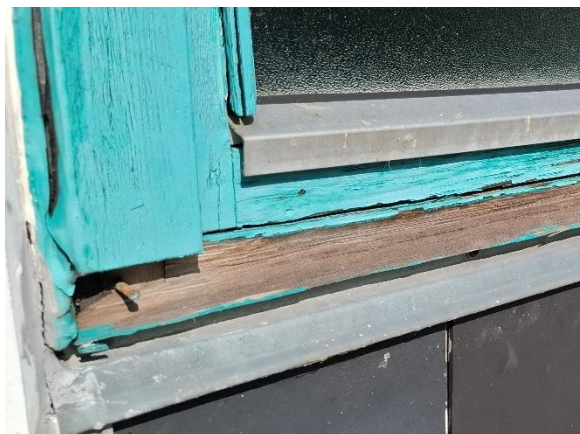
Fastkarmsvinduer på svømmehal. Nedbrudt træværk

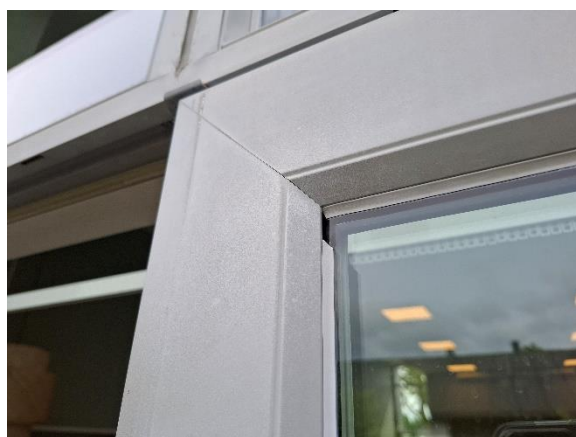
Glasbånd er gledet ned på træ/plast-vindue på sammenbygningen til multihuset.

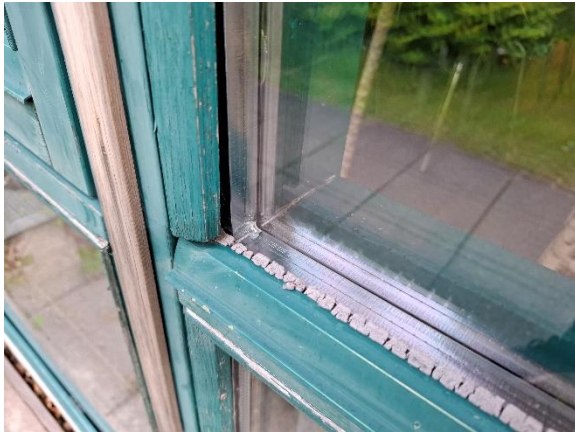
Glasbånd krakleret og manglende på vinduer i multihuset.

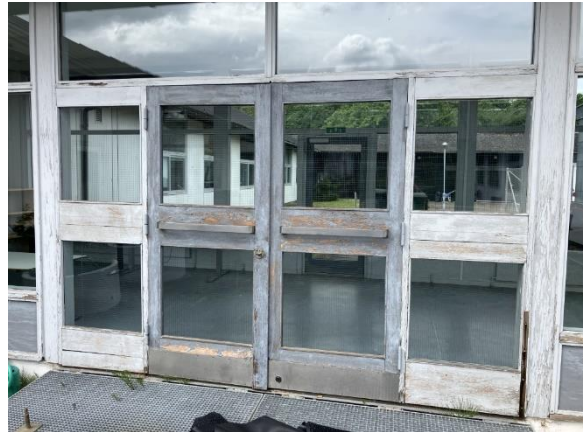
Indgangsparti i træ med nedbrydning i karme flere steder og afskalning

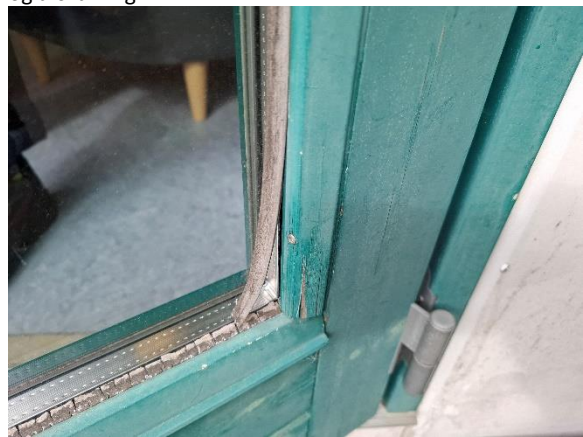
Krakeret og udfaldende glasbånd på dør til multihuset.

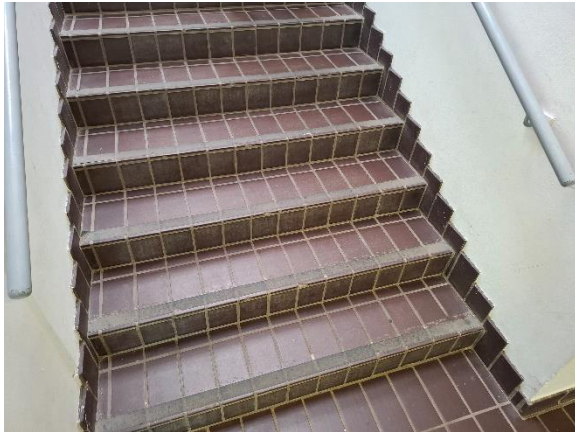
Trappe til 1. sal i svømmehal. Der er afslag i fliseforkanter.

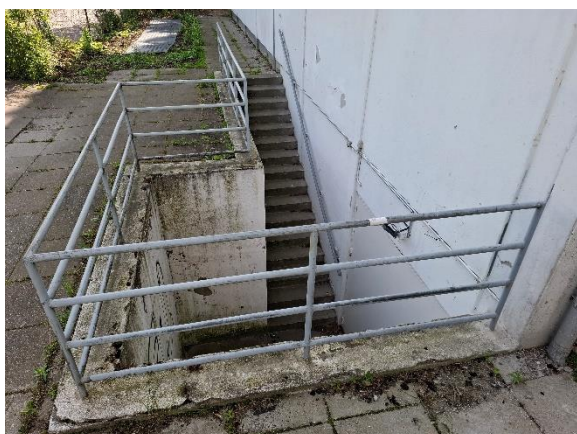
Trappe til kælder under svømmehal. Der er betonafslag på støttmure under rækværk.

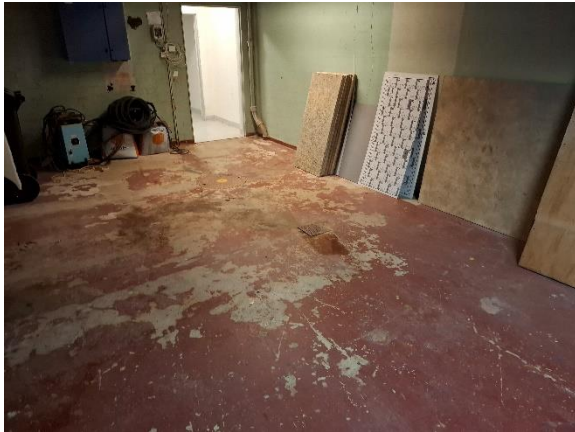
Slidt epoxymaling på betongulv i kælder

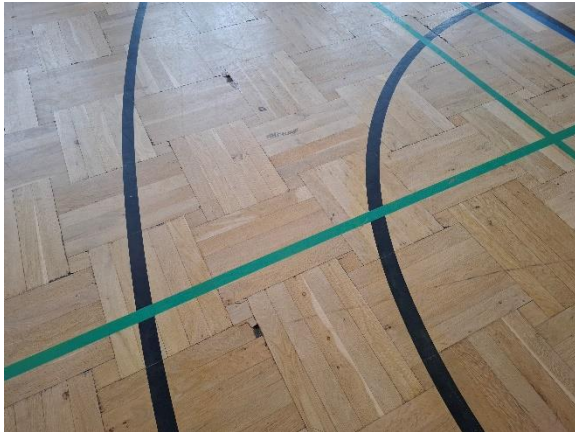
Sportsgulv i idrætshallen er slidt og med huller efter parketstave er faldet af.

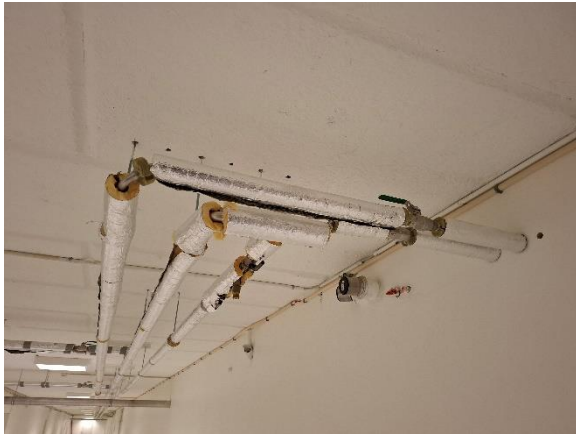
Intermistisk udført isolering.

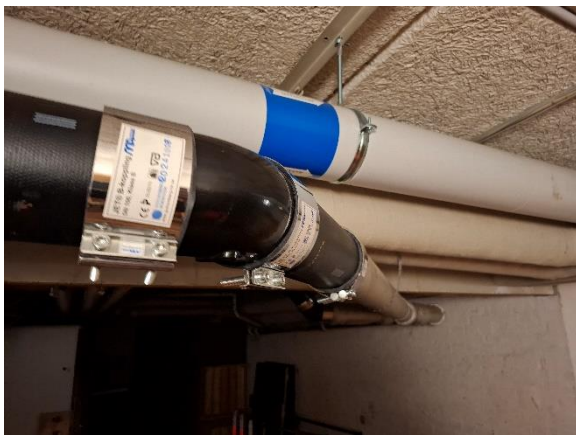
Afløb er udført i mange forskellige tempi og har set mange mindre udbedringer. Det er oplyst at det ofte er på bagkant af utætheder og lækager at der foretages udskiftninger.

Små reparationer af afløbsrør kunne findes flere steder

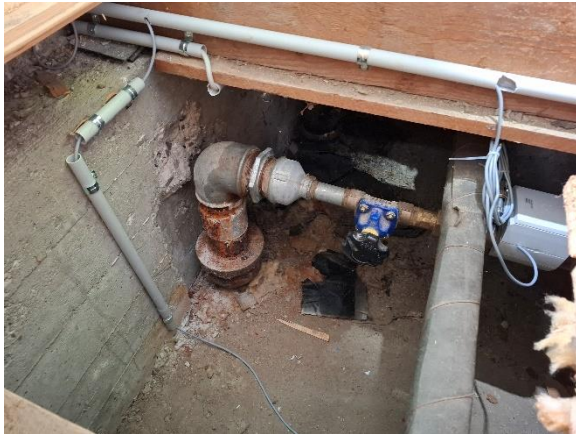
Grov tæring af overflade på vand stikledning

Galvaniserede rørinstallationer er flere steder meget slidte og har længe været udskiftningsmodne. Tilsætning af rustfrit stål og andre materialer virker yderligere nedbrydende på de oprindelige stålrør. Den resterende installation bør udskiftes da flere problemer med tæring, vandskader og tryktab kan forventes.

| Aktivitet på bygningsdel | Ved.type | Prioritet | Int.val, år | Første år | Omkostning |
|---|---|---|---|---|---|
| Vandinstallation på resterende del af ejendommen ekskl. svømme-Foreb. hal og idræt. Skiftes til rustfrie rør. | | Middel | Engangs | 2027 | 5.610.000 |

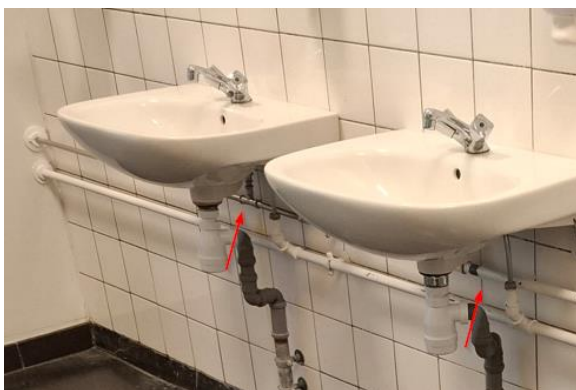
Lille reparation/udskiftning formentligt grundet tæring på varmvandsledning.

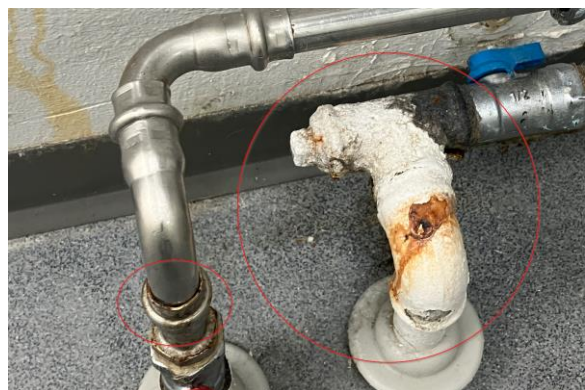
Udtalte tæring på bibeholdt bøjning efter reparation.

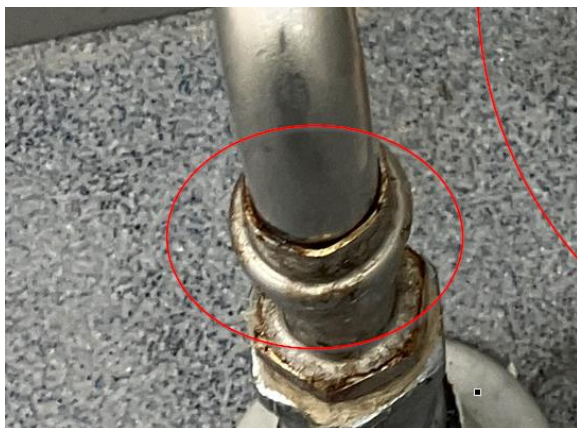
Pressfit udført med skævt monteret eller slidt pres-kæbe, risikere at blive utæt.

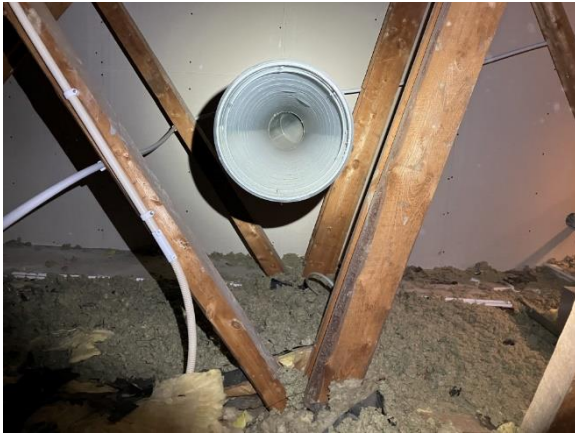
Rør uden tilslutning.

| Aktivitet på bygningsdel | Ved.type | Prioritet | Int.val, år | Første år | Omkostning |
|---|---|---|---|---|---|
| Ventilation gennemgang, udbedring af mangler, afpropning af kanaler der udgør varmetab, fugtskader og brandfare. Afsætningsbeløb. | Opret. | Kritisk | Engangs | 2026 | 550.000 |

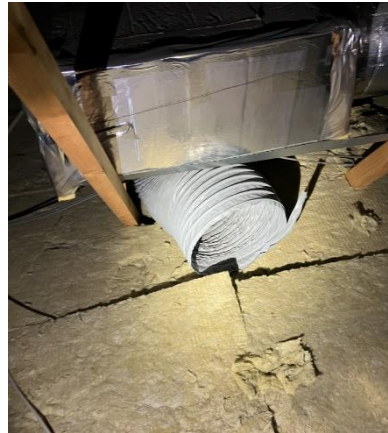
Flere armaturer installeret i loft, men ikke tilsluttet.

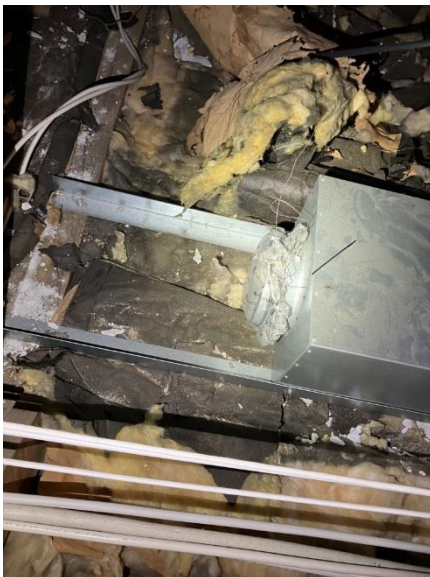
Flere armaturer installeret i loft, men ikke tilsluttet.

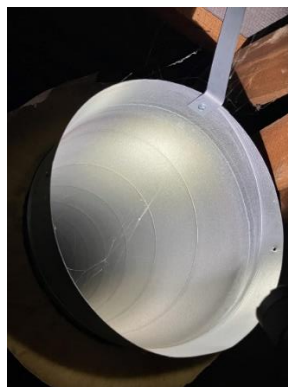
Rør uden funktion.

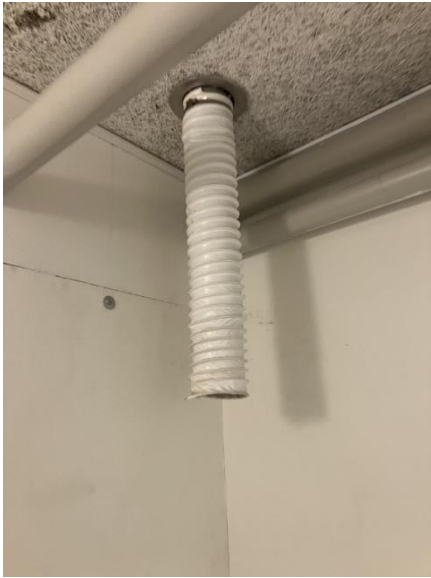
Hvad der formodes at høre til et tørreskab ved toiletter i multihuset. Bør proppes af så ventilation er regulerbart.

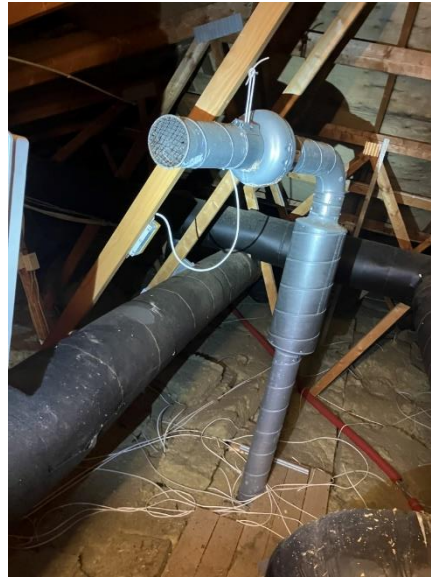
Installation i multihus der suger fra ukendt sted og ventilerer til loft. Det blev forsøgt at spore punktsug men uden held.

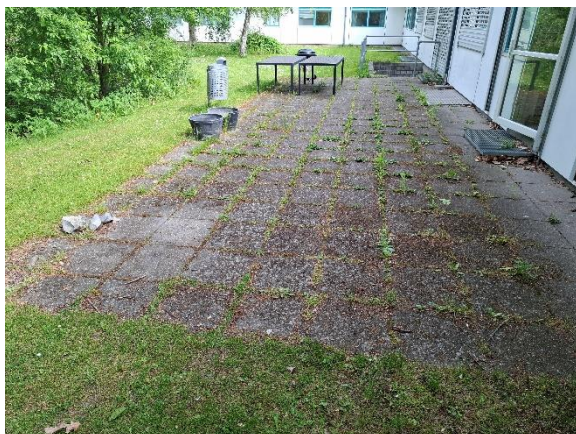
Flisebelægninger med mosbegrøninger på flader og i fuger

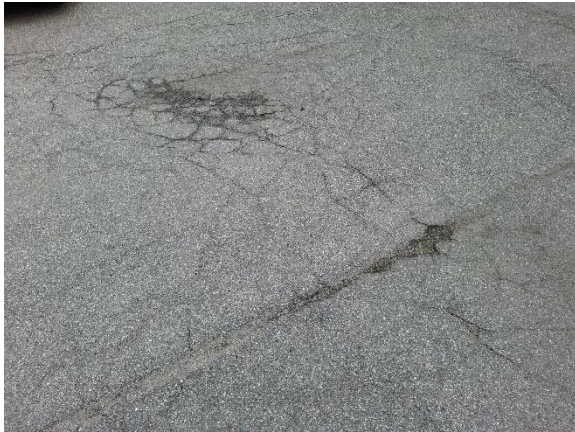
Asfaltbelægninger med revner og lunger

Asfaltbelægninger er generelt med mange revner og lunker der er vækster i revnerne i gården. Slidlaget anbefales udskiftet inden for 5 år.
