## Tilstandsvurdering og energiscreening

Urinalbygning ved boldbaner  
Tavlestien 2, 2605 Brøndby

14. oktober 2025

Udarbejdet af: Jacob Skov Christiansen  
Kontrolleret af: Martin Hinsch Kristensen  
Dato: 14.10.2025  
Version: 1  
Projekt nr.: 1024991, Tilstandsvurdering og energiscreening  
Kommunale ejendomme i Brøndby kommune

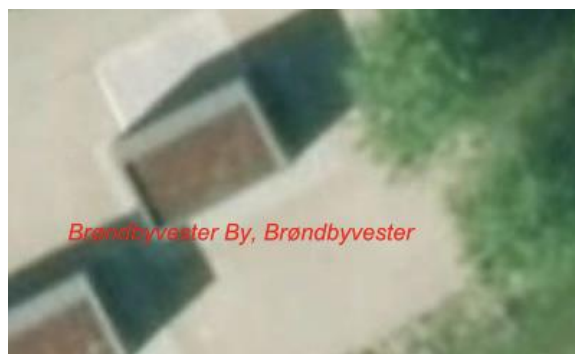
Tagrende nedløb på bagsiden af bygningen

Taget var ikke til at inspicere men der var ikke tegn på utætheder eller skader. Tagrender er af galvaniseret stål og i god stand.
