## Tilstandsvurdering og energiscreening

Midlergården  
Nybovej 22, 2605 Brøndby

02. juni 2025

Udarbejdet af: Martin Fester  
Kontrolleret af: NIKL  
Dato: 26.06.2025  
Version: 1  
Projekt nr.: 1024991, Tilstandsvurdering og energiscreening  
Kommunale ejendomme i Brøndby kommune

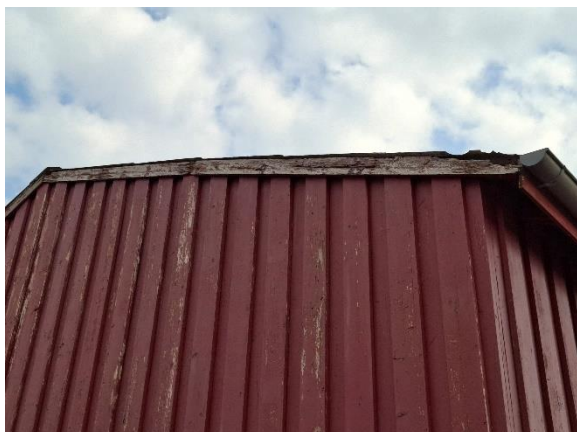
Vindskeder med nedbrudt træværk.

Taget er med utætheder omkring flere af skotrenderne. Et enkelt sted har dette medført at det underliggende træværk er opfugtet. Det anbefales og at begge skotrender tættes straks og at skadesomfanget kortlægges. Der er kraftige mosbegrøninger mod nord, hvor der også ses en del blade i tagrummet hvilket tyder på utæthed eller dyr i konstruktionen. Vindskeder og udhæng er med nedbrudt træværk.

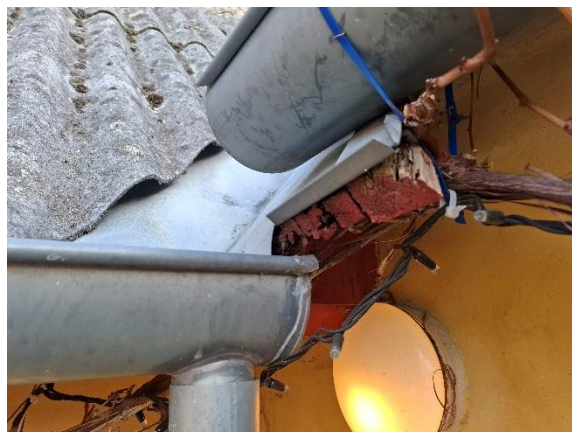
Nedbrudt træværk under skotrende mellem vestlænge og baghus.

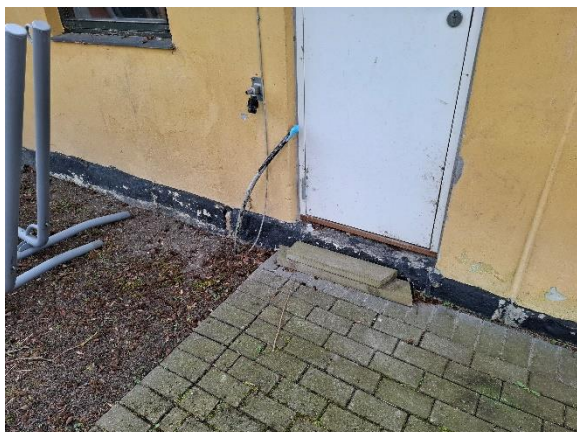
Sokler på baghus med afskalninger

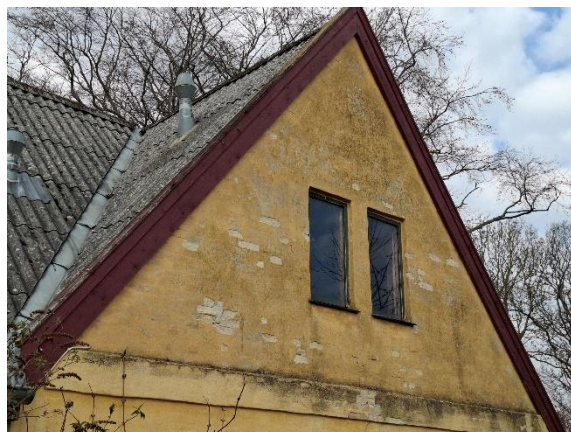
Afskallende puds på baghusets gavlvæg

Der ses generelt sætningsskader omkring vinduer på de udvendige facader. Der er fugtplamager på pudsede flader på forhusets udvendige facader. Der er afskallende puds på baghusets udvendige facader.

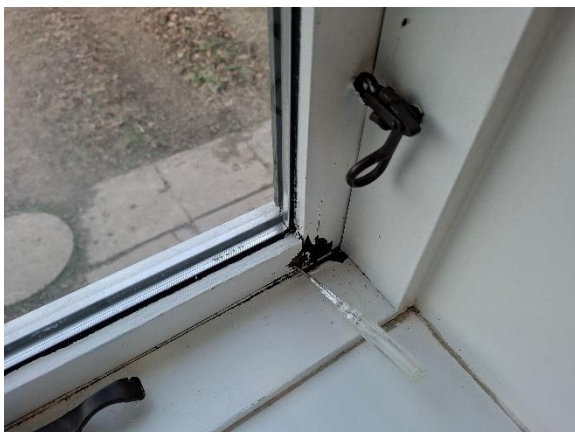
Trævinduer mod vest fra 1994 med nedbrudt træ i hjørne

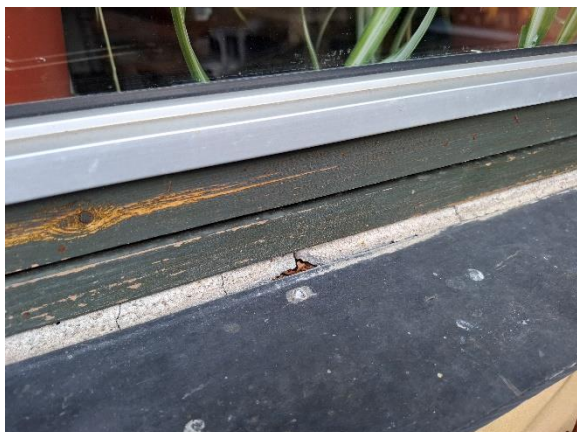
Udfaldende mørtelfuge på vindue i baghus

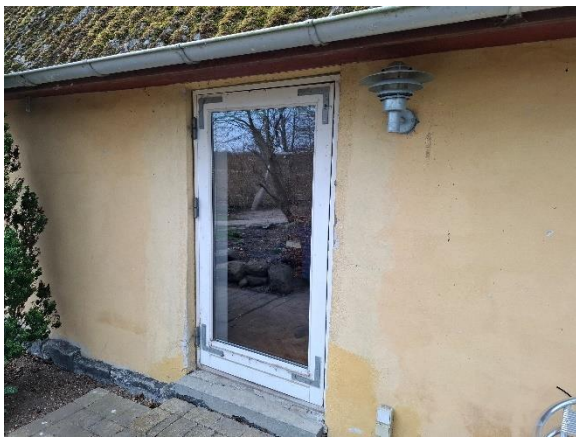
Dør fra 2001 i baghus mod nord med forstærkede hjørner

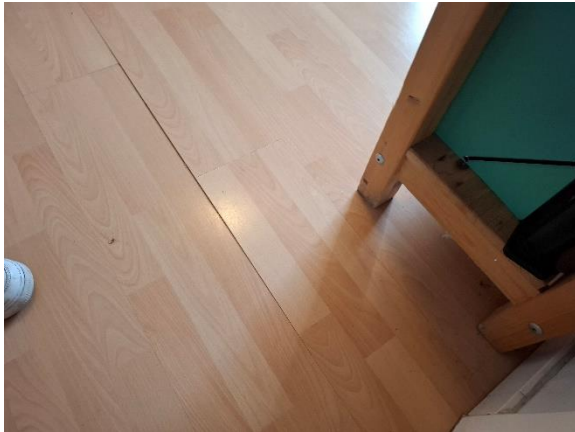
Ujævnhed i bøgelamelparket i kontor i baghus

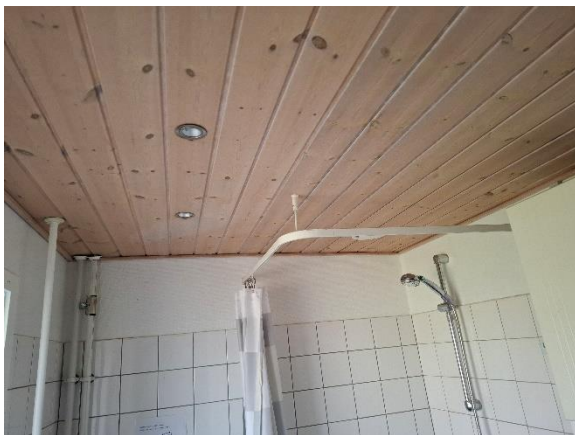
Træloft i badeværelse i baghuset er udført 115 cm over færdigt gulv. Materialet er uhensigtsmæssigt i baderum og driften bør sikre sig at spors lever op til kravene ift. lofthøjde og indbygningsmateriale.

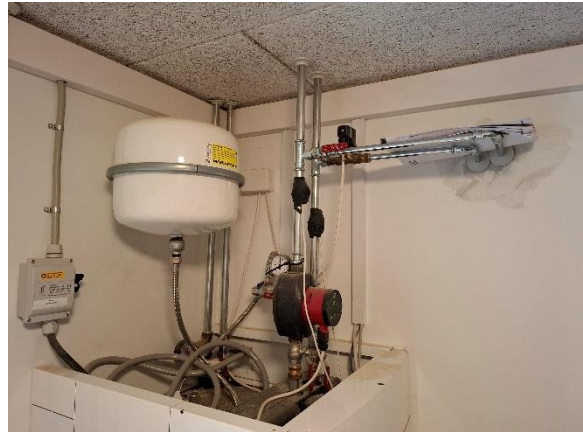
Ekspansionsbeholder og pumpe.

Ekspansionsbeholder bør ikke ligge på gulvet men stå oprejst for at membranen eller blæren inde i beholderen fungerer korrekt.

| Aktivitet på bygningsdel | Ved.type | Prioritet | Int.val, år | Første år | Omkostning |
|---|---|---|---|---|---|
| Korrekt montering af ekspansionsbeholder | Opret. | Middel | engangs | 2026 | 15.000 |

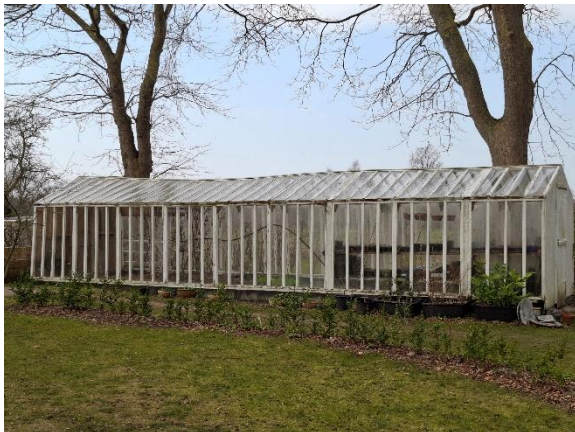
Drivhus i have mod nord er bygget i træ med plexiglas. Der er anvendt krydsfiner uden inddækninger. Trævært er med nedbrydninger i det meste af konstruktionen.

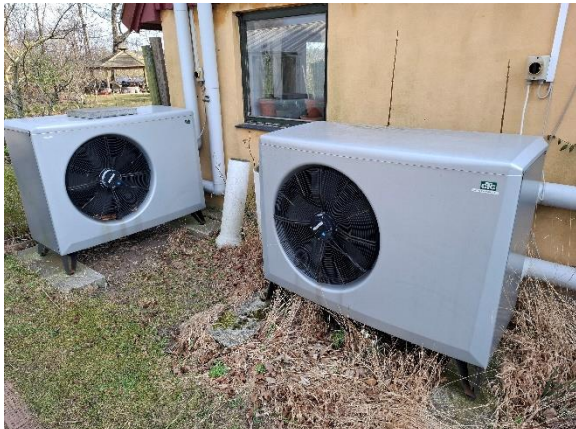
Ude del luft til vand varmepumpe
