## Tilstandsvurdering og energiscreening

Kærdammen  
Lysedammen 42, 2605 Brøndby

4. marts 2025

Udarbejdet af: Christian Lundstrøm  
Kontrolleret af: Lars Erik Dworak  
Dato: 04.03.2025  
Version: 1  
Projekt nr.: 1024991, Tilstandsvurdering og energiscreening  
Kommunale ejendomme i Brøndby kommune

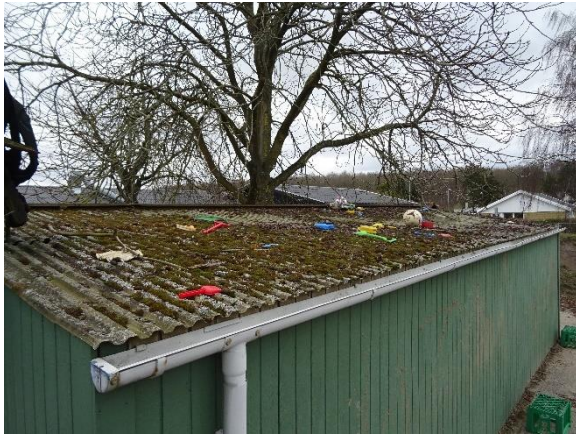
Udhus bygning 2 syd på legeplads

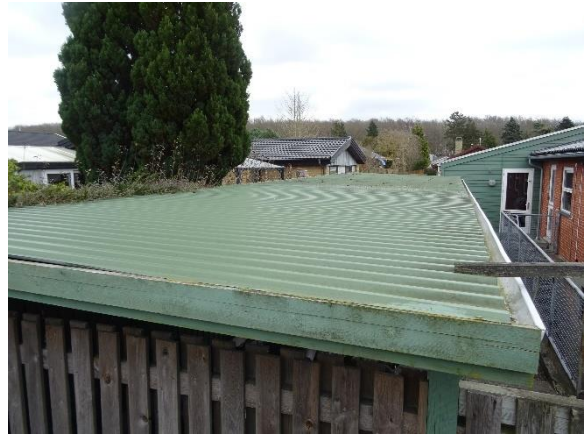
Overdækning bygning 3 nord

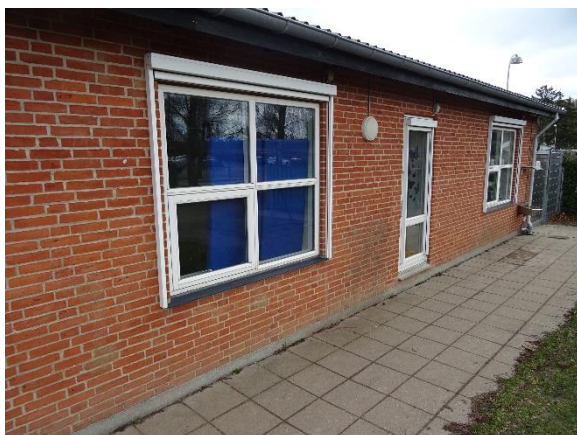
Vinduer i træ på tilbygning

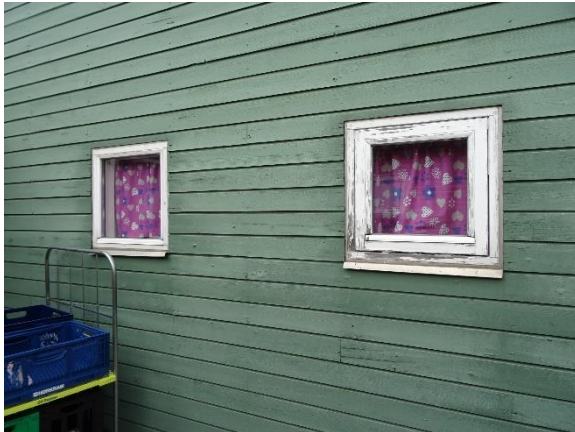
Vinduer i liggehal

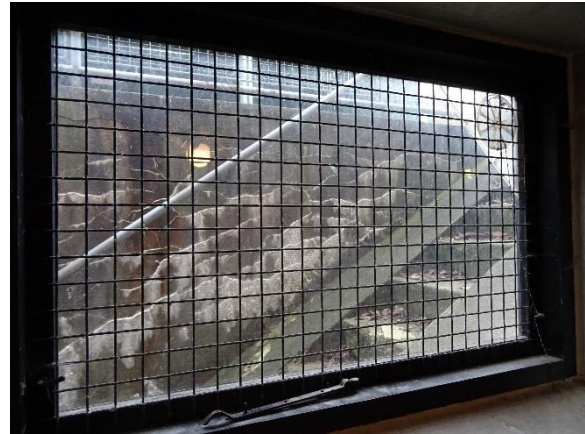
Kældertrappe set fra kælder

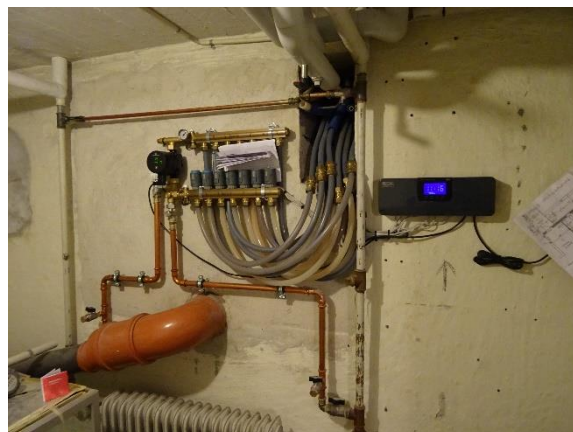
Gulvvarmeshunt til bygninger fra år 2000. Skiftet 2022.

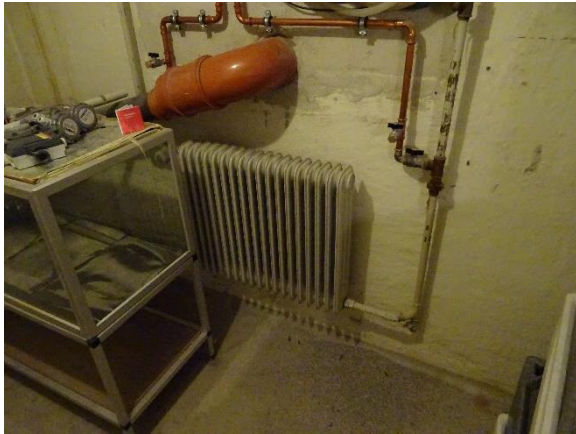
Søjleradiator i kælder

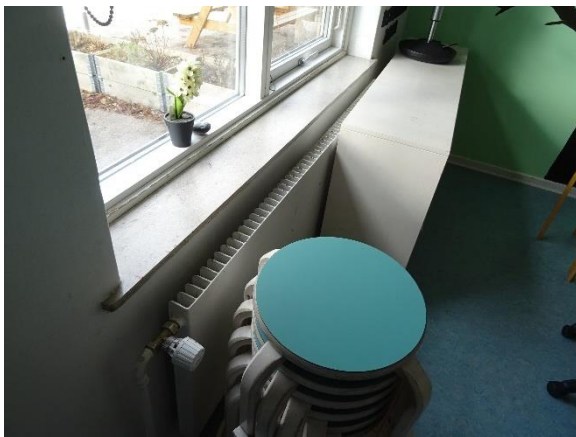
Pladeradiator på stue

Der ses heller ikke tæring på radiatorer og udskiftninger er ikke umiddelbart forestående, men radiatorer fra opførelsen er ikke optimale til fjernvarme ved lavere temperaturer end projekteret ved opførelsen. Der kan blive problemer med at holde varmen i kolde dage.

| Aktivitet på bygningsdel | Ved.type | Prioritet | Int.val, år | Første år | Omkostning |
|---|---|---|---|---|---|
| Et-lags radiatorer med lille varmeplade skiftes til nye flerlags konvektorer med større varmeplade, 16 stk. i oprindelig bygning | Opret. | Normal | Engangs | 2033 | 116.000 |

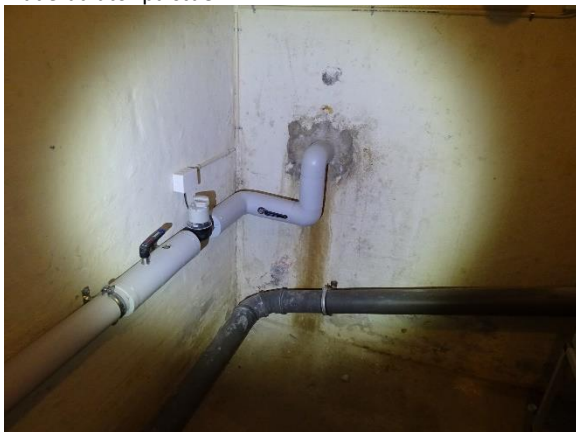
Lette vandindtrængning gennem rørgennemføring

Rørgennemføring i kældervæg er lidt utæt.

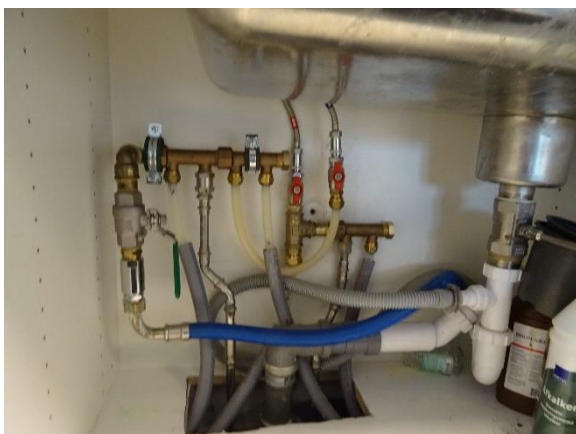
Fordelerrør og tilslutninger i køkken

Vandinstallationen er i kraft af udskiftningen i god stand. Det kan ikke med sikkerhed siges om fordelerrør i køkken er messing eller rødgods. I tilfælde af messing med rustfrit stål skal der holdes øje med tegn på tæring.

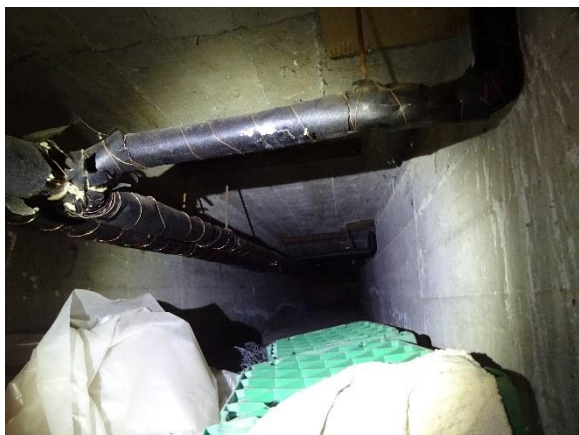
Pga. arbejdsmiljøforhold er det ikke realistisk at isolere med 300 mm i installationskanal. Efter montering af 300 mm isolering må der ikke længere arbejdes pga. for lav højde.

Installationskanal under bygning

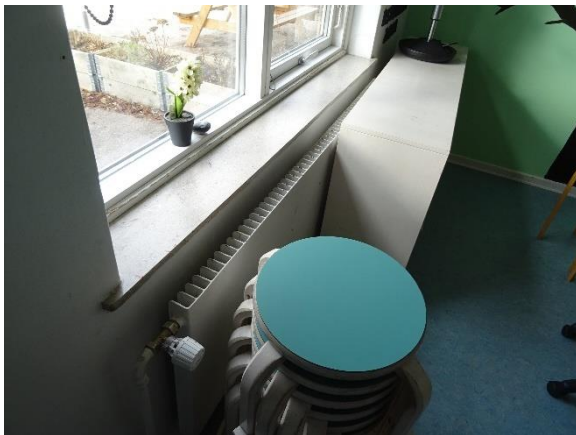
Der er radiatorventiler på alle radiatorer, dog af forskellige årgang.

Radiator, 1 lag på stue

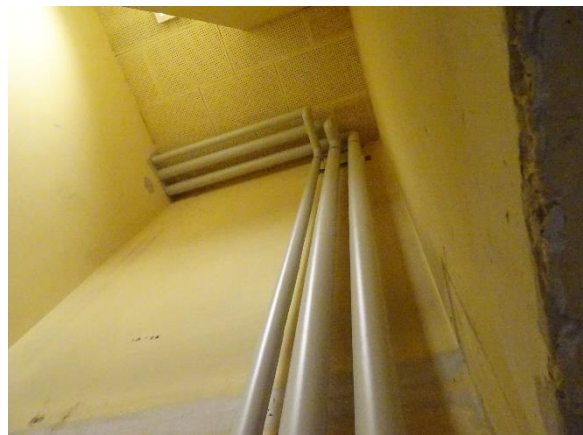
Brugsvandrør overførsel fra kælder til stuen i trapperum

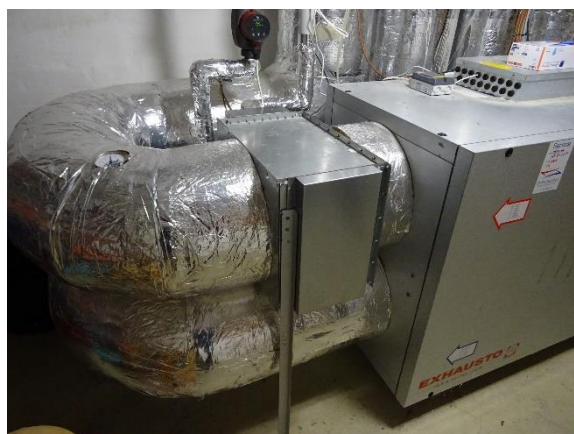
Varmeflade på indblæsningskanal

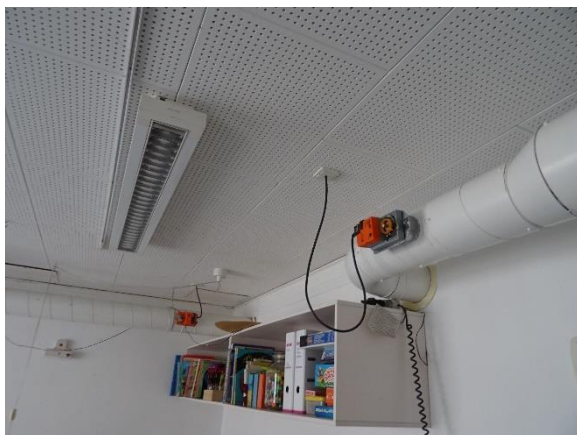
Spjæld på ventilationskanal, installeret pr. stue

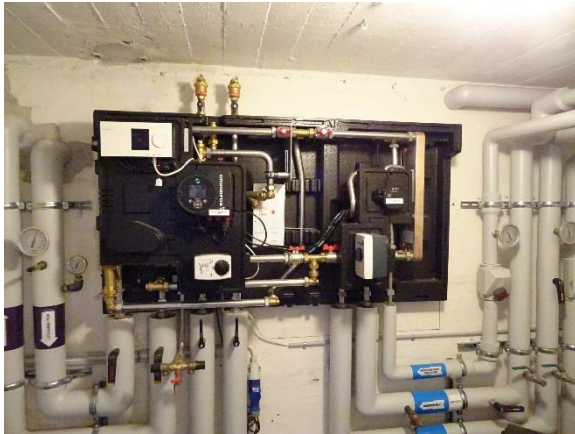
Der er etableret styring med fjernadgang til varme og ventilation med mulighed for setpunkter til temperatur. Ventilationsanlæg har spjæld på alle stuer og kan dermed ventilere kun hvor der er behov og med den nødvendige luftmængde.

Varmstyring Danfoss ECL 310 på fjernvarmeunit
