## Tilstandsvurdering og energiscreening

Fuglemosen  
Fuglemosen 20, 2605 Brøndby

28. marts 2025

Udarbejdet af: Anders Halkjær  
Kontrolleret af: Christian Lundstrøm  
Dato: 28.03.2025  
Version: 1  
Projekt nr.: 1024991, Tilstandsvurdering og energiscreening  
Kommunale ejendomme i Brøndby kommune

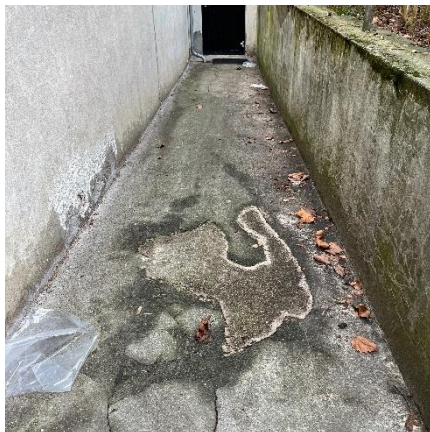
Rampe til kælder

Kælderrampe har skader i betonen, som potentielt på sigt kan medføre faldulykker. Det vurderes dog ikke på nuværende tidspunkt at være til fare. Beton på støttemur er afskallet flere steder. Det anbefales, at der udføres løbende vedligehold. På sigt hovedrenoveres støttemur med fornyelse eller tilføjelse af vandtæt membran. Måtte forhindrer vand i at løbe ned i afløb.

Der anbefales et løbende vedligehold. Revne i beton vurderes umiddelbart ikke at have indflydelse på indsivning af grundvand, men bør undersøges nærmere som nævnt i punkt 4.2 og udbedres da vand og frost fører til yderligere nedbrydning og skader på betonen. Gulvmåtte forhindrer, at vand kan løbe ned i afløb.

| Aktivitet på bygningsdel | Ved.type | Prioritet | Int.val, år | Første år | Omkostning |
|---|---|---|---|---|---|
| Reparation af betonrampe samt revne. Revne skæres op og alt løs beton fjernes før nye udfyldning med beton. | Foreb. | Normal | Engangs | 2030 | 30.000 |

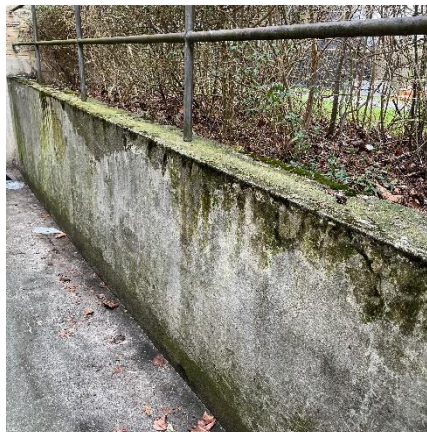
Støttemur ved kælderrampe

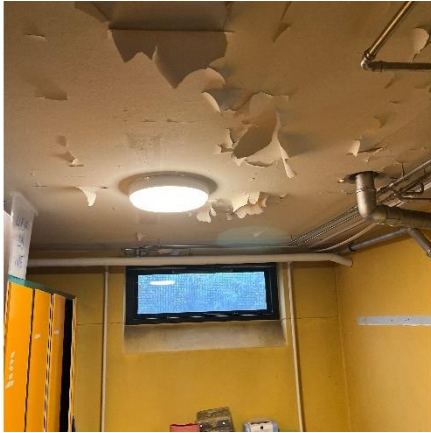
I flere af rummene i kælder er gulve og lofter malet, hvor malingen er skallet af.

Loft i kælder

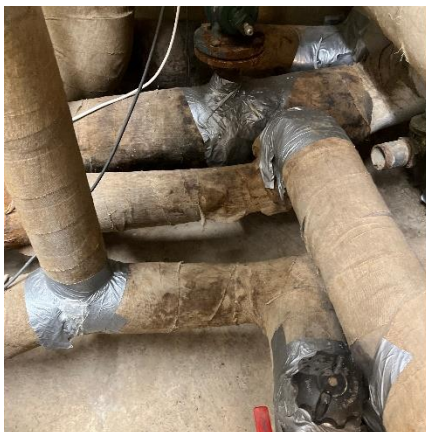
Rørisolering i teknikrum, kælder

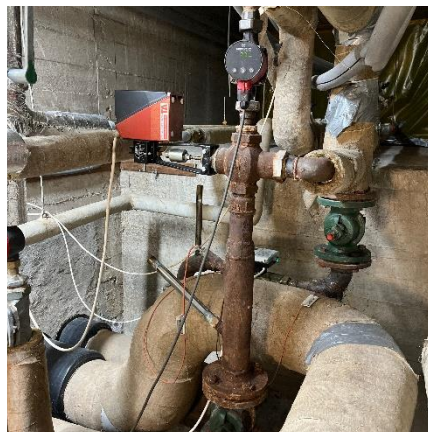
Træring af rør

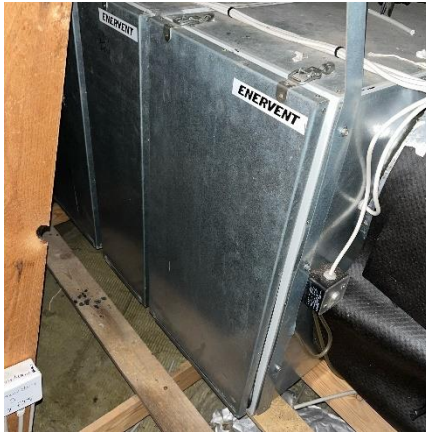
Der er monteret to mekanisk ventilationsanlæg af fabrikat Enervent, der ventilerer hele bygningen. Der er indblæsningsventiler i opholdsrum og udsugning i bad og køkken. Aggregat med roterende varmeveksler er placeret i loftrum. Data for anlæg er ikke angivet så præcis årgang har ikke kunne fastslås.

Ventilationsanlæg på loft

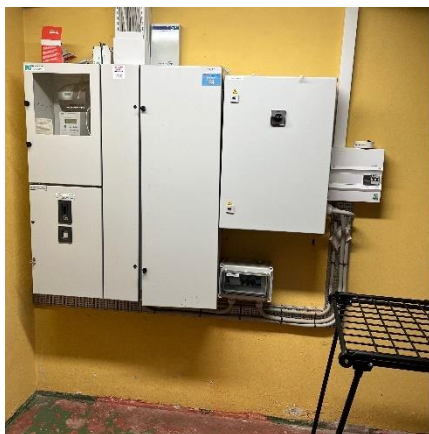
Tavler i teknikrum, kælder

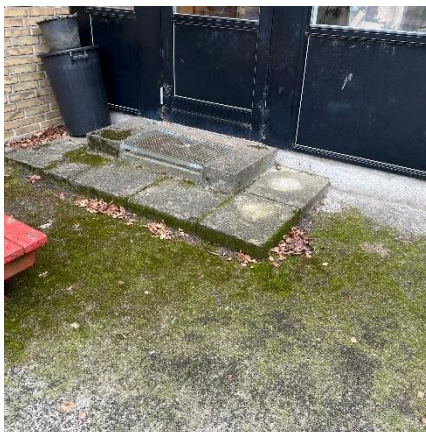
Mos begroning ved indgang til tilbygning

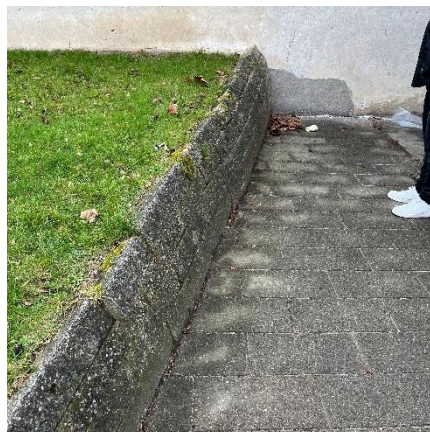
Lav støttemur ved rampe

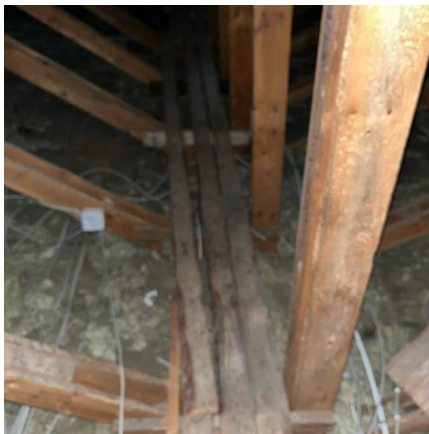
Loftrum er isoleret med 200-250 mm.

Gangbro og isolering på loftsrum

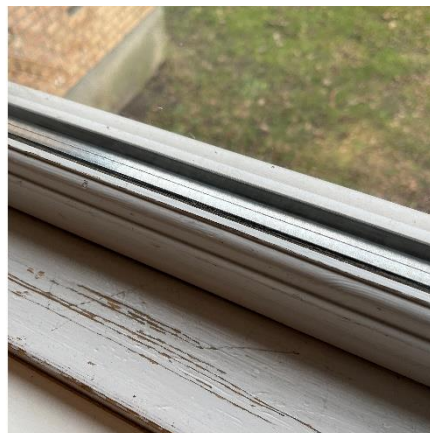
Vindue med termorude i stueetage

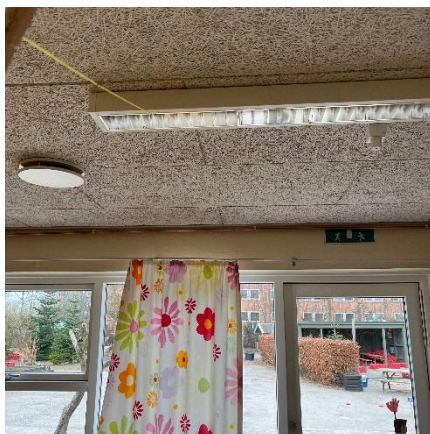
Belysning er overvejende T5 lysstofrør med højfrekvente forkoblinger. Der er sensor i størstedelen af rummene.

HF-armatur med 28W lysrør
