# Tilstandsvurdering og energiscreening

Kulturhuset Kilden  
Nygårds Plads 31, 2605 Brøndby

05. november 2025

Udarbejdet af: Christian Lundstrøm  
Kontrolleret af: Anders Rathje Kjær Lorentzen, Claudia Schulz  
Dato: 05.11.2025  
Version: 1  
Projekt nr.: 1024991, Tilstandsvurdering og energiscreening  
Kommunale ejendomme i Brøndby kommune

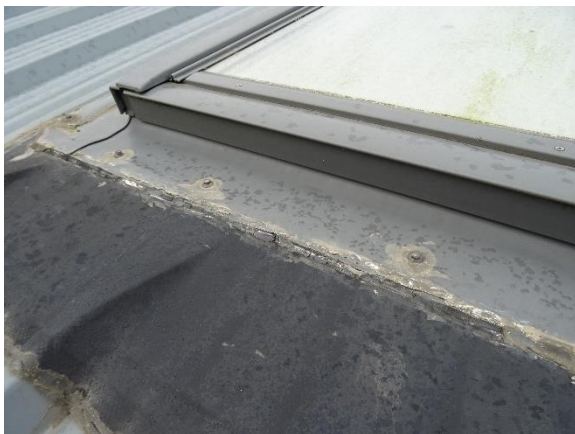
Fuger omkring Velux vinduer er nedslidt

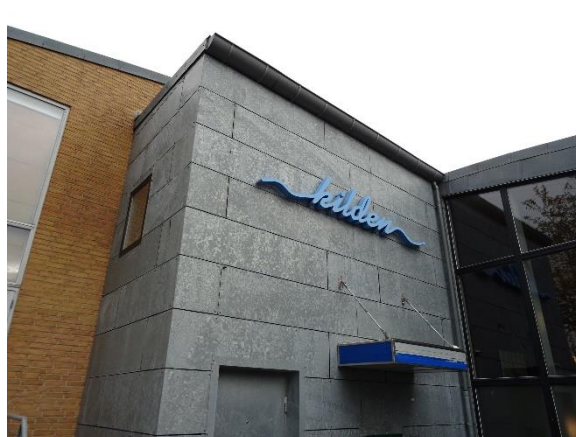
Gavl. Stålblader facadebeklædning

Galvaniserede og pladebeklædte facader er i god stand og der er ikke set skader på plader eller skruefastgørelser der arbejder sig ud.

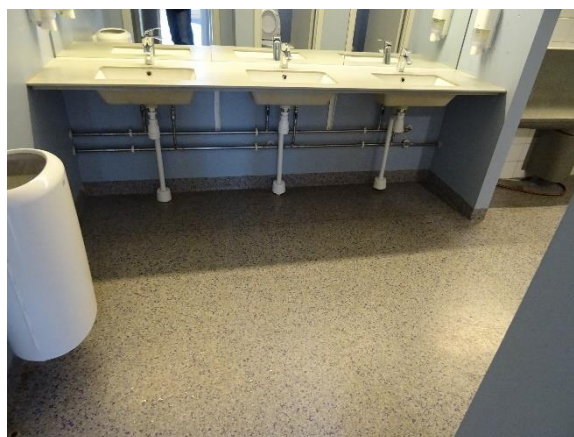
Toilet forrum med nyere vaskearrangement. Rør er udskiftet.

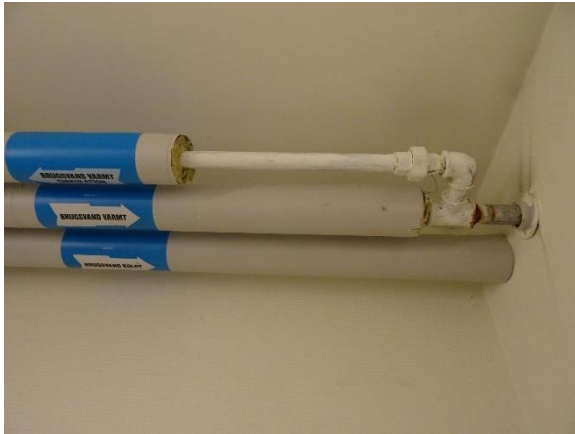
Galvaniserede rør kulturhus,

Der ses flere tegn på begyndende tæring af rørene i kulturhuset, i form af rørudskiftninger og rust løbere på vægge efter udsivning fra tærede rør. Dette indikerer at installationens restlevetid er begrænset, anslået til 5-10 år.

| Aktivitet på bygningsdel | Ved.type | Prioritet | Int.val, år | Første år | Omkostning |
|---|---|---|---|---|---|
| Vandinstallation i galvaniserede rør samlet udskiftning inkl. messing fittings i rustfri installation, 250 lbm inkl. isolering og PVC folie | Opret. | Middel | 35 | 2028 | 650.000 |

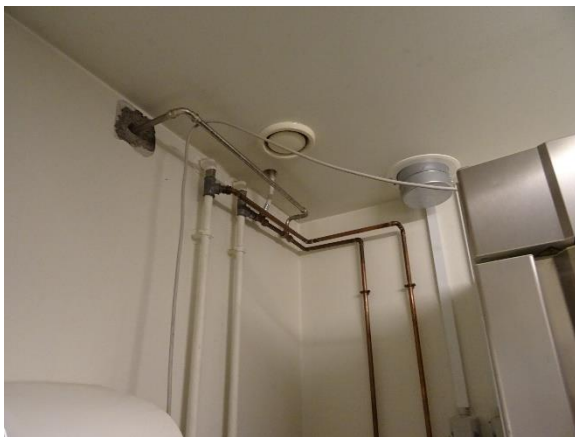
Hovedfordelingen i kulturhuset er udført i rør i galvaniseret stål, men på toiletter og andre steder hvor installationen er renoveret eller knopskudt er rørene udført i rustfrit stål. I rengøringsrum blev registreret knopskydning i 3 forskellige rørmaterialer; kobber, rustfri og alupez.

Knopskydning i 4 forskellige rørmaterialer indenfor 1 m

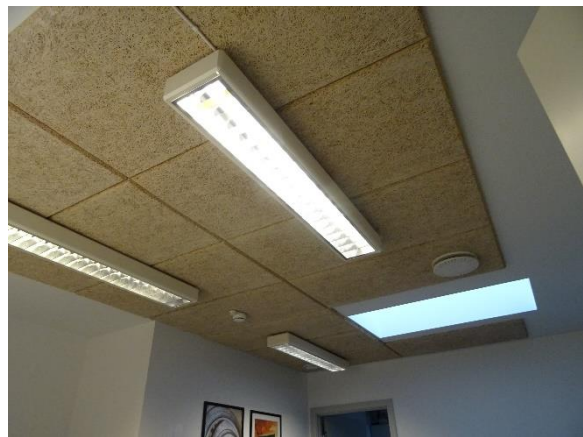
Belysningsanlæg er delvist skiftet til LED, men over bl.a. biblioteksreoler og i en række mindre rum er der fortsat konventionelle lysstofrør samt manuel betjening af disse.

Ældre armaturer med lysstofrør

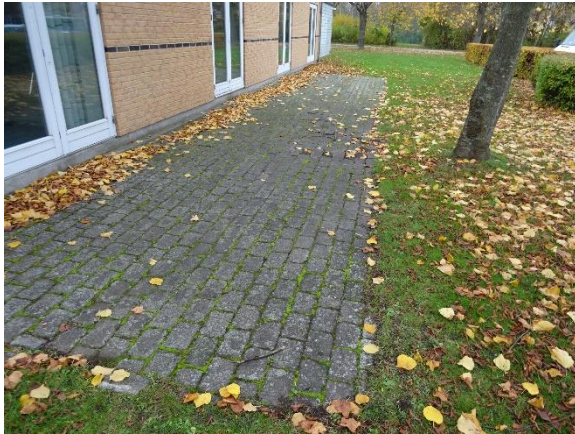
Beton holmegårdssten med rodopskud og lunker

Holmegårdssten har med tiden fået nogle punktvis større lunker og noget der kunne ligne rodopskud.

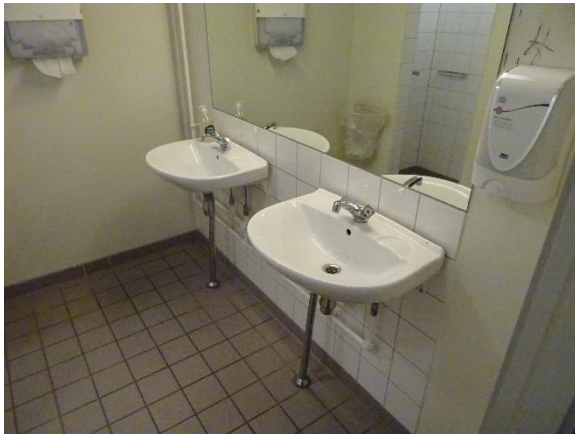
Håndvaske med oprindelige to-grebs armaturer

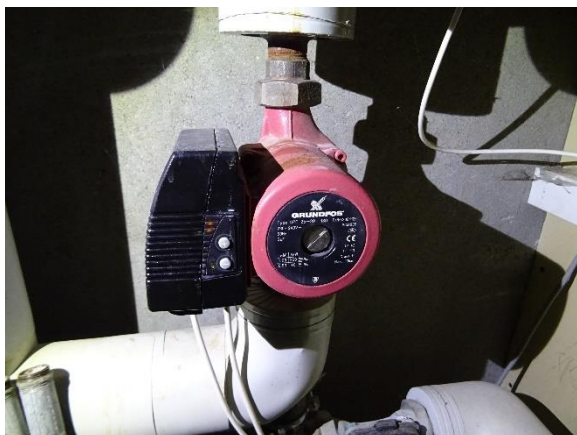
Pumpe i varmecentral fra 1999

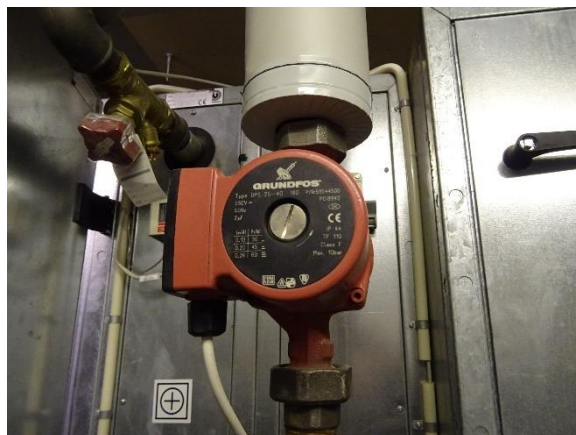
Pumpe ventilationsvarmefflade, manuelt trinstyret

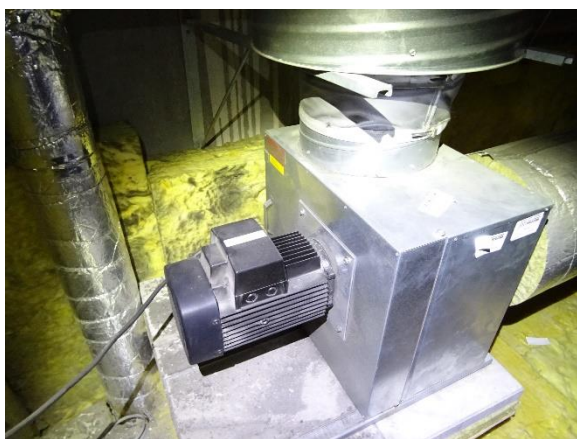
Boksventilatorer er tilbage fra opførelsen i 1999 og frem til 2010. De er ikke styret over CTS samt med mindre effektive F-hjul ventilatorer.

Boksventilator på loft
