## Tilstandsvurdering og energiscreening

Mariehønen

Tranehaven 31, 2605 Brøndby

20. Marts 2025

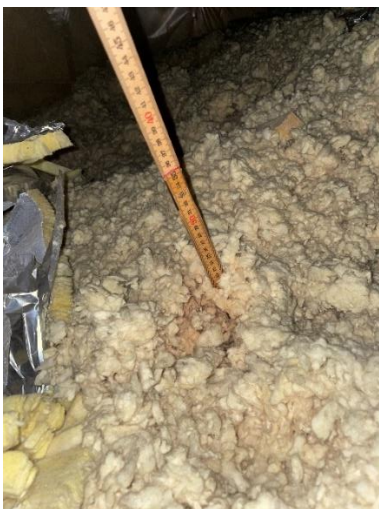
Isolerings tykkelse over loft målt til 200 mm

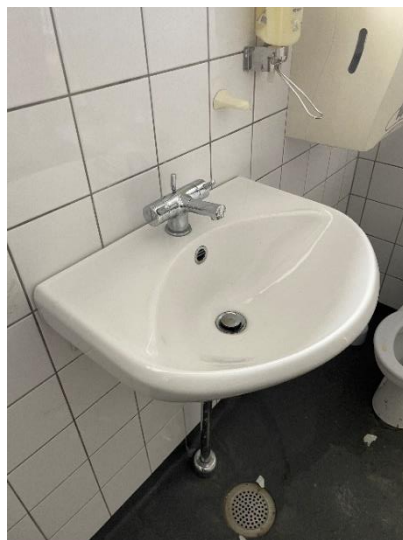
Afløb under håndvask

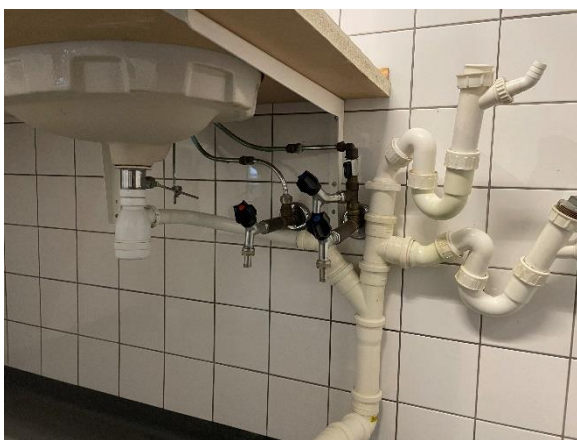
Vandlås installation på toilet

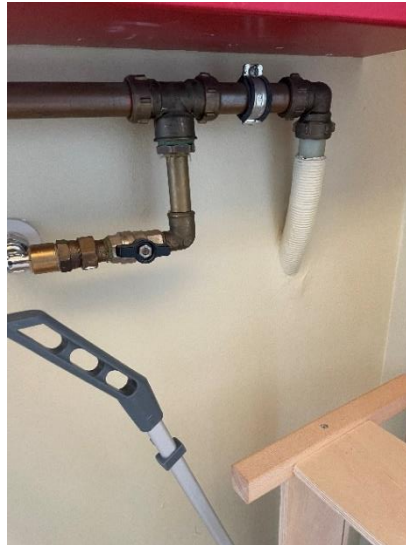
Synlig rørinstallation under slangevinder

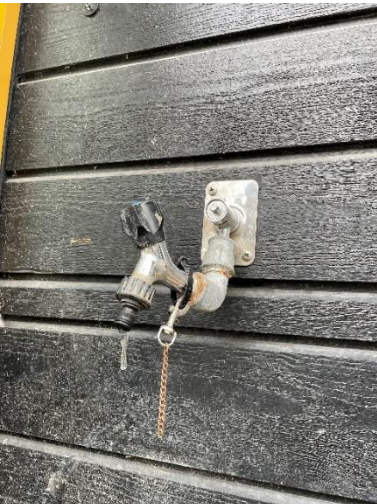
Udvendig vandhane sidder efter frostsikring

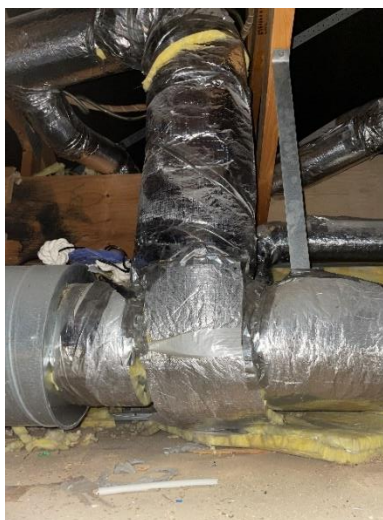
Alle vent rør på loft er isoleret

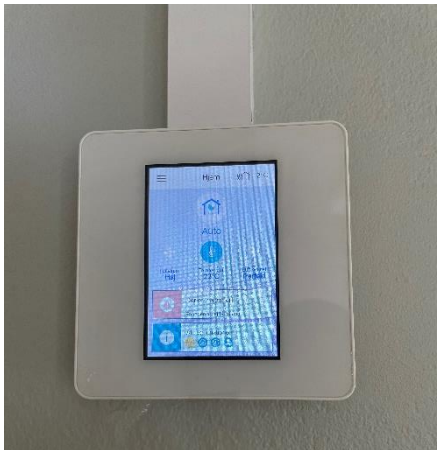
Betjeningspanel til ventilation

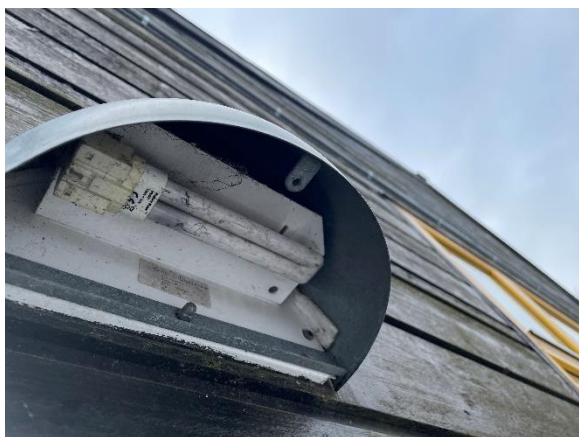
Udendørs lamper med kompaktør ved bygningens ende-  
gavl

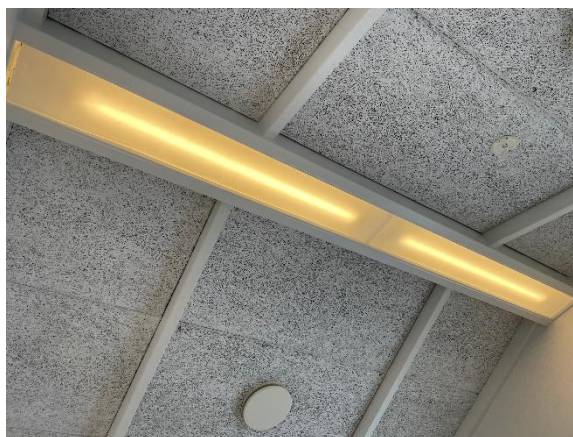
Belysnings armatur med spolerør i loft.

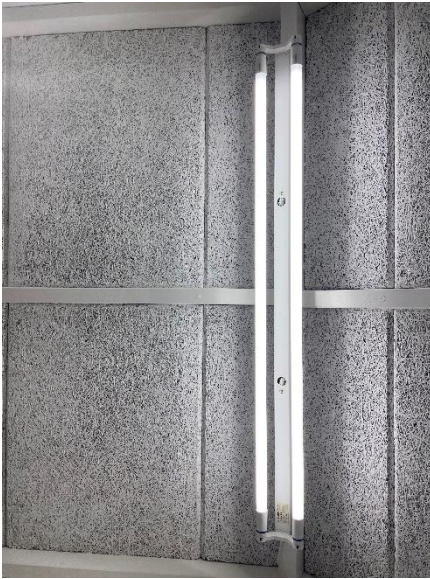
Belysning med LED rør i loft

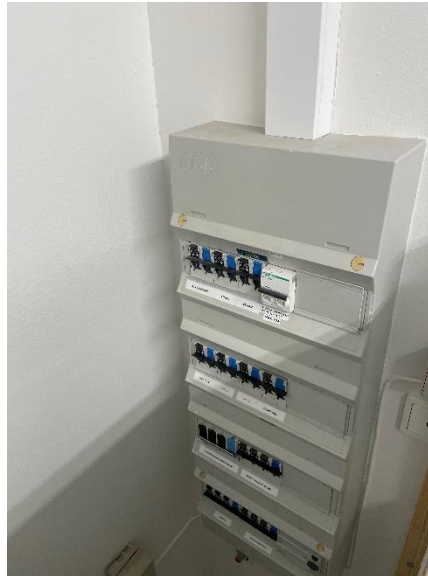
El tavle placeret i teknikbryggers bag væg se næste billede.

Tavlen skal være tilgængelig for service og lægmands fejlfinding uden brug af værktøj.

Installationsmateriel er +20 år gammelt.

Det anbefales at tavlen opdateres med nyt materiel og det kræves at tavlen gøres tilgængelig uden værktøj.

| Aktivitet på bygningsdel | Ved.type | Prioritet | Int.val, år | Første år | Omkostning |
|---|---|---|---|---|---|
| Adgang til eltavle lovliggøres, ved at fjerne den opsatte væg foran tavlen | Opret. | Kritisk | Engangs | 2026 | 11.000 |
| Renovering af eltavle, udskiftning af gammelt materiel | Opret. | Middel | 25 | 2027 | 22.000 |

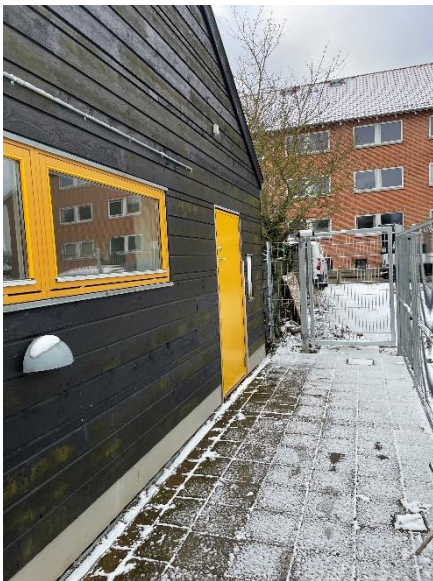
Belægningen set fra bygningens endegavl

Belægningen fremstår i god stand med enkelte revnede fliser.
