## Tilstandsvurdering og energiscreening

Pilegården  
Korsdalsvej 136C, 2605 Brøndby

21. oktober 2025

Udarbejdet af: Christian Lundstrøm  
Kontrolleret af: Anders Rathje Kjær Lorentzen, Claudia Schulz  
Dato: 21.10.2025  
Version: 1  
Projekt nr.: 1024991, Tilstandsvurdering og energiscreening  
Kommunale ejendomme i Brøndby kommune

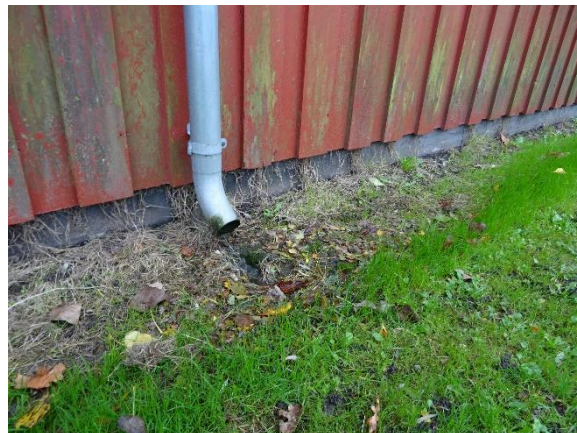
Et af mange tagnedløb der afvander direkte foran sokkel

| Aktivitet på bygningsdel | Ved.type | Prioritet | Int.val, år | Første år | Omkostning |
|---|---|---|---|---|---|
| Undersøgelse af afvanding fra tag direkte på terræn foran sokkel og evt. skadevirkninger på bygningen | Opret. | Normal | Engangs | 2026 | 55.000 |
| Etablering af faskiner for tagvand i forlængelse af undersøgelse. Afvanding direkte på terræn lige foran sokkel giver stor risiko for fugtrelaterede skader på bygningen, Estimat da faskiner skal dimensioneres til jordbundsforhold. | Opret. | Normal | Engangs | 2027 | 150.000 |

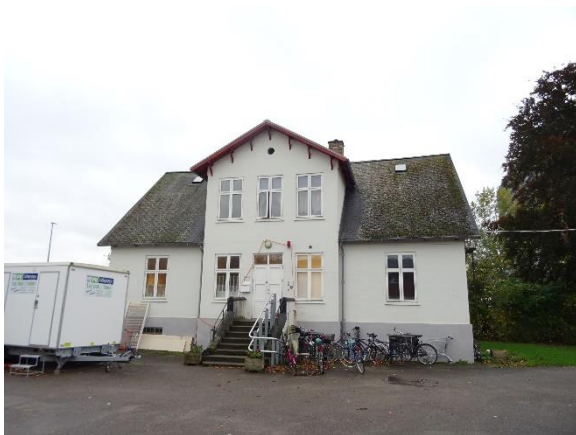
Stuehuset set fra nord

Maling på murværket fremstår også som udført for nyligt, da overfladen står intakt og uden skader af betydning. Der er enkelte finere revner i puds, men udelukkende af kosmetisk karakter.

| Pudsede facader afvaskes, gennemgås for pudsskader og malerbehandles med silikatmaling, ca. 600 m <sup>2</sup> | Opret. | Normal | 10 | 2030 | 120.000 |

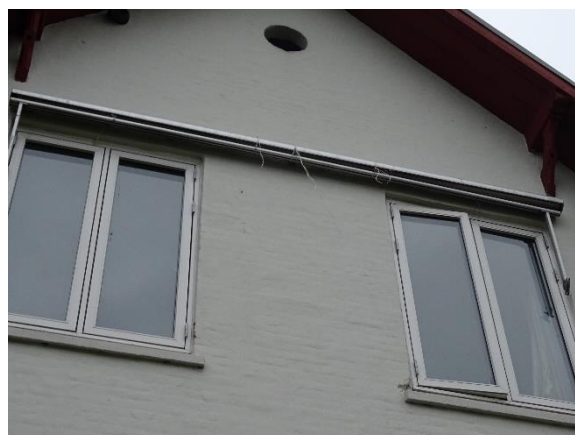
Vinduer i gavl, træ/alu

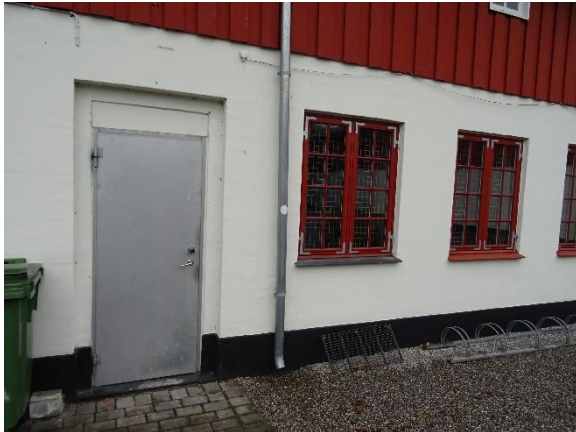
Ståldør fra vestre længe mod gård med eftermonteret elektronisk lås

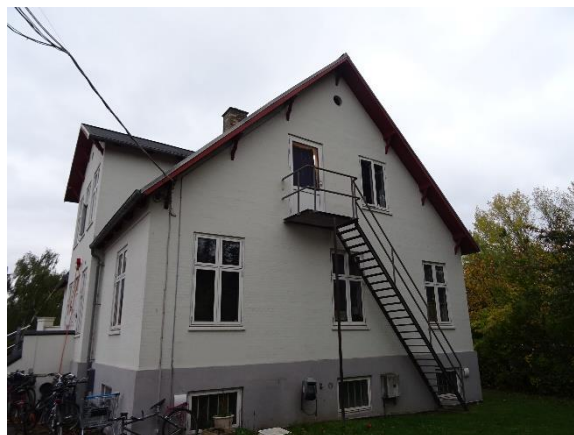
Sikkerhedstrappe på gavl

Sikkerhedstrappe fra 1. sal fremstår med begyndende rust, ligesom der mangler en bolt i fastgørelsen af trappevangen til reposen. Trappen bør gennemgås af en smed for at midlertidig udbedring indtil trappen skiftes endeligt. Alternativt udskiftes den frem for at reparere i kraft af trappens alder.

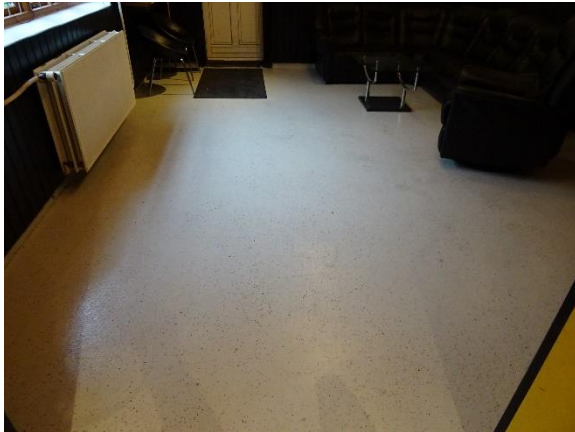
Epoxy gulv i vestlænge

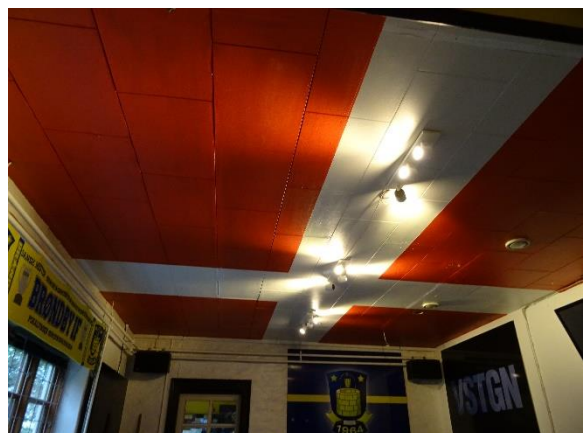
Loft i vestlænge fællesrum

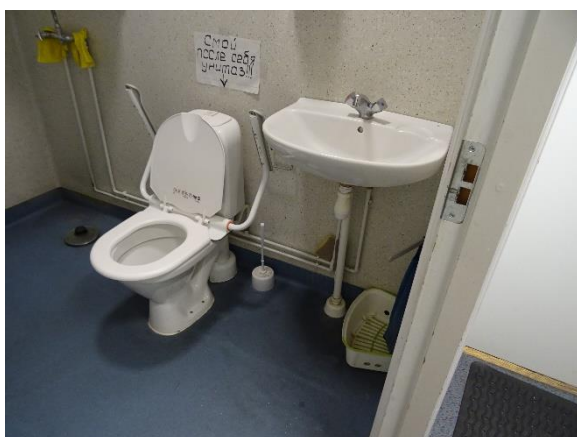
Toilet og vask i stuehuset

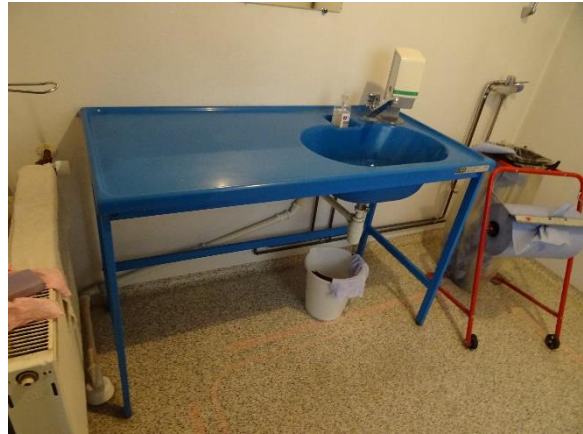
Håndvask / vaskebord i BRC toilet

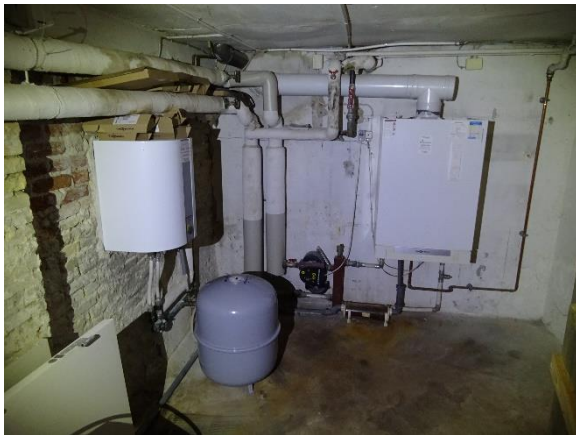
Gasfyr installation og blandepotte

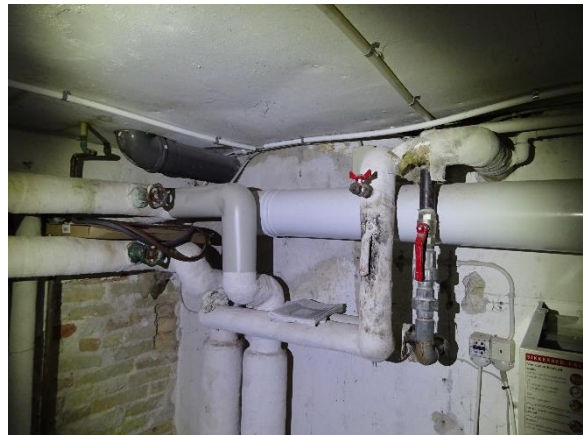
Ældre rør og afspærringsventiler

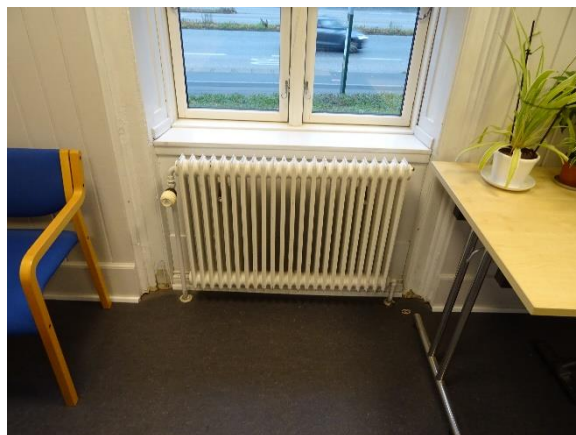
Søjleradiator i stuehuset

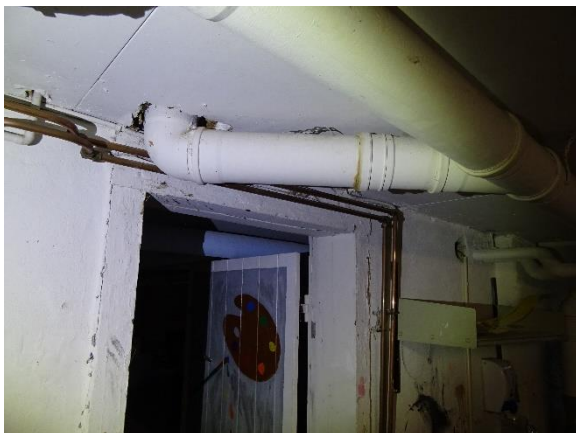
Plast afløbsledninger i kælder

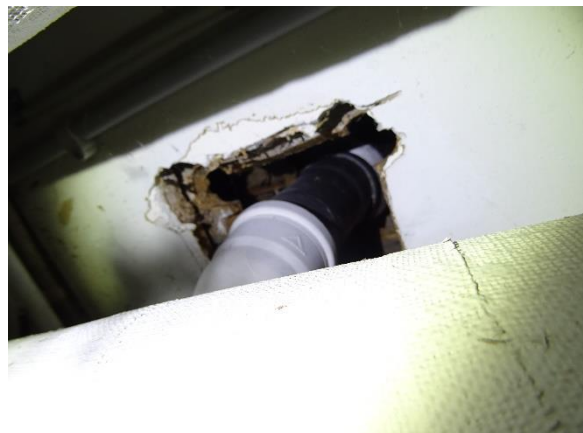
Plast gennemføring til stueetagen

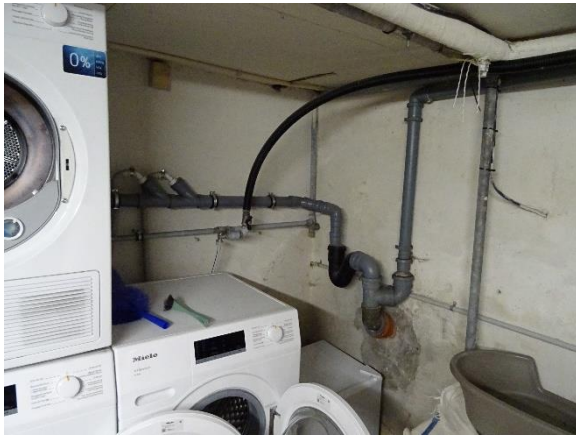
Afløb fra vaskekælder

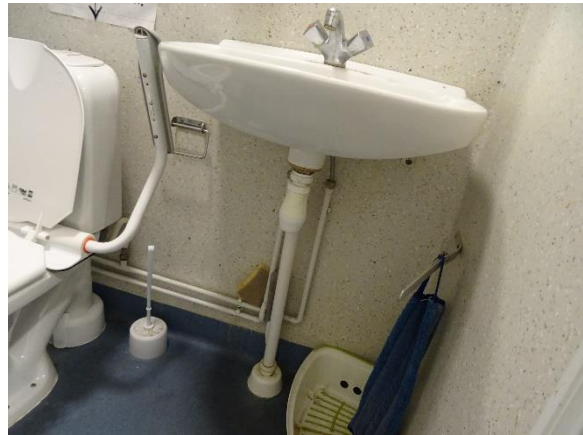
Afløb fra håndvask

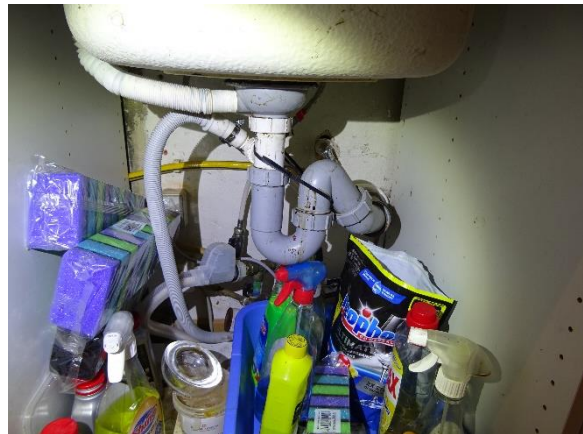
Afløb køkkenvask forening i vestlænge

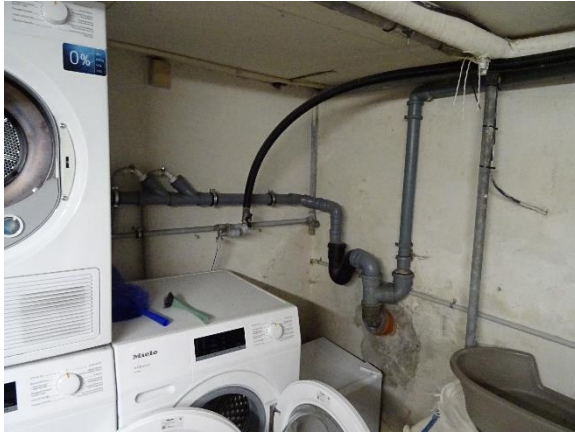
Afløb ender i PVC kloakledning

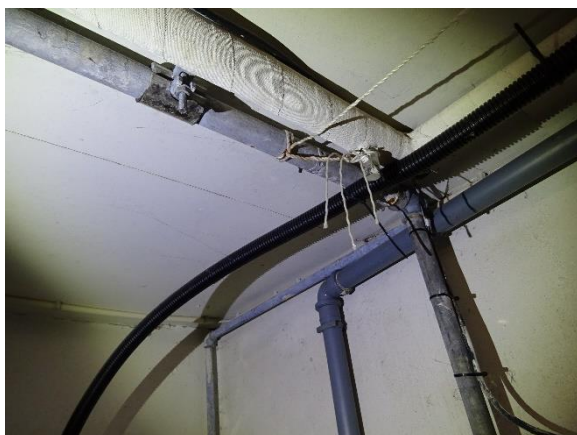
Galvaniseret rør med bandage og tæring

| Aktivitet på bygningsdel | Ved.type | Prioritet | Int.val, år | Første år | Omkostning |
|---|---|---|---|---|---|
| Vandinstallation renoveres. Galvaniserede og kobberrør skiftes til rustfri stål og pex | Opret. | Normal | Engangs | 2026 | 275.000 |

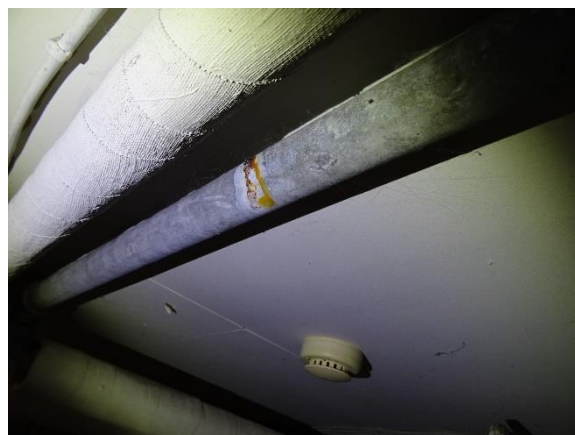
Tæring på galvaniseret rør

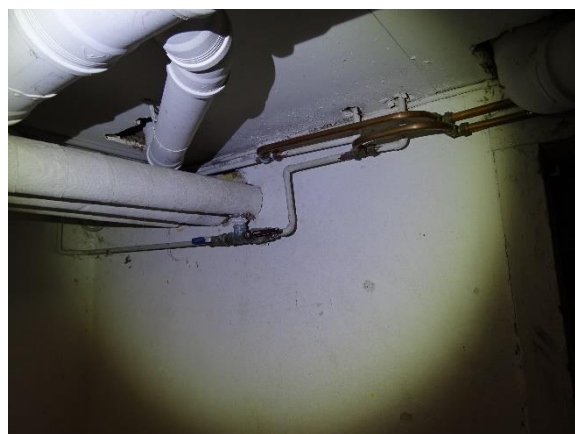
Kobberrør koblingsledninger i kælder

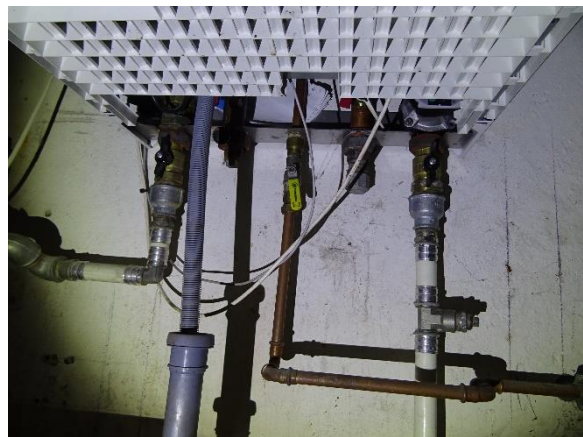
Gasforsyning under gasfyr

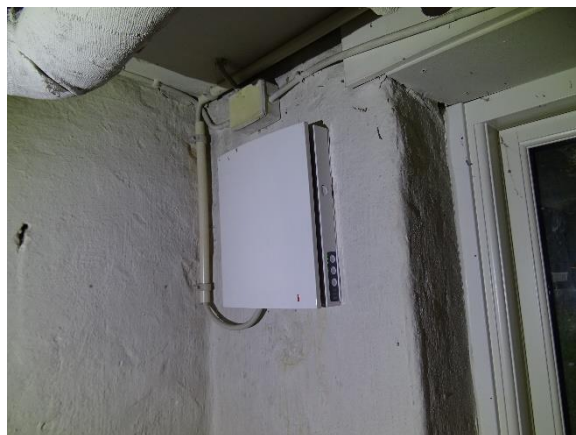
DUKA ventilator i kælder!

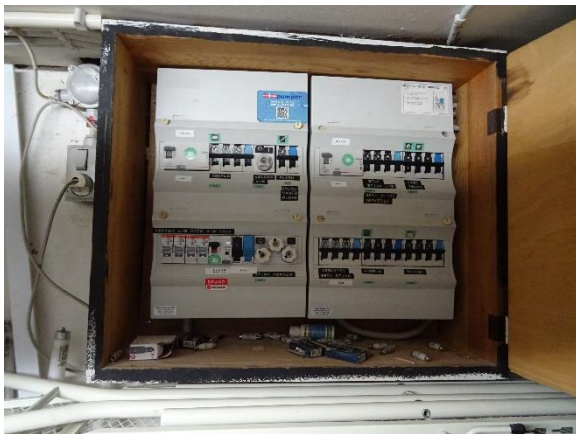
Eltavle i kælder stuehuset

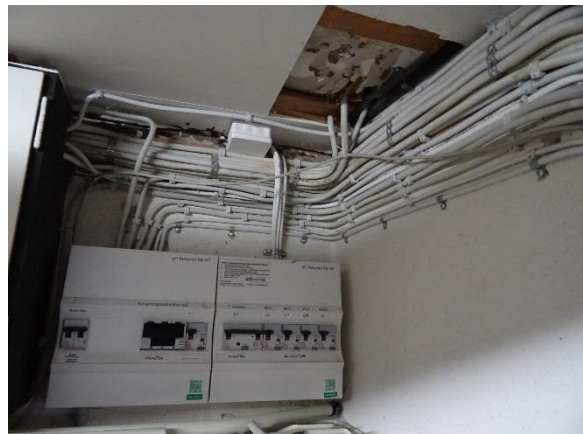
Eltavle i kælder og gennemføringer til stueetagen

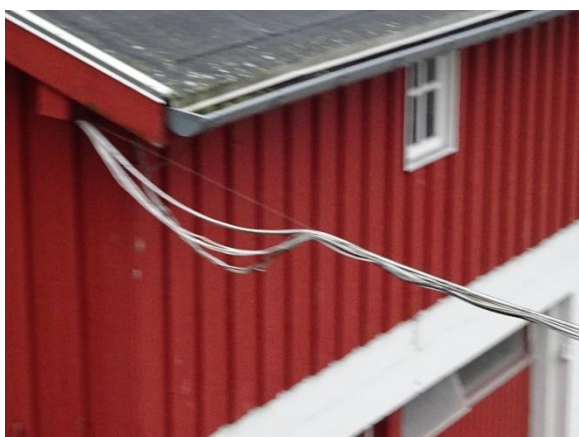
Kalbelforbindelse mellem bygninger

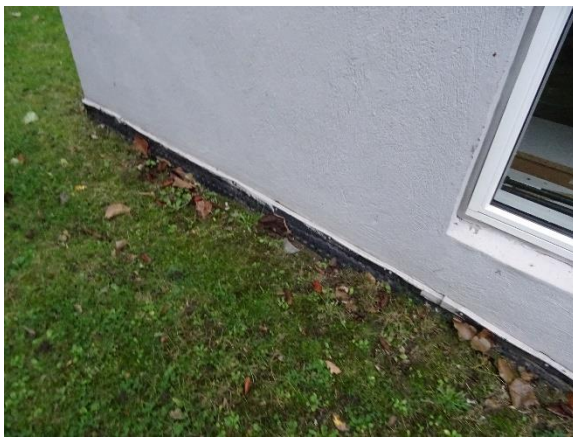
Kælderen fremstår som om den har været hårdt fugtplaget. Murværket har fugtskader, sten og fuger er porøse, hvilket er årsagen til den etablerede drænplade og ventilatorer. Det anbefales at kælderen holdes under observation for om de udførte tiltag har hjulpet tilstrækkeligt og hvis de har virket, kan der foretages en overordnet renovering. Umiddelbart står kælderen ikke som meget opfugtet længere.

Drænplade på kælderydervæg

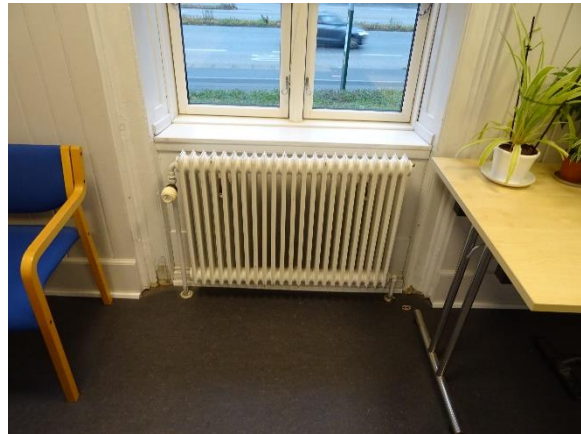
Varmeanlæg er baseret på knapt 20 år gammelt kondenserende gasfyr. Radiatorer er for den dels vedkommende mindre effektive søjleradiatorer eller pladeradiatorer fra 1960-70'erne som er lagt ud for højere temperatursæt end fjernvarme.

Søjleradiator i stuehus

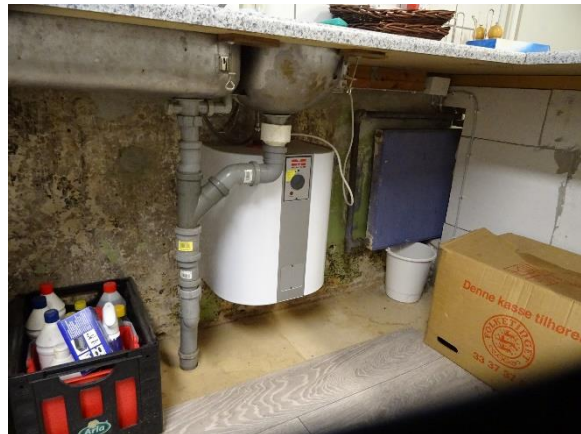
Varmtvandsbeholder BRC tekøkken.
